## Bauwerksbuch

nach DIN 1076

Bauwerksname **Brücke über den Mühlgraben i.Z.d. Straße "Im Busch"**  
Teilbauwerksname  
Nächst gelegener Ort **Aschersleben**  
Verwaltung/Gemarkung **Aschersleben, Stadt**

### 7.4 Schäden

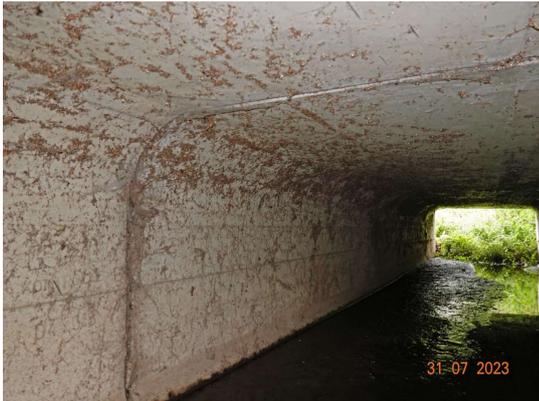
20\_RAHMENOBERFLÄCHE VERSCHMUTZT

[20] S=0, V=0, D=1 BSP-ID 260-01

Fertigteiltrahmen, Betonoberfläche, Häufig, Prüfung behindert durch Schmutz, Quer durchgehend, Rahmenriegel und -stiele sowie Montagefugen stark verschmutzt; die sichtbaren, zugänglichen Bereiche wiesen keine Schäden auf,  
Bild:20\_RAHMENOBERFLÄCHE VERSCHMUTZT

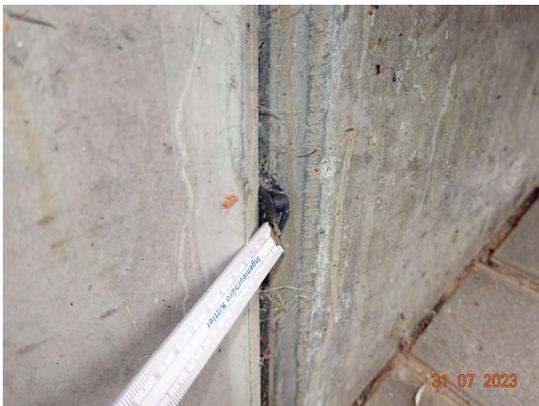
13\_FLÜGEL ABSTANDSHALTER IN FUGE

[13] S=0, V=0, D=0 BSP-ID 500-01

Fertigteiltrahmen, Fremdkörper an der Betonoberfläche, Eine Stelle, Heraushängend, Hinten am Bauwerk, Rechts, Abstandshalter in der Montagefuge,  
Bild:13\_FLÜGEL ABSTANDSHALTER IN FUGE

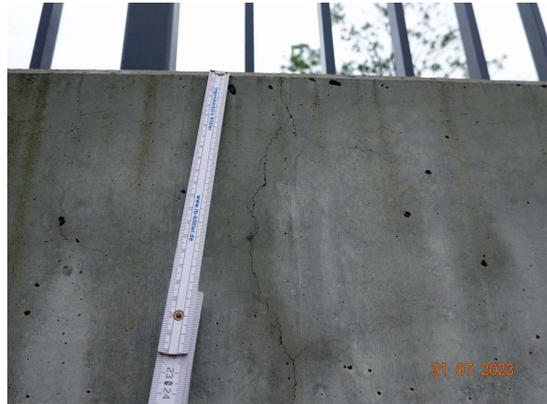
02\_GESIMS QUERRISSE

[2] S=0, V=0, D=0 BSP-ID 230-02

Gesims, Beton, Mehrfach, Querrisse Rissbreite 0,1 - < 0,2 mm, Längs durchgehend, Seitenfläche beidseitig,  
Bild:02\_GESIMS QUERRISSE

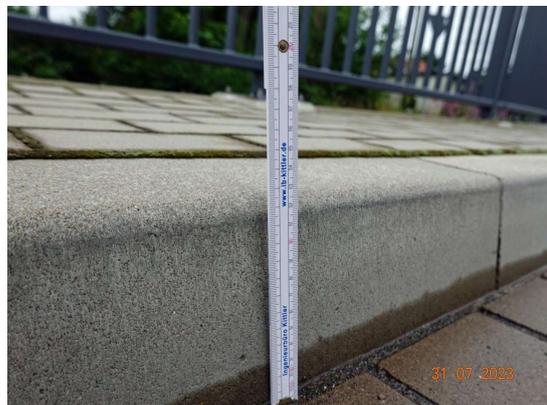
22\_SCHRAMMBORDHÖHE ZU GERING

[22] S=0, V=1, D=0 BSP-ID 233-01

Schrammbord / Aufkantung, Durchgehend, Zu gering, Beidseitig, Oben auf dem Bauwerk, jeglicher Fahrzeugrückhalt fehlt, Schrammbord zu niedrig und kein Seil im Geländer,

Bild:22\_SCHRAMMBORDHÖHE ZU GERING

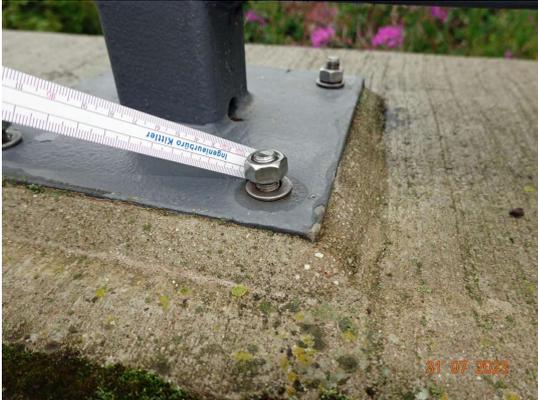
16\_GELÄNDERVERANKERUNGEN MUTTERN LOCKER

[16] S=1, V=1, D=1 BSP-ID 231-15  
Pfostenverankerung des Geländers, Mutter, Vereinzelt,  
Locker / lose, 3-tes Bauteil, Rechts, Oben auf dem  
Bauwerk, Bild:16\_GELÄNDERVERANKERUNGEN  
MUTTERN LOCKER

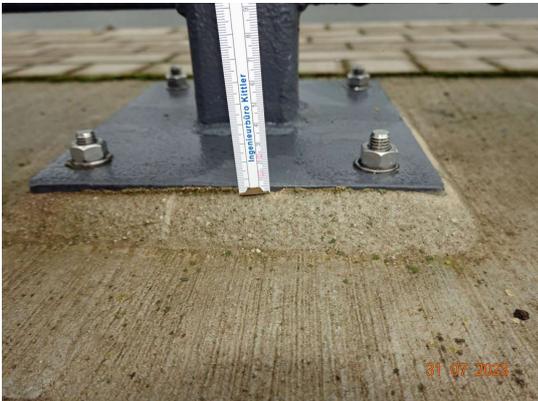
18\_GELÄNDER UNTERSTOPFUNG ZU HOCH

[18] S=0, V=0, D=1 BSP-ID 231-17  
Ankerplatte des Geländerpfostens, Mörtel, Häufig,  
Nicht fachgerecht, Längs durchgehend, Beidseitig,  
Oben auf dem Bauwerk, die Unterstopfung ist zu hoch  
ausgeführt, Ankerplatten einbetoniert,  
Bild:18\_GELÄNDER UNTERSTOPFUNG ZU  
HOCH

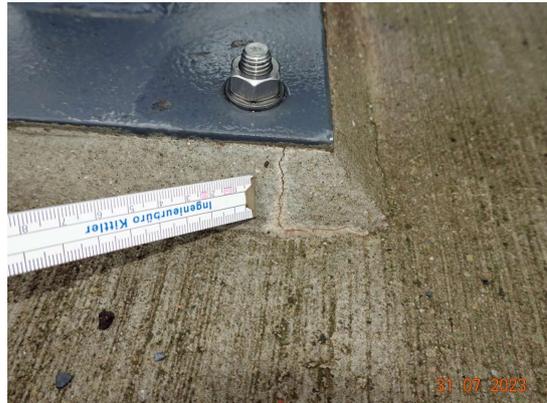
12\_GELÄNDERUNTERSTOPFUNG GERISSEN

[12] S=0, V=0, D=1 BSP-ID 231-17  
Unterstopfung, Mörtel, Eine Stelle, Gerissen, 6-tes  
Bauteil, Rechts, Oben auf dem Bauwerk,  
Bild:12\_GELÄNDERUNTERSTOPFUNG  
GERISSEN

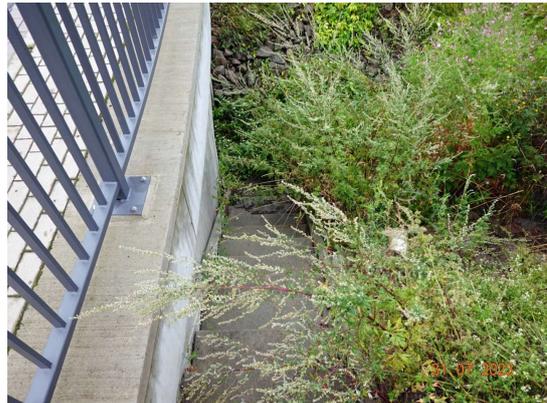
14\_BÖ-TREPPEN BEWACHSEN

[14] S=0, V=1, D=1 BSP-ID 253-12  
Böschungstreppe, Bereichsweise, Bewachsen, Hinten  
am Bauwerk, Beidseitig, Bild:14\_BÖ-TREPPEN  
BEWACHSEN

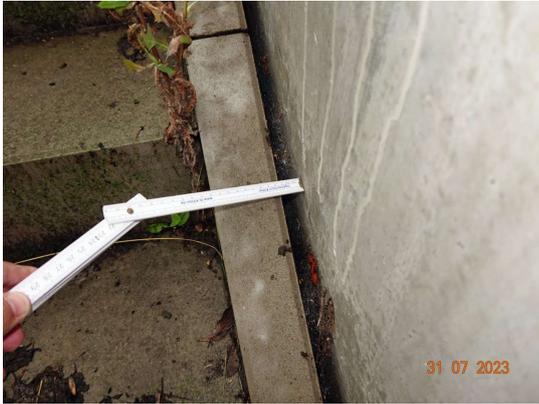
05\_BÖ-TREPPE FUGE ZUM FLÜGEL OFFEN

[5] S=0, V=0, D=1 BSP-ID 259-06  
Wange der Böschungstreppe, Raufuge, Teilweise,  
Nicht verschlossen, Hinten am Bauwerk, Links, Unten,  
Bild:05\_BÖ-TREPPE FUGE ZUM FLÜGEL OFFEN

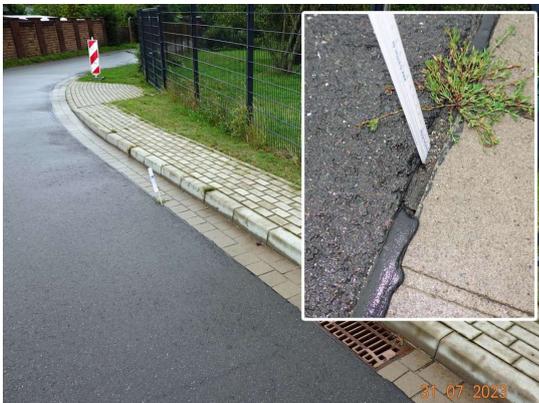
10\_BELAG FUGE EIN STÜCK OFFEN

[10] S=0, V=0, D=1 BSP-ID 241-09  
Fahrbahnbelag, Fuge zwischen Belag und Rinne, Eine  
Stelle, Ungleichmäßig, Länge: 7,0 cm, Vor dem  
Bauwerk, Links, Oben auf dem Bauwerk,  
unzureichender Fugenverguss, Bild:10\_BELAG FUGE  
EIN STÜCK OFFEN

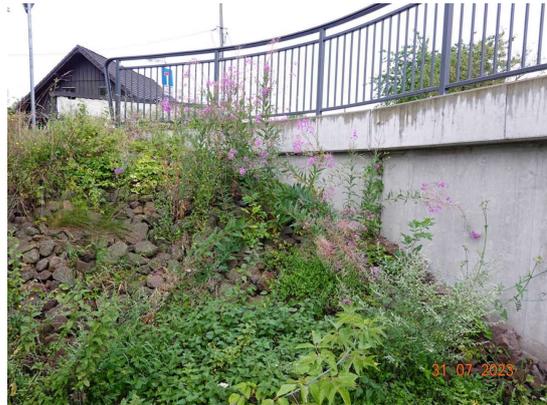
15\_GELÄNDE BEWACHSEN

[15] S=0, V=1, D=1 BSP-ID 251-08  
Gelände, Häufig, Bewachsen, Vorne und hinten am  
Bauwerk, Beidseitig, Oben und unten,  
Böschungsbereiche und Sohle teilweise stark  
bewachsen, Bild:15\_GELÄNDE BEWACHSEN

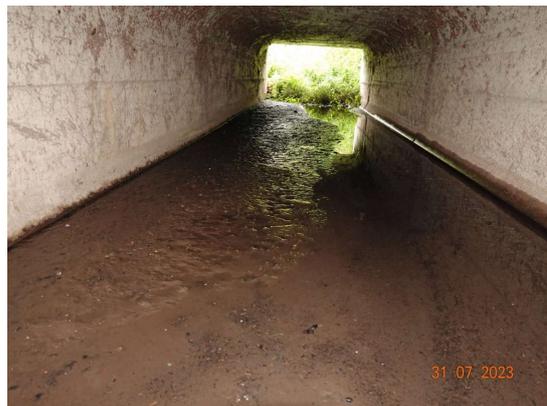
19\_SOHLE SCHLAMMABLAGERUNGEN

[19] S=0, V=1, D=1 BSP-ID 251-01  
Befestigte Sohle des Gewässers, Häufig, Geröll  
-/Schlammablagerung, Quer durchgehend, Unter dem  
Bauwerk, starke Schlammablagerungen auf der  
Rahmensohle, Bild:19\_SOHLE  
SCHLAMMABLAGERUNGEN

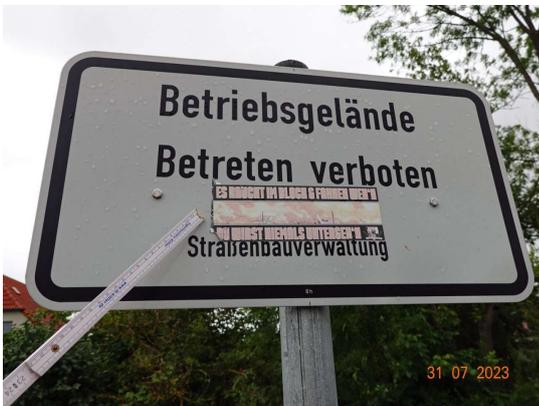
21\_DIENSTWEGSCHILD BEKLEBT

[21] S=0, V=0, D=0 BSP-ID 250-01  
Schild der Dienstwegbeschilderung, Eine Stelle,  
Schmiererei, Hinten am Bauwerk, Rechts, Oben auf  
dem Bauwerk, Schild ist mit Aufkleber beklebt; zudem  
ist die Dienstwegbeschilderung links schon stark  
bewachsen, Bild:21\_DIENSTWEGSCHILD  
BEKLEBT
