Bauwerksbuch

nach DIN 1076

Bauwerksname	Brücke über die DB AG i.Z.d. Heinrichstraße
Teilbauwerksname	Brücke im Zuge der Heinrichstraße - Bw 23
Nächst gelegener Ort	Aschersleben
Verwaltung	Aschersleben, Stadt
Bemerkungen	Unterlagen auf Papier und als dxf-bzw. tif-Datei vorhanden

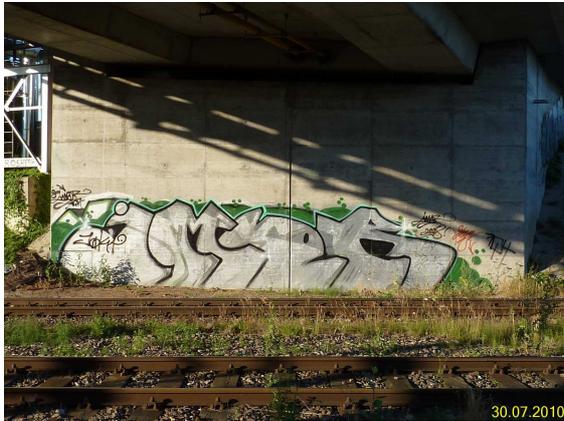
[10] Unterbau, Betonansichtsfläche, großflächig, Graffiti, beide Widerlager, vorne und hinten am Bauwerk, quer durchgehend, Schadenserweiterung, alle Widerlager- und Flügelwände, auch Innenseiten der Brüstungswände

S=0, V=0, D=0 EP

FARBSCHMIEREREIEN AN DEN UNTERBAUTEN

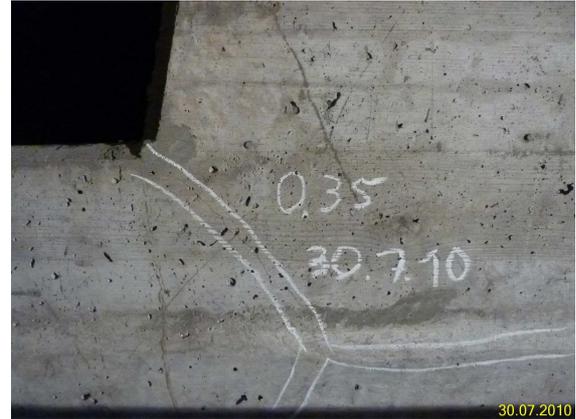
[16] Widerlagerwand, Betongefüge, mehrfach, Schrägriss, Breite 0,3 mm, Anzahl: 4 Stelle(n), beide Widerlager, vorne und hinten am Bauwerk, beidseitig, oben, Schadenserweiterung, siehe Skizze: Unterbauten, Schrägrisse Ecke seitliche Kammerwand zu Auflagerbank, ein Riss bis 0,35 mm breit

S=0, V=0, D=1

ECKRISS WIDERLAGER VORNE LINKS

<u>Art der Leistung</u>	Bauliche Unterhaltung / Kleinere Reparaturen (ohne ME -H-)	
Menge	6	Geschätzte Kosten --
Dringlichkeit	kurzfristig	
Projektbezeichnung	Einbau / Anziehen von Kontermuttern	
Bemerkung	Einbau von Konter- bzw. Sicherungsmuttern an der Verankerung eines Lichtmastes und Anziehen von Muttern an den Aufhängungen der Pritschen der Versorgungsleitungen, Schäden [39] und [22].	
<u>Art der Leistung</u>	Überbau Risseinstandsetzung (lfd m Riss -D-)	
Menge	6	Geschätzte Kosten --
Dringlichkeit	mittelfristig	
Projektbezeichnung	Risse Endquerträger und Überbauenden	
Bemerkung	Instandsetzung der Risse an den Endquerträgern und im Bereich der Platte des Überbaus, Schäden [1], [15] und [24].	
<u>Art der Leistung</u>	Unterbau Risseinstandsetzung (lfd m Riss -D-)	
Menge	9	Geschätzte Kosten --
Dringlichkeit	mittelfristig	
Projektbezeichnung	Instandsetzung Risse Widerlager	
Bemerkung	Instandsetzung der Risse an den Widerlagerwänden und den hinteren Kammerwänden, an einer Flügelwand, einem Stützwandelement und am Verguss der Lager, Schäden [2], [3], [16], [17], [19], [20], [28] und [29].

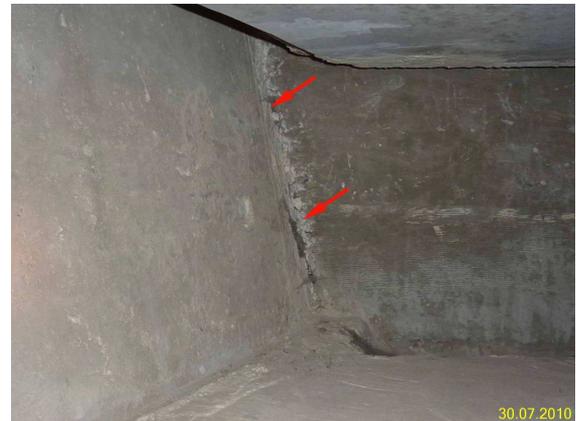
[18] hintere Kammerwand, Betongefüge, eine Stelle, Kiesnest / Grobkornstelle, Widerlager vorn, vorne am Bauwerk, rechts, innen, alter Schaden nicht behoben, siehe Skizze: Unterbauten

S=0, V=0, D=1

KIESNEST ECKE KAMMERWAND

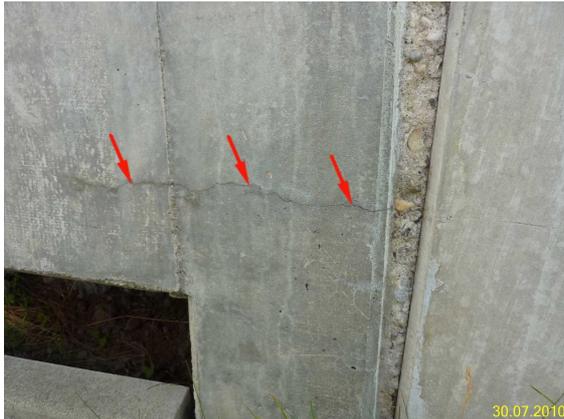
[28] Flügelschürze, Betongefüge, ein Stück, Längsrisse Rissbreite 0,1 - < 0,2 mm, Länge: 30,0 cm, Flügelwand vorn, vorne am Bauwerk, Seitenfläche links, oben außen, Schadensenerweiterung, Breite 0,15 mm, 47 cm von Oberkante Gesims
S=0, V=0, D=1 EP

LÄNGSRISS FLÜGELSCHÜRZE VORNE LINKS

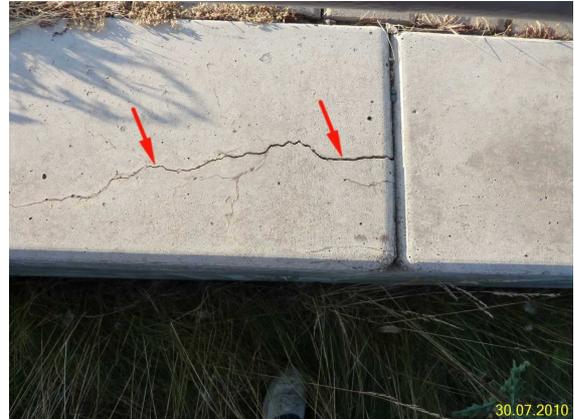
[29] sonstiger Stützungskörper, Betongefüge, ein Stück, Längsrisse, vor dem Bauwerk, links, Oberseite, Schadensenerweiterung, vorletztes Element vor der Flügelwand
S=0, V=0, D=1 EP

OBERSEITE STÜTZWANDELEMENT GERISSEN

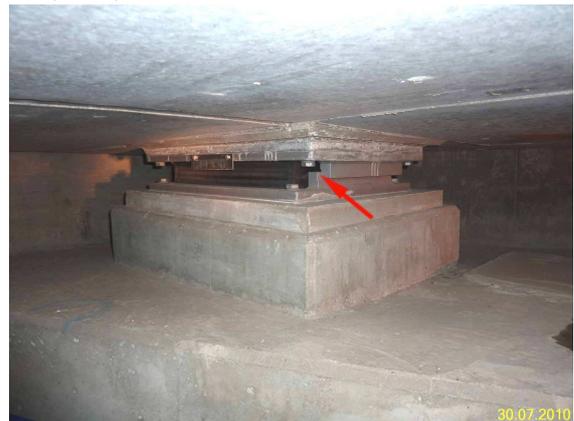
[23] Lagerweg, mehrfach, Lagerstellung + 6 mm, Anzahl: 2 Stück, Achse Nr. 10, hinten am Bauwerk, beidseitig, Lagerverschiebungen mit 6 mm im zulässigen Bereich, siehe Lagerungsskizze
S=0, V=0, D=0

LAGERVERSCHIEBUNG 6 MM

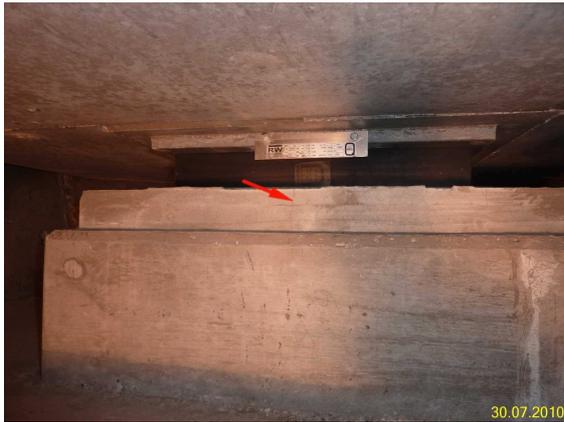
[3] Unterstopfung, Mörtel, mehrfach, Längsriss, Breite 0,2 mm, Anzahl: 2 Stück, Widerlager vorn, vorne am Bauwerk, rechts, Schadenserweiterung, Vorderseite Mitte ein Riss 0,2 mm breit, ein weiterer Riss 0,1 mm breit
 S=0, V=0, D=1

HAARRISSE IM VERGUSSMÖRTEL

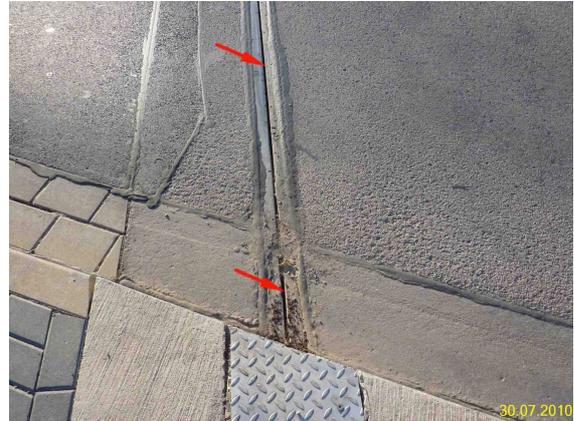
[14] Dehnprofil / Elastomer, bereichsweise, Schmutzablagerung, Widerlager hinten, unmittelbar an der Übergangskonstruktion, beidseitig, alter Schaden nicht behoben, Unterhaltungsmangel, am linken Fahrbahnrand geringer Wasserstau möglich
 S=0, V=0, D=1 EP

ÜKO HINTEN VERSCHMUTZT UND RESTDEHNWEG ZU GERING

[34] Fugenspalt / -abstand, gesamtes Bauteil, Breite zu gering, Breite: 7,0 mm, Widerlager hinten, unmittelbar an der Übergangskonstruktion, quer durchgehend, alter Schaden nicht behoben, Spaltbreite 7 mm bei Bauwerkstemperatur 15 °C und Lufttemperatur 16 °C, Dehnweg nahezu erschöpft, siehe Foto bei Schaden [14]
 S=0, V=0, D=2 EP

<u>Art der Leistung</u>	Reinigung von Fahrbahnübergängen (lfd m -H-)	
Menge	7	Geschätzte Kosten --
Dringlichkeit	kurzfristig	
Projektbezeichnung	Reinigung der Übergangskonstruktion	
Bemerkung	Schaden [14].	
<u>Art der Leistung</u>	Bewuchsbeseitigung (ohne ME -H-)	
Menge	--	Geschätzte Kosten --
Dringlichkeit	kurzfristig	
Projektbezeichnung	Bewuchsbeseitigung	
Bemerkung	Bewuchsbeseitigung im Bereich des Böschungspflasters, Schaden [25].	
<u>Art der Leistung</u>	Bauliche Unterhaltung / Kleinere Reparaturen (ohne ME -H-)	
Menge	7	Geschätzte Kosten --
Dringlichkeit	kurzfristig	
Projektbezeichnung	Einbau Schalanker	
Bemerkung	Einbau der fehlenden Schalankerverschlüsse, Schaden [11].	
<u>Art der Leistung</u>	Bauliche Unterhaltung / Kleinere Reparaturen (ohne ME -H-)	
Menge	1	Geschätzte Kosten --
Dringlichkeit	kurzfristig	
Projektbezeichnung	Verriegeln des Rostes des Straßenentwässerungseinlaufes	
Bemerkung	Schaden [32].

<u>Art der Leistung</u>	Instandsetzung Fahrbahnübergänge (lfd m -B-)	
Menge	--	Geschätzte Kosten --
Dringlichkeit	mittelfristig	
Projektbezeichnung	Kontrolle Fugenspalt	
Bemerkung	Der bei der Prüfung vorhandene Fugenspalt betrug 7 mm (Lufttemperatur 16 °C, Bauwerkstemperatur 15 °C), der Dehnweg ist damit nahezu erschöpft. Der Fugenspalt sollte bei höheren Temperaturen erneut gemessen werden, bei auftretenden Zwängungen ist ggf. eine Vermessung des Bauwerkes (OSA) erforderlich, um mögliche Setzungen in den Widerlagerbereichen erkennen zu können, Schaden [34].	
<u>Art der Leistung</u>	Reinigung von Sichtflächen einschließlich Antigrffitibeschriftung (m ² -H-)	
Menge	100	Geschätzte Kosten --
Dringlichkeit	mittelfristig	
Projektbezeichnung	Graffitibeseitigung	
Bemerkung	Schaden [10].	
<u>Art der Leistung</u>	Kappe Betoninstandsetzung /Teilerneuerung (m ² Instandsetzungsfläche -D-)	
Menge	--	Geschätzte Kosten --

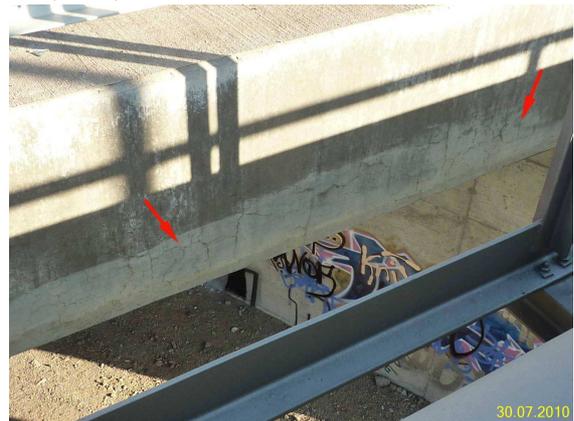
[8] senkrechte Fläche des Gesimses, Betonersatzsystem, bereichsweise, gerissen, Länge: 1,800 m, 5,00 m vor Feldende, Seitenfläche rechts, unten, Instandsetzung schadhafte, mehrfach kurze Risse im instandgesetzten Bereich auf einer Länge von 1,80 m
 S=0, V=0, D=1

INSTANDSETZUNG RISSIG

Dringlichkeit	langfristig	
Projektbezeichnung	Beton- und Risseinstandsetzung Kappen	
Bemerkung	Je nach Schadensfortschritt kann eine Beton- und Risseinstandsetzung der Kappen langfristig erforderlich werden, Schäden [7], [8], [21], [30] und [33].

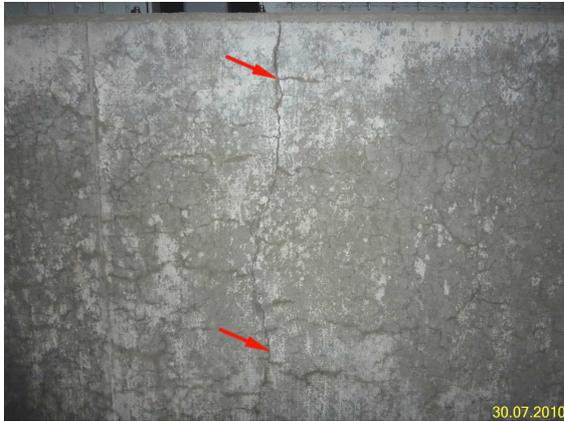
[7] senkrechte Fläche des Gesimses, Beton, zahlreich, Querrisse Rissbreite 0,1 - < 0,2 mm, Feldbereich, Seitenfläche links, durchgehend, Schadenserweiterung, Querrisse im Abstand von 0,5 bis 2,0 m über die ganze Bauteillänge, zusätzlich Netzzrisse bis 0,1 mm breit
S=0, V=0, D=1

QUER- UND NETZRISSE GESIMS LINKS

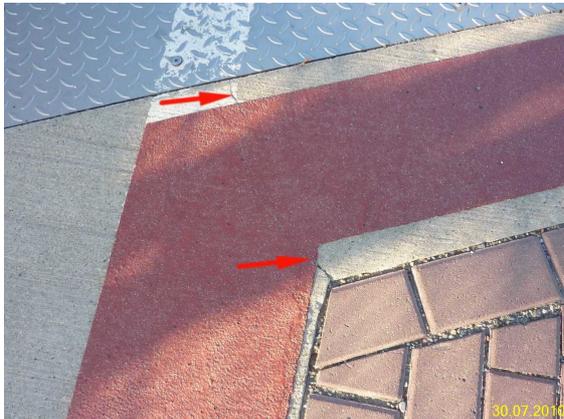
[30] Kappenoberfläche, Betongefüge, mehrfach, Längsrisse Rissbreite 0,1 - < 0,2 mm, Anzahl: 2 Stück, vorne am Bauwerk, links, Oberseite, Schadenserweiterung, ein Riss in Überbaukappe, ein Riss in Flügelkappe jeweils direkt an der Raumfuge
S=0, V=0, D=1 EP

[33] Kappenoberfläche, Betongefüge, mehrfach, Längsrisse, Breite 0,2 mm, Anzahl: 2 Stück, hinten am Bauwerk, beidseitig, Oberseite, Schadenserweiterung
S=0, V=0, D=1 EP

LÄNGSRISSE FLÜGELKAPPE

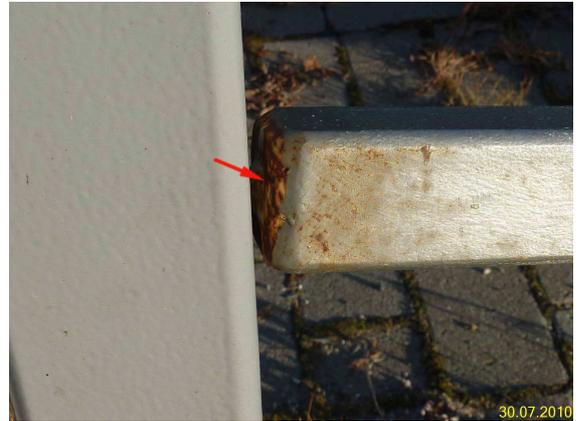
[35] Holmgeländer ohne Seil, mit einer Knieleiste oder mehreren Knieleisten, Profile, punktuell, angerostet, Anzahl: 2 Stelle(n), hinten am Bauwerk, links, Schadenserweiterung, Holmgeländer hinten links im Anschlussbereich an das Füllstabgeländer leicht korrodiert

S=0, V=0, D=1 EP

HOLMGELÄNDERANSCHLUSS HINTEN LINKS ANGEROSTET

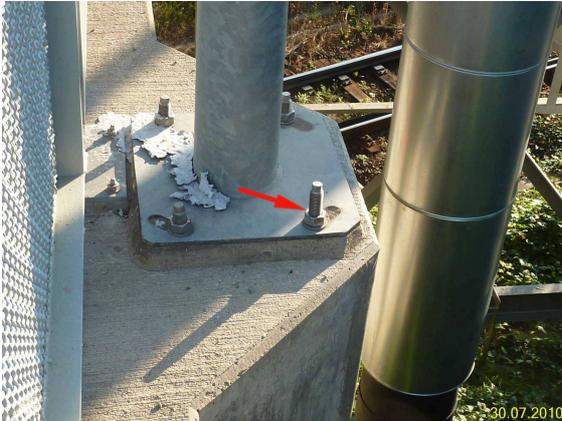
[39] Verankerung des Beleuchtungsmastes, Kontermutter, mehrfach, fehlt, Anzahl: 4 Stück, vorne am Bauwerk, rechts, Schadenserweiterung, Konter- oder Sicherungsmuttern fehlen an der Lichtmastverankerung (RiZ-ING Mast 2)

KONTERMUTTERN FEHLEN

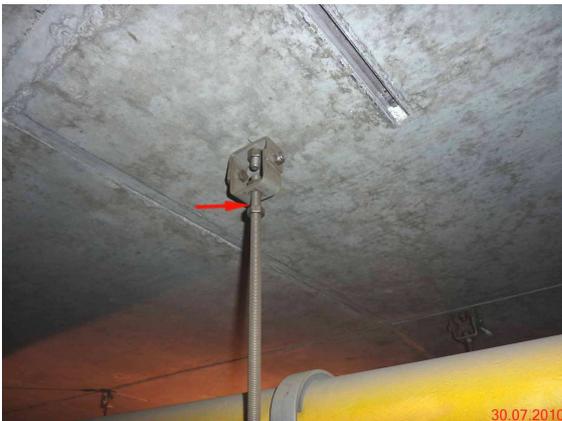
[22] Leitungspritsche, Mutter, mehrfach, locker / lose, Anzahl: 2 Stück, Feldanfang, Mitte quer, unter dem Bauwerk, Schadenserweiterung, Muttern der Pritschenaufhängung locker, 2 Stellen, 4. und 5. Pritsche von vorne

S=0, V=1, D=1 EP

KONTERMUTTERN AUFHÄNGUNG LOSE

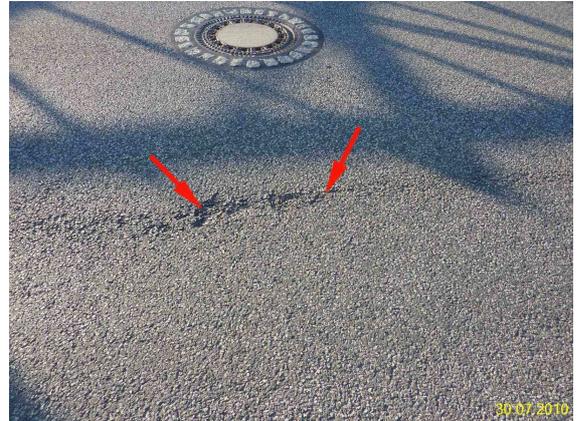
[36] Fahrbahnbelag, bituminöse Baustoffe, eine Stelle, Ausbrüche im Belag, 9,00 m von Übergangskonstruktion, Mitte quer, Oberseite, Schadenserweiterung, Ausbruch im Belag in Straßenmitte 9 m hinter der ÜKO

S=0, V=1, D=1 EP

BELAGSCHADEN HINTER DEM BAUWERK

Bemerkung Instandsetzung eines Belagausbruchs, Schaden [36].

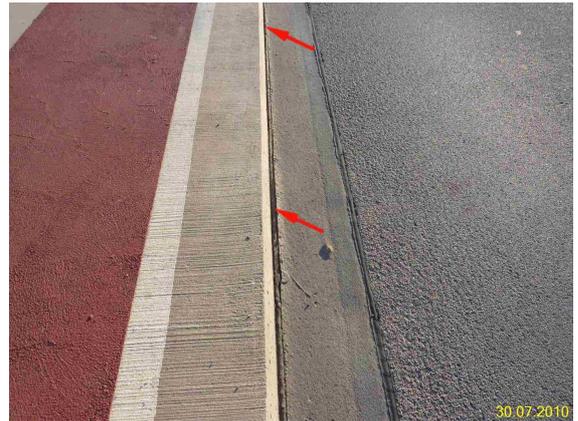
[31] Fahrbahnbelag, Fugenfüllung zwischen Belag und Bord, beginnend, herausgequollen, längs durchgehend, links, Schadenserweiterung

S=0, V=0, D=1 EP

FUGENVERGUSS TEILWEISE
 HERAUSGEQUOLLEN

Bemerkung Erneuerung des Fugenvergusses vor dem linken Schrammbord, Schaden [31].

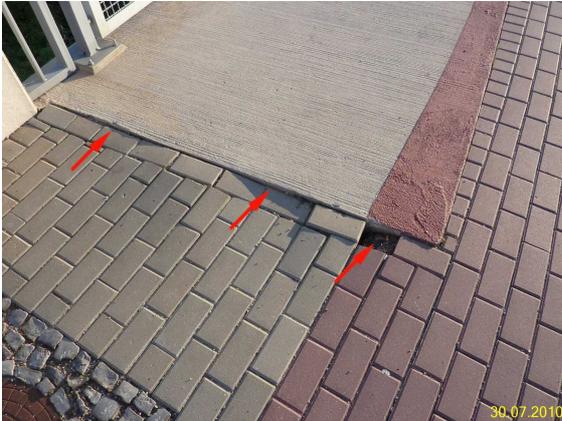
[12] Gehwegbelag, Pflasterung, eine Stelle, < 2 cm abgesackt / gesetzt, vorne am Bauwerk, links, Schadensverringern, Setzungen am Übergang Flügel - Hinterfüllung, vorne links fehlt ein Pflasterstein über einem Schutzrohr, die weiteren Setzungen sind instand gesetzt worden

ABSATZ UND FEHLENDER PFLASTERSTEIN

Bemerkung Instandsetzung einer Stelle mit Setzungen und einem fehlenden Stein, Schaden [12].

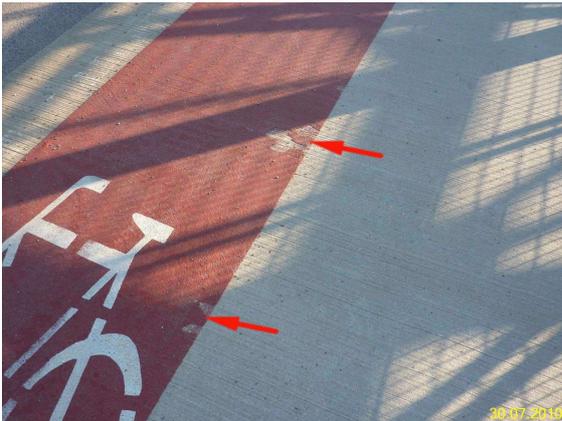
[38] Radwegbelag, Reaktionsharzgebundene Dünnbeläge, beginnend, abgelöst, Anzahl: 3 Stelle(n), vorne am Bauwerk, rechts, Oberseite, Schadenserweiterung, Mitte Flügel vorne rechts und am Überbauanfang vorne rechts

S=0, V=1, D=1 EP

BEGINNENDE ABLÖSUNGEN DES DÜNNSCHICHTBELAGES

Bemerkung Instandsetzung kleinerer Ablösungen am Dünnschichtbelag des Radweges, Schaden [38].

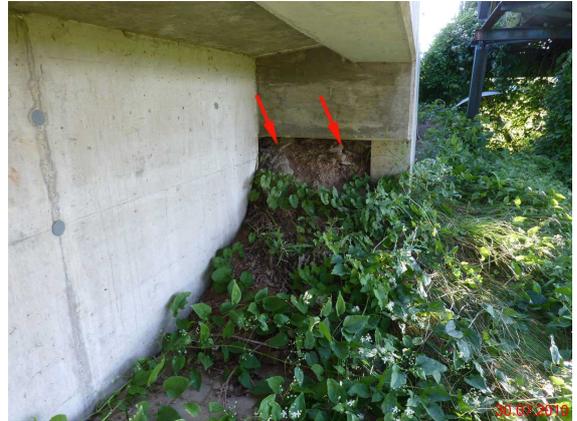
[37] Flügelschürze, Böschung im Bereich des Widerlagers, Beton, eine Stelle, zu kurz, Flügelende hinten, hinten am Bauwerk, rechts, oben, Schadenserweiterung, Flügelschürze zu kurz, Hinterfüllmaterial tritt aus

S=0, V=1, D=1 EP

FLÜGELSCHÜRZE ZU KURZ

Bemerkung Instandsetzung der Setzungen am Böschungspflaster links, einer Ausspülung rechts und des Bereiches mit austretendem Hinterfüllmaterial, Schäden [26], [27] und [37].

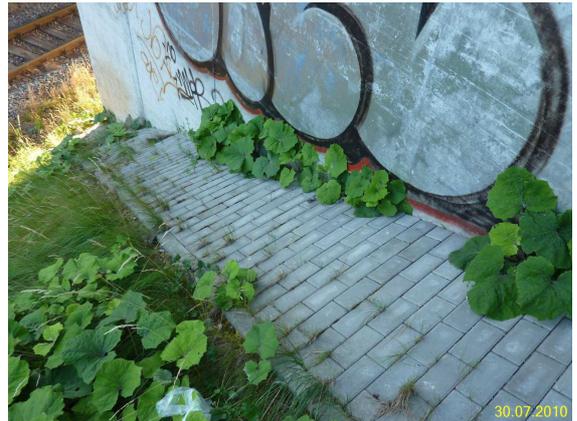
[25] Böschungspflaster im Bereich des Widerlagers, Pflasterung, bereichsweise, bewachsen, vorne und hinten am Bauwerk, beidseitig, Schadenserweiterung, beginnender Bewuchs des Böschungspflasters

S=0, V=1, D=1 EP

BEWUCHS BÖSCHUNGSPFLASTER

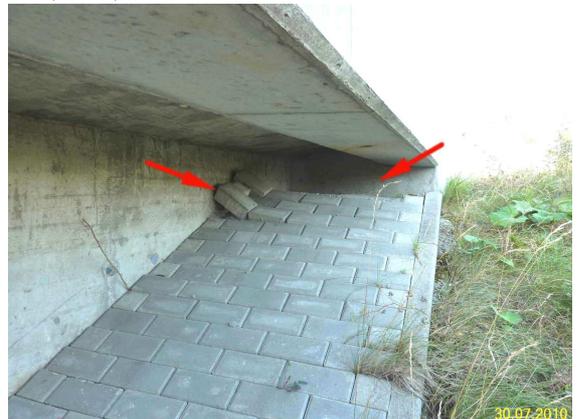
[27] Böschungspflaster im Bereich des Widerlagers, Pflasterung, bereichsweise, abgesackt / Setzung, vorne und hinten am Bauwerk, links, oben, Schadenserweiterung

S=0, V=1, D=1 EP

BÖSCHUNGSPFLASTER ABGESACKT

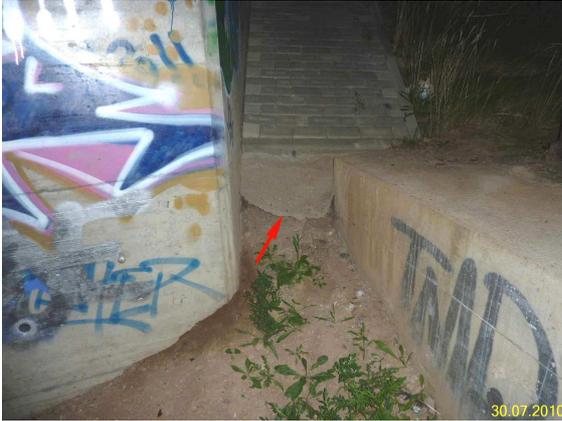
[26] Böschungspflaster im Bereich des Widerlagers, Pflasterung, eine Stelle, ausgewaschen, hinten am Bauwerk, rechts, unten, Schadenserweiterung
S=0, V=0, D=1 EP

BÖSCHUNGSPFLASTER HINTEN RECHTS
UNTERS PÜLT
