# Bauwerksbuch

nach DIN 1076

Bauwerksname **Stützwand am Einlauf, Pfeilergraben/Walkmühlenweg**  
Teilbauwerksname  
Nächst gelegener Ort **Aschersleben**  
Verwaltung/Gemarkung **Aschersleben, Stadt**

HP: **03.09.2019** Prüffjahr: **2019**

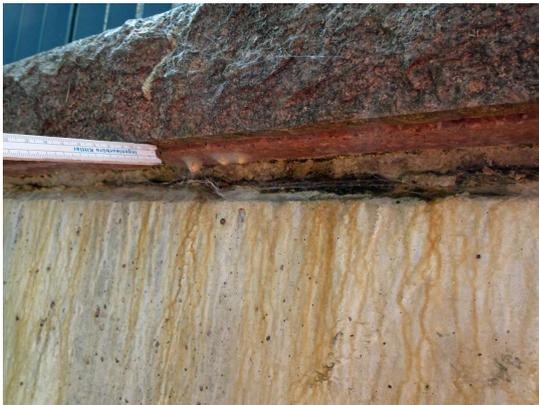
[8] S=0, V=0, D=2 BSP-ID 135-07  
Kragplatte, Beton, Häufig, Querriss mit Aussinterung, Gesamtes Bauteil, an Seitenfläche und Unterseite, Bild:S08 ABDECKPLATTE AUS NATURSTEIN UND KRAGPLATTE AUSSINTERUNGEN

S08 ABDECKPLATTE AUS NATURSTEIN UND KRAGPLATTE AUSSINTERUNGEN

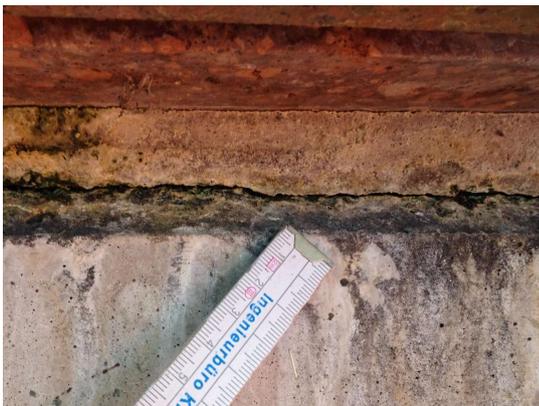
[14] S=0, V=0, D=1 BSP-ID 136-10  
Abdeckung, Fugenmörtel, Bereichsweise, Herausgebrochen, Längs durchgehend, Seitenfläche rechts, auch die Stossfugen, z.T bewachsen und gerissen, Bild:S14 MÖRTELFUGE GERISSEN

S14 MÖRTELFUGE GERISSEN

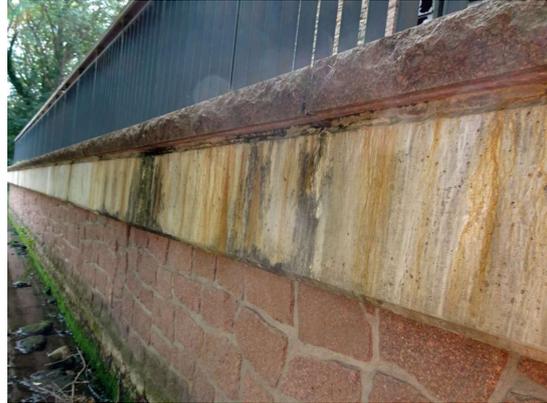
[9] S=0, V=0, D=2 BSP-ID 259-02  
Abdeckung, Fugen längs, Häufig, Durchfeuchtet mit Ausblühungen / Aussinterungen, Längs durchgehend, Tropfkante fehlt, Maßnahme {1}, Bild:S09 KRAGPLATTE AUSSINTERUNGEN

S09 KRAGPLATTE AUSSINTERUNGEN

Art der Leistung **Abdichtungserneuerung / Instandsetzung einschl. Beläge (m<sup>2</sup> Instands-fl -A-)**

Projektbezeichnung **Abdichtungsarbeiten an den Abdeckplatten**

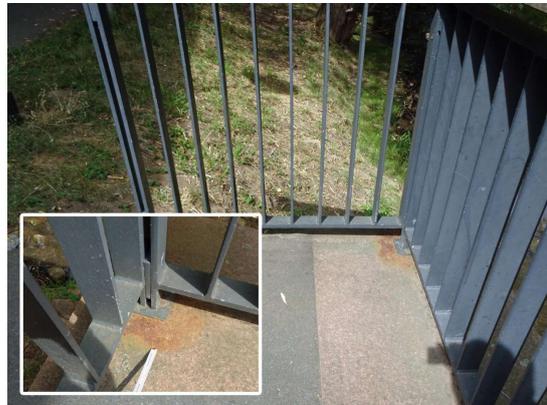
[15] S=0, V=0, D=1 BSP-ID 231-17  
Füllstabgeländer ohne Seil, Eine Stelle, Rostfahne, Hinten am Bauwerk, Rechts, Oben auf dem Bauwerk, Bild:S15 GELÄNDERFUSS ROSTET

S15 GELÄNDERFUSS ROSTET

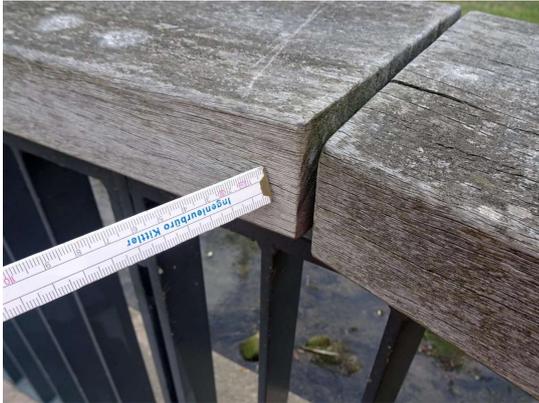
[7] S=0, V=1, D=0 BSP-ID 231-12  
Handlauf des Geländers, Ausklinkung, Vereinzelt, Ungleichmäßig, Vorne und hinten am Bauwerk, die Gehrungen in den abknickenden Handlaufstößen sind teilweise nicht parallel zueinander und haben einen leichten Höhenversatz, Bild:S07 GELÄNDERFUGE VERSETZT

S07 GELÄNDERFUGE VERSETZT

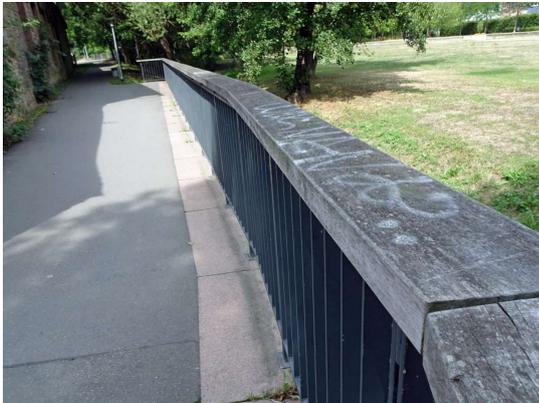
[16] S=0, V=0, D=1 BSP-ID 231-24  
Handlauf des Geländers, Kantholz, Eine Stelle, Schmiererei, Mitte längs am Bauwerk, Rechts, Bild:S16 GELÄNDERHANDLAUF SCHMIEREREI

S16 GELÄNDERHANDLAUF SCHMIEREREI

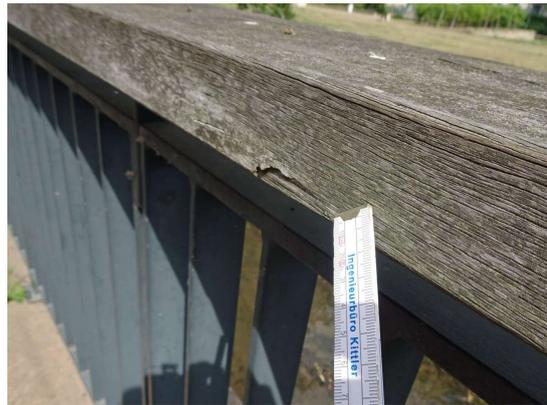
[2] S=0, V=1, D=1 BSP-ID 231-20  
Handlauf des Geländers, Holz, Ein Stück, Abgeplatzt, Mitte längs am Bauwerk, Oben auf dem Bauwerk, Bild:S02 GELÄNDERHANDLAUF VERSCHLISSEN

S02 GELÄNDERHANDLAUF VERSCHLISSEN

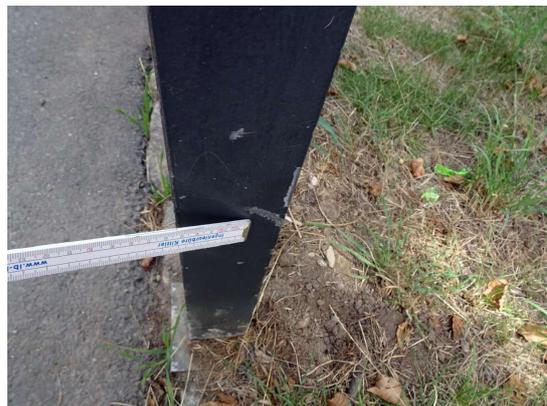
[1] S=0, V=0, D=1 BSP-ID 234-02  
Geländerpfosten, Korrosionsschutz, Deckbeschichtung, Stellenweise, Abgeplatzt, Gesamtes Bauteil, am 1-ten Pfosten von vorn und immer wieder vereinzelt an den Füllstäben, Maßnahme {2}, Bild:S01 GELÄNDERPFOSTEN DB ABGEPLATZT

S01 GELÄNDERPFOSTEN DB ABGEPLATZT

Art der Leistung **Sonstige Geländerinstandsetzung (lfd m -G-)**

Projektbezeichnung **Korrosions- und Holzschutz erneuern**

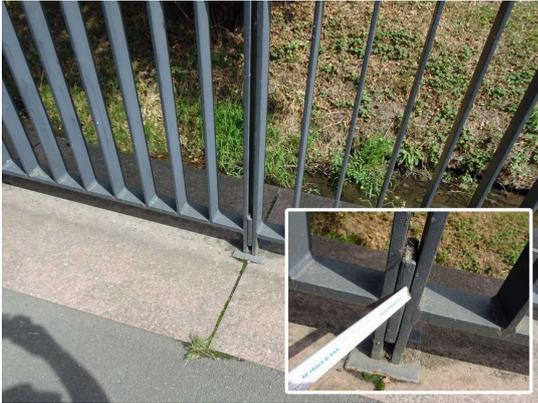
[6] S=0, V=1, D=1 BSP-ID 231-12  
Pfostenfuß des Geländers, Stahl / Metall, Eine Stelle,  
Locker / lose, 16-tes Bauteil, Unten, das  
Verbindungsstück zwischen den Geländerelementen  
am 16-ten Pfosten von vorn klappert, Bild:S06  
GELÄNDERVERBINDUNG LOCKER

S06 GELÄNDERVERBINDUNG LOCKER

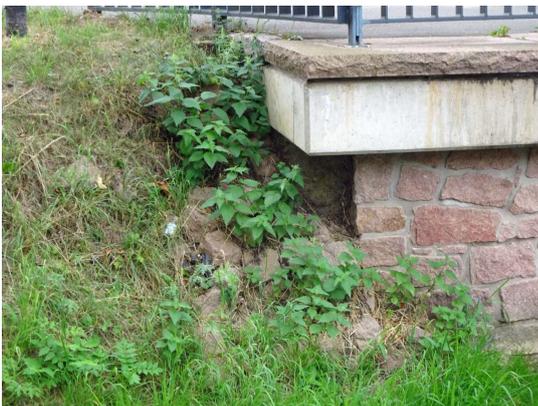
[13] S=0, V=1, D=1 BSP-ID 251-05  
Steinschüttung, Bereichsweise, Abgesackt / Setzung,  
Vorne und hinten am Bauwerk, Instandsetzung  
schadhaft, neue Steinschüttung ohne Verbund, einzelne  
Steine abgängig und Steinschüttung hinten liegt  
teilweise im Flussquerschnitt, Maßnahme {3},  
Bild:S13 VORN\_BÖSCHUNGSBEFESTIGUNG  
NICHT FACHGERECHT

S13 VORN\_BÖSCHUNGSBEFESTIGUNG NICHT  
FACHGERECHT

Art der Leistung	<b>Böschungsbefestigung instand setzen (m<sup>2</sup> Böschungsfäche -H-)</b>
Menge	--
Dauer der Maßnahme	Geschätzte Kosten -- <b>EURO</b>
Dringlichkeit	Mittelfristig
Maßnahmenfixierung	<b>Keine Maßnahme festgelegt</b>
Projektbezeichnung	<b>abgesackte Steinschüttung fachgerecht instand setzen</b>
Bemerkung

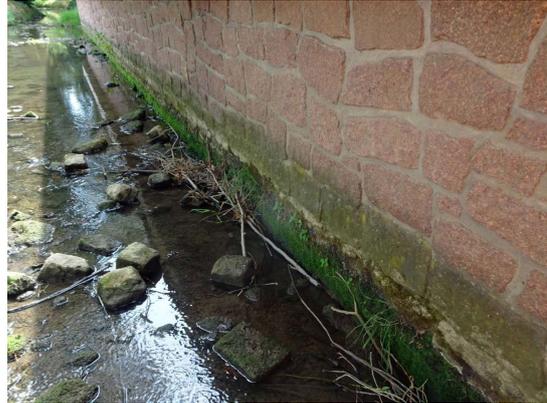
[12] S=0, V=0, D=0 BSP-ID 251-01  
Lauf des Gewässers, Eine Stelle, Gefahr von  
Gewässerstau, Mitte längs am Bauwerk, Unten,  
Anlandungen im Gewässer, Bild:S12 LAUF DES  
GEWÄSSERS

S12 LAUF DES GEWÄSSERS
