## Bauwerksbuch

nach DIN 1076

Bauwerksname **Bachbrücke "Am Busch" Hoppberg**  
Teilbauwerksname **Straßenbrücke im Zuge der Gemeindestr. "Am Busch"**  
Nächst gelegener Ort **Schackstedt**  
Verwaltung/Gemarkung **Aschersleben, Stadt**

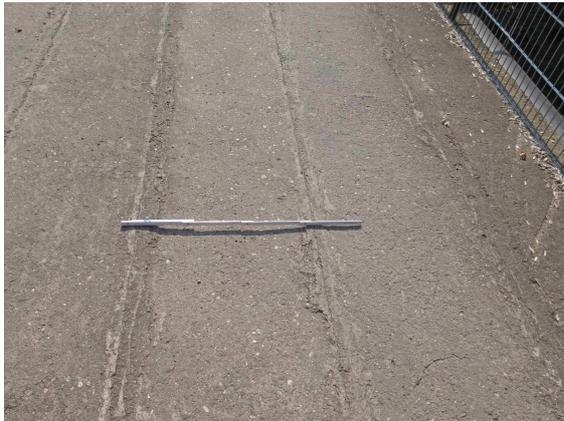
S22 FAHRBAHNBELAG UNEBEN

[22] S=0, V=1, D=1 BSP-ID 002-09

Platte, Betonoberfläche, Größtenteils, Wasserstau, Ablauf mangelhaft, Längs durchgehend, Fahrbahnstreifen, Oberseite, Begünstigt Wasser-, Schnee-, Schmutzansammlung, insbesondere an vermörtelten Arbeitsfugen, weiterhin allg. uneben und verwittert, kein Gefälle ausgebildet, Bild:S22 FAHRBAHNBELAG UNEBEN

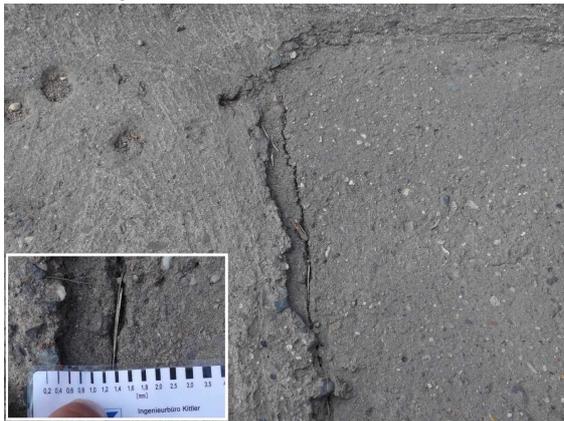
S35 QUERRISS IN FERTIGTEIL

[35] S=1, V=0, D=2 BSP-ID 006-03-05

Fertigteil, Betonoberfläche, Ein Stück, Querrisse Rissbreite  $\geq 1$  mm, 2-tes Bauteil, Hinten am Bauwerk, Rechts, Oberseite, oberhalb des hinteren Widerlagers, Bild:S35 QUERRISS IN FERTIGTEIL

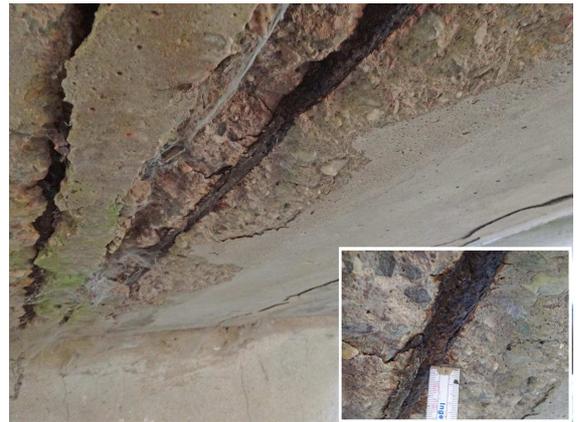
S13 QUERSCHNITTSREDUKTION AN TRAGBEWEHRUNG

[13] S=3, V=0, D=3 BSP-ID 002-07

Fertigteil, Betonoberfläche, Großflächig, Abplatzung mit freiliegender Bewehrung, Gesamtes Bauteil, Längs durchgehend, Quer durchgehend, Unterseite, fortschreitende Querschnittsminderung an Tragbewehrung !!!, Maßnahme {4}, Bild:S13 QUERSCHNITTSREDUKTION AN TRAGBEWEHRUNG

#### **Maßnahmenempfehlung {4}**

Art der Leistung      **Überbau Betoninstandsetzung / Betonersatz (m<sup>2</sup> Instandsetzungsfläche -D-)**

Dringlichkeit              **Umgehend**

Projektbezeichnung **Sanierung der Bewehrung und Betonabplatzungen**

Art der Leistung      **Sondergutachten erforderlich**  
Menge                      --                                      Geschätzte Kosten -- **EURO**  
Dauer der Maßnahme                                      Ausführungsjahr  
Dringlichkeit              **Kurzfristig**  
Maßnahmenfixierung **Keine Maßnahme festgelegt**  
Projektbezeichnung      **OSA mit Feststellung der verbleibenden Resttragbewehrung**  
Bemerkung

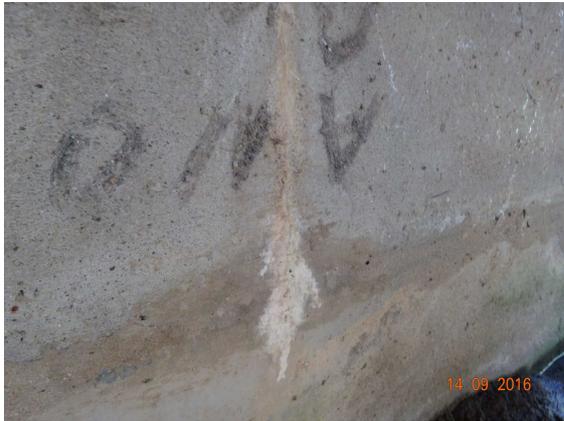
S09 LÄNGSRISS MIT AUSSINTERUNG AM WDL

[9] S=1, V=0, D=2 BSP-ID 025-05

Widerlagerwand, Betonoberfläche, Mehrfach, Längsriss Rissbreite  $0,4 - < 1$  mm, Beide Widerlager, Vorne und hinten am Bauwerk, Quer durchgehend,

- Widerlagerwand vorn, oberhalb der Arbeitsfuge (quer)

2 Stk. Längsriss (trocken), beidseitig 1,40m von Widerlagerkante

- Widerlagerwand hinten, oberhalb der Arbeitsfuge (quer)

6 Stk. Längsriss (trocken)

+ Aussinterung 1,40m von rechter Widerlagerkante

, Bild:S09 LÄNGSRIS MIT AUSSINTERUNG AM WDL

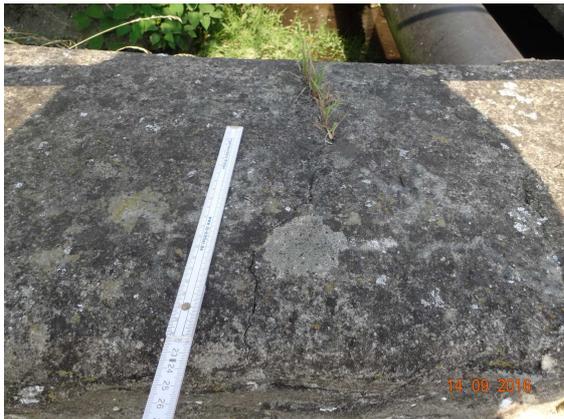
S21 STÜTZUNGSKÖRPER GERISSEN

[21] S=1, V=0, D=2 BSP-ID 027-06  
Sonstiger Stützungskörper, Mauerwerksfugen, Stellenweise, Gerissen, Gesamtes Bauteil, Vorne und hinten am Bauwerk, Seitenfläche rechts, Außen, Schadenserweiterung, im Bereich der Rinnendurchführung und Rohrdurchführung - Länge: 0,000 m - Anzahl: 0 Stück, Bild:S21 STÜTZUNGSKÖRPER GERISSEN

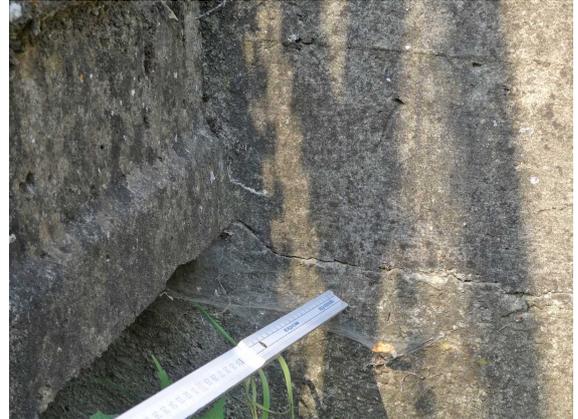
S23 QUERRISSE IN STÜTZBAUWERKEN LINKS

[23] S=0, V=0, D=1 BSP-ID 025-02  
Sonstiger Stützungskörper, Beton, Stellenweise, Gerissen, Vorne und hinten am Bauwerk, Links, Außen, Bild:S23 QUERRISSE IN STÜTZBAUWERKEN LINKS

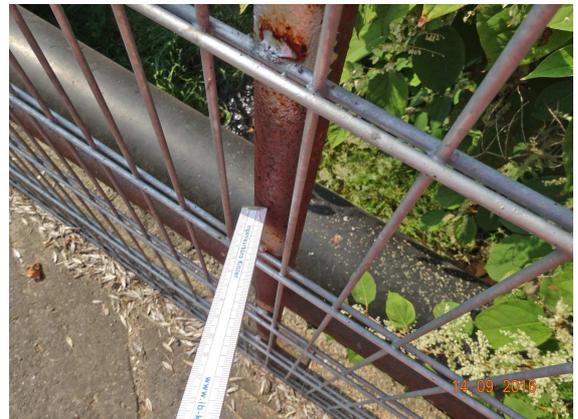
S02 ROHRGELÄNDER VERROSTET

[2] S=0, V=0, D=2 BSP-ID 234-05  
Rohrgeländer ohne Seil, Stahl / Metall, Gesamtes Bauteil, Verrostet, Längs durchgehend, Beidseitig, Bild:S02 ROHRGELÄNDER VERROSTET

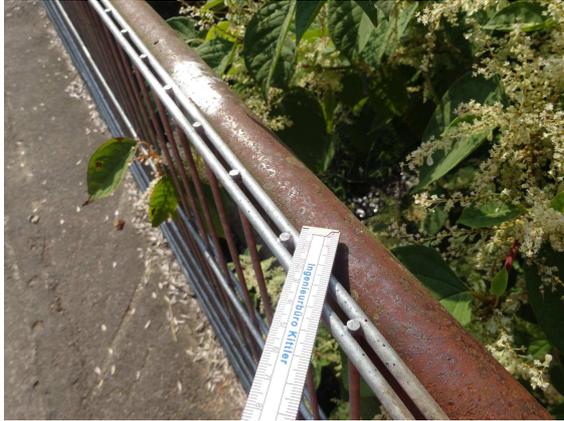
S16 HANDLAUFABDECKUNG FEHLT

[16] S=0, V=2, D=1 BSP-ID 231-20

Handlauf des Geländers, U-Profil, Vollständig, Fehlt, Gesamter Überbau, Längs durchgehend, Beidseitig, Oberseite, durch vorgesetztes Drahtgitter an das Rohrgeländer - Verletzungsgefahr, Bild:S16 HANDLAUFABDECKUNG FEHLT

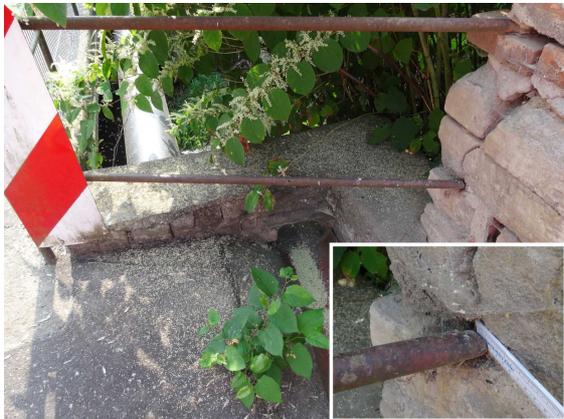
S26 ROHRGELÄNDER LOCKER

[26] S=1, V=1, D=2 BSP-ID 231-15

Pfostenverankerung des Geländers, Rohr, Eine Stelle, Locker / lose, Vorne am Bauwerk, Rechts, Oben außen, Bild:S26 ROHRGELÄNDER LOCKER

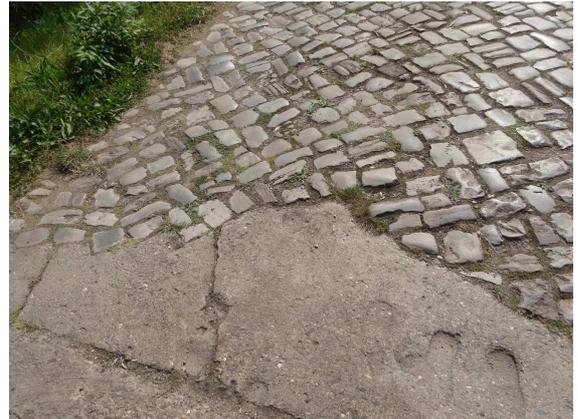
S32 FAHRBAHNBELAG UNEBEN

[32] S=0, V=1, D=1 BSP-ID 241-13

Fahrbahnbelag, Pflasterung, Stellenweise, Schadhaf, Hinter dem Bauwerk, ausgewaschene Fugen, Belag uneben, bis 2cm abgesackt / zudem noch eine weitere Stelle vor dem BW rechts, Bild:S32

FAHRBAHNBELAG UNEBEN

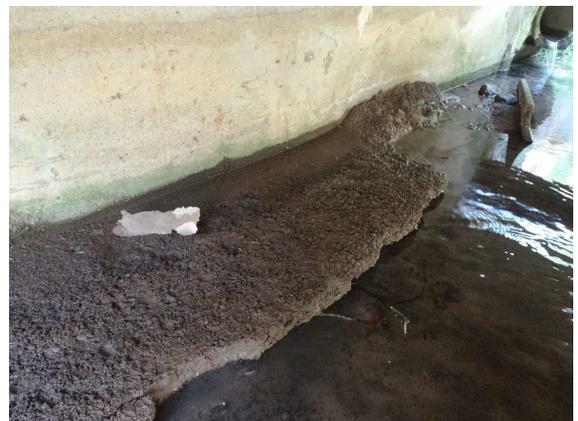
S20 SCHLAMMABLAGERUNGEN VOR BEIDEN WDL

[20] S=0, V=0, D=2 BSP-ID 251-03

Befestigte Sohle des Gewässers, Bereichsweise, Geröll-/Schlammablagerung, Vorne und hinten am Bauwerk, Quer durchgehend, Unter dem Bauwerk, Unterhaltungsmangel, vor Widerlagerwand vorn und hinten haben sich bereits Anlandungen ausgebildet, Maßnahme {1}, Bild:S20

SCHLAMMABLAGERUNGEN VOR BEIDEN WDL

#### Maßnahmenempfehlung {1}

Art der Leistung      **Beseitigung von Anlandungen (m<sup>3</sup> -H-)**  
Menge                      **2**                                      Geschätzte Kosten -- **EURO**  
Dauer der Maßnahme                                      Ausführungsjahr  
Dringlichkeit              **Umgehend**  
Maßnahmenfixierung **Keine Maßnahme festgelegt**  
Projektbezeichnung      **Unterhaltungsarbeiten**  
Bemerkung                      **[15, 20] - Gewässerlauf**  
**Zugeordnete Schäden:**  
**[15], [20]**

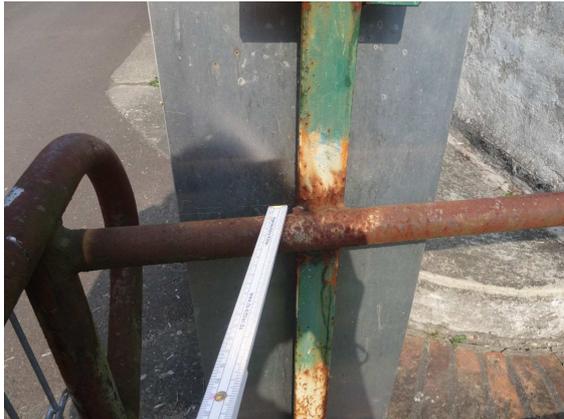
S24 SCHILDHALTER ANGEROSTET

[24] S=0, V=0, D=1 BSP-ID 250-03

Pfosten der Begrenzung der Durchfahrtsbreite, Profile, Stellenweise, Angerostet, Vorne und hinten am Bauwerk, Beidseitig, betrifft die rückseitigen Schildhalter, sowie die Verbindungsmittel (Schrauben, Muttern...), Bild:S24  
SCHILDHALTER ANGEROSTET
