Bauwerksbuch

nach DIN 1076

Bauwerksname **Gehwegbrücke ü.d. Mühlgraben am Durchgang**
Teilbauwerksname
Nächst gelegener Ort **Groß Schierstedt, Am Mühlgraben**
Verwaltung/Gemarkung **Aschersleben, Stadt**

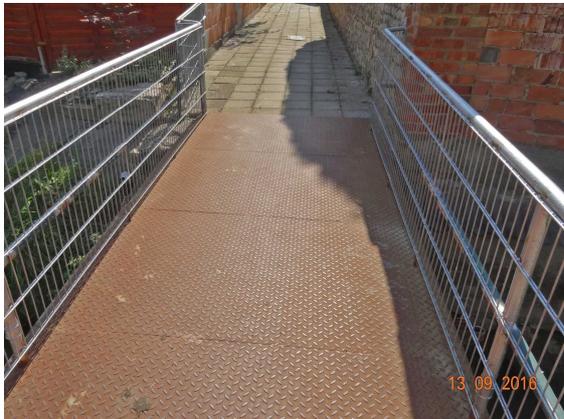
Deckblech der Orthotropen Platte, Blech, Großflächig, Angerostet, Gesamtes Bauteil, Oberseite, teilweise auch an Unterseite, Tränenblech nicht verzinkt, Beschichtung unzureichend, Maßnahme {3}, Bild:S01 DECKBLECH GROßFLÄCHIG ANGEROSTET

S01 DECKBLECH GROßFLÄCHIG ANGEROSTET

<u>Art der Leistung</u>	Überbau Korrosionsschutz (m² Instandsetzungsfläche -F-)
Menge	--
Dauer der Maßnahme	Geschätzte Kosten -- EURO
Dringlichkeit	Kurzfristig
Maßnahmenfixierung	Keine Maßnahme festgelegt
Projektbezeichnung	
Bemerkung	s. Schaden [1], [4], [5], [6], unzureichende Beschichtung
Zugeordnete Schäden:	
[01], [04], [05], [06]

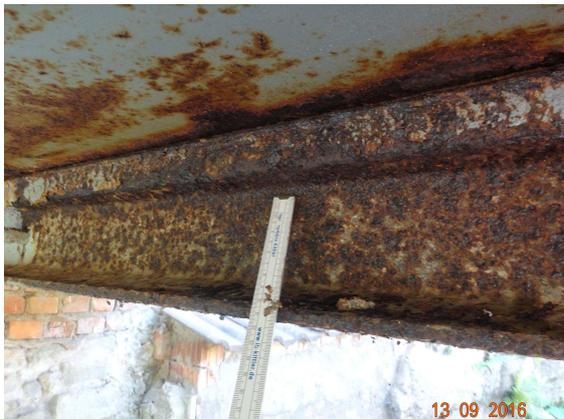
Längsträger des Trägerrostes, Doppel-T-Profil, An allen Bauteilen, Verrostet, Unter dem Bauwerk, insbesondere Auflagerbereiche (Eisenbahnschienen als Längsträger verwendet), Maßnahme {3}, Bild:S04 LÄNGSTRÄGER VERROSTET

S04 LÄNGSTRÄGER VERROSTET

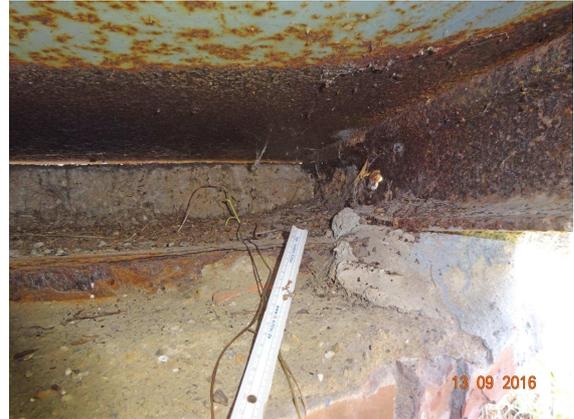
Endquerträger des Trägerrostes, Doppel-T-Profil, An allen Bauteilen, Verrostet mit Blattrostrbildung, Unter dem Bauwerk, (Eisenbahnschienen ohne Beschichtung als Endquerträger und Auflager verwendet, im Mauerwerk der Auflagerbank eingemauert), Maßnahme {3}, Bild:S06 BLATTROST AM EQT

S06 BLATTROST AM EQT

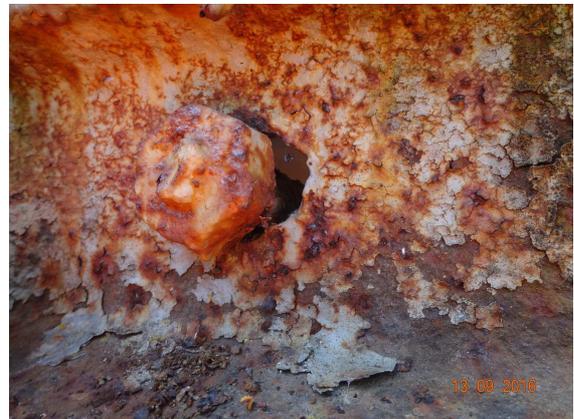
Aussteifungsverband, Stange / Stab, Mehrfach, Locker / lose, Quer durchgehend, Unter dem Bauwerk, Bild:S09 AUSSTEIFUNGSVERBAND LOCKER

S09 AUSSTEIFUNGSVERBAND LOCKER

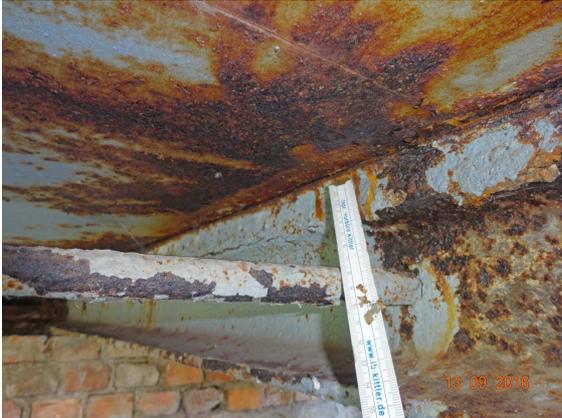
Aussteifungsverband, Stange / Stab, An allen Bauteilen, Abwitternde Beschichtung, Untergrund rostig, Unter dem Bauwerk, (Rundstahl als Aussteifungsverband verwendet), Maßnahme {3}, Bild:S05
AUSSTEIFUNGEN VERROSTET

S05 AUSSTEIFUNGEN VERROSTET

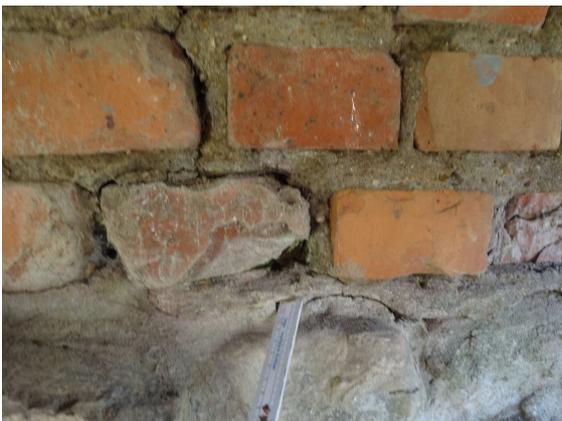
Widerlager, Tragendes Mauerwerk, Bereichsweise, Schadhaf, Beide Widerlager, offene gerissene Mauerwerksfugen, einzelne Gesteinsausbrüche, beginnende Auskolkung im Wasserwechselbereich, Maßnahme {4}, Bild:S07 WIDERLANGERWAND SCHADHAFT

S07 WIDERLANGERWAND SCHADHAFT

Art der Leistung **Unterbau Mauerwerksinstandsetzung (m² Instandsetzungsfläche -D-)**

Bemerkung **s. Schaden [7], beide Widerlager**

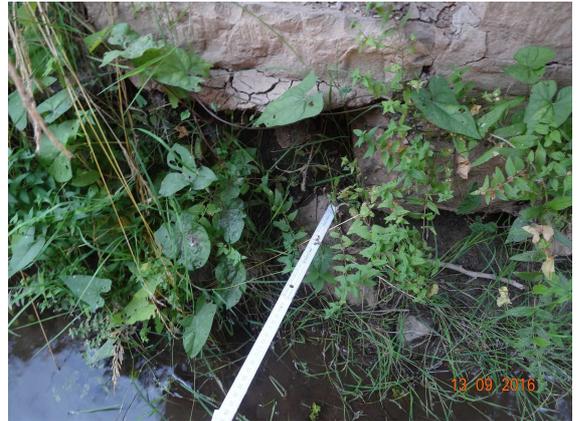
Widerlager, Naturstein des Mauerwerks, Stellenweise, Wasserausolkung/-ausspülung, Vorne und hinten am Bauwerk, Wasserwechselzone, Bild:S14
WASSERAUSKOLKUNG

S14 WASSERAUSKOLKUNG

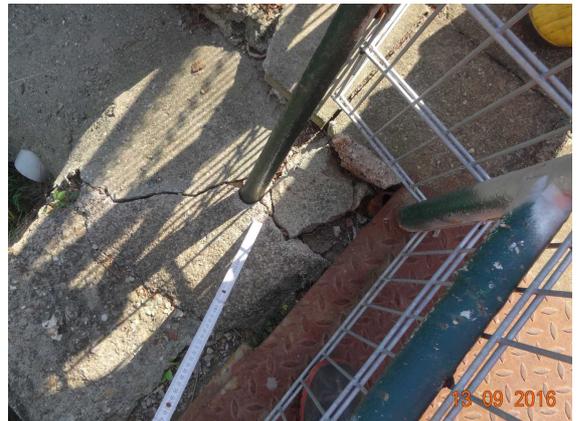
Flügel, Beton, Eine Stelle, Gerissen, Hinten am Bauwerk, Links, Oberseite, im Bereich des Geländerpfostens, Bild:S13 FLÜGELWAND UM GELÄNDERPFOSTEN GERISSEN

S13 FLÜGELWAND UM GELÄNDERPFOSTEN GERISSEN

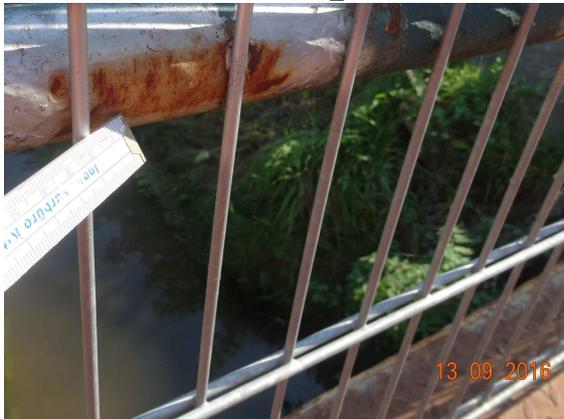
[10] S=0, V=0, D=1 BSP-ID 234-02
Rohrgeländer ohne Seil, Stahl / Metall, Vereinzelt, Angerostet, Oben auf dem Bauwerk, Bild:S10
GELÄNDER ANGEROSTET

S10 GELÄNDER ANGEROSTET_

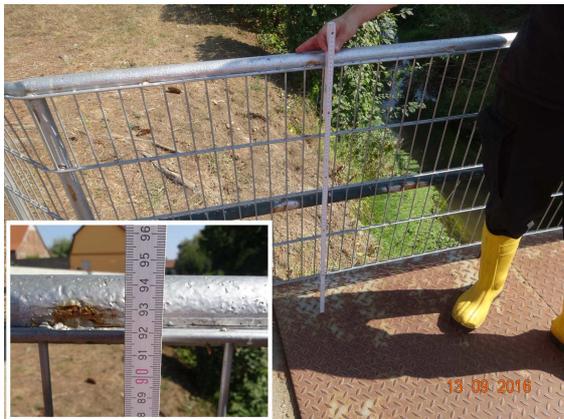
[3] S=0, V=1, D=0 BSP-ID 231-10
Rohrgeländer ohne Seil, Gesamtes Bauteil, Höhe zu gering, Beidseitig, Oben auf dem Bauwerk, h = 92 - 93 cm < 1,00 m (bei Gehweg) < 1,20 m (bei Geh- und Radweg), Maßnahme {2}, Bild:S03 GELÄNDERHÖHE ZU GERING

S03 GELÄNDERHÖHE ZU GERING

Art der Leistung **Beschilderung**

Bemerkung **s. Schaden [3], wegen zu niedrigem Geländer, Zeichen 239 StVO (Fußgänger), ggf. zusätzlich "Radfahrer absteigen"**
