Bauwerksbuch

nach DIN 1076

Bauwerksname **Fußgängerbrücke ü.e. Regenüberlauf am "Schulplatz"**
Teilbauwerksname **Fußgängerbrücke ü.e. Regenüberlauf am "Schulplatz"**
Nächst gelegener Ort **Groß Schierstedt, "Schulplatz"**
Verwaltung/Gemarkung **Aschersleben, Stadt**

Art	Datum	Zyklus	Zustand
Hauptprüfung	13.09.2016	72 Monate	2,9
Hauptprüfung	24.11.2010	72 Monate	2,9

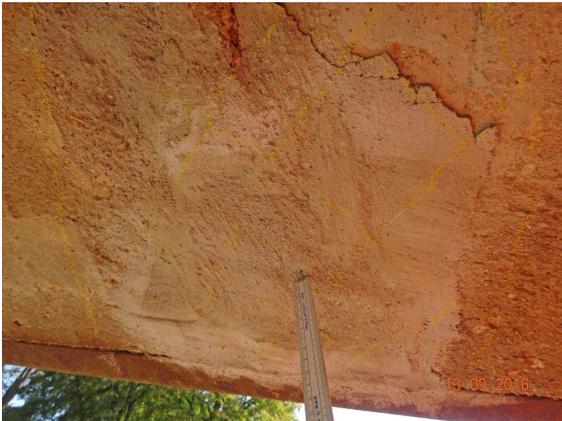
[12] S=0, V=0, D=2 BSP-ID 002-01
Platte, Betonoberfläche, Eine Stelle, Hohlstelle,
Durchmesser: 35,0 cm, 0,80 m vom Feldanfang, Links,
Unterseite, Instandsetzung schadhaft, HP 2010:
Abplatzung mit freil. Bewehrung, Tragbewehrung
verrostet / HP:2016 Abplatzung saniert, jedoch hohl
klingend, Bild:S12 SANIERTE ABPLATZUNG HOHL
KLINGEND

S12 SANIERTE ABPLATZUNG HOHL KLINGEND

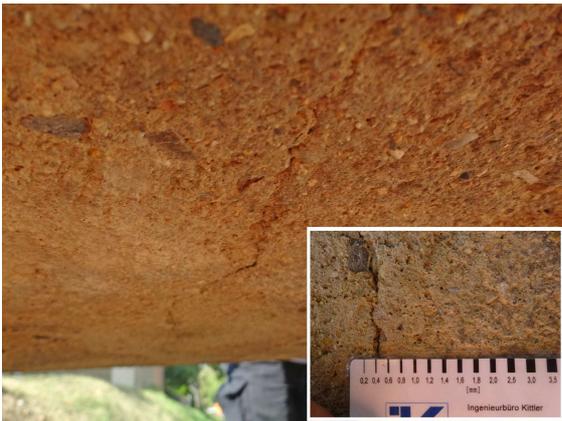
[7] S=0, V=0, D=2 BSP-ID 006-01-04
Platte, Betonoberfläche, Mehrfach, Querrisse Rissbreite
0,2 - < 0,4 mm, Anzahl: 4 Stück, Quer durchgehend,
Oben und unten, Maßnahme {3}, Bild:S07 QUERRISSE
IN PLATTE

S07 QUERRISSE IN PLATTE

Maßnahmenempfehlung {3}

<u>Art der Leistung</u>	Erneuerung / Instandsetzung des Rad- / Gehwegbelages (m² Instands-fl -A-)	
Menge	--	Geschätzte Kosten -- EURO
Dauer der Maßnahme		Ausführungsjahr
Dringlichkeit	Kurzfristig	
Maßnahmenfixierung	Keine Maßnahme festgelegt	
Projektbezeichnung		
Bemerkung	s. Schaden [2], [3], [6], [7], Pflaster, Kantensteine, Überbauplatte, ggf. auf der Überbauplatte Dünnschichtbelag (gemäß ZTV-ING Teil 7, Abs. 3 und ZTV-BEL-B, Teil 3) einbauen	
Zugeordnete Schäden:		
[02], [03], [06], [07]

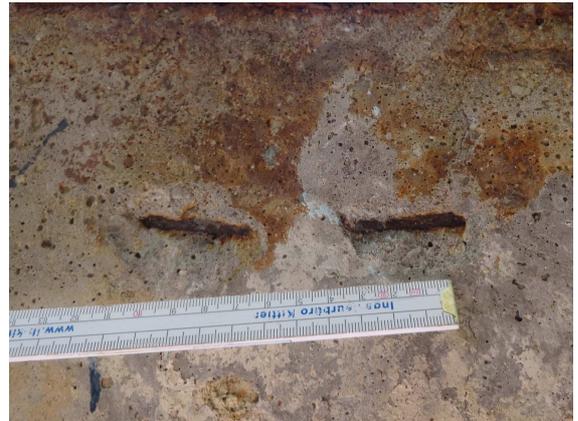
[13] S=0, V=0, D=1 BSP-ID 002-09
Platte, Betonoberfläche, Bereichsweise, Durchfeuchtet,
Beidseitig, Unterseite, z.Zt. der Prüfung 2016 trocken,
Maßnahme {6}
[14] S=0, V=0, D=1 BSP-ID 002-02
Platte, Beton, Stellenweise, Abplatzung mit freiliegender
Bewehrung, Anzahl: 3 Stelle(n), Unterseite, Bild:S14
ABPLATZUNG MIT FREIL BEWEHRUNG

S14 ABPLATZUNG MIT FREIL BEWEHRUNG

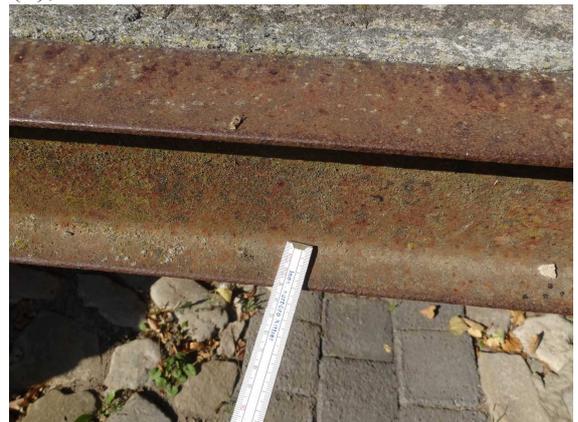
[5] S=1, V=0, D=3 BSP-ID 014-22
Walzträger, Doppel-T-Profil, Großflächig, Verrostet mit
Narbenbildung, Beidseitig, Außen, beginnende
Querschnittsminderung infolge Korrosion, Maßnahme
{2}, Bild:S05 WALZTRÄGER VERROSTET

S05 WALZTRÄGER VERROSTET

Der Mangel/Schaden beeinträchtigt die Dauerhaftigkeit des Bauteils und führt mittelfristig zur Beeinträchtigung der Dauerhaftigkeit des Bauwerks. Eine Schadensausbreitung oder Folgeschädigung anderer Bauteile ist zu erwarten.

- Walzträger

Maßnahmenempfehlung {2}

<u>Art der Leistung</u>	Überbau Korrosionsschutz (m² Instandsetzungsfläche -F-)	
Menge	--	Geschätzte Kosten -- EURO
Dauer der Maßnahme		Ausführungsjahr
Dringlichkeit	Kurzfristig	
Maßnahmenfixierung	Keine Maßnahme festgelegt	
Projektbezeichnung		
Bemerkung	s. Schaden [5], Längsträger	
Zugeordnete Schäden:		
[05]

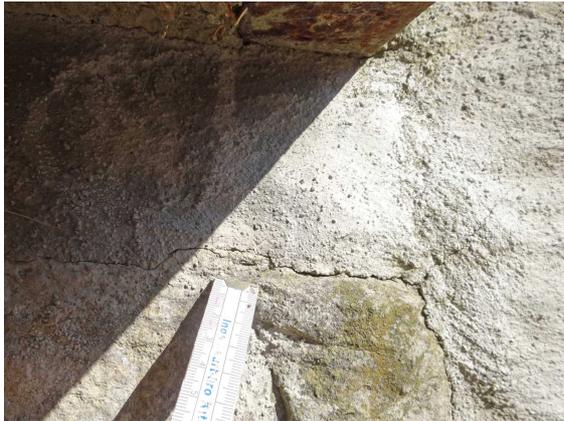
[1] S=0, V=0, D=1 BSP-ID 027-10

Widerlager, Mauerwerksfugen, Vereinzelt, Rissig, Beide Widerlager, Instandsetzung schadhaft, zudem auch auf der Oberseite der WDL, Bild:S01
WIDERLAGERFUGEN RISSIG

S01 WIDERLAGERFUGEN RISSIG

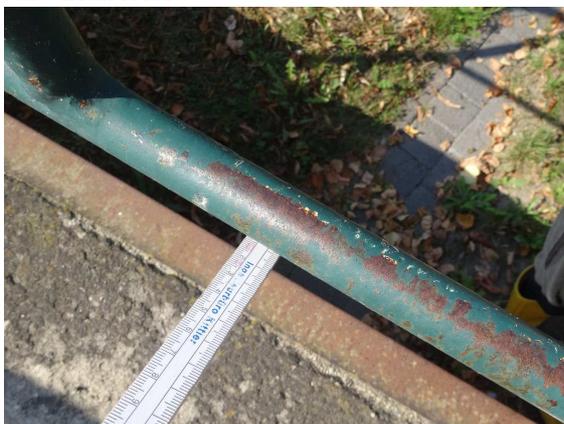
[11] S=0, V=0, D=1 BSP-ID 234-04

Holmgeländer ohne Seil, mit einer Knieleiste oder mehreren Knieleisten, Korrosionsschutzbeschichtung auf Metall, Teilweise, Abgeplatzte Beschichtung, Untergrund rostig, Beidseitig, Oben auf dem Bauwerk, Maßnahme {8}, Bild:S11

KORROSIONSSCHUTZBESCHICHTUNG
ABGEPLATZT

S11 KORROSIONSSCHUTZBESCHICHTUNG
ABGEPLATZT

Maßnahmenempfehlung {8}

Art der Leistung **Ausbesserung Korrosionsschutz Geländer / Brüstung (lfd m -G-)**
Menge -- Geschätzte Kosten -- **EURO**
Dauer der Maßnahme Ausführungsjahr
Dringlichkeit **Mittelfristig**
Maßnahmenfixierung **Keine Maßnahme festgelegt**
Projektbezeichnung
Bemerkung **s. Schaden [11], Geländerbeschichtung**
Zugeordnete Schäden:
[11]

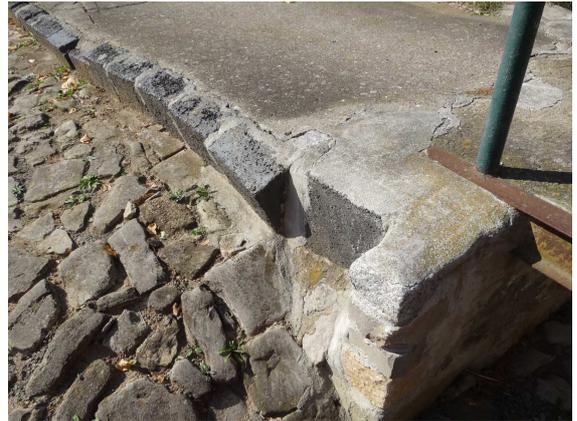
[3] S=0, V=0, D=1 BSP-ID 241-15

Gehwegbelag, Kantenstein, Bereichsweise, Gekippt, Hinten am Bauwerk, Links, Oben auf dem Bauwerk, Verfugung beginnend abgelöst, Maßnahme {3}, Bild:S03
KANTENSTEIN GEKIPPT

S03 KANTENSTEIN GEKIPPT

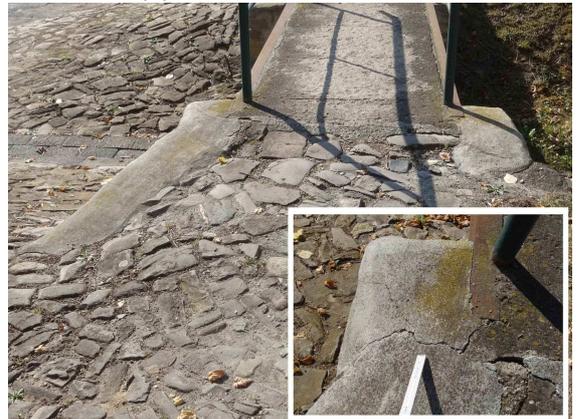
[2] S=0, V=2, D=0 BSP-ID 244-02

Gehwegbelag, Pflasterung, Bereichsweise, Uneben, Vorne am Bauwerk, Oben auf dem Bauwerk, herausgedrückte Steine vorne am Bauwerk links durch Beton ausgeglichen, Betonfläche jedoch rissig, Maßnahme {3}, Bild:S02
GEHWEGBELAG UNEBEN

S02 GEHWEGBELAG UNEBEN

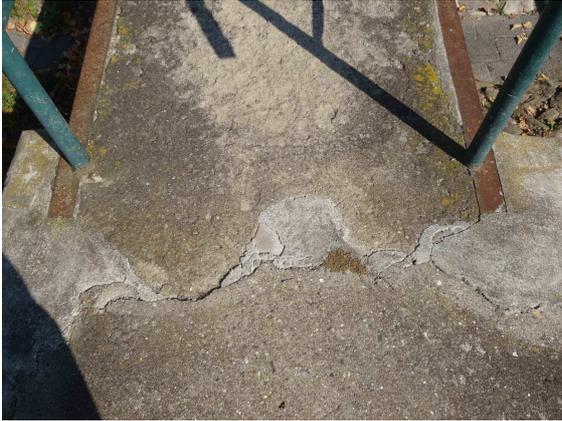
[4] S=0, V=0, D=2 BSP-ID 241-05

Gehwegbelag, Beton, Bereichsweise, Querrisse Rissbreite
>= 1 mm, Hinten am Bauwerk, Oben auf dem Bauwerk,
Instandsetzung schadhaft, Siehe Foto: Schaden [3],
gerissene Anschluß- bzw. Arbeitsfuge am Überbauende,
Bild:S04 ANSCHLUSSFUGE HINTEN GERISSEN

S04 ANSCHLUSSFUGE HINTEN GERISSEN
