Prüfbericht 2024 E

nach DIN 1076

Bauwerksname **Mühlgrabenbrücke "An der alten Schule"**
Teilbauwerksname
Kreis **Salzlandkreis**
Ort **Klein Schierstedt**
Bauwerksrichtung **von Süd nach Nord**
Bauwerksart **Gewölbe-/Bogenbrücke ohne Aufbeton**
Tragfähigkeit
Baujahr

Prüfrichtung **von "An der alten Schule" (S) zur Wipper (N)**
Prüfer **Hr. Hohenwaldt**
Prüfung vom **19.09.2024** bis **19.09.2024**

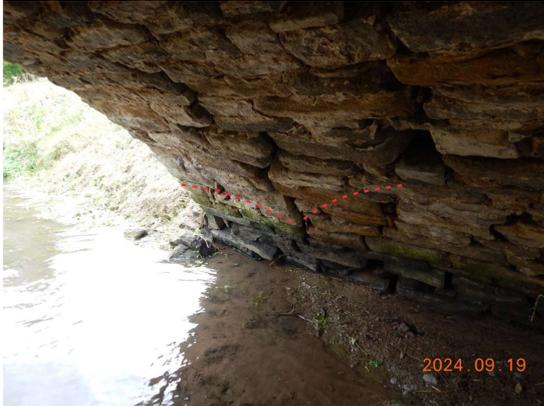
24E-023_GEWÖLBE_AUSGEBACHT

[23] S=3, V=0, D=3 BSP-ID 009-06

Wandung, Naturstein des Mauerwerks, Bereichsweise, Ausgebaucht, Vorne und hinten am Bauwerk, Quer durchgehend, Hinweis: zum Prüfzeitpunkt laufende Instandsetzung, Maßnahme {4}

Art der Leistung	Überbau Mauerwerksinstandsetzung (m² Instandsetzungsfläche -D-)
Menge	Geschätzte Kosten
Dauer der Maßnahme	Ausführungsjahr
Dringlichkeit	Umgehend
Maßnahmenfixierung	Keine Maßnahme festgelegt
Projektbezeichnung	
Bemerkung	- Gewölbe verfugen, lockere Steine befestigen, herausgebrochene Steine ersetzen; zum Prüfzeitpunkt EP 2024 gerade laufende Maßnahme

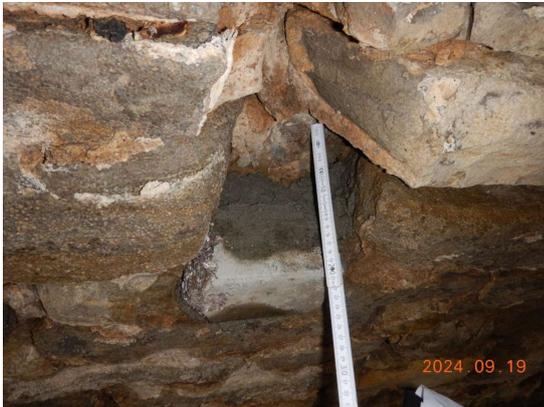
24E-028_FEHLENDE_STEINE_GEWÖLBE

[28] S=3, V=3, D=3 BSP-ID 009-13

Wandung, Naturstein des Mauerwerks, Mehrfach, Herausgebrochen, Längs durchgehend, Quer durchgehend, an gesamter Wandung Fugenmörtel nahezu vollständig ausgebrochen; Hinweis: zum Prüfzeitpunkt laufende Instandsetzung, Maßnahme {4}

Schadens - ID	Bauteilgruppe	Bewertung	Beispiel - ID	Bewertung Beispiel
[28]	Überbau	S=3, V=3, D=3	009-13	S=3, V=0, D=3

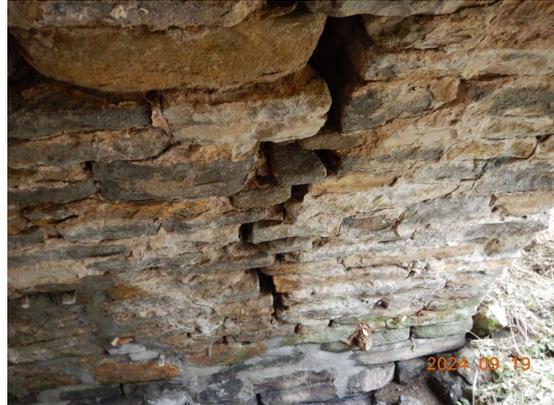
24E-022_L-RISS_GEWÖLBE

[22] S=3, V=0, D=3 BSP-ID 010-01

Wandung, Tragendes Mauerwerk, Durchgehend, Längsriß, Breite 40,0 mm, Anzahl: 2 Stück, Längs durchgehend, Beidseitig, das Gewölbe geht in diesen Bereichen auf, teilweise ist gar keine Verzahnung mehr unter den Steinen vorhanden, die "klaffende Fuge" ist ohne Fugenmörtel und durchgehend tief ausgewaschen; siehe auch Fotos im Anhang, Maßnahme {4}

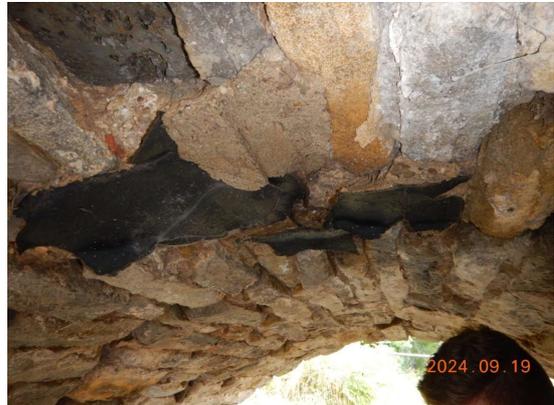
24E-033_BITUMENPAPPRESTE_IM_SCHEITEL

[33] S=0, V=0, D=1 BSP-ID 001-05

Scheitel, Bituminierte Pappe, Eine Stelle, Nicht entfernt, Unterseite, Bitumenpappreste im Scheitel nicht entfernt

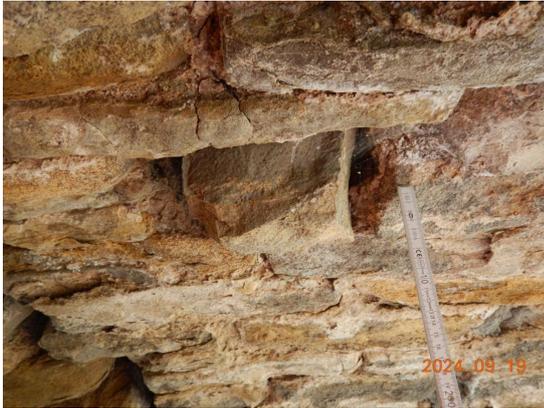
24E-027_LOCKERE_STEINE_SCHEITEL

[27] S=3, V=3, D=3 EP BSP-ID 009-03
Scheitel, Naturstein des Mauerwerks, Vereinzelt,
Herausgebrochen, Mitte längs am Bauwerk, Quer
durchgehend, Unterseite, zudem haben sich 5 Steine im
Scheitel gelöst und sind nach unten gerutscht; Hinweis:
zum Prüfzeitpunkt laufende Instandsetzung,
Maßnahme {4}

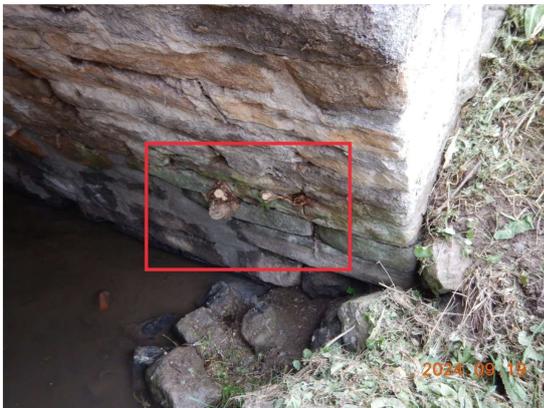
24E-035_BEWUCHS_UNVOLLSTÄNDIG_ENTFERNT

[35] S=0, V=0, D=2 BSP-ID 001-05
Kämpfer, Eine Stelle, Bewachsen, Hinten am Bauwerk,
Rechts, unvollständig entfernter Bewuchs; Gefahr des
Neuaustreibens droht

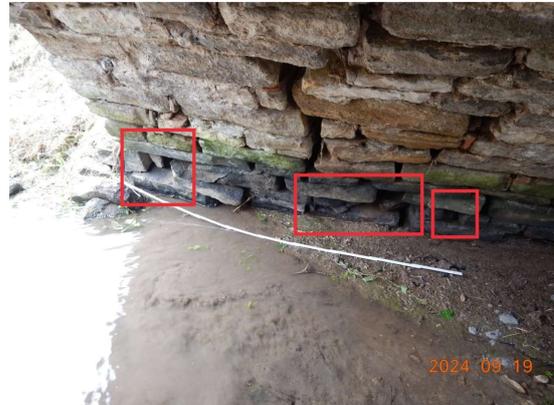
24E-020_AUSGEBROCHENE_STEINE

[20] S=3, V=3, D=3 EP BSP-ID 009-03
Kämpfer, Naturstein des Mauerwerks, Vereinzelt,
Herausgebrochen, Vorne und hinten am Bauwerk, Quer
durchgehend, Wasserwechselzone, Maßnahme {4}

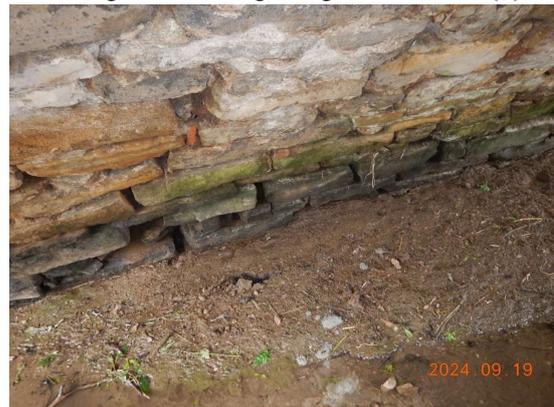
24E-021_KÄMPFER_STARK_DURCHFUCHTET

[21] S=0, V=0, D=1 BSP-ID 009-09
Kämpfer, Tragendes Mauerwerk, Bereichsweise,
Durchfeuchtet, Vorne und hinten am Bauwerk,
Beidseitig, Unterhaltungsmangel, Maßnahme {6}

Bemerkung **- Mauerwerksfugen (Gewölbe+Stirn) von Bewuchs befreien;
zum Prüfzeitpunkt EP 2024 gerade laufende Maßnahme**

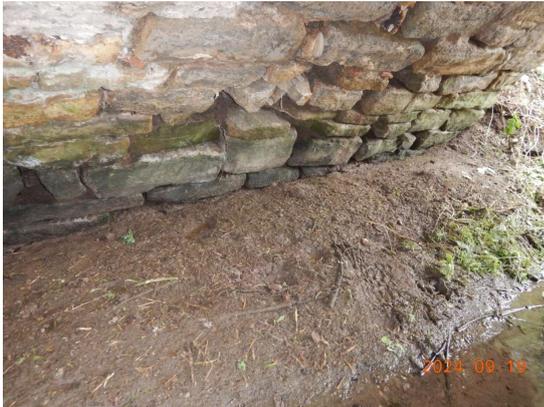
24E-012_MAUERWERKSFUGEN_AUSGEWASCHEN

[12] S=3, V=0, D=3 BSP-ID 009-13
Kämpfer, Mauerwerksfugen, Durchgehend,
Ausgewaschen, Beide Widerlager, Quer durchgehend,
Wasserwechselzone, bzw. teilweise hinterspült,
Maßnahme {4}

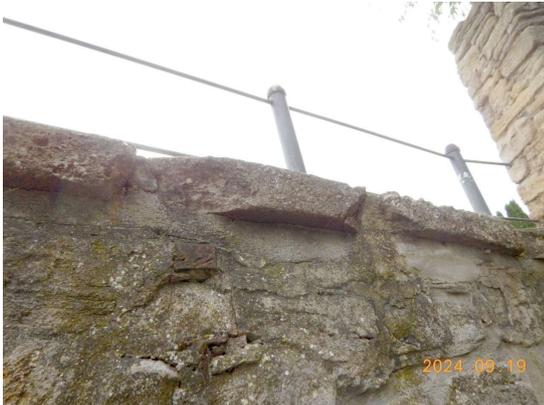
24E-004_ABDECKSTEINE_ABGEPLATZT

[4] S=0, V=0, D=1 BSP-ID 009-17
StirnmauerGESIMS / Abdeckung, Abdeckung des
tragenden Mauerwerks, Stellenweise, Abgeplatzt,
Längs durchgehend, Links, Oben außen, Platten zudem
rechts mehrfach stark gerissen; siehe auch Foto im
Anhang

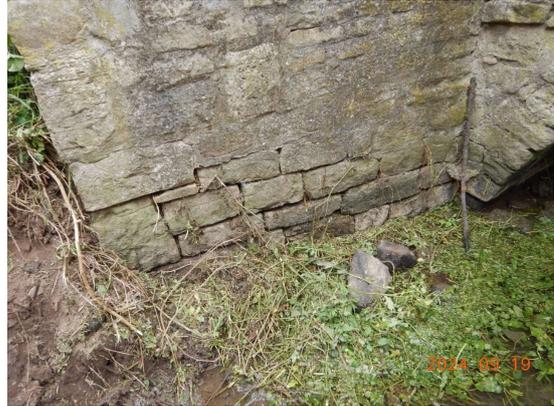
24E-011_AUSGEWASCHENE_FUGEN_FLÜGEL

[11] S=1, V=0, D=1 BSP-ID 027-11
Flügel, Mauerwerksfugen, Durchgehend,
Ausgewaschen, Flügelwand hinten, Links,
Wasserwechselzone, Maßnahme {4}

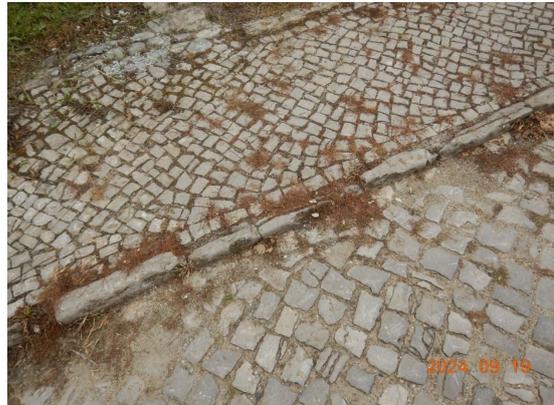
24E-013_BORDSTEINE_VERWITTERT

[13] S=0, V=1, D=1 BSP-ID 233-07
Schrammbord, Stein, Mehrfach, Gebrochen /
abgebrochen, Hinter dem Bauwerk, Links, Maßnahme
{8}

Art der Leistung	Erneuerung / Instandsetzung des Rad- / Gehwegbelages (m² Instands-fl -A-)
Menge	Geschätzte Kosten
Dauer der Maßnahme	Ausführungsjahr
Dringlichkeit	Kurzfristig
Maßnahmenfixierung	Keine Maßnahme festgelegt
Projektbezeichnung	
Bemerkung	- Pflaster anheben, Entwässerungseinrichtung fachgerecht herstellen

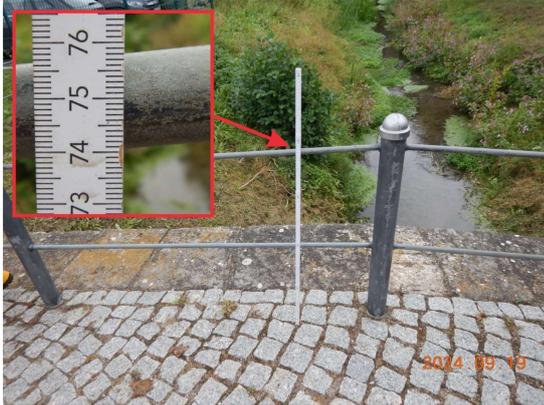
24E-002_GEL-HÖHE_ZU_GERING

[2] S=0, V=2, D=0 BSP-ID 231-11

Holmgeländer ohne Seil, mit einer Knieleiste oder mehreren Knieleisten, Verzinkter Stahl, Durchgehend, Entspricht nicht den gültigen Vorschriften, Gesamtes Bauteil, Längs durchgehend, Beidseitig, nicht gem. RIZ-ING "Gel 4" (Füllstabgeländer erforderlich / Geländerhöhe zu gering; vorh H = 76 cm, Maßnahme {7}

Bemerkung **- Geländer gemäß RIZ-ING "Gel 4" herstellen**

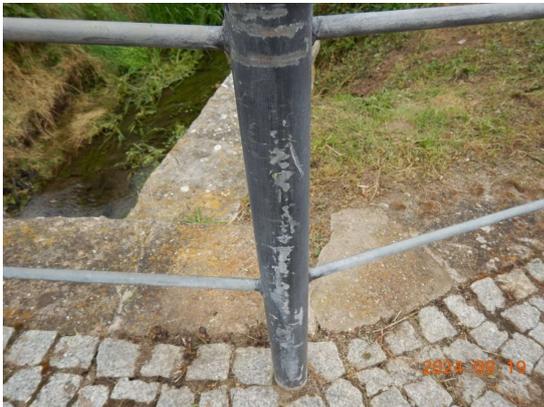
24E-008_GEL-BESCHICHTUNG_ABGEPLATZT

[8] S=0, V=0, D=1 BSP-ID 234-09

Holmgeländer ohne Seil, mit einer Knieleiste oder mehreren Knieleisten, Beschichtung, Häufig, Abgeplatzte Beschichtung, Untergrund rostig, Gesamtes Bauteil, Längs durchgehend, Beidseitig, teilweise Anprallschäden an Pfosten, Maßnahme {7}

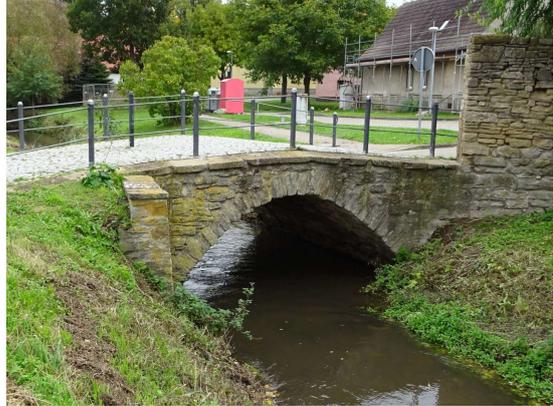
21H-026_BÖSCHUNGSTREPPE_FEHLT

[26] S=0, V=2, D=0 BSP-ID 253-09

Böschungstreppe, Ein Stück, Fehlt, Maßnahme {10}

Bemerkung **- Böschungstreppe herstellen**

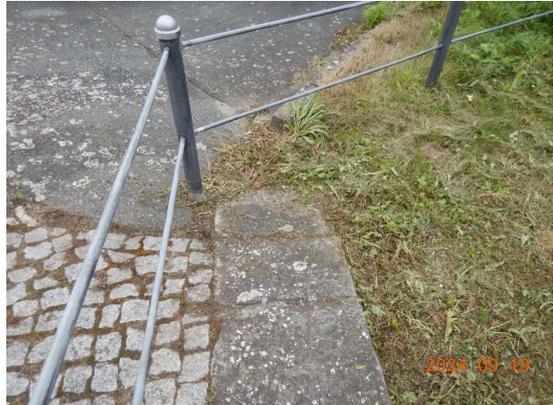
24E-006_WASSERABLAUF_BEHINDERT

[6] S=0, V=0, D=1 BSP-ID 241-11

Randstreifen, Pflasterung, Stellenweise, Wasserstau, Ablauf mangelhaft, Länge: 1,000 m, Vorne und hinten am Bauwerk, Beidseitig, z.Zt. der EP 2024 trocken, Maßnahme {8}

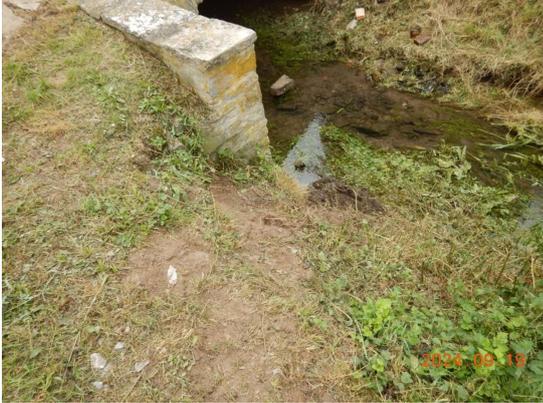
24E-032_BODENEROSION_FL_HINTEN LINKS

[32] S=1, V=0, D=2 BSP-ID 251-02
Böschung im Bereich des Widerlagers, Ein Stück,
Abgesackt / Setzung, Flügelwand hinten, Links, Oben
