# Prüfbericht 2022 H1

nach DIN 1076

Bauwerksname **Gehwegbrücke über die Wipper "Wippersteg"**  
Teilbauwerksname **Gehwegbrücke über die Wipper "Wippersteg"**  
Kreis **Salzlandkreis**  
Ort **Mehringen**  
Bauwerksrichtung **von Süd nach Nord**  
Bauwerksart **Plattenbalkenbrücke, Trägerrostbrücke**  
Tragfähigkeit **Geh- und Radweg nach DIN EN 1991-2**  
Baujahr **2022**

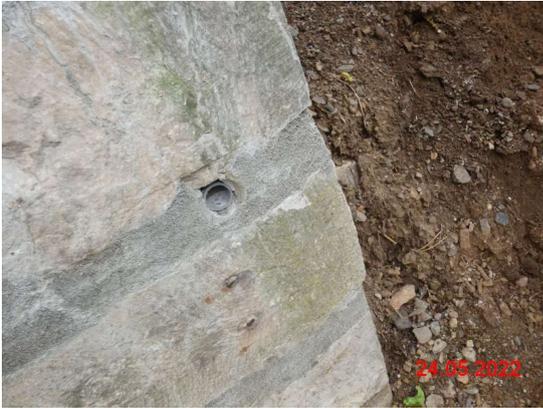
[3] S=0, V=0, D=1 BSP-ID 027-09  
Widerlagerwand, Anker, Alle, Nicht verschlossen,  
Beide Widerlager, Vorderseite, , Maßnahme {1}

2022H1\_3\_WIDERLAGERWAND\_SCHALANKER NICHT  
VERSCHLOSSEN

Art der Leistung	<b>Unterbau Betoninstandsetzung / Betonerersatz (m<sup>2</sup> Instandsetzungsfläche -D-)</b>
Menge	Geschätzte Kosten
Dauer der Maßnahme	Ausführungsjahr
Dringlichkeit	<b>Umgehend</b>
Maßnahmenfixierung	<b>Keine Maßnahme festgelegt</b>
Projektbezeichnung	
Bemerkung	<b>[2] Abplatzung instandsetzen [3] Schalankerverschlüsse einbauen</b>

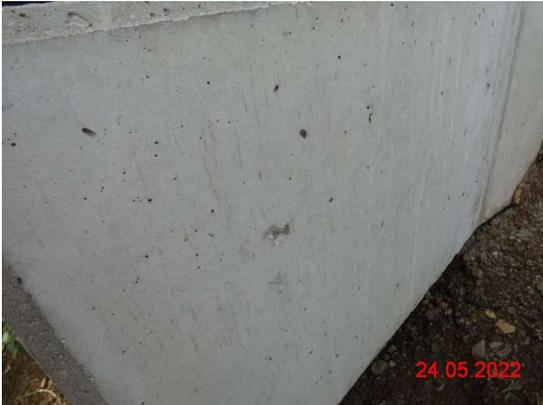
[2] S=0, V=0, D=1 BSP-ID 021-08  
Auflagerbank, Betonansichtsfläche, Gering,  
Abgeplatzt, Durchmesser: 3,0 cm, Widerlager vorn,  
Seitenfläche links, Tiefe 2-3 mm , sowie vereinzelt  
Lunker, Maßnahme {1}

2022H1\_2\_AUFLAGERBANK VORN LINKS\_GERING  
ABGEPLÄTZT

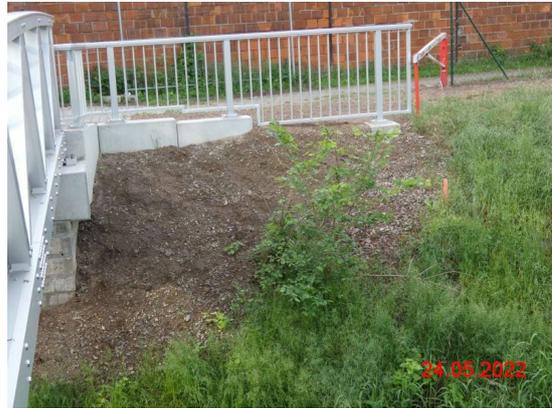
[1] S=0, V=1, D=1 BSP-ID 251-05  
Böschung im Bereich des Widerlagers, Mutterboden,  
Bereichsweise, Nicht ausreichend gesichert,  
Widerlager vorn, Beidseitig, , Maßnahme {3}

2022H1\_1\_BÖSCHUNG WL-SÜD\_NICHT AUSREICHEND  
GESICHERT

Art der Leistung	<b>Bauwerksunterhaltung (ohne ME -H-)</b>
Menge	Geschätzte Kosten
Dauer der Maßnahme	Ausführungsjahr
Dringlichkeit	<b>Umgehend</b>
Maßnahmenfixierung	<b>Keine Maßnahme festgelegt</b>
Projektbezeichnung	
Bemerkung	<b>[1] Böschung Widerlager Süd, Mutterboden sichern (z.B. Kokosmatten und Rasenansaat)</b>
