# Prüfbericht 2022 E

nach DIN 1076

Bauwerksname **G+R-Brücke über die Eine am Burgplatz**  
Teilbauwerksname  
Kreis **Salzlandkreis**  
Ort **Aschersleben**  
Bauwerksrichtung **vom Burgplatz nach Apothekergraben/Baumgartenstraße**  
Bauwerksart **Plattenbalkenbrücke, Trägerrostbrücke**  
Tragfähigkeit  
Baujahr Überbau **1930** Baujahr Unterbau **1930**

Prüfrichtung **vom Burgplatz nach Apothekergraben/Baumgartenstraße**  
Prüfer **Dipl.-Ing.(FH) M. Haberkorn**  
Prüfung vom **22.08.2022** bis **22.08.2022**

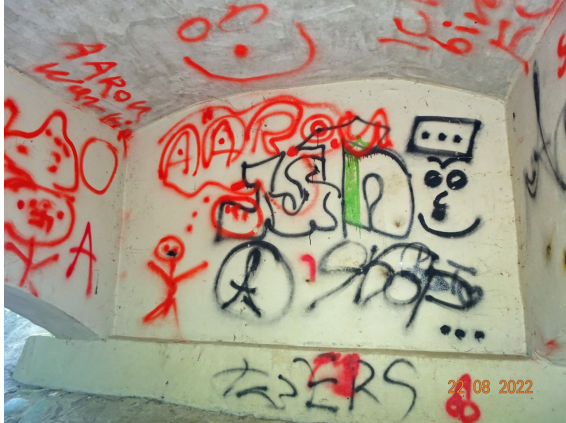
S54 Schmierereien WL Hinten

[54] S=0, V=0, D=0 BSP-ID 258-01

Überbau, OS-System für Beton, Stellenweise, Schmiererei, Gesamter Überbau, und beide Widerlager

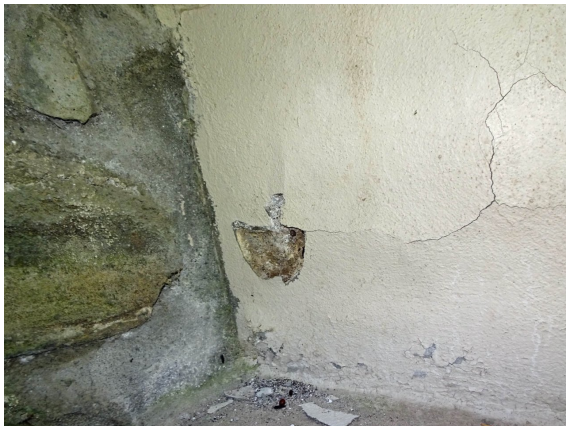
S55 SICHTFLÄCHE BALKEN HOHLSTELLE

[55] S=0, V=0, D=1 BSP-ID 002-01

Seitenfläche des Balkens, Betonersatzsystem, Bereichsweise, Hohlstelle, Vorne am Bauwerk, Beidseitig

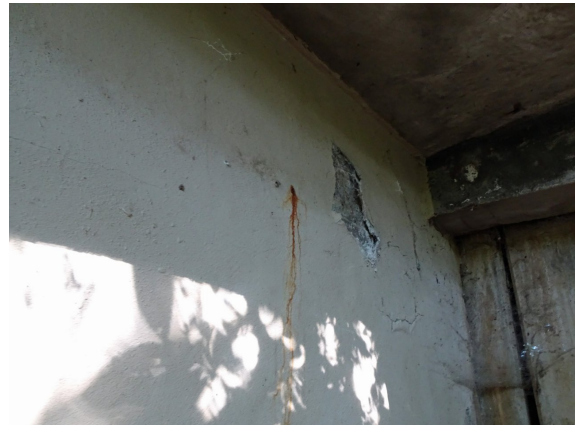
S49 ROSTFAHNE WL VORN LINKS

[49] S=0, V=0, D=1 BSP-ID 001-05

Seitenfläche des Balkens, Betonoberfläche, Punktuell, Rostfahne, Hinter Widerlager vorn, Links

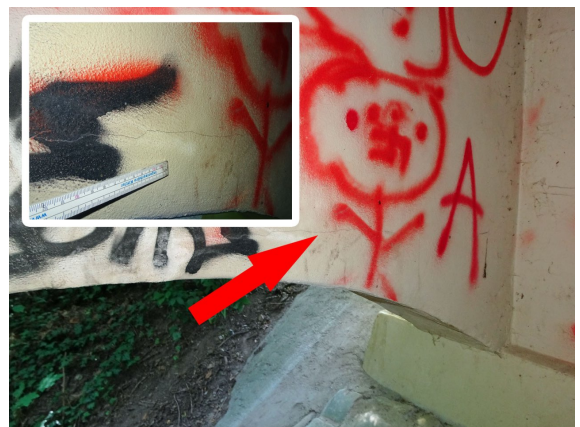
S59 LÄNGSRISS BALKEN HINTEN LINKS INNEN

[59] S=0, V=0, D=1 BSP-ID 258-02

Seitenfläche des Balkens, OS-System für Beton, Eine Stelle, Längsrisse, Hinten am Bauwerk, Seitenfläche links, Unter dem Bauwerk

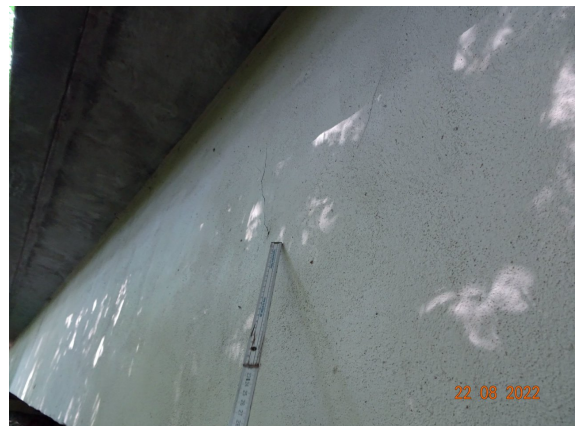
S58 RISSE BALKEN

[58] S=0, V=0, D=1 BSP-ID 258-01

Seitenfläche des Balkens, OS-System für Beton, Mehrfach, Gerissen und hohl klingend, Seitenfläche beidseitig

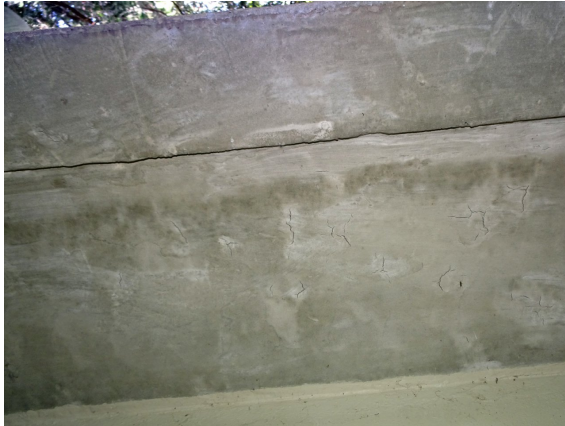
S51 KRAGARM BETONERSATZ RISSIG

[51] S=0, V=0, D=1 BSP-ID 006-01-01

Kragarm, Betonersatzsystem, Stellenweise, Rissig, Beidseitig, Unterseite, Netz- bzw. Schwindrisse an den sanierten Flächen, auch am Balken gerissen

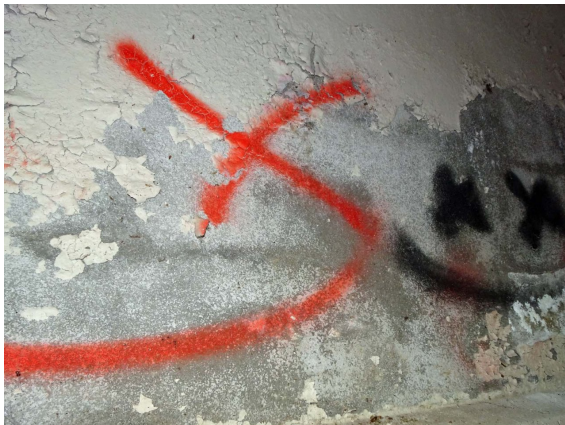
S53 EQT VORN OS\_SYSTEM LÖST SICH

[53] S=0, V=0, D=1 BSP-ID 258-02

Endquerträger des Trägerrostes, OS-System für Beton, Bereichsweise, Abgelöst, Vorne und hinten am Bauwerk, Unter dem Bauwerk, auch am Widerlager Hinten

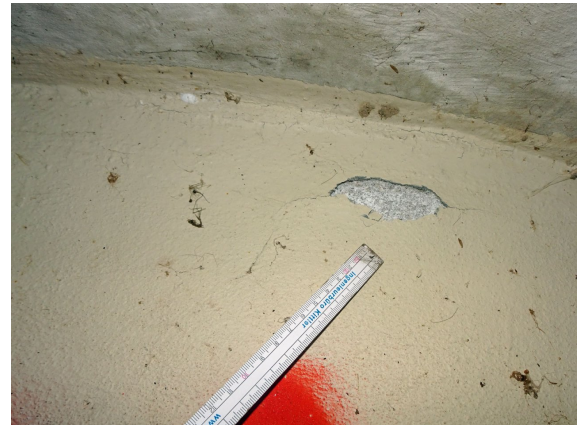
S60 ABPLATZUNG AM WL HINTEN

[60] S=0, V=0, D=1 BSP-ID 002-02

Endquerträger, Beton, Eine Stelle, Abgeplatzt, Widerlager hinten, Oben rechts

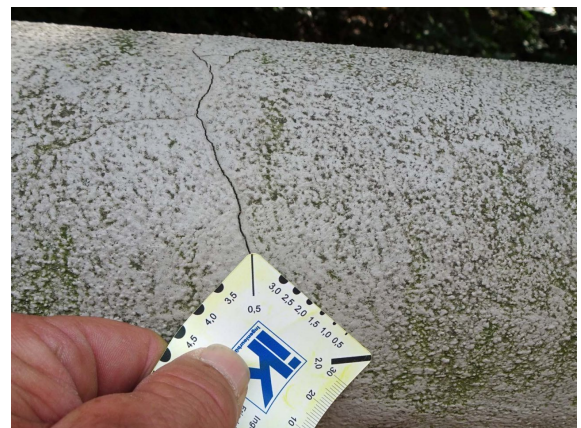
S16 BRÜSTUNG QUERRISS

[16] S=0, V=0, D=2 BSP-ID 237-03

Wand der Brüstung, Beton, Stellenweise, Querrisse, Beidseitig, Oben auf dem Bauwerk, Rissbreite bis 0,5mm, 2 Stck. links: 3,00m von BW-Anfang und 4,00m vor BW-Ende; 2 Stck. rechts: 2,30m von BW-Anfang und 3,50m vor BW-Ende; Risse durch neues OS-System teilweise nicht mehr sichtbar

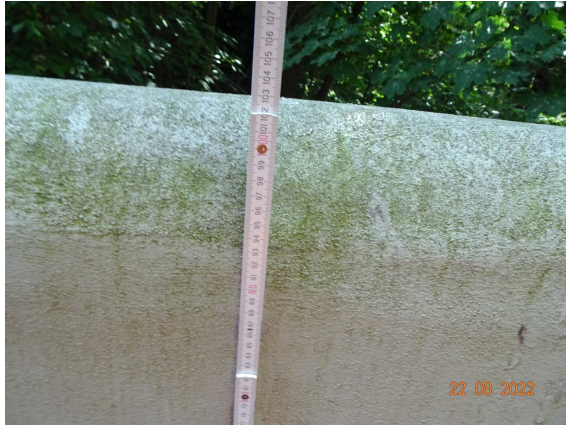
S17 BRÜSTUNGSHÖHE ZU GERING

[17] S=0, V=2, D=0 BSP-ID 237-01

Wand der Brüstung, Beton, Durchgehend, Höhe zu gering, Gesamtes Bauteil, Beidseitig, Oben auf dem Bauwerk, Brüstungshöhe: 0,90-1,05m, Sollhöhe bei Bestandsbauwerken: 1,30m (Radverkehr möglich), Maßnahme {1}

| Art der Leistung | Erhöhung vorhandenes Geländer (lfd m Geländer -G-) | |
| Projektbezeichnung | Aufsatzgeländer anbringen | |
| Bemerkung | Trotz Gehwegbeschilderung, Zeichen 241 "Fußgänger" fahren Radfahrer auf der Brücke | |

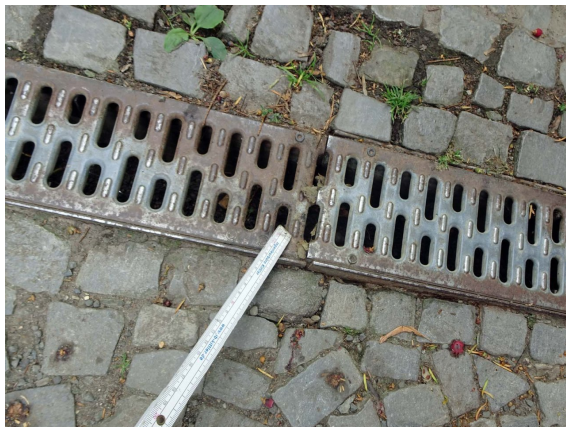
S56 HÖHENVERSATZ IN  
ENTWÄSSERUNGSRINNE

[56] S=0, V=0, D=1 BSP-ID 252-16

Schlitzrinne, Stahl / Metall, Stellenweise, Angerostet, Vorne und hinten am Bauwerk, Quer durchgehend, Oben, außerdem geringer Höhenversatz

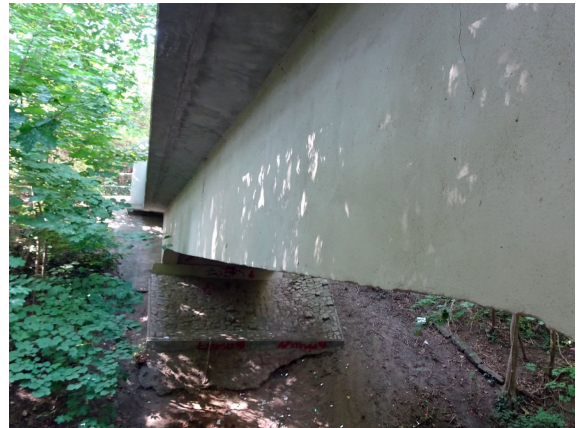
S30 BÖSCHUNGSTREPPE FEHLT BEI BEIDEN WL

[30] S=0, V=2, D=0 BSP-ID 253-09

Böschungstreppe, Alle, Fehlt, Beide Widerlager, Böschungen zudem sehr steil, Prüfung dadurch erschwert

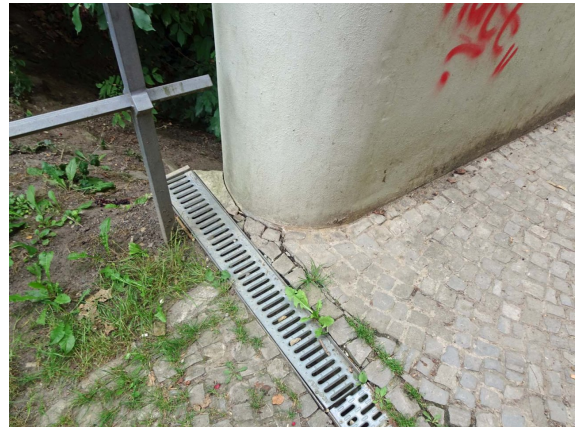
S57 PFLASTERUNG VORN LINKS  
AUSGEBROCHEN

[57] S=0, V=1, D=0 BSP-ID 242-01

Geh- und Radwegbelag, Pflasterung, Gering, Ausbrüche im Belag, Am Anfang des Bauwerks, Links

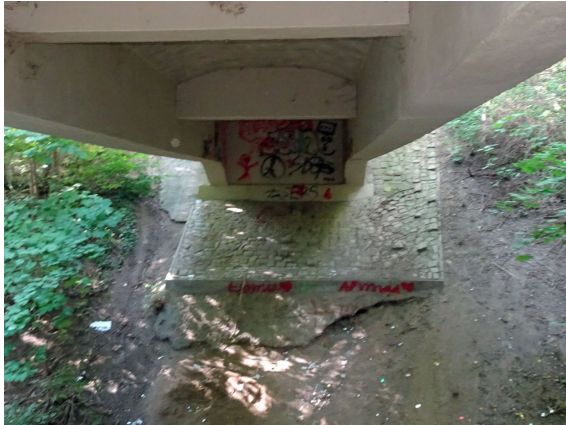
S21 AUSKOLKUNG WL HINTEN LINKS

[21] S=0, V=0, D=2 BSP-ID 251-02

Böschung im Bereich des Widerlagers, Boden, Bereichsweise, Wasserausolkung/-ausspülung, Widerlager hinten, Links, Unter dem Bauwerk, Maßnahme {2}

Art der Leistung      **Böschungsbefestigung instand setzen (m<sup>2</sup> Böschungsfläche -H-)**

Projektbezeichnung      **Fachgerechte Böschungssicherung**

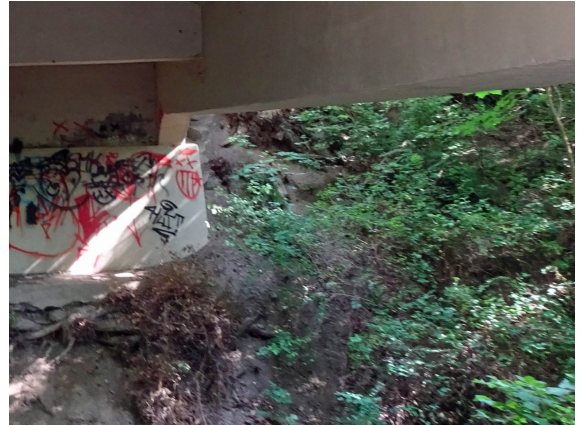
S31 BÖSCHUNGSPFLASTER UNVOLLSTÄNDIG WL VORN LINKS

[31] S=0, V=1, D=1 BSP-ID 251-05

Böschungspflaster im Bereich des Widerlagers, Teilweise, Unvollständig, Beide Widerlager, Böschungspflaster bzw. Böschungssicherung unterhalb der Brüstungspfeiler nicht ausreichend bzw. unvollständig, Maßnahme {2}

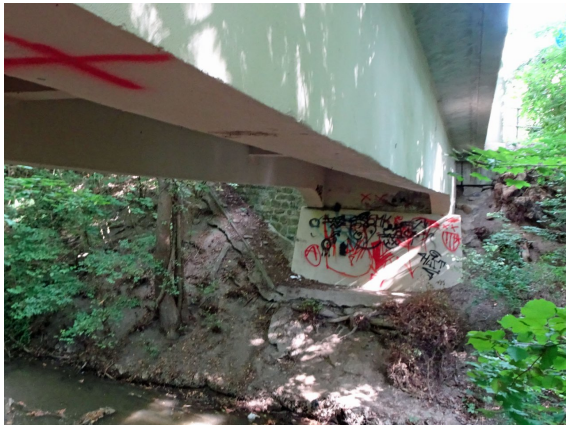
S50 BÖSCHUNG AUSGESPÜLT WL VORN

[50] S=0, V=1, D=2 BSP-ID 251-02

Böschung im Bereich des Widerlagers, Boden, Bereichsweise, Wasserausolkung/-ausspülung, Widerlager vorn, Links, Unter dem Bauwerk, im linken Flügelbereich und vor der Berme ist Boden abgesackt bzw. weggespült, kein Böschungspflaster, Böschung zu steil und nicht ausreichend befestigt, rechts sind Erosionsschäden unter dem Böschungspflaster, Maßnahme {2}

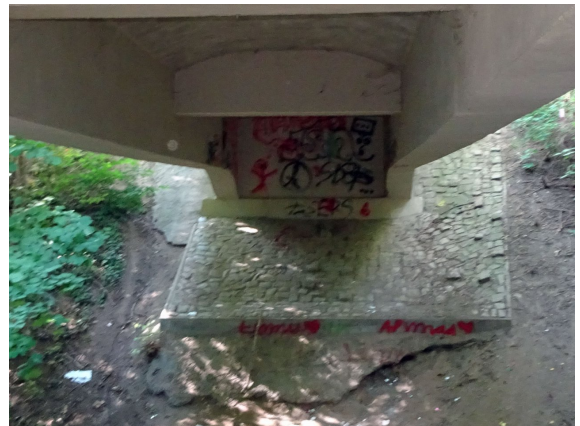
S52 WL HINTEN BERME FEHLT

[52] S=0, V=1, D=0 BSP-ID 251-09

Berme im Bereich des Widerlagers, Durchgehend, Fehlt, Widerlager hinten, Unter dem Bauwerk, Maßnahme {2}
