# Prüfbericht 2022 E

nach DIN 1076

Bauwerksname **Brücke ü.d. "Eine" i.Z.d. "Waldemar-Holtz-Straße"**  
Teilbauwerksname **Papenbrücke am "Walkmühlenbad"**  
Kreis **Salzlandkreis**  
Ort **Aschersleben**  
Bauwerksrichtung **von Süd nach Nord**  
Bauwerksart **Balkenbrücke / Mittelträger / Trapezplatte**  
Tragfähigkeit **Geh- und Radweg nach DIN 1072**  
Baujahr Überbau **1960** Baujahr Unterbau **1960** Traglastindex -

**Zustandsnote: 2,8**

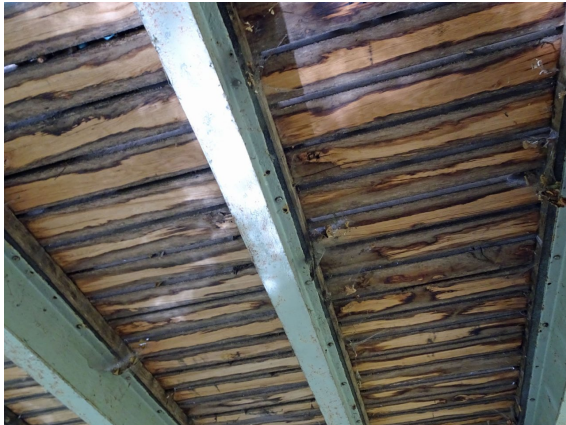
[13] S=0, V=0, D=1 BSP-ID 014-26

Balken / Längsträger, Doppel-T-Profil, Mehrfach, Angerostet, Vorne und hinten am Bauwerk, Unterseite, Beschichtung punktuell durchrostet, zudem ist die neue Beschichtung teilweise nicht ganz bis in den Auflagerbereich geführt, Maßnahme {2}

S13 ÜBERBAUUNTERSICHT LÄNGSTRÄGER ANGEROSTET

| Projektbezeichnung | Korrosionsschutz der Stahlträger erneuern |

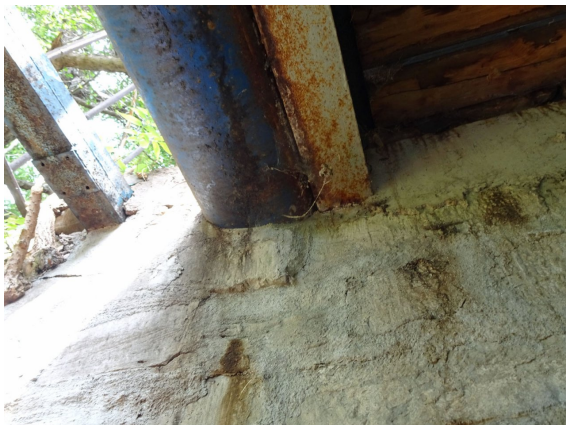
[34] S=0, V=0, D=2 BSP-ID 014-09

Balken / Längsträger, Doppel-T-Profil, Durchgehend, Verrostet, 1-tes Bauteil von links, Unten links, Schadenserweiterung, entlang des unbekannten Rohres, Maßnahme {2}

S34 ÜBERBAUUNTERSICHT LÄNGSTRÄGER VERROSTET

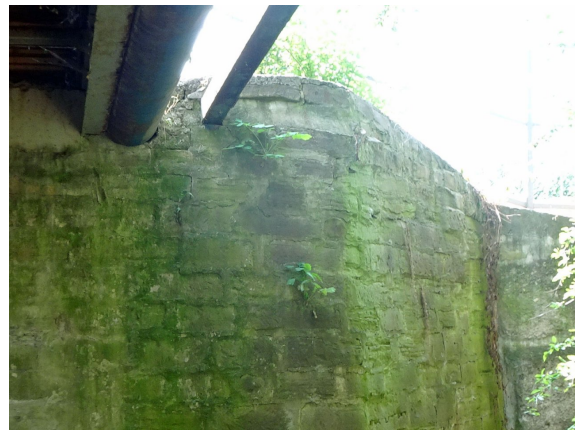
[35] S=0, V=0, D=2 BSP-ID 027-10

Widerlagerwand, Mauerwerksfugen, Vereinzelt, Bewachsen, Beide Widerlager, Quer durchgehend

S35 WDL NATURSTEINMAUERWERK BEWUCHS AUS DEN FUGEN

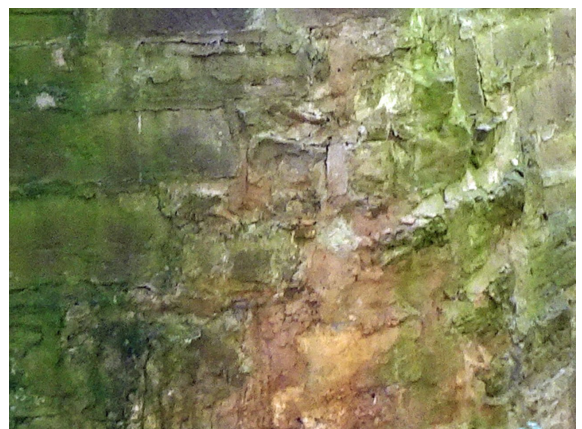
[1] S=0, V=0, D=2 BSP-ID 027-13

Widerlagerwand, Mauerwerksfugen, Vereinzelt, Gerissen, Beide Widerlager, betrifft die WDL & Flügelwände

S01 WDL NATURSTEINMAUERWERK BRÜCHIG

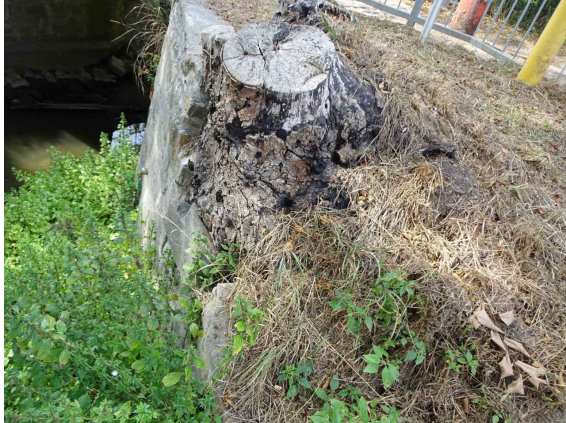
[41] S=0, V=0, D=2 BSP-ID 027-02

Flügel, Tragendes Mauerwerk, Eine Stelle,  
Herausgedrückt, Flügelwand hinten, Rechts, Oben

S41 BAUMSTUMPF FLÜGELWAND HINTEN  
RECHTS

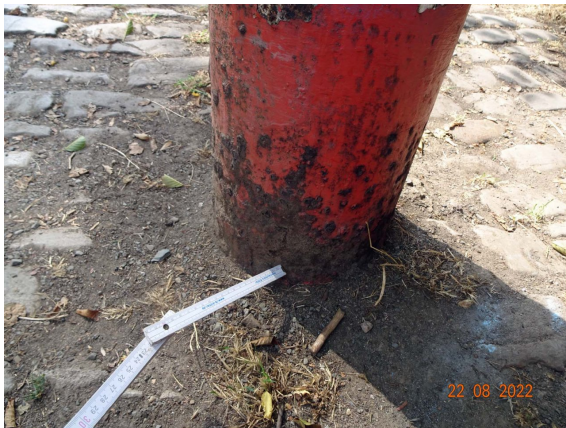
[29] S=0, V=0, D=1 BSP-ID 234-02

Parkbügel / Poller / Sperrpfosten, Beschichtung,  
Bereichsweise, Abgeplatzt, Vorne und hinten am  
Bauwerk, Oben auf dem Bauwerk, und angerostet, zudem  
Schmierereien

S29 ABGEPLATZTE BESCHICHTUNG

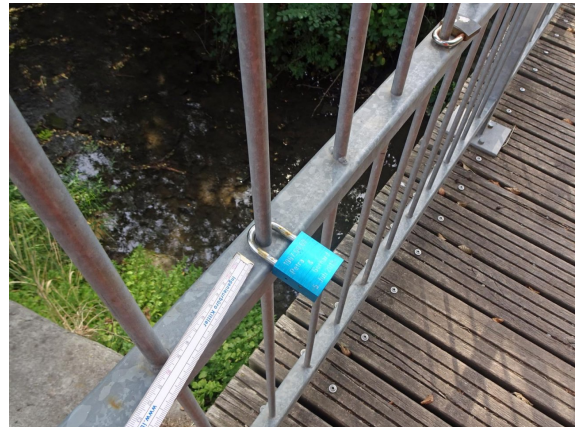
[32] S=0, V=0, D=1 BSP-ID 231-17

Geländer ohne Seil, Stahl / Metall, Mehrfach, Nicht  
fachgerecht, Längs durchgehend, Beidseitig, Oben auf  
dem Bauwerk, Geländer entspricht keiner Vorschrift,  
Konstruktion begünstigt das Anbringen von  
"Liebesschlösser", dadurch beginnende Korrosion

S32 KORROSIONSCHUTZ NICHT  
GEWÄHRLEISTET

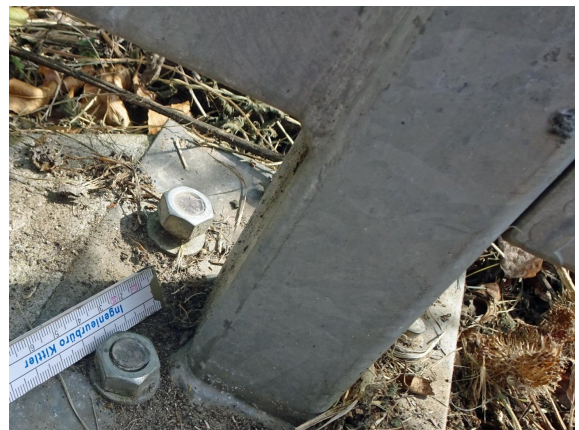
[37] S=1, V=0, D=1 BSP-ID 231-15

Geländer ohne Seil, Verbundanker, Eine Stelle, Nicht  
kraftschlüssig, Vorne am Bauwerk, Rechts, Oben auf  
dem Bauwerk

S37 GELÄNDER VERBUNDANKER NICHT  
KRAFTSCHLÜSSIG GESICHERT

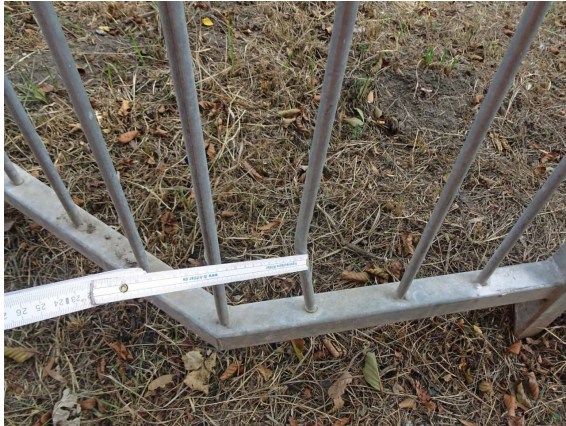
[42] S=0, V=1, D=0 BSP-ID 231-04

Geländer ohne Seil, Stange / Stab, Eine Stelle, Verbogen, Hinten am Bauwerk, Rechts, Oben auf dem Bauwerk

S42 GELÄNDERSTREBE BESCHÄDIGT

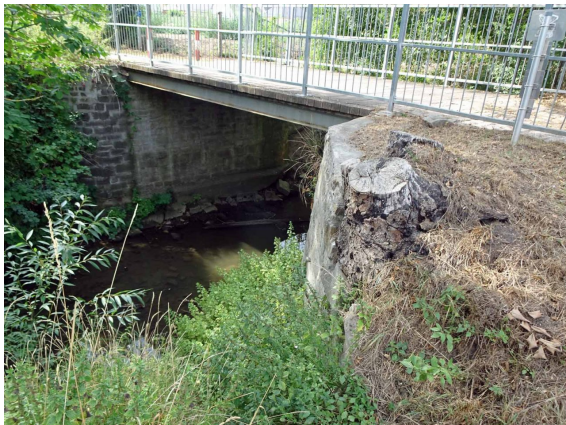
[40] S=0, V=2, D=0 BSP-ID 231-25

Geländer ohne Seil, Vollständig, Lage ist falsch, Alle Flügel, Beidseitig, Oben auf dem Bauwerk

S40 GELÄNDER NICHT AN ABSTURZKANTE

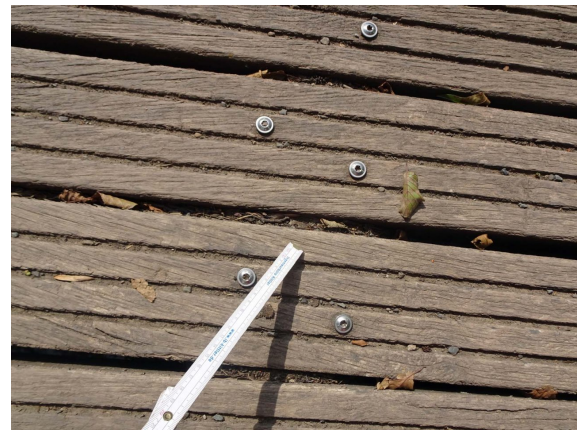
[33] S=0, V=0, D=1 BSP-ID 245-01

Geh- und Radwegbelag, Bohle, Bereichsweise, Schmutzablagerung, Oberseite, und Zwischenräume

S33 SCHMUTZABLAGERUNG ZWISCHEN BOHLENBELAG

Bei feuchter Witterung und zusätzlicher Verschmutzung durch Laub besteht Rutschgefahr für Fußgänger und Radfahrer. Der Holzbohlenbelag ist regelmäßig zu säubern um Unfallgefahren und stauende Feuchtigkeit zu minimieren. Zusätzlich sollte vor und hinter dem Bauwerk ein Hinweisschild "Radfahrer absteigen!" aufgestellt werden.

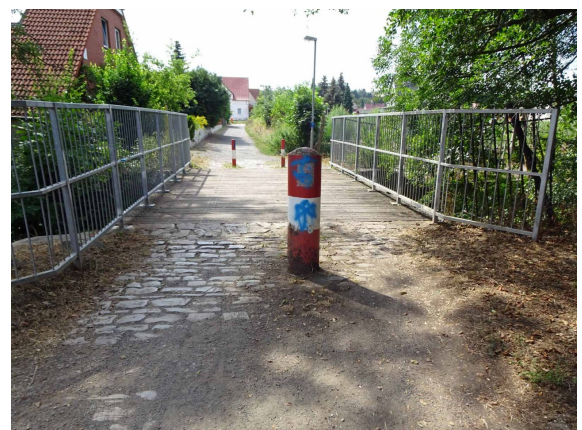
[2] S=0, V=2, D=1 BSP-ID 241-02

Geh- und Radwegbelag, Pflasterung, Teilweise, Uneben, Vor dem Bauwerk, und hinter dem Bauwerk, Unebenheiten durch unterschiedliche Höhe zwischen Bohlenbelag und anschließendem Pflaster

S02 PFLASTERUNG UNEBEN HINTER DEM BAUWERK

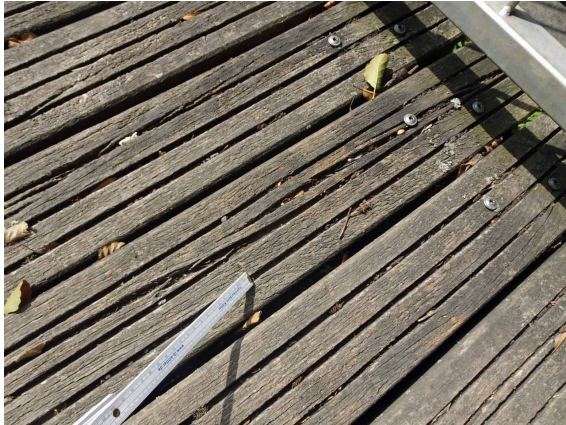
[30] S=0, V=0, D=2 BSP-ID 245-11

Geh- und Radwegbelag, Bohle, Mehrfach, Gerissen, Längs durchgehend

S30 BOHLENBELAG GERISSEN

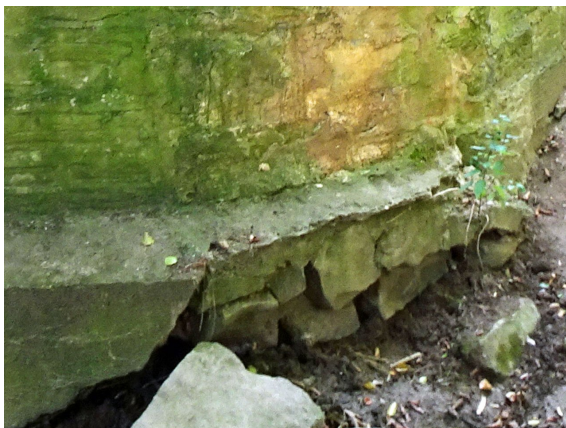
[26] S=1, V=0, D=3 BSP-ID 251-03

Kolkschutz, Tragendes Mauerwerk, Stellenweise, Gebrochen / abgebrochen, Wasserwechselzone, stellenweise beginnende Wasserausfaltungen an der Flügelwand vorne links sowie weniger stark an der Flügelwand hinten rechts, Gefahr der Unterspülung, Maßnahme {1}

S26 KOLKSCHUTZ GEBROCHEN

| Projektbezeichnung | <b>Auskolkungen</b> | |
| Bemerkung | <b>Instandsetzung von Auskolkungen in der Wasserwechselz</b> | |

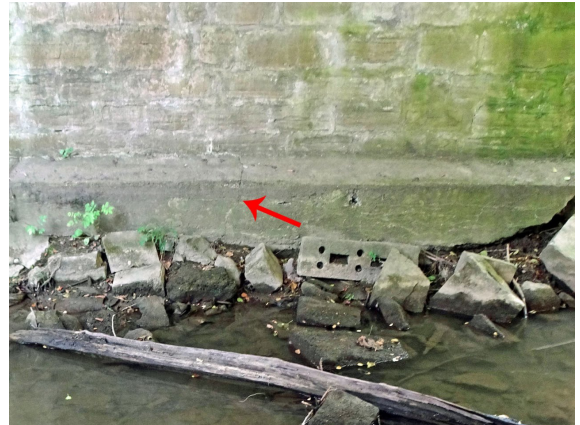
[12] S=0, V=0, D=2 BSP-ID 251-02

Betonkranz als Kolkschutz, Beton, Stellenweise, Wasserausfaltung/-ausspülung, Beide Widerlager, Quer durchgehend, Wasserwechselzone, zudem Kolkschutz an 3 Stellen eingerissen, Maßnahme {1}

S12 KOLKSCHUTZ GERISSEN
