Prüfbericht 2022 E

nach DIN 1076

Bauwerksname **Brücke ü.d. Eine i.Z.d. Straße "Salzkoth"**
Teilbauwerksname **Brücke am Salzkoth**
Kreis **Salzlandkreis**
Ort **Aschersleben**
Bauwerksrichtung
Bauwerksart **Plattenbrücke**
Tragfähigkeit
Baujahr Überbau **1970** Baujahr Unterbau **1970**

Prüfrichtung **von Norden nach Süden**
Prüfer **Dipl.-Ing.(FH) M. Haberkorn**
Prüfung vom **22.08.2022** bis **22.08.2022**

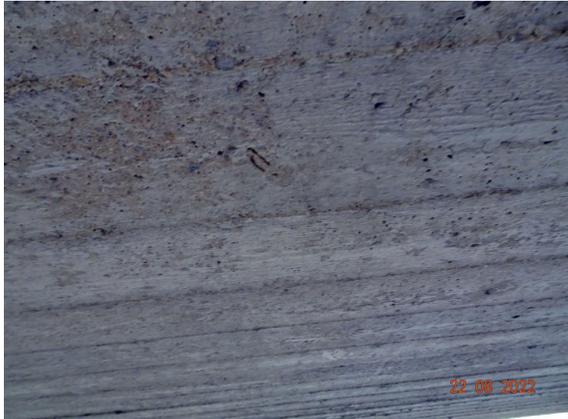
[25] S=0, V=0, D=1 BSP-ID 001-05

Platte, Bindedraht an der Betonoberfläche, Vereinzelt, Nicht entfernt, Gesamtes Bauteil, Feldbereich, Unterseite

S25 ÜBERBAUUNTERSICHT BINDEDRAHT

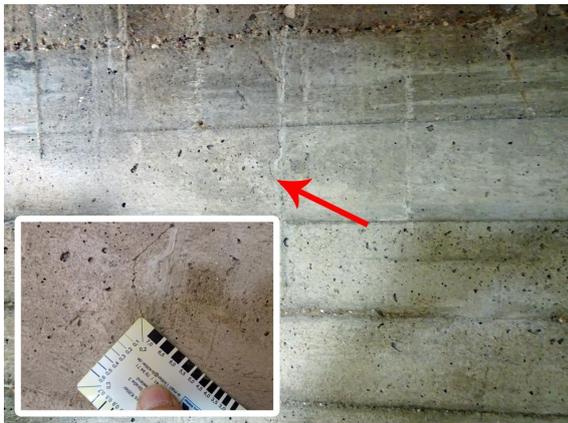
[3] S=0, V=0, D=1 BSP-ID 025-09

Widerlagerwand, Beton, Mehrfach, Längsriss, Breite 0,2 mm, Anzahl: 3 Stück, Widerlager vorn, Quer durchgehend, Durchgehend, Längsrisse an folgenden Stellen:

- 1,20 m vom rechten Bauteilrand, Länge: 1,20 m
- 2,85 m vom rechten Bauteilrand, Länge: 1,20 m
- 1,60 m vom linken Bauteilrand, Länge: 1,20 m, teilweise mit Aussinterung

S03 WL VORN LÄNGSRISSE

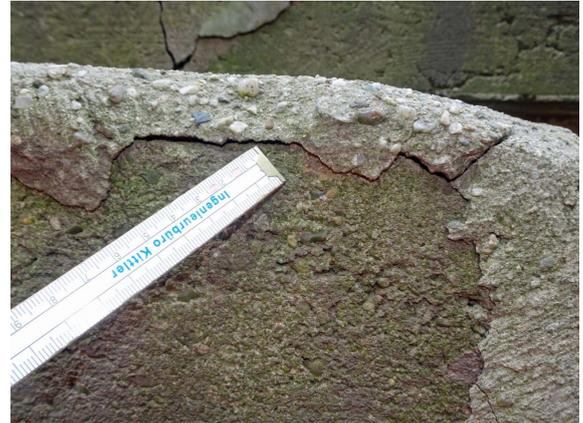
[28] S=0, V=0, D=2 BSP-ID 025-05

Widerlagerwand, Beton, Eine Stelle, Querriss, Breite 1,8 mm, Länge: 50,0 cm, Widerlager vorn, Seitenfläche links, Oben außen, Beton im Rissbereich hohl liegend, Abdeckbeton neu eingebaut, auch vorne rechts oben

S28 WL RISS UNTER AUFBETON

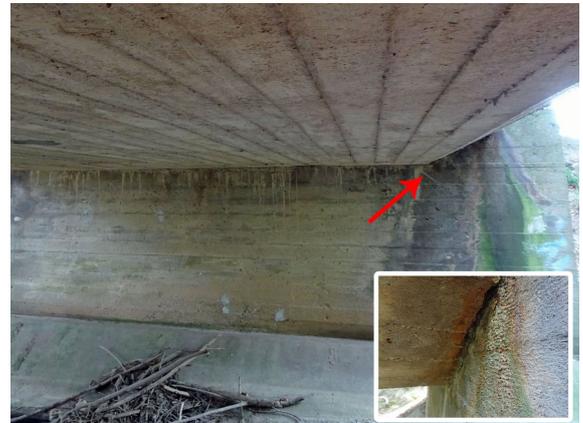
[1] S=0, V=0, D=2 BSP-ID 021-05

Widerlagerwand, Beton, Stellenweise, Durchfeuchtet, Widerlager hinten, Beidseitig, mit alte Aussinterungen, Maßnahme {7}

S01 WL HINTEN DURCHFUCHTET MIT AUSSINTERUNGEN

Maßnahmenempfehlung {7}

Art der Leistung	Überbau Fugeninstandsetzung (lfd m -H-)	
Menge		Geschätzte Kosten
Dauer der Maßnahme		Ausführungsjahr
Dringlichkeit	Kurzfristig	
Maßnahmenfixierung	Keine Maßnahme festgelegt	
Projektbezeichnung	Fugen am Überbau instand setzen	
Bemerkung

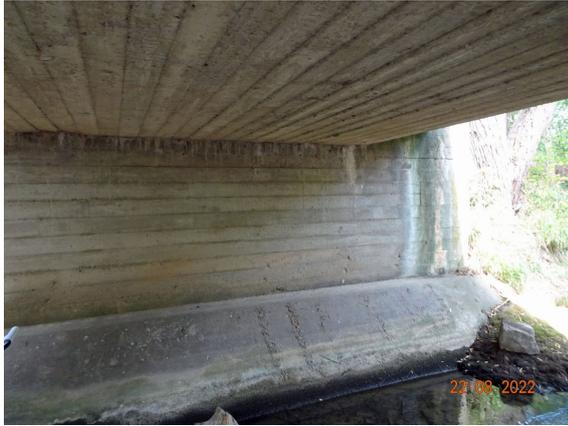
[2] S=0, V=0, D=3 BSP-ID 021-06

Widerlagerwand, Beton, Stellenweise, Durchfeuchtet mit Ausblühungen / Aussinterungen, Widerlager vorn, Beidseitig, Oben, starke Durchfeuchtung vorne links, Maßnahme {7}

S02 WL VORN STARK DURCHFUECHTET

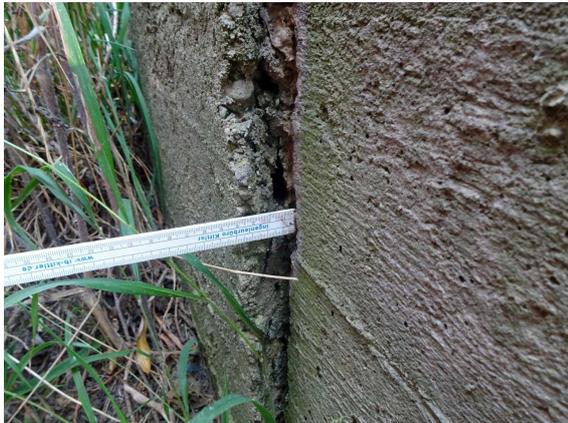
[7] S=1, V=0, D=2 BSP-ID 021-14

Flügel, Beton, Gesamtes Bauteil, Gekippt, Länge: 3,000 m, Flügelwand vorn, Rechts, bis 5,0 cm nach außen verdrückt, Maßnahme {2}

S07 FLÜGEL GEKIPPT

Maßnahmenempfehlung {2}

Art der Leistung	Unterbauinstandsetzung Beton / Stahlbeton / Spannbeton (ohne ME -D-)
Menge	Geschätzte Kosten
Dauer der Maßnahme	Ausführungsjahr
Dringlichkeit	Mittelfristig
Maßnahmenfixierung	Keine Maßnahme festgelegt
Projektbezeichnung	Instandsetzung Flügelwände
Bemerkung	Instandsetzung bzw. Erneuerung der Flügelwände beider Widerlager, Schäden [5], [6], [7] und [41].

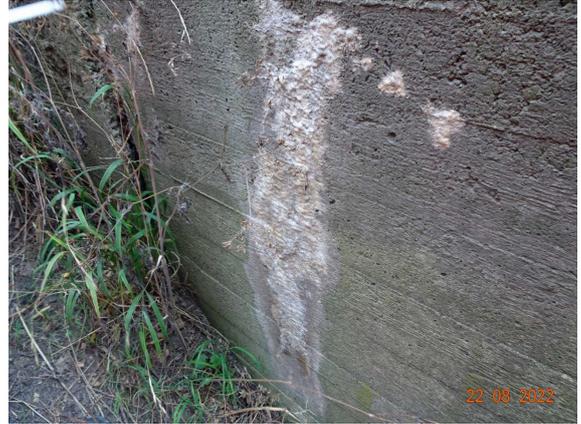
[41] S=0, V=0, D=2 BSP-ID 025-07

Flügel, Beton, Ein Stück, Längsriß mit Aussinterung, Länge: 30,0 cm, Flügelwand vorn, Beidseitig, Maßnahme {2}

S41 FLÜGEL LÄNGSRISS MIT AUSSINTERUNG

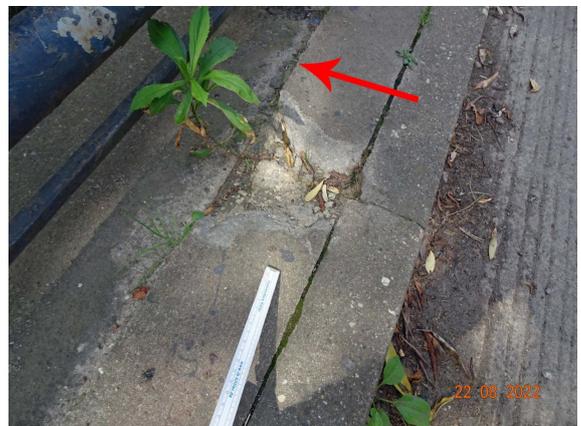
[47] S=0, V=0, D=2 BSP-ID 259-02

Kappe, Fugen längs, Alle, Nicht verschlossen, 3,00 m vom Bauwerksanfang, Rechts, Oben auf dem Bauwerk, die durch die Bauart bedingten Längsfugen sind offen und es dringt ungehindert Wasser ein, dadurch Ausbrüche (Frost, Tausalze) erfolgen., Maßnahme {4}

S47 KAPPE LÄNGSFUGEN NICHT VERSCHLOSSEN MIT AUSBRUCH

Maßnahmenempfehlung {4}

Art der Leistung	Kappenerneuerung (lfd m Kappe -D-)
Menge	Geschätzte Kosten
Dauer der Maßnahme	Ausführungsjahr
Dringlichkeit	Mittelfristig
Maßnahmenfixierung	Keine Maßnahme festgelegt
Projektbezeichnung	Erneuerung Kappen und Gehweg
Bemerkung	Erneuerung der Kappen im Bereich von Überbau und Flügeln nach Riz "Kap 7" beidseitig einschl. Abdichtung, Schäden [10], [12], [24], [36], [37], [38], [39], [43] und [45].

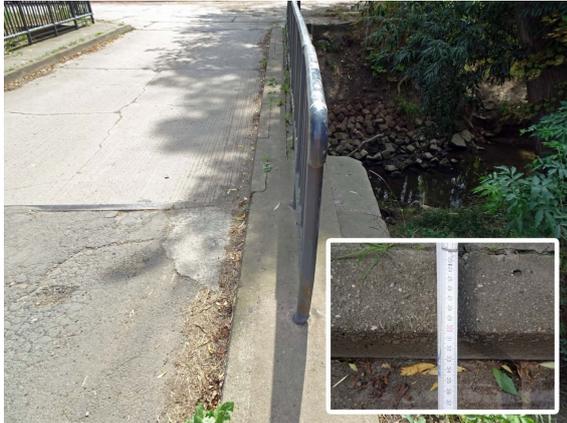
[45] S=0, V=2, D=0 BSP-ID 233-02

Kappe, Beton, Gesamtes Bauteil, Breite zu gering, Längs durchgehend, Rechts, Oben auf dem Bauwerk, Abstand zwischen Vorderkante Schrammbord und Geländer zu gering, gem. RIZ Kap mindestens 50 cm, vorhandene Breite = 30 cm, Maßnahme {4}

S45 KAPPE RECHTS_ BREITE GERING

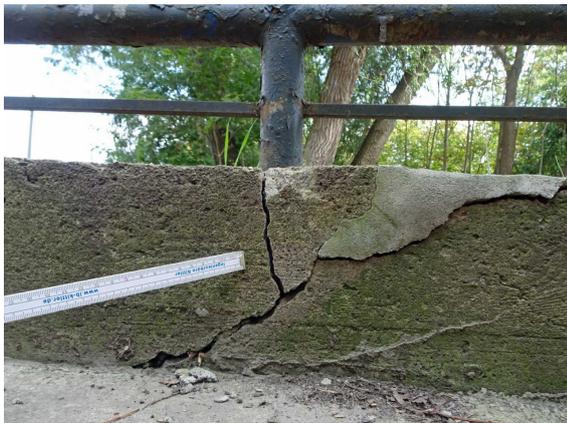
[37] S=0, V=0, D=2 BSP-ID 230-11

Senkrechte Fläche des Gesimses, Beton, Stellenweise, Gebrochen / abgebrochen, Längs durchgehend, Beidseitig, Instandsetzung schadhaft, stellenweise abgeplatzt, Maßnahme {4}

S37 GESIMS ABGEPLATZT

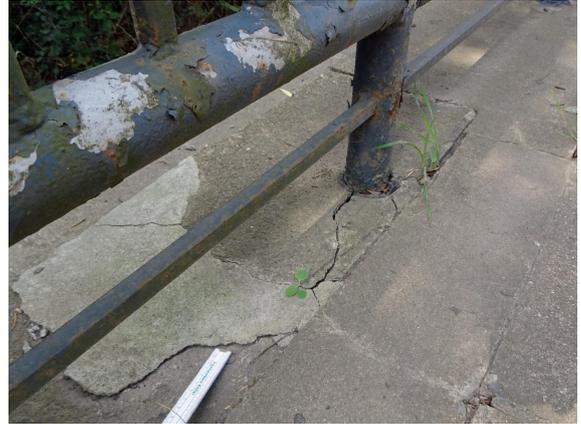
[56] S=0, V=0, D=1 BSP-ID 230-09

Kappenoberfläche, Beton, Vereinzelt, Schadhaf, Vorne am Bauwerk, Rechts, Instandsetzung schadhaft, Maßnahme {4}

S56 KAPPE AUSBESSERUNGSARBEITEN LÖST SICH

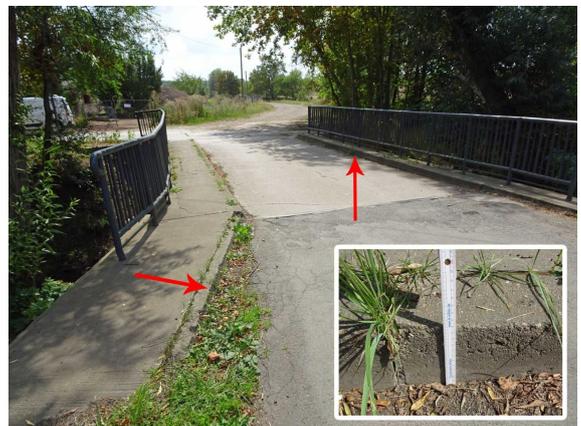
[43] S=0, V=1, D=0 BSP-ID 233-01

Schrammbord / Aufkantung, Durchgehend, Höhe zu gering, Vorne am Bauwerk, Links, Oben auf dem Bauwerk, Schrammbordhöhe entspricht teilweise nicht den gültigen Vorschriften (RPS 2009), Schrammbordhöhe links vorne 12 cm, sonst durchgehend auch rechts 14 cm, Maßnahme {4}

S43 SCHRAMMBORD UNTERSCHIEDLICHE HÖHEN

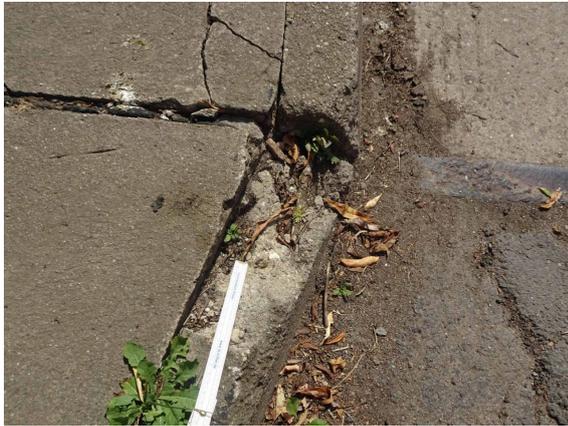
[33] S=0, V=1, D=2 BSP-ID 233-07

Schrammbord, Beton, Bereichsweise, Zerfallen, Länge: 1,000 m, Vorne am Bauwerk, Links, Oben auf dem Bauwerk, Frost-/ Tausalzschaden, beginnender Zerfall

S33 SCHRAMMBORD AUSGEBROCHEN

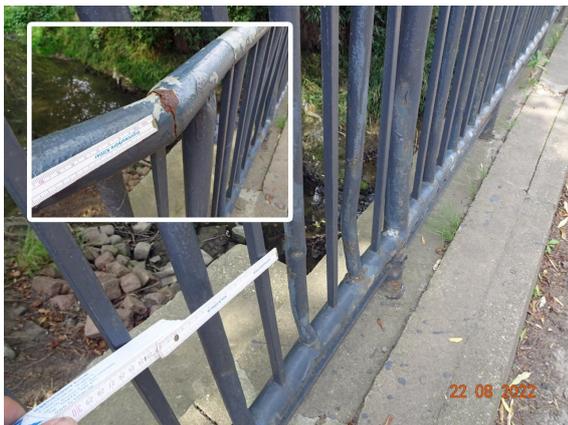
[14] S=0, V=2, D=0 BSP-ID 231-04

Geländer als Absturzsicherung, Bereichsweise, Anprallschaden, Länge: 2,000 m, Am Ende des Bauwerks, Rechts, Oben auf dem Bauwerk, mehrere Füllstäbe verbogen, 1 Stelle Handlauf gerissen, Maßnahme {5}

S14 GELÄNDER ANPRALLSCHADEN MIT HANDLAUF

Maßnahmenempfehlung {5}

Art der Leistung	Einbau / Erneuerung komplettes Geländer / Brüstung (lfd m Geländer -G-)
Menge	Geschätzte Kosten
Dauer der Maßnahme	Ausführungsjahr
Dringlichkeit	Mittelfristig
Maßnahmenfixierung	Keine Maßnahme festgelegt
Projektbezeichnung	Einbau neuer Füllstabgeländer
Bemerkung	Im Zuge der Kappenerneuerung Einbau neuer Füllstabgeländer nach RiZ-ING "Gel 4" mit Pfostenverankerung nach RiZ-ING "Gel 14".

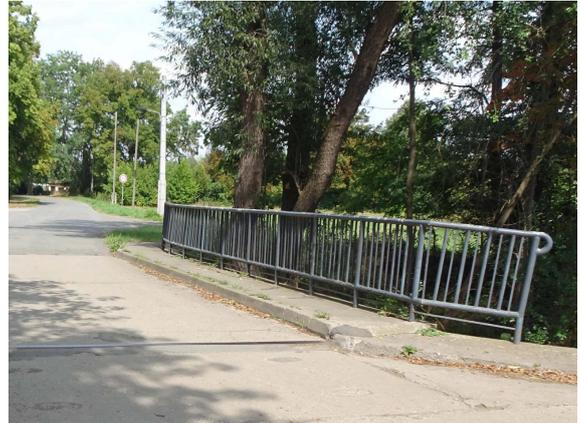
[17] S=0, V=1, D=1 BSP-ID 231-25

Geländer als Absturzsicherung, Bereichsweise, Nicht im Lot, Länge: 3,000 m, Vorne und hinten am Bauwerk, Beidseitig, Oben auf dem Bauwerk, Geländer bis 5,0 cm nach außen gekippt, alter Anprallschaden, Maßnahme {5}

S17 GELÄNDER OHNE SEIL

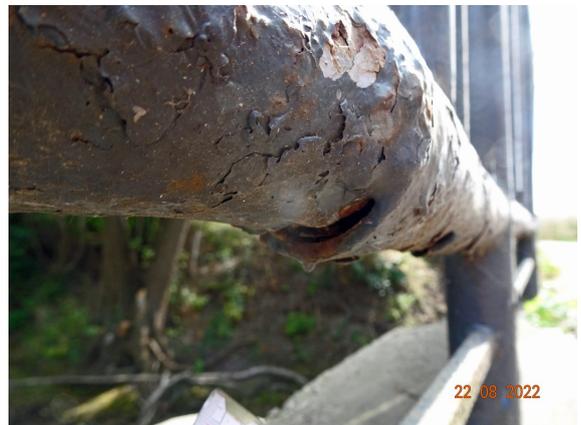
[53] S=0, V=0, D=2 BSP-ID 234-05

Geländer als Absturzsicherung, Mehrfach, Abgeplatzte Beschichtung, Untergrund rostig, Längs durchgehend, Oben, Maßnahme {5}

S53 GELÄNDERBESCHICHTUNG ABGEPLATZT_ROSTIG

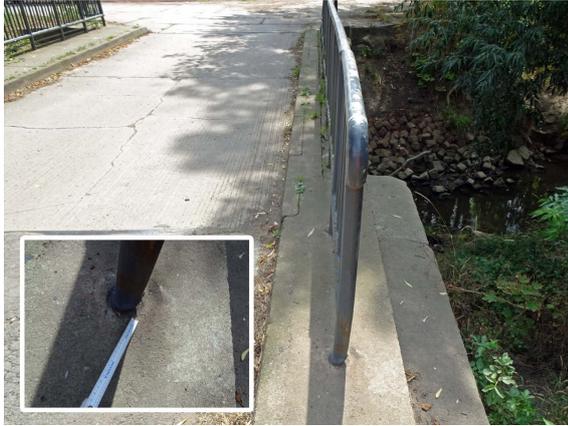
[55] S=0, V=0, D=1 BSP-ID 231-17

Geländerpfosten, Eine Stelle, Schadhafte, Anzahl: 1 Stück, Am Anfang des Bauwerks, Rechts, Oben auf dem Bauwerk, Pfosten im Verankerungsbereich verbogen, Maßnahme {5}

S55 GELÄNDERPFOSTEN GEKNICKT

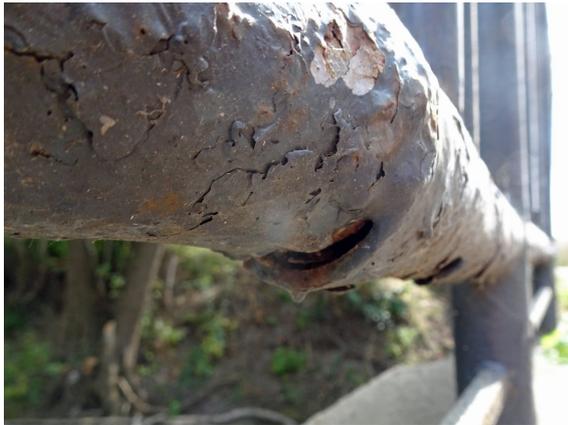
[16] S=0, V=1, D=2 BSP-ID 231-15

Fußholm des Geländers, Schweißnaht, Eine Stelle, Unvollständig, Vorne am Bauwerk, Links, Oben auf dem Bauwerk, Betonschaden behoben, Rohr des Fußholms aber nicht umlaufend verschweißt, Maßnahme {5}

S16 FUSSHOLM DES GELÄNDERS

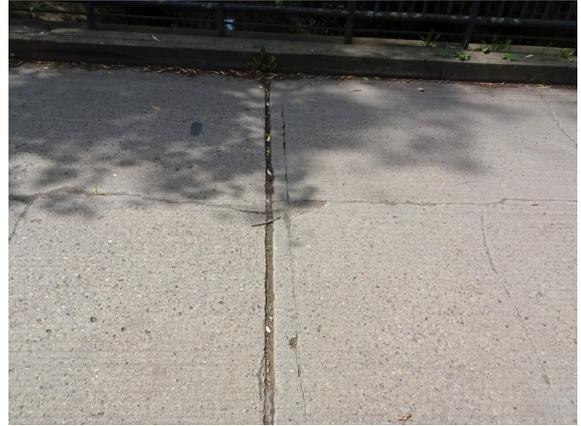
[34] S=0, V=0, D=2 BSP-ID 241-09

Fahrbahnbelag, Fugenfüllung der Arbeitsfuge quer, Eine Stelle, Fehlt, Feldmitte, Quer durchgehend, Oben auf dem Bauwerk, bit. Fugenverguss zwischen den Betonplatten fehlt, Maßnahme {3}

S34 BELAG QUERFUGE OFFEN

Maßnahmenempfehlung {3}

Art der Leistung	Vollständige Erneuerung / Instands. des Fahrbahnbelages (m² Instands-fl -A-)
Menge	Geschätzte Kosten
Dauer der Maßnahme	Ausführungsjahr
Dringlichkeit	Mittelfristig
Maßnahmenfixierung	Keine Maßnahme festgelegt
Projektbezeichnung	Erneuerung Fahrbahnbelag
Bemerkung	Einbau eines neuen Fahrbahnbelages vor, auf und hinter dem Bauwerk im Zuge der Kappenerneuerung und des Einbaus einer neuen Abdichtung, Schäden [18], [19], [20], [21], [34] und [40].

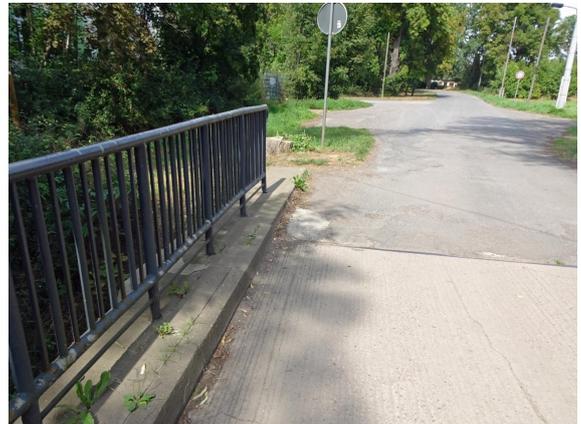
[18] S=0, V=0, D=2 BSP-ID 241-13

Fahrbahnbelag, Bituminöse Baustoffe, Durchgehend, Verdrückt, Vorne am Bauwerk, Oberseite, Belag gerissen und verdrückt mit beginnenden Ausbrüchen unmittelbar an der Quertuge zum Überbau, Maßnahme {3}

S18 FAHRBAHNBELAG VORNE

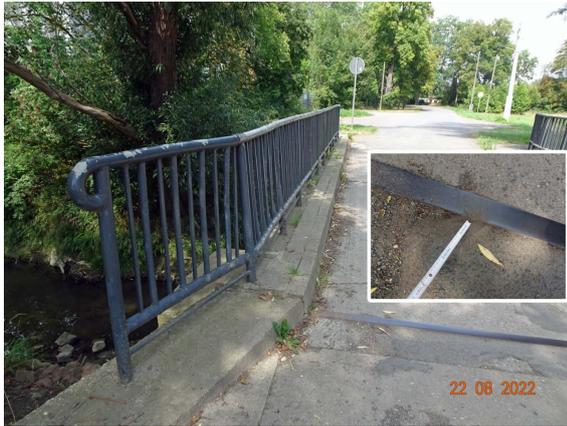
[19] S=0, V=2, D=1 BSP-ID 241-02

Fahrbahnbelag, Bituminöse Baustoffe, Bereichsweise, 2 - 5 cm abgesackt / gesetzt, Länge: 50,0 cm, Hinten am Bauwerk, Randbereiche, Oben auf dem Bauwerk, Absatz max. 2 cm unmittelbar am Fahrbahnabschlußwinkel, Belagsränder stellenweise ausgebrochen, Maßnahme {3}

S19 FAHRBAHNBELAG HINTEN

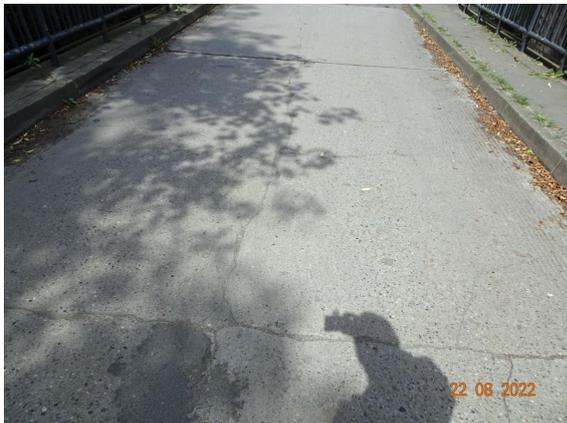
[20] S=0, V=0, D=2 BSP-ID 241-05

Fahrbahnbelag, Beton, Ausgeprägt, Gerissen, Gesamtes Bauteil, Oben auf dem Bauwerk, 1 Stk. durchgehender Längsriss in Fahrbahnmitte, Rissbreite: 0,5 bis 2,0 cm sowie 10 Stk. Querrisse, Länge: 1,75 m, Rissbreite bis 1,5 cm, größtenteils ausgebrochene Rissflanken, Maßnahme {3}

S20 FAHRBAHNBELAG GERISSEN

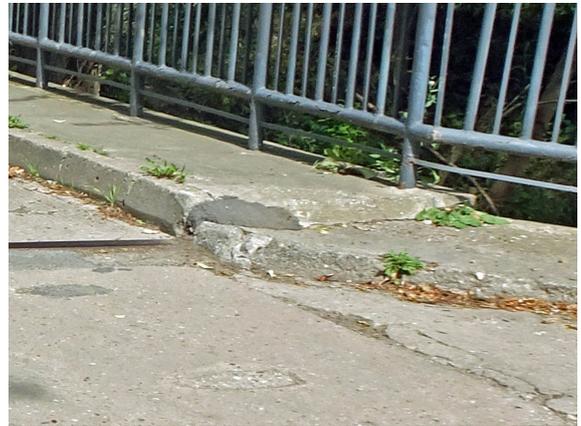
[36] S=0, V=2, D=0 BSP-ID 244-02

Gehwegbelag, Beton, Eine Stelle, Absatz, Hinten am Bauwerk, Links, Maßnahme {4}

S36 BELAG UNEBEN_ HINTEN

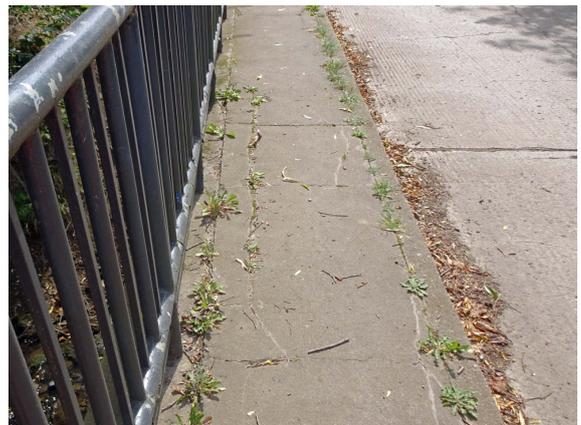
[24] S=0, V=0, D=2 BSP-ID 241-05

Gehwegbelag, Beton, Zahlreich, Gerissen, Links, Oberseite, kleinere Ausbrüche und zahlreiche Risse mit Rissbreiten bis 2,0 mm, Maßnahme {4}

S24 GEGWEGBELAG GERISSEN

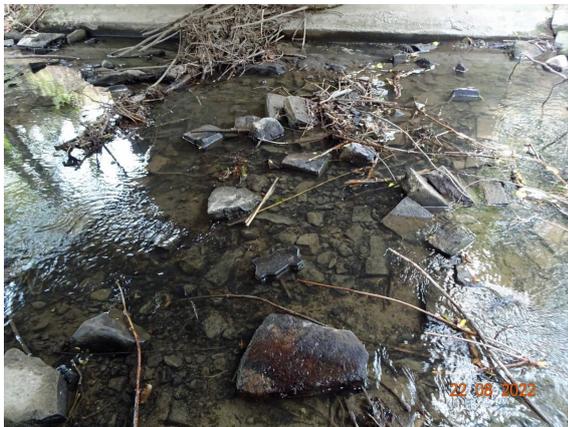
[50] S=0, V=0, D=1 BSP-ID 251-01

Durchflussquerschnitt, Bereichsweise, Bauschuttablagung, Längs durchgehend, Rechts, Unter dem Bauwerk

S50 BAUSCHUTTABLAGERUNGEN RECHTS
UNTERM BAUWERK
