Prüfbericht 2022 E

nach DIN 1076

Bauwerksname **Brücke über den Mühlgraben i.Z.d. Straße "Im Busch**
 Teilbauwerksname
 Kreis **Salzlandkreis**
 Ort **Aschersleben**
 Bauwerksrichtung **von Süd nach Nord**
 Bauwerksart **Rechteckdurchlass**
 Tragfähigkeit **Lastmodell 1 nach DIN EN 1991-2 + DIN EN 1991-2/NA 2012 (Hauptlastmodell -**
 Baujahr **2019**

Prüfrichtung **von Süd nach Nord**
 Prüfer **Dipl.-Ing.(FH) M. Haberkorn**
 Prüfung vom **22.08.2022** bis **22.08.2022**

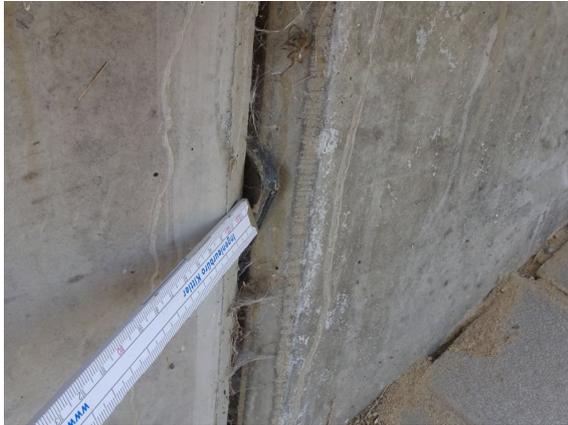
[13] S=0, V=0, D=2 BSP-ID 259-02

Fertigteilrahmen, Fugenband der Montagefuge, Eine Stelle, Heraushängend, Hinten am Bauwerk, Rechts

S13 FUGENBAND HERAUSHÄNGEND

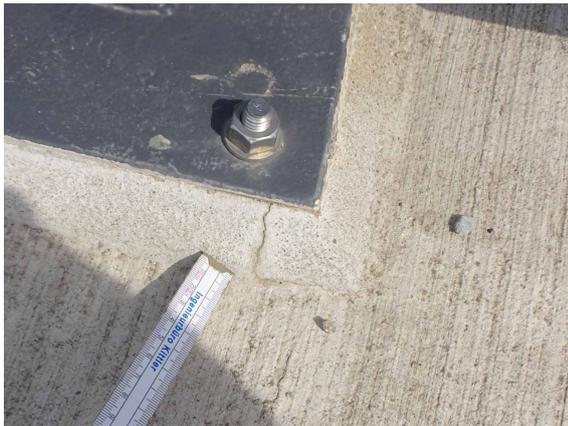
[12] S=0, V=0, D=1 BSP-ID 231-17

Unterstopfung, Mörtel, Vereinzelt, Rissig, Beidseitig, Oben auf dem Bauwerk

S12 RISSE IN UNTERSTOPFUNG

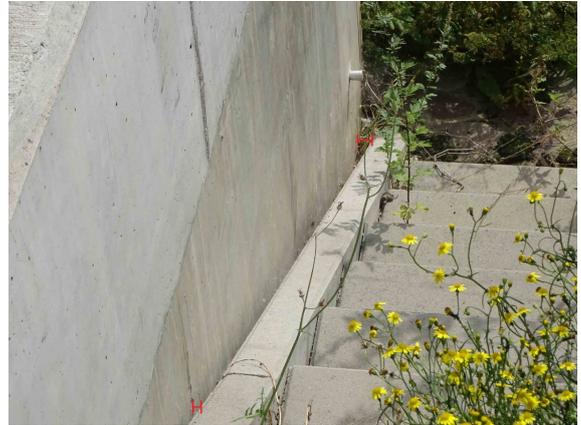
[5] S=0, V=0, D=1 BSP-ID 259-06

Wange der Böschungstreppe, Stoßfuge, Eine Stelle, Nicht verschlossen, Flügelwand hinten, Links, Unten

S05 FUGE ZW TREPPPE UND FLÜGEL

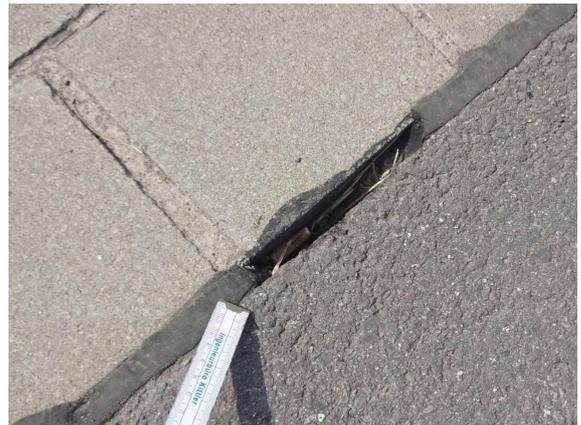
[10] S=0, V=0, D=1 BSP-ID 241-09

Fahrbelag, Fuge zwischen Belag und Rinne, Eine Stelle, Ungleichmäßig, Länge: 7,0 cm, Vor dem Bauwerk, Links, Oben auf dem Bauwerk, unzureichender Fugenverguss

S10 FUGENVERGUSS UNZUREICHEND

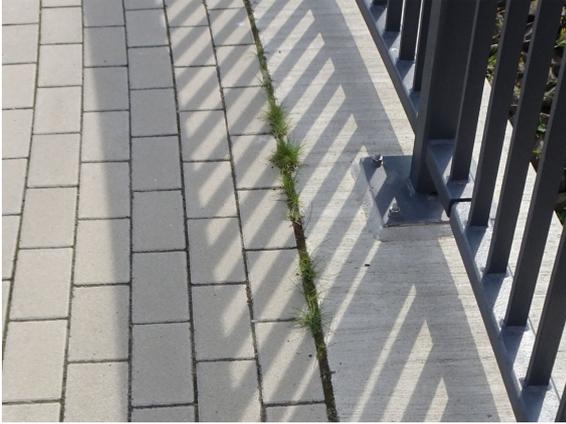
[11] S=0, V=1, D=0 BSP-ID 241-14

Gehwegbelag, Pflasterung, Stellenweise, Bewachsen, Beidseitig, Oben auf dem Bauwerk, betrifft zudem auch die Böschungstreppe

S11 BEWUCHS IM GEHWEGBELAG
