Prüfbericht 2022 H

nach DIN 1076

Bauwerksname **Brücke ü. d. DB-AG i.Z.d. Heinrichstraße**
Teilbauwerksname **Brücke im Zuge der Heinrichstraße, Bauwerk 22**
Kreis **Salzlandkreis**
Ort **Aschersleben**
Bauwerksrichtung **vom Bahnhof (Süden) zum Friedhof (Norden)**
Bauwerksart **Plattenbrücke**
Tragfähigkeit **60/30 nach DIN 1072**
Baujahr Überbau **2004** Baujahr Unterbau **2004** Traglastindex -

Zustandsnote: 2,3

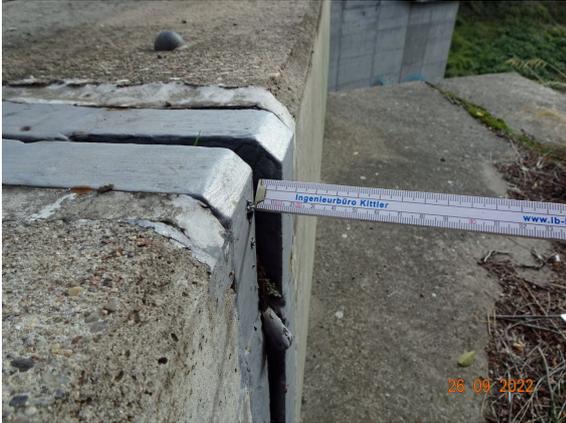
60_ÜBERBAU NICHT IN FLUCHT

[60] S=1, V=0, D=1 BSP-ID 002-14

Überbau, Beton, Teilweise, Nicht in der Flucht, Vorne und hinten am Bauwerk, Rechts, Überbau nicht Flucht mit dem Unterbau, seitliche Verschiebung zwischen Überbau- und Unterbaukappe vorn 12,0mm und hinten 6,0mm

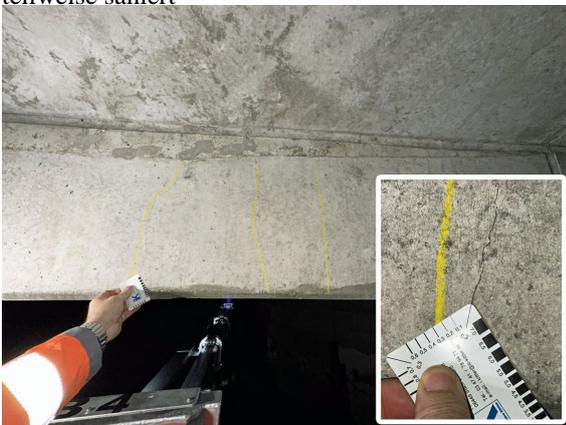
01_PLATTE QUERRISSE

[1] S=0, V=0, D=2 BSP-ID 006-02-02

Platte, Beton, Mehrfach, Querrisse Rissbreite 0,2 - < 0,4 mm, Gesamtes Bauteil, Feldmitte, Beidseitig, Unterseite, mehrfach Querrisse mit Rissbreiten von 0,25 bis 0,35 mm, Risse bis in Seitenflächen verlaufend, Risse teilweise saniert

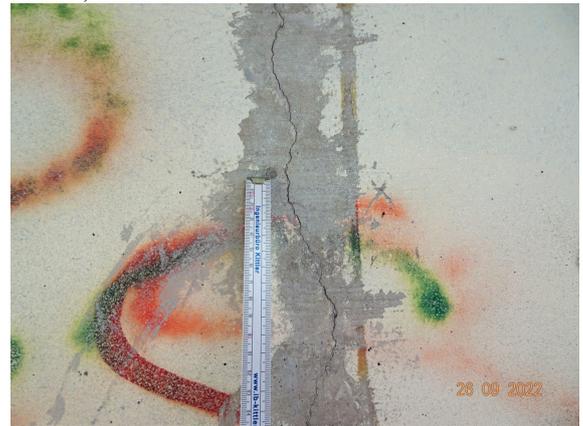
02_WDL-WAND VORN LÄNGSRISSE

[2] S=0, V=0, D=2 BSP-ID 025-04

Widerlagerwand, Betongefüge, Mehrfach, Längsriss, Breite 0,3 mm, Anzahl: 4 Stück, Widerlager vorn, z.T. saniert, aber wieder offen

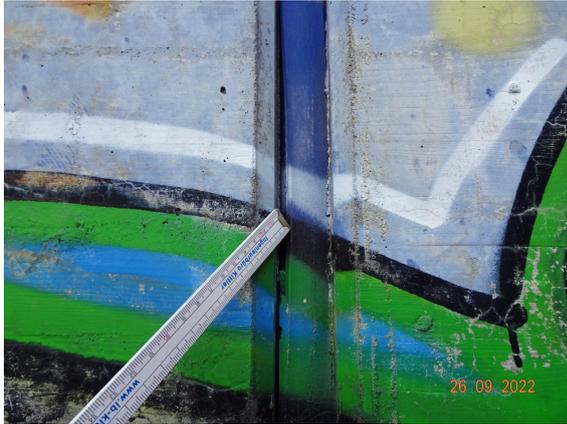
15_FLÜGEL FUGENBAND VERDREHT

[15] S=0, V=0, D=1 BSP-ID 259-02

Flügel, Fugenband der Raufuge längs, Eine Stelle, Verdreht, Länge: 50,0 cm, Flügelwand hinten, Seitenfläche links, 2,00 m ab Geländeoberkante, Raufuge in Flügelmitte

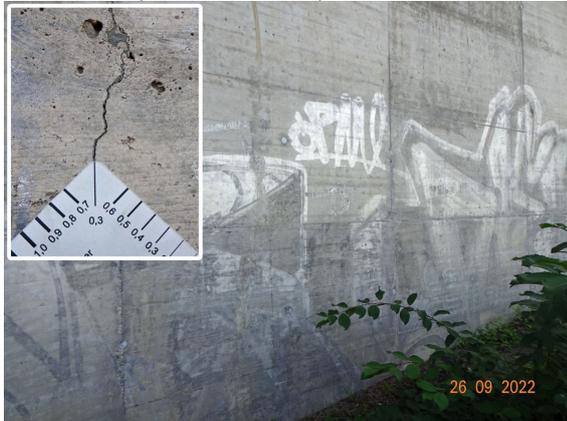
10_FLÜGELWAND LÄNGSRISSE

[10] S=0, V=0, D=2 BSP-ID 025-04

Flügel, Beton, Mehrfach, Längsriss, Breite 0,3 mm, Anzahl: 3 Stück, Flügelwand vorn, Seitenfläche links, Unten, verlängerte Flügelwand als Stützwand, Riss ab OK Gelände, Rissbreite bis 0,35 mm

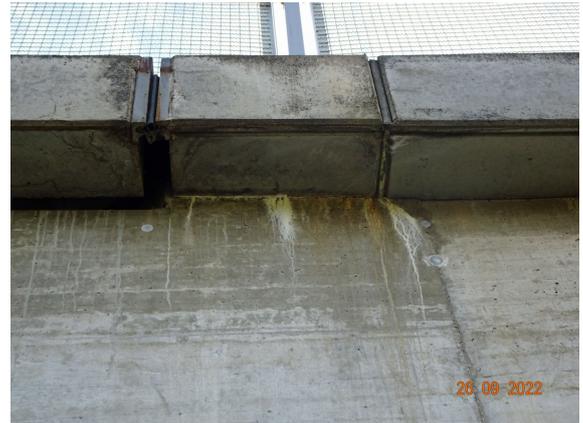
32_FLÜGELGESIMS VORN AUSSINTERUNG

[32] S=0, V=0, D=2 BSP-ID 259-02

Flügelgesims, Raumfuge quer, Beginnend, Aussinterung, Flügelwand vorn, Links, Unterseite, Raumfuge der Flügelwand vorne links zur anschließenden Stützwand

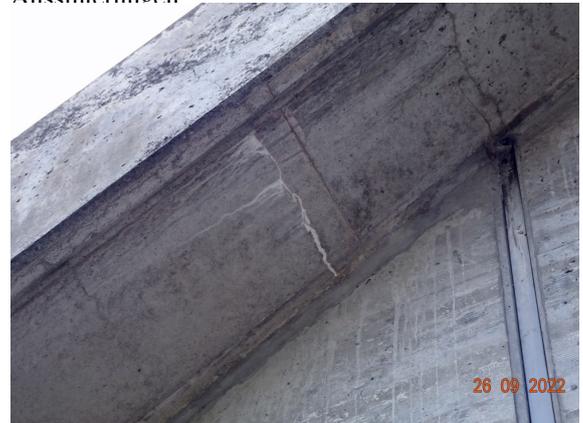
46_GESIMS QR MIT AUSSINTERUNG

[46] S=0, V=0, D=1 BSP-ID 025-02

Flügelgesims, Beton, Mehrfach, Querrisse Rissbreite 0,2 - < 0,4 mm, Anzahl: 4 Stück, Flügelwand vorn, Rechts, Oben und unten, Querrisse bei 2,60 m, 3,60 m, 4,55 m und 6,10 m vom Flügelende, Rissbreiten 0,2 - 0,3 mm, von Mitte Gesimsobenseite bis in senkrechte Fläche und Unterseite verlaufend, teilweise auch hinten links mit Aussinterungen

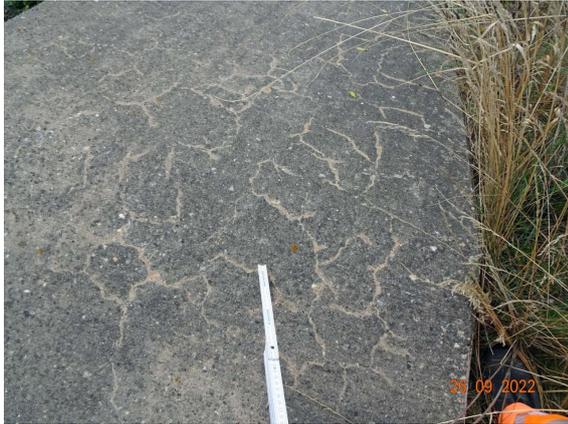
47_GESIMSOBERSEITE NETZRISSE

[47] S=0, V=0, D=1 BSP-ID 025-02

Flügelgesims, Beton, Bereichsweise, Netzriss, Breite 0,1 mm, Flügelwand hinten, Links, Oberseite, sowie vorn rechts, Netzrisse bis 0,1 mm Breite auf der Gesimsobenseite

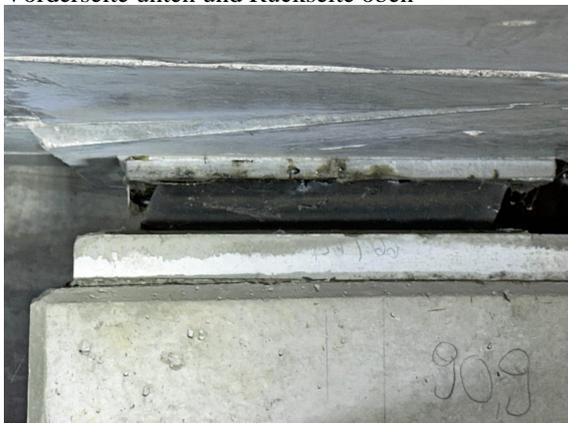
30_LAGERVERFORMUNG ZU STARK

[30] S=0, V=0, D=2 BSP-ID 213-02

Elastomer, Vereinzelt, Lagerstellung - 15 mm, Anzahl:
2 Stück, Widerlager vorn, Rechts, klaffende Fuge am
Elastomerkissen Achse 0, Lagerreihe 2 und 3,
Vorderseite unten und Rückseite oben

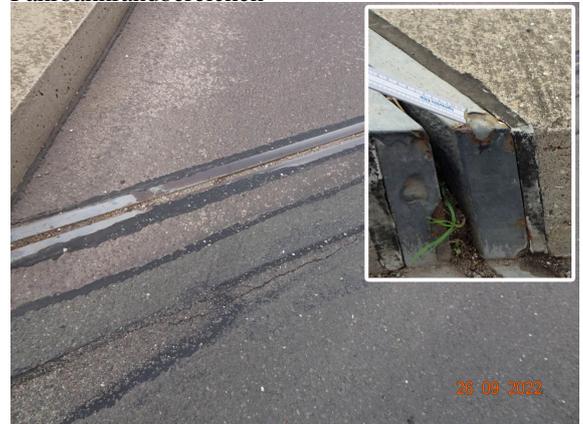
41_ÜKO-RANDPROFILE ANGEROSTET

[41] S=0, V=0, D=1 BSP-ID 226-12

Randprofil, Stellenweise, Angerostet, Vorne und hinten
am Bauwerk, Beidseitig, beginnende Korrosion an den
Randprofilen der ÜKO im Gesimsbereich besonders
vorne beidseitig und hinten links, zudem auch in den
Fahrbahnrandbereichen

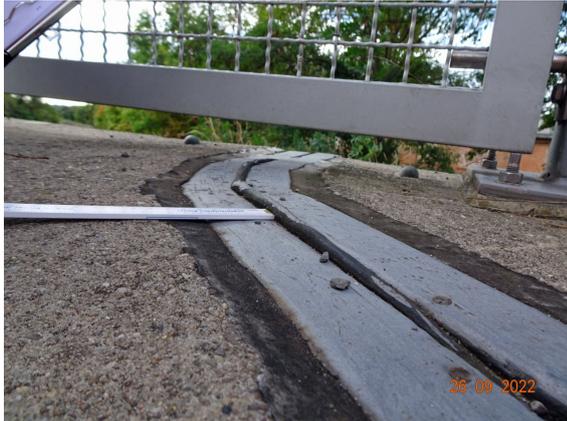
61_ÜKO ZUSAMMENGEDRÜCKT

[61] S=1, V=0, D=2 BSP-ID 226-08

Dehnprofil / Elastomer, Teilweise, Herausgedrückt,
Vorne am Bauwerk, Rechts, Oberseite, Randprofile im
Gehwegbereich zusammengedrückt, Dehnprofil
herausgedrückt

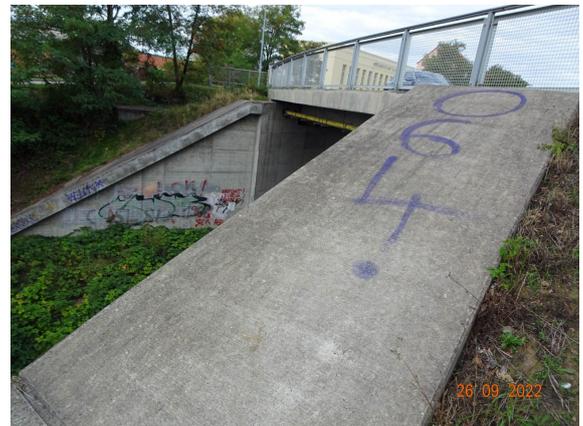
50_FLÜGEL ABSTURZSICHERUNG FEHLT

[50] S=0, V=2, D=0 BSP-ID 236-03

Absturzsicherung, Bereichsweise, Fehlt, Alle Flügel, Beidseitig, Oben, auf den Flügelwänden und in Bereichen des Dienstweges fehlen die Absturzsicherungen, Gefahr für Wartungs- und Prüfpersonal, Maßnahme {2}

Maßnahmenempfehlung {2}

Art der Leistung **Einbau / Erneuerung komplettes Geländer / Brüstung (lfd m Geländer -G-)**

Dringlichkeit **Kurzfristig**

Projektbezeichnung **Geländer auf Flügelwänden und Dienstwegen anbringen**

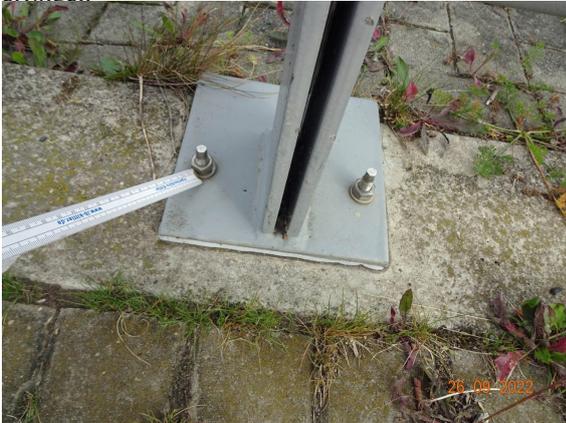
55_GELÄNDERVERANKERUNG NICHT NACH VORSCHRIFT

[55] S=0, V=1, D=1 BSP-ID 231-15
Pfostenverankerung des Geländers, Bereichsweise,
Entspricht nicht den gültigen Vorschriften, Beidseitig,
Oben auf dem Bauwerk, vor und hinter dem Bauwerk
sind die Geländer nur mit zwei Anker befestigt, gemäß
der RIZ Gel 14 muss die Verankerung mit vier Anker
erfolgen

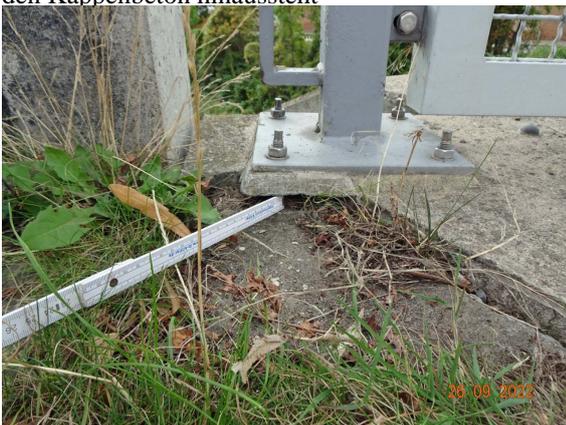
62_GELÄNDERVERANKERUNG NICHT FACHGERECHT

[62] S=1, V=0, D=1 BSP-ID 231-14
Ankerplatte des Geländerpfostens, Stahl / Metall, Eine
Stelle, Nicht fachgerecht, Hinten am Bauwerk, Rechts,
Oben auf dem Bauwerk, Ankerplatte liegt teilweise hohl
und ein Anker nicht kraftschlüssig, da Ankerplatte über
den Kappenbeton hinaussteht

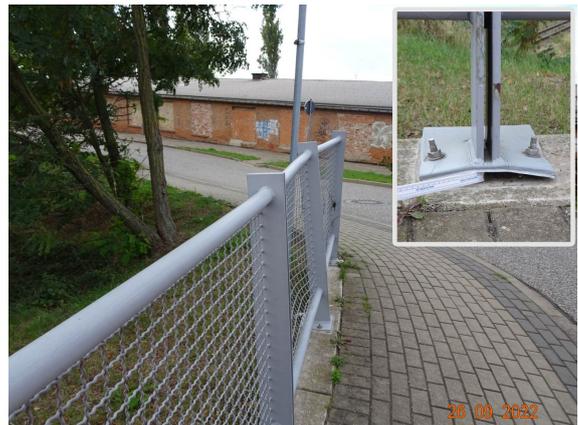
44_GELÄNDER VORN ANPRALLSCHADEN

[44] S=1, V=1, D=1 BSP-ID 231-15
Geländer ohne Seil mit Drahtgitterfüllung, Eine Stelle,
Anprallschaden, Vor dem Bauwerk, Rechts, Oben auf
dem Bauwerk, beide Ankerplatten des Feldes angehoben
und verbogen, betrifft das Geländer vor dem Bauwerk

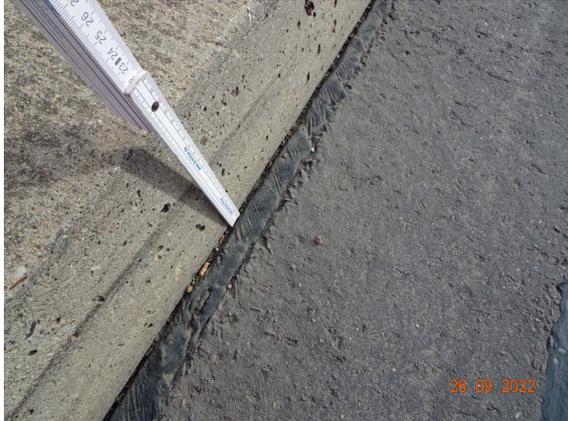
40_BELAG RANDFUGE HERAUSGEQUOLLEN

[40] S=0, V=0, D=1 BSP-ID 241-08

Fahrbahnbelag, Fugenfüllung zwischen Belag und Bord,
Beginnend, Herausgequollen, Längs durchgehend, Links,
Oben auf dem Bauwerk

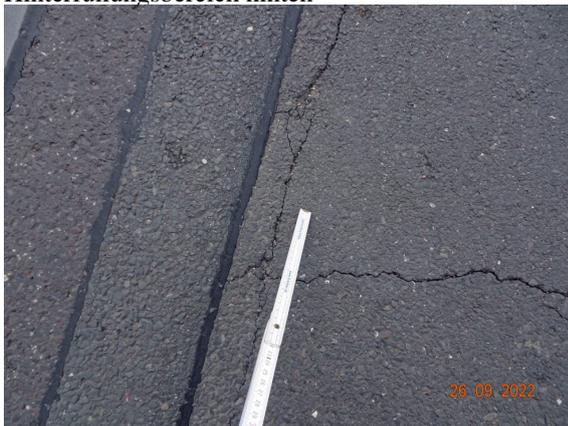
56_BELAG IM HINTERFÜLLUNGSBEREICH GERISSEN

[56] S=0, V=0, D=2 BSP-ID 241-05

Fahrbahnbelag, Bituminöse Baustoffe, Stellenweise,
Gerissen, Vorne und hinten am Bauwerk, Oben auf dem
Bauwerk, in Bereich der Üko und im
Hinterfüllungsbereich hinten

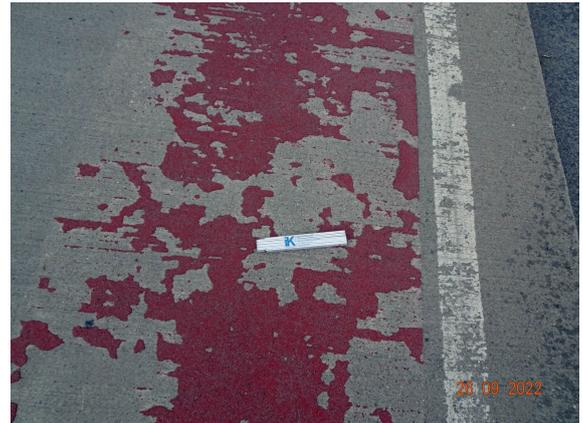
21_RADWEGMARKIERUNG ABGELÖST

[21] S=0, V=2, D=2 BSP-ID 258-04

Radwegbelag, Reaktionsharzgebundene Dünnbeläge,
Bereichsweise, Abgelöst, Längs durchgehend, Beidseitig,
Oben auf dem Bauwerk, Schadenserweiterung,
Radwegmarkierung, Maßnahme {1}

Maßnahmenempfehlung {1}

| Art der Leistung | Erneuerung / Instandsetzung des Rad- / Gehwegbelages (m² Instands-fl -A-) |
| Dringlichkeit | Mittelfristig |
| Bemerkung | Instandsetzung des als Radwegmarkierung eingesetzten Dünnschichtbelages |

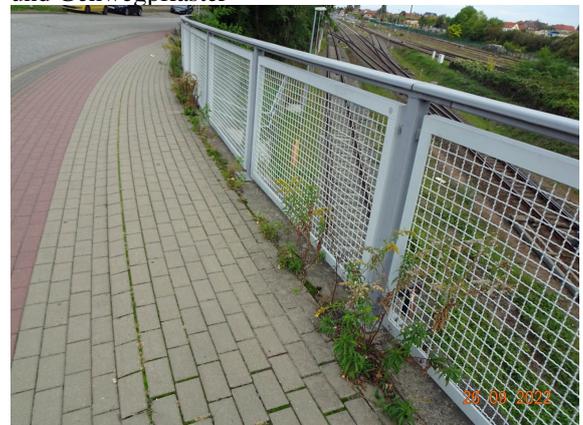
43_KAPPENANPFLASTERUNG BEWACHSEN

[43] S=0, V=1, D=1 BSP-ID 241-06

Geh- und Radwegbelag, Pflasterung, Durchgehend,
Bewachsen, Vorne und hinten am Bauwerk, Beidseitig,
Oben auf dem Bauwerk, Fuge zwischen Stützwandgesims
und Gehwegpflaster

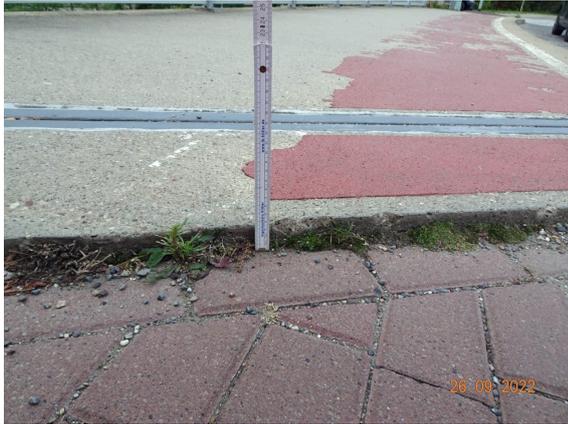
51_KAPPENANPFLASTERUNG ABGESACKT

[51] S=0, V=1, D=0 BSP-ID 241-01

Geh- und Radwegbelag, Pflasterung, Bereichsweise, 2 - 5
cm abgesackt / gesetzt, Vorne und hinten am Bauwerk,
Beidseitig, Oben auf dem Bauwerk, vorn rechts 2,0cm;
hinten rechts bis zu 3,0cm und hinten links bis zu 1,0cm
