Prüfbericht 2022 H

nach DIN 1076

Bauwerksname **Brücke über die DB AG i.Z.d. Heinrichstraße**
 Teilbauwerksname **Brücke im Zuge der Heinrichstraße - Bw 23**
 Kreis **Salzlandkreis**
 Ort **Aschersleben**
 Bauwerksrichtung **vom Bahnhof zum Friedhof**
 Bauwerksart **Plattenbalkenbrücke, Trägerrostbrücke**
 Tragfähigkeit **60/30 nach DIN 1072**
 Baujahr Überbau **2004** Baujahr Unterbau **2004** Traglastindex -

Zustandsnote: 2,4

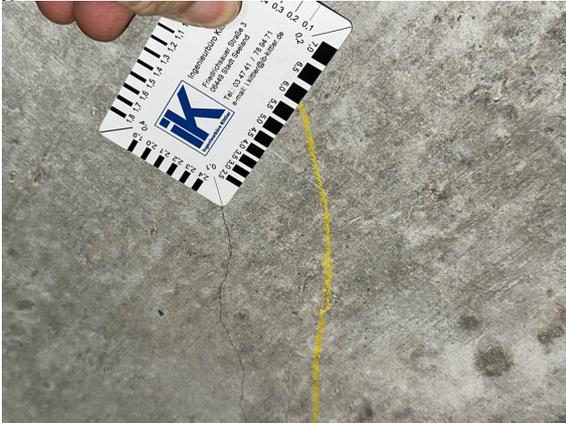
[24] S=0, V=0, D=1 BSP-ID 006-01-01
Platte, Beton, Mehrfach, Schrägriss, Breite 0,1 mm,
Anzahl: 3 Stück, Vorne und hinten am Bauwerk,
Beidseitig, Unterseite, z.T. saniert, aber wieder leicht
geöffnet und bis in Plattenunterseite fortlaufend

24_PLATTENUNTERSEITE SCHRÄGRISSE

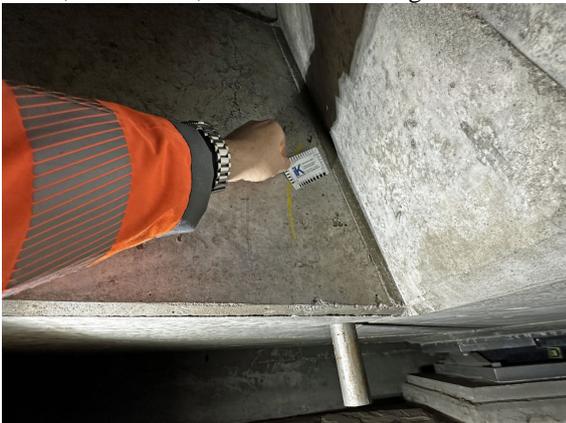
[15] S=0, V=0, D=1 BSP-ID 006-01-01
Endquerträger, Beton, Mehrfach, Längsriss, Breite 0,1
mm, Anzahl: 2 Stück, Hinten am Bauwerk, Beidseitig,
Innen, z.T. saniert, aber wieder leicht geöffnet

15_EQT LÄNGSRISSE

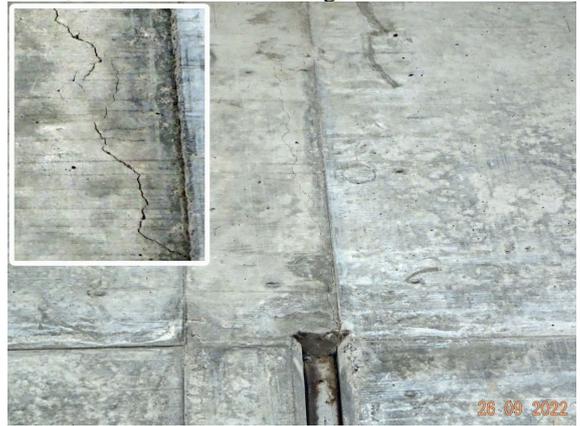
[53] S=0, V=0, D=1 BSP-ID 025-03
Widerlagerwand, Beton, Stellenweise, Längsrisse
Rissbreite 0,1 - < 0,2 mm, Beide Widerlager, Mitte quer,
Oben, oberhalb der Sollrissfuge

53_WDL-WAND LÄNGSRISSE

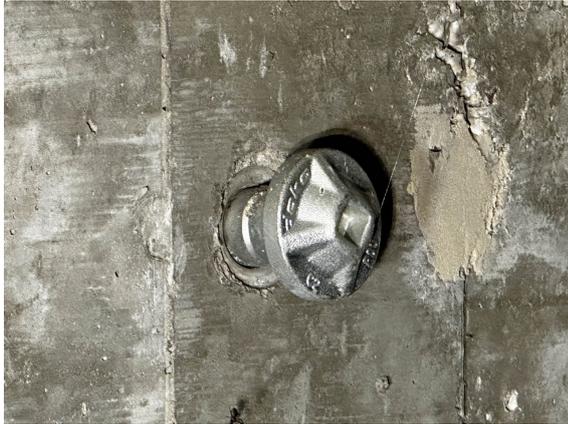
[46] S=0, V=0, D=1 BSP-ID 021-07
Flügel, Schalungsanker an der Betonoberfläche, Eine
Stelle, Nicht entfernt, Vorne am Bauwerk, Links, Oben

46_FLÜGEL SCHALUNGSANKER NICHT ENTFERNT

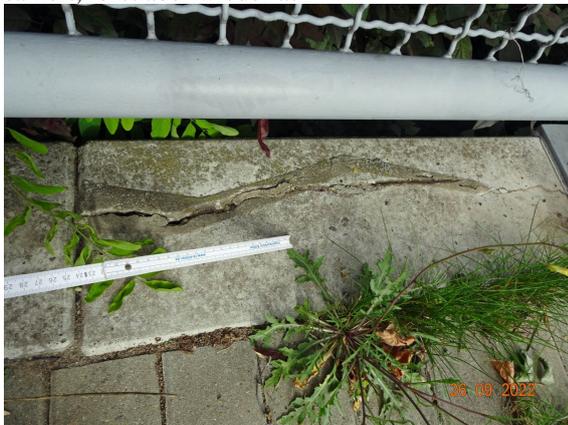
[29] S=0, V=0, D=1 BSP-ID 025-02
Sonstiger Stützungskörper, Beton, Ein Stück, Längsrisse, Vor dem Bauwerk, Links, Oberseite, Instandsetzung schadhaft, vorletztes Element vor der Flügelwand, wurde saniert, reißt aber wieder auf

29_WINKELSTÜTZE AUSGEPRÄGT GERISSEN

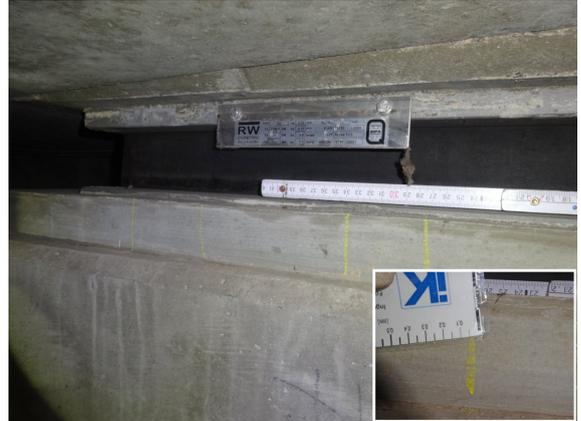
[19] S=0, V=0, D=1 BSP-ID 214-04
Unterstopfung, Mörtel, Mehrfach, Längsrisse Rissbreite 0,1 - < 0,2 mm, Anzahl: 4 Stück, Hinten am Bauwerk, Rechts, Schadenserweiterung, rechte Seite ein Riss 0,2 mm breit, Vorderseite 3 weitere Risse 0,1 mm breit

S19 LÄNGSRISSE IN LAGERUNTERSTOPFUNG

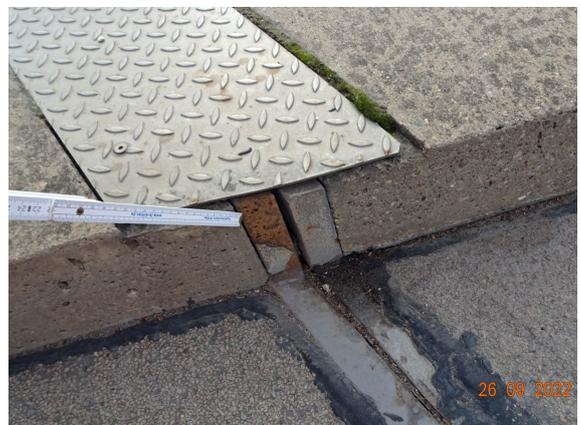
[43] S=0, V=0, D=1 BSP-ID 226-12
Randprofil, Stahl / Metall, Teilweise, Angerostet, Hinten am Bauwerk, Beidseitig, Oben auf dem Bauwerk

43_ÜKO-RANDPROFIL ANGEROSTET

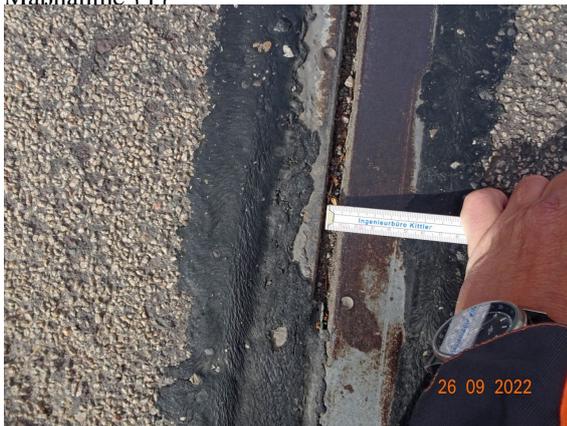
[34] S=1, V=0, D=2 EP BSP-ID 226-08

Fugenspalt / -abstand, Gesamtes Bauteil, Breite zu gering, Breite: 14,0 mm, Widerlager hinten, Unmittelbar an der Übergangskonstruktion, Quer durchgehend, Spaltbreite 11 mm bei Bauwerkstemperatur ca. 13°C und Lufttemperatur 16°C, Dehnweg nahezu erschöpft, Maßnahme {1}

34_ÜKO DEHNWEG ERSCHÖPFT

Maßnahmenempfehlung {1}

Art der Leistung	Instandsetzung Fahrbahnübergänge (lfd m -B-)	
Menge		Geschätzte Kosten
Dauer der Maßnahme		Ausführungsjahr
Dringlichkeit	Mittelfristig	
Maßnahmenfixierung	Keine Maßnahme festgelegt	
Projektbezeichnung	Kontrolle Fugenspalt	
Bemerkung	Der bei der Prüfung vorhandene Fugenspalt betrug 11 mm (Lufttemperatur 16,0°C, Bauwerkstemperatur ca. 13,0°C), der Dehnweg ist damit nahezu erschöpft. Der Fugenspalt sollte bei höheren Temperaturen erneut gemessen werden, bei auftretenden Zwängungen ist ggf. eine Vermessung des Bauwerkes (OSA) erforderlich, um mögliche Setzungen in den Widerlagerbereichen erkennen zu können, Schaden [34].

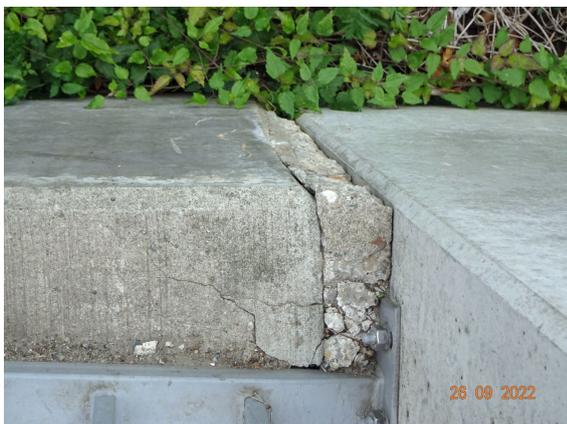
[54] S=0, V=0, D=1 BSP-ID 230-04

Kappe, Beton, Eine Stelle, Gerissen, Vorne am Bauwerk, Rechts, Oberseite, am Anfang unmittelbar an der Verfüllung zum Brüstungselement (Zwangsspannungen)

54_KAPPENANFANG RISSIG

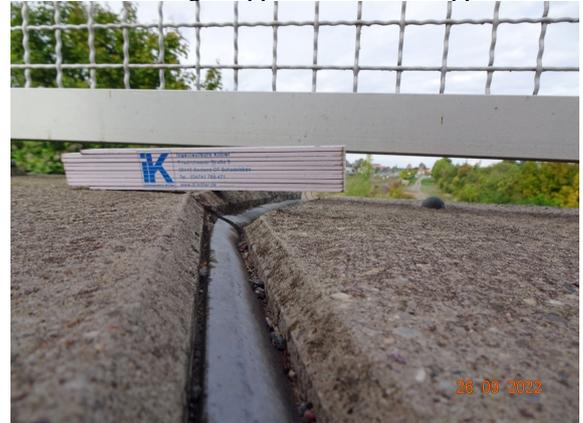
[56] S=0, V=1, D=1 BSP-ID 230-23

Kappe, Beton, Eine Stelle, Höhe unterschiedlich, Vorne am Bauwerk, Links, Oberseite, Höhenversatz von 15,0mm von Flügelkappe zur Überbaukappe

56_KAPPE HÖHENVERSATZ

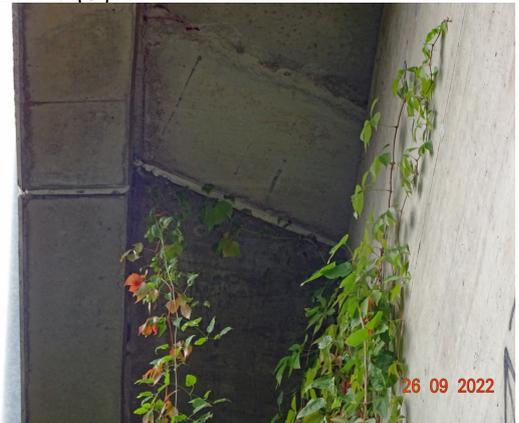
[47] S=1, V=0, D=2 BSP-ID 259-04

Gesims, Fugenfüllung der Querfuge, Stellenweise, Nicht entfernt, Vorne am Bauwerk, Beidseitig, Unterseite, Hartschaumeinlage nicht entfernt, auch im Kragarm, Maßnahme {3}

47_RAUMFUGE FUGENFÜLLUNG NICHT ENTFERNT

Maßnahmenempfehlung {3}

Art der Leistung	Überbau Fugeninstandsetzung (lfd m -H-)	
Menge		Geschätzte Kosten
Dauer der Maßnahme		Ausführungsjahr
Dringlichkeit	Mittelfristig	
Maßnahmenfixierung	Keine Maßnahme festgelegt	
Projektbezeichnung	Fugeneinlagen in Bewegungsfugen entfernen	
Bemerkung

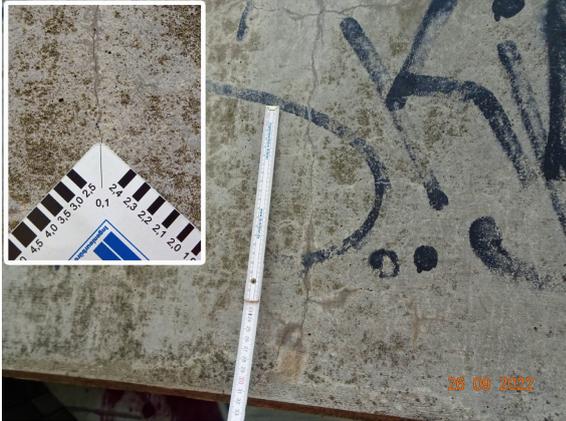
[7] S=0, V=0, D=1 BSP-ID 230-04
Senkrechte Fläche des Gesimses, Beton, Zahlreich,
Querrisse Rissbreite 0,1 - < 0,2 mm, Beidseitig,
Durchgehend, Querrisse im Abstand von 0,5 bis 2,0 m
über die ganze Bauteillänge, zusätzlich Netzzrisse bis 0,1
mm breit, auch am Gesims der Flügel

07_GESIMS RISSIG

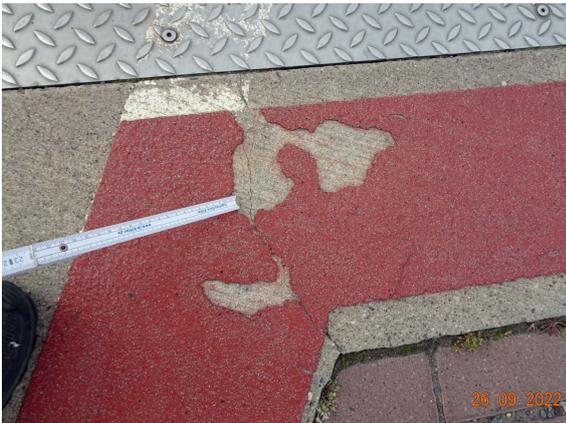
[33] S=0, V=0, D=1 BSP-ID 230-04
Kappenoberfläche, Beton, Eine Stelle, Längsriss, Breite
0,2 mm, Hinten am Bauwerk, Rechts, Oberseite

33_KAPPE HINTEN GERISSEN

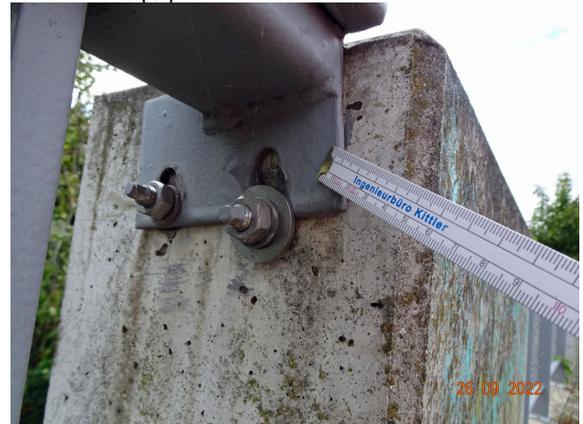
[52] S=1, V=1, D=1 BSP-ID 231-15
Füllstabgeländer, Verbundanker, Eine Stelle, Aus der
Halterung gerutscht, Vorne am Bauwerk, Rechts, Oben,
vorderes Stück zwischen Brüstung und Brückengeländer,
Maßnahme {5}

52_GELÄNDERBEFESTIGUNG SCHADHAFT

Maßnahmenempfehlung {5}

Art der Leistung	Instandsetzung Schutzeinrichtungen (lfd m -G-)	
Menge		Geschätzte Kosten
Dauer der Maßnahme		Ausführungsjahr
Dringlichkeit	Mittelfristig	
Maßnahmenfixierung	Keine Maßnahme festgelegt	
Projektbezeichnung	Geländerbefestigung instand setzen	
Bemerkung

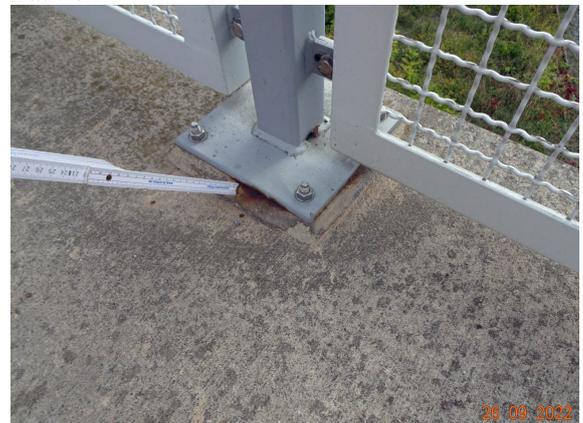
[50] S=0, V=0, D=1 BSP-ID 234-04
Ankerplatte des Geländerpfostens, Stahl / Metall,
Vereinzelt, Rostfahne, Beidseitig, Oben auf dem
Bauwerk

50_GELÄNDERANKERPLATTE ANGEROSTET

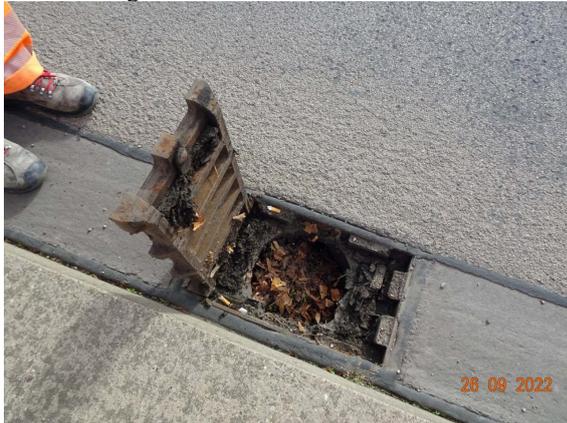
[32] S=0, V=2, D=0 BSP-ID 252-13
Rost des Ablaufes, Ein Stück, Nicht verschlossen, Mitte längs am Bauwerk, Links, Oben auf dem Bauwerk, Rost nicht verriegelt

32_ABLAUFROST NICHT VERSCHLOSSEN

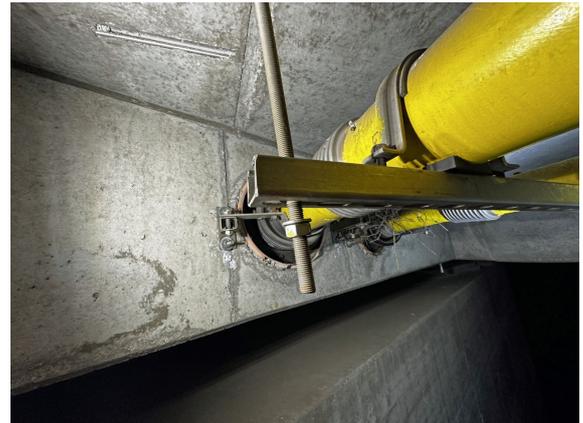
[45] S=0, V=1, D=1 BSP-ID 261-02
Leitungspritsche, Mutter, Eine Stelle, Nicht gesichert, Vorne am Bauwerk, Unter dem Bauwerk, die erste Leitungspritsche vorne am BW hat keine Kontermutter / zudem ist ein Vogelneest auf der Befestigungsschelle des Gasrohres am WDL vorn

45_LEITUNGSPRITSCHEN LOCKER

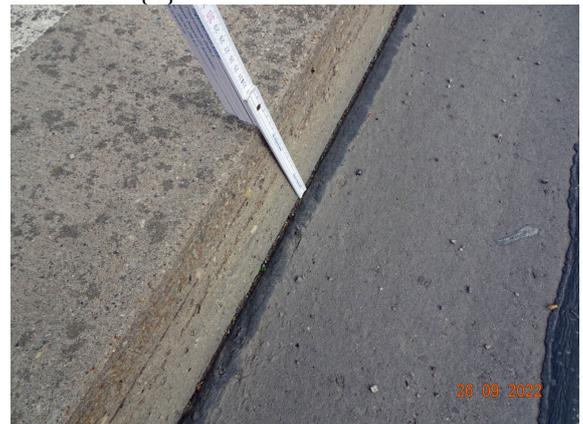
[31] S=0, V=0, D=1 BSP-ID 241-08
Fahrbahnbelag, Fugenfüllung zwischen Belag und Bord, Beginnend, Herausgequollen, Längs durchgehend, Links, Maßnahme {4}

31_BELAG RANDFUGE HERAUSGEQUOLLEN

Maßnahmenempfehlung {4}

Art der Leistung	Erneuerung / Instandsetzung des Fahrbahnbelages (m² Instandsetzungsfläche -A-)	
Menge		Geschätzte Kosten
Dauer der Maßnahme		Ausführungsjahr
Dringlichkeit	Mittelfristig	
Maßnahmenfixierung	Keine Maßnahme festgelegt	
Projektbezeichnung	Fugen fachgerecht instand setzen und Risse im Belag sanieren	
Bemerkung

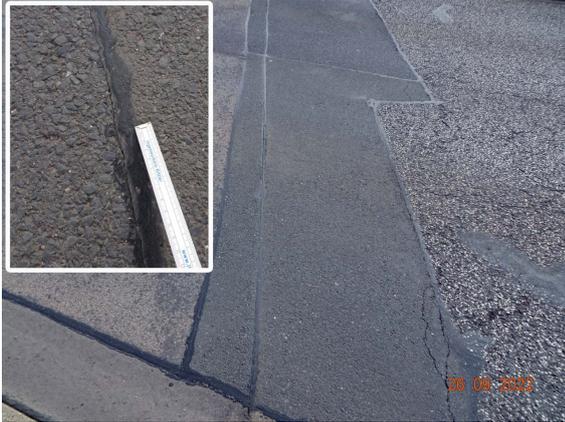
[51] S=0, V=0, D=2 BSP-ID 241-09
Fahrbahnbelag, Fugenfüllung der Querfuge, Stellenweise, Abgelöst, Vorne am Bauwerk, Quer durchgehend, Oben auf dem Bauwerk, Maßnahme {4}

51_BELAG QUERFUGE ABGELÖST

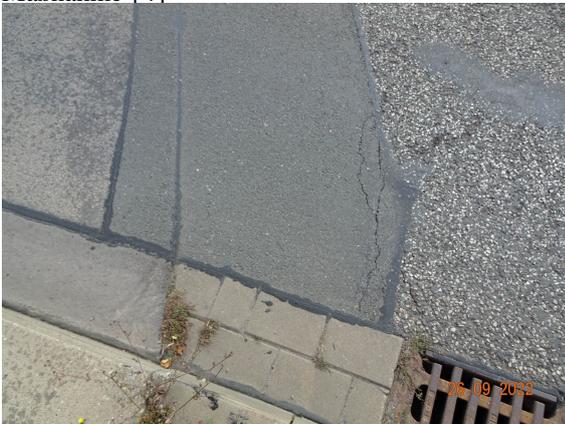
[57] S=0, V=0, D=1 BSP-ID 241-04

Fahrbahnbelag, Bituminöse Baustoffe, Beginnend, Gerissen, Vorne und hinten am Bauwerk, Beidseitig, Oben auf dem Bauwerk, beginnende Rissbildung im Hinterfüllungsbereich an Instandsetzungsflächen, Maßnahme {4}

57_BELAG RISSIG

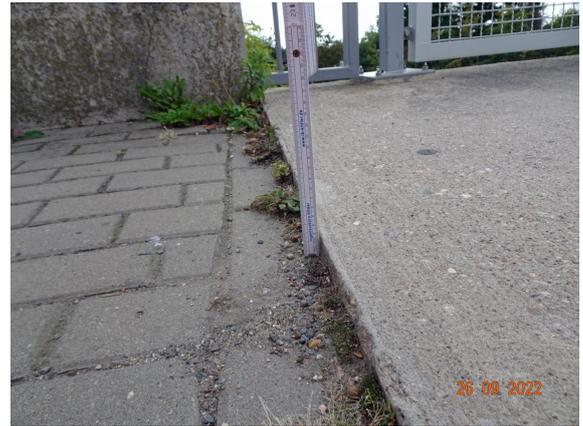
[12] S=0, V=1, D=1 BSP-ID 241-02

Geh- und Radwegbelag, Pflasterung, Stellenweise, 2 - 5 cm abgesackt / gesetzt, Vorne und hinten am Bauwerk, Beidseitig, Oben auf dem Bauwerk, beidseitige Setzungen am Übergang Flügel - Hinterfüllung, fehlender Pflasterstein links wurde ersetzt, Anpflasterung aber weiter uneben, Maßnahme {2}

12_RADWEGBELAG ÜBERGÄNGE UNEBEN

Maßnahmenempfehlung {2}

Art der Leistung	Erneuerung / Instandsetzung des Rad- / Gehwegbelages (m² Instands-fl -A-)	
Menge		Geschätzte Kosten
Dauer der Maßnahme		Ausführungsjahr
Dringlichkeit	Mittelfristig	
Maßnahmenfixierung	Keine Maßnahme festgelegt	
Projektbezeichnung	Instandsetzung Pflaster im Fahrradfahrbereich	
Bemerkung

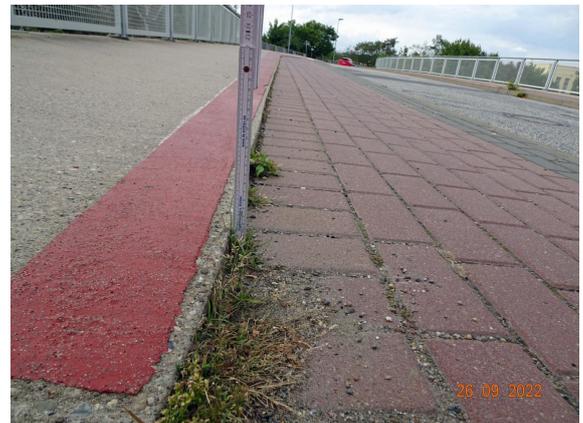
[41] S=0, V=2, D=1 BSP-ID 241-02

Geh- und Radwegbelag, Pflasterung, Bereichsweise, 2 - 5 cm abgesackt / gesetzt, Vorne und hinten am Bauwerk, Beidseitig, Kappenanpflasterung längs an den Flügelkappen abgesackt, Sturzgefahr für Fahrradfahrer, da der Absatz genau längs in Fahrtrichtung des Fahrradfahrraumes ist, am Anfang des Bauwerkes links bis 2,0cm und rechts bis 3,0cm, Maßnahme {2}

41_RADWEGBELAG PFLASTER LÄNGS ABGESACKT

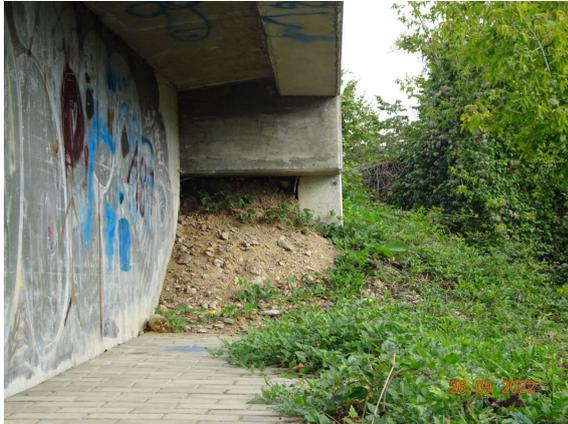
[37] S=0, V=1, D=1 BSP-ID 251-05
Flügelschürze, Böschung im Bereich des Widerlagers,
Beton, Eine Stelle, Zu kurz, Flügelende hinten, Rechts,
Oben, Flügelschürze zu kurz, Hinterfüllmaterial tritt aus

37_FLÜGELSCHÜRZE ZU KURZ
