# Prüfbericht 2022 E

nach DIN 1076

Bauwerksname **Bachbrücke "Am Busch" Hoppberg**  
Teilbauwerksname **Straßenbrücke im Zuge der Gemeindestr. "Am Busch"**  
Kreis **Salzlandkreis**  
Ort **Schackstedt**  
Bauwerksrichtung **vom Ortskern (Norden) nach außwärts (Süden)**  
Bauwerksart **Plattenbrücke**  
Tragfähigkeit  
Baujahr

Prüfrichtung **vom Ortskern (Norden) nach außwärts (Süden)**  
Prüfer **Dipl.-Ing. Ingo Kittler**  
Prüfung vom **06.10.2022** bis **06.10.2022**

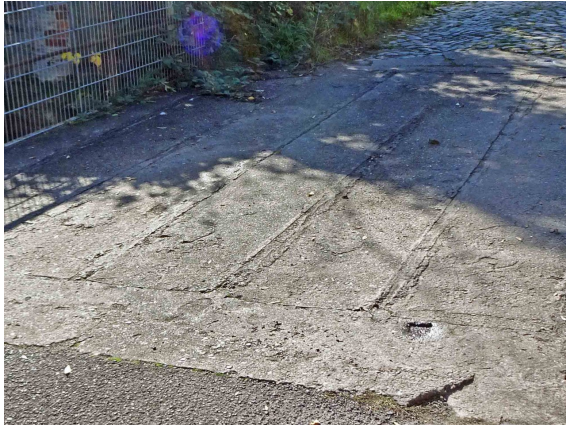
[22] S=0, V=1, D=1 BSP-ID 002-09

Platte, Betonoberfläche, Größtenteils, Wasserstau, Ablauf mangelhaft, Längs durchgehend, Fahrbahnstreifen, Oberseite, Begünstigt Wasser-, Schnee-, Schmutzansammlung, insbesondere an vermörtelten Arbeitsfugen, weiterhin allg. uneben und verwittert, kein Gefälle ausgebildet

S22 PLATTENOBERVERSEITE

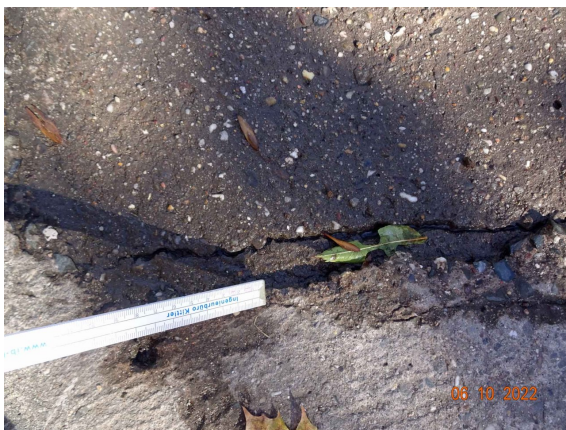
[35] S=1, V=0, D=2 BSP-ID 006-03-05

Fertigteil, Betonoberfläche, Ein Stück, Querrisse Rissbreite  $\geq 1$  mm, 2-tes Bauteil, Hinten am Bauwerk, Rechts, Oberseite, oberhalb des hinteren Widerlagers

S35 QUERRISS AN OBERSEITE

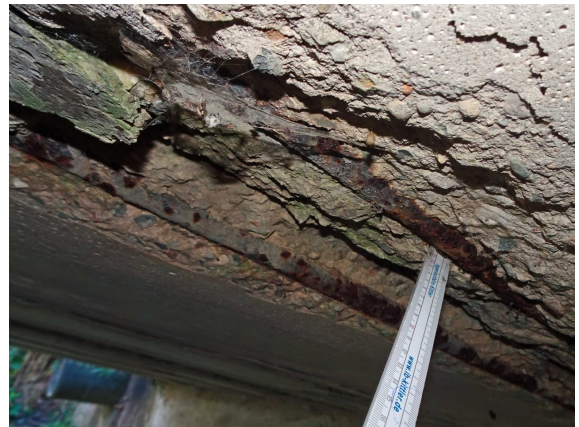
[13] S=3, V=0, D=3 BSP-ID 002-07

Fertigteil, Beton, Großflächig, Abplatzung mit freiliegender Bewehrung, Gesamtes Bauteil, Längs durchgehend, Quer durchgehend, Unterseite, fortschreitende Querschnittsminderung an Tragbewehrung!!!  
zudem großflächige Hohlstellen

S13 FREILIEGENDE BEWEHRUNG MIT QUERSCHNITTMINDERUNG

Der Mangel/Schaden beeinträchtigt die Standssicherheit des Bauteils und des Bauwerks.  
Eine Nutzungseinschränkung ist gegebenenfalls umgehend vorzunehmen.  
Schadensbeseitigung kurzfristig erforderlich.  
Wegen Schäden an folgenden Bauteilen:  
- Fertigteil

Der Mangel/Schaden beeinträchtigt die Dauerhaftigkeit des Bauteils und führt mittelfristig zur Beeinträchtigung der Dauerhaftigkeit des Bauwerks. Eine Schadensausbreitung oder Folgeschädigung anderer Bauteile ist zu erwarten.  
Schadensbeseitigung kurzfristig erforderlich.

| Art der Leistung | Ersatzneubau wg. Abl. wirtsch. Nutzungs- u. Tragfähigkeitsverl. (m <sup>2</sup> Bw-fl -I) | |
| Projektbezeichnung | Ersatzneubau | |

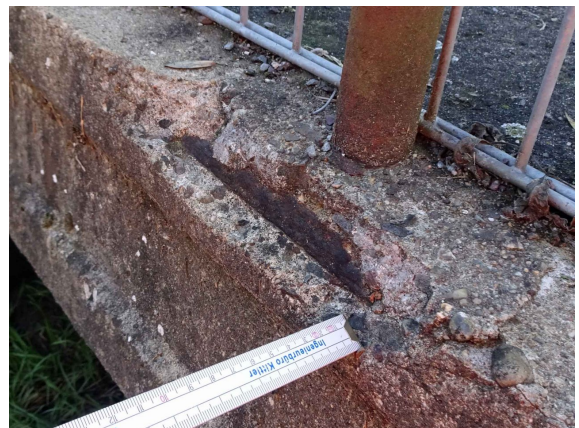
[38] S=1, V=0, D=2 BSP-ID 002-04

Stirnfläche, Beton, Stellenweise, Abplatzung mit freiliegender Bewehrung, Links, Oben und unten

S38 FREILIEGENDE BEWEHRUNG AN STIRNSEITE LINKS

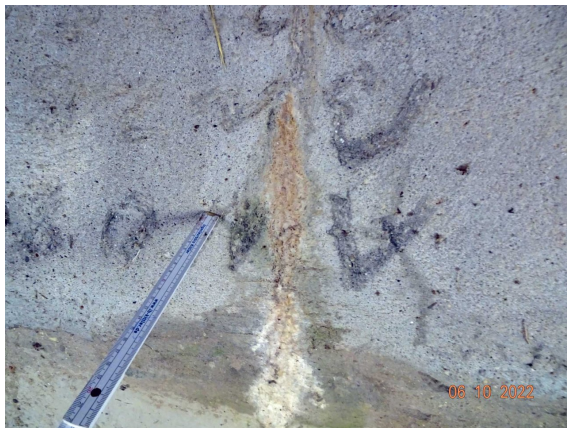
[9] S=1, V=0, D=2 BSP-ID 025-08

Widerlagerwand, Betonoberfläche, Mehrfach, Längsrisse Rissbreite 0,4 - < 1 mm, Beide Widerlager, Vorne und hinten am Bauwerk, Quer durchgehend,  
- Widerlagerwand vorn, oberhalb der Arbeitsfuge (quer) 2 Stk. Längsrisse mit Aussinterung, beidseitig 1,40m von Widerlagerkante  
- Widerlagerwand hinten, oberhalb der Arbeitsfuge (quer) 6 Stk. Längsrisse, teilweise mit Aussinterung + Aussinterung 1,40m von rechter Widerlagerkante

S9 WDL HINTEN LÄNGSRISSE MIT AUSSINTERUNG

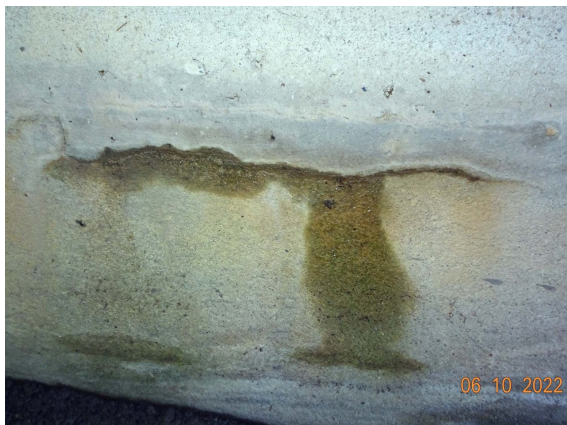
[6] S=0, V=0, D=2 BSP-ID 259-02

Widerlagerwand, Arbeitsfuge waagrecht, Gesamtes Bauteil, Querriss mit Wasseraustritt und Verfärbung der Rissufer, Beide Widerlager, Quer durchgehend, Querriss bis 1mm Breite

S6 WDL VORN QUERRISS MIT WASSERAUSTRITT

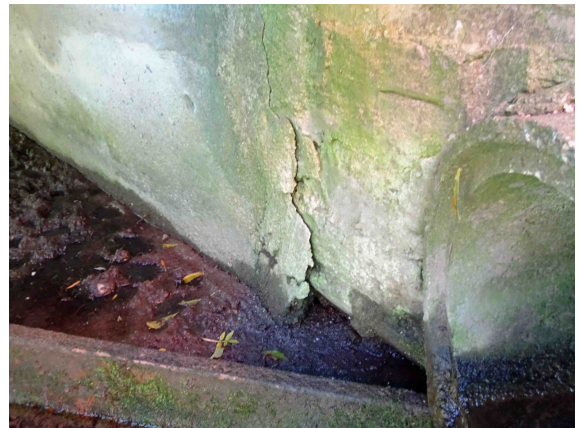
[21] S=1, V=0, D=2 BSP-ID 027-01

Sonstiger Stützungskörper, Mauerwerksfugen, Stellenweise, Gerissen, Gesamtes Bauteil, Vorne und hinten am Bauwerk, Seitenfläche rechts, Außen, im Bereich der Rinnendurchführung und Rohrdurchführung, zudem platzt der Beton am Übergang zum WDL hinten ab

S21 ABPLATZUNG IM BEREICH WDL - STÜTZWAND

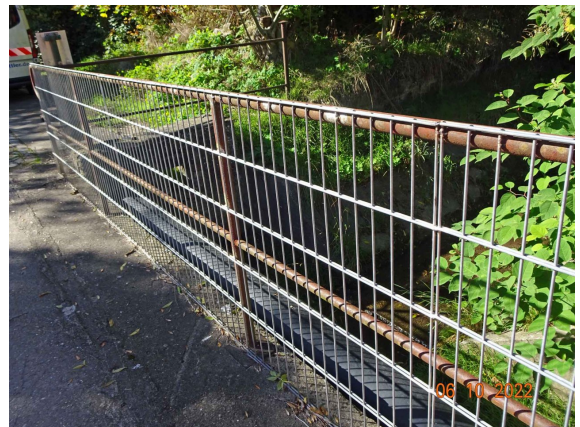
[3] S=0, V=2, D=0 BSP-ID 231-11

Rohrgeländer ohne Seil, Gesamtes Bauteil, Nicht fachgerecht, Längs durchgehend, Beidseitig, gem. RIZ Gel 4 und 5 muss ein Füllstabgeländer verbaut sein, zudem entspricht der angeschweißte Gitterdrahtzaun nicht den gültigen Vorschriften

S3 GELÄNDER NICHT NACH VORSCHRIFT

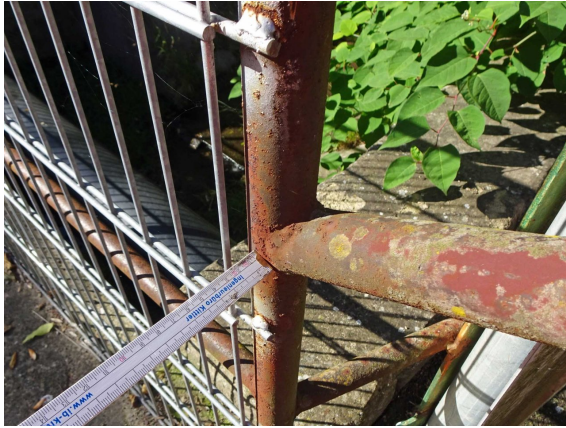
[2] S=0, V=0, D=2 BSP-ID 234-05

Rohrgeländer ohne Seil, Stahl / Metall, Gesamtes Bauteil, Verrostet, Längs durchgehend, Beidseitig, Oben auf dem Bauwerk

S2 GELÄNDER VERROSTET

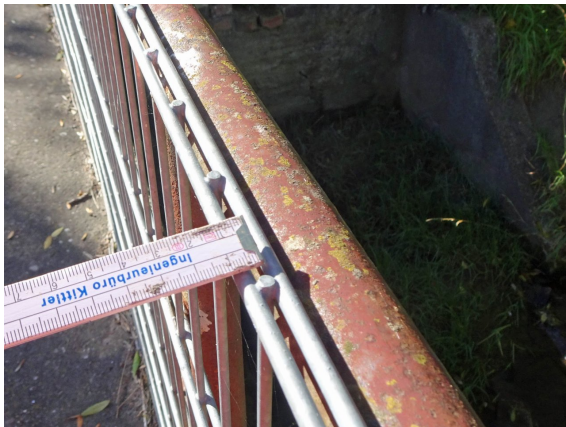
[16] S=0, V=2, D=1 BSP-ID 231-20

Handlauf des Geländers, U-Profil, Vollständig, Fehlt, Längs durchgehend, Beidseitig, Oberseite, durch vorgesetztes Drahtgitter an das Rohrgeländer - Verletzungsgefahr

S16 U-PROFIL AM HANDLAUF FEHLT

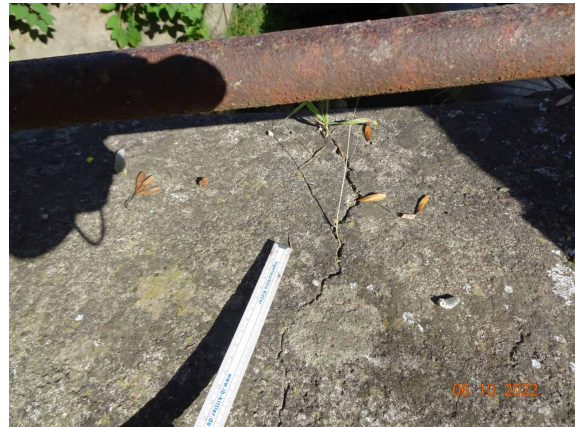
[37] S=0, V=0, D=2 BSP-ID 237-03

Brüstung als Absturzsicherung, Abdeckung des tragenden Mauerwerks, Stellenweise, Gerissen, Vorne und hinten am Bauwerk, Rechts

S37 RISS IN OBERSEITE BRÜSTUNG RECHTS

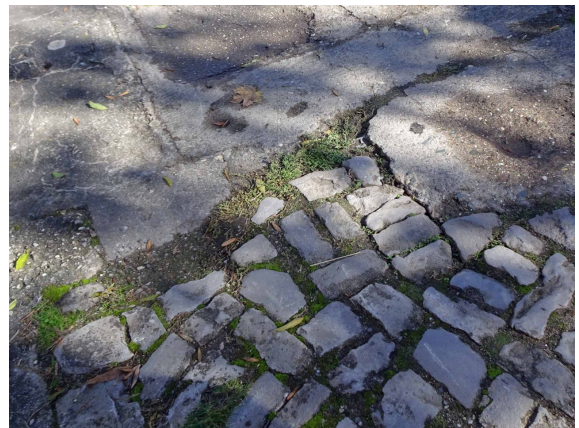
[32] S=0, V=1, D=1 BSP-ID 241-13

Fahrbahnbelag, Pflasterung, Stellenweise, Uneben, Vorne und hinten am Bauwerk, ausgewaschene Fugen, Belag uneben, bis 2cm abgesackt / zudem noch eine weitere Stelle vor dem BW rechts

S32 BELAG UNEBEN HINTEN

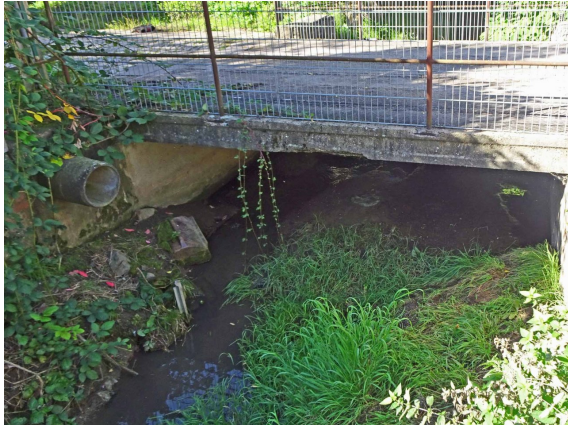
[15] S=0, V=0, D=2 BSP-ID 251-03

Natürliches Ufer des Gewässers, Stellenweise, Geröll-/Schlammablagerung, Links, Unten, Durchflussquerschnitt eingeengt, zudem ausgeprägt bewachsen, Maßnahme {1}

S15 DURCHFLUSSQUERSCHNITT EINGEENGT  
[20] S=0, V=0, D=2 BSP-ID 251-03

Art der Leistung **Beseitigung von Anlandungen (m<sup>3</sup> -H-)**

Dringlichkeit **Umgehend**

Projektbezeichnung **Unterhaltungsarbeiten am Gewässerlauf**

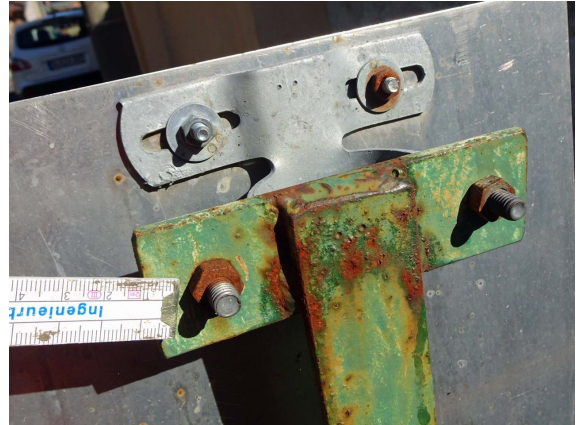
S24 PROFIL UND MUTTERN DER BESCHILDERUNG ANGEROSTET

[24] S=0, V=0, D=1 BSP-ID 250-03

Pfosten der Begrenzung der Durchfahrtsbreite, Profile, Stellenweise, Angerostet, Vorne und hinten am Bauwerk, Beidseitig, betrifft die rückseitigen Schildhalter, sowie die Verbindungsmittel (Schrauben, Muttern...)

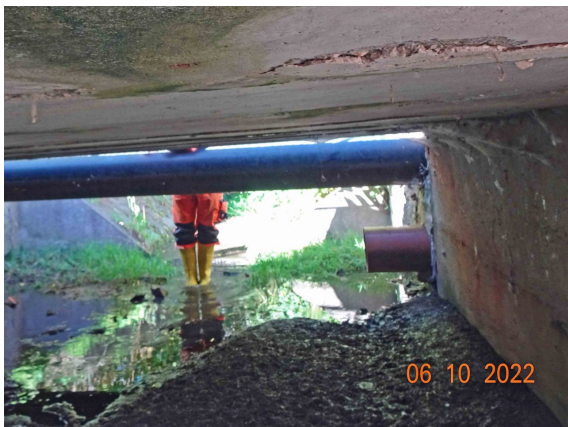
Befestigte Sohle des Gewässers, Bereichsweise, Geröll-/Schlammablagerung, Vorne und hinten am Bauwerk, Quer durchgehend, Unter dem Bauwerk, Unterhaltungsmangel, vor Widerlagerwand vorn und hinten haben sich bereits Anlandungen ausgebildet, Maßnahme {1}

S20 SCHLAMMABLAGERUNG UNTER BW
