Prüfbericht 2022 E

nach DIN 1076

Bauwerksname **Bachbrücke Bellebener Weg**
Teilbauwerksname **Gehwegbrücke neben der Furt**
Kreis **Salzlandkreis**
Ort **Schackstedt**
Bauwerksrichtung **von Norden nach Süden**
Bauwerksart **Plattenbrücke**
Tragfähigkeit
Baujahr Überbau **1983** Baujahr Unterbau **1983**

Prüfrichtung **von Norden(Marktring) nach Süden(Hoppberg)**
Prüfer **Dipl.-Ing. (FH) M.Haberkorn**
Prüfung vom **06.10.2022** bis **06.10.2022**

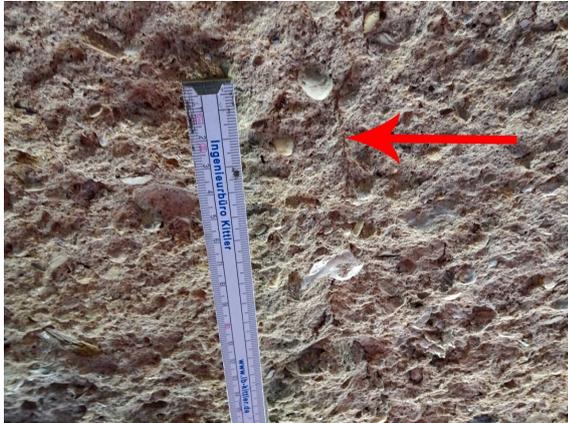
[22] S=0, V=0, D=2 BSP-ID 006-01-02

Füllbeton, Beton, Eine Stelle, Querrisse Rissbreite 0,1 - < 0,2 mm, Mitte längs am Bauwerk, Quer durchgehend, Unterseite

S22 PLATTENUNTERSICHT QUERRISS

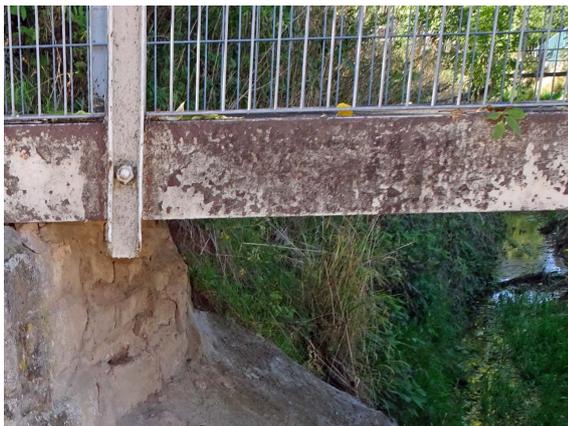
[6] S=0, V=0, D=2 BSP-ID 014-11

Walzträger, Korrosionsschutzbeschichtung auf Metall, Bereichsweise, Abgeblättert, Längs durchgehend, Seitenfläche beidseitig, an den Seitenflächen und an der Oberseite, stellenweise einsetzende Korrosion, Maßnahme {4}

S06 WALZTRÄGER KORROSIONSSCHUTZ ABGEPLATZT

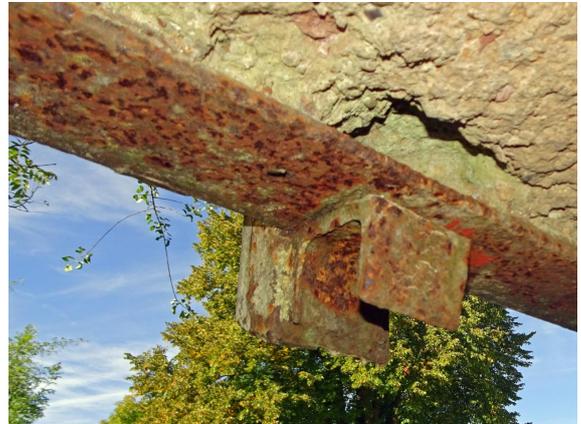
[4] S=1, V=0, D=3 BSP-ID 014-22

Walzträger, U-Profil, An allen Bauteilen, Verrostet mit Narbenbildung, Gesamter Überbau, Längs durchgehend, Beidseitig, Unterseite, unterer Flansch an Unter- und Oberseite stark korrodiert, Maßnahme {4}

S04 LÄNGSTRÄGER STARK VERROSTET

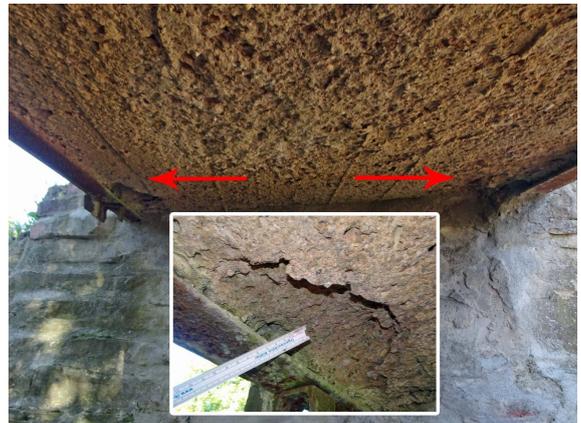
[9] S=0, V=0, D=2 BSP-ID 002-02

Füllbeton, Betonkante, Mehrfach, Abgeplatzt, Längs durchgehend, Beidseitig, Unterseite, im Bereich der Walzträger

S09 FÜLLBETON AUSGEBROCHEN

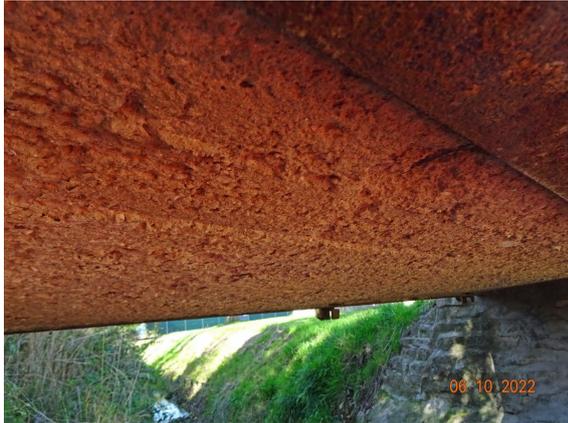
[8] S=0, V=0, D=2 BSP-ID 002-09

Füllbeton, Betonoberfläche, Vereinzelt, Verfärbt, Gesamter Überbau, Unterseite

S08 FÜLLBETON UNTERSEITE

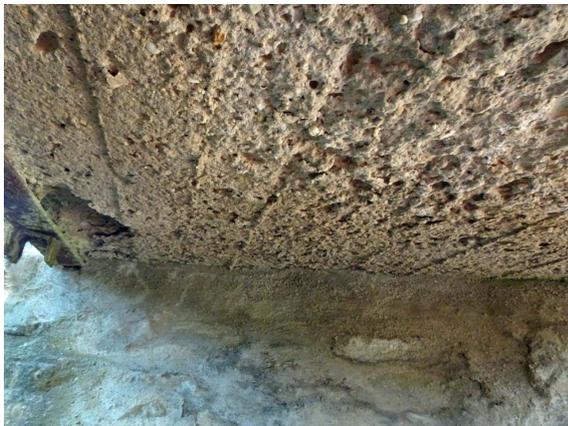
[7] S=1, V=0, D=3 BSP-ID 002-13

Füllbeton, Betonoberfläche, Ausgeprägt, Oberfläche absandend, Längs durchgehend, Quer durchgehend, Unterseite

S07 FÜLLBETON GROßFLÄCHIG ABGESANDET

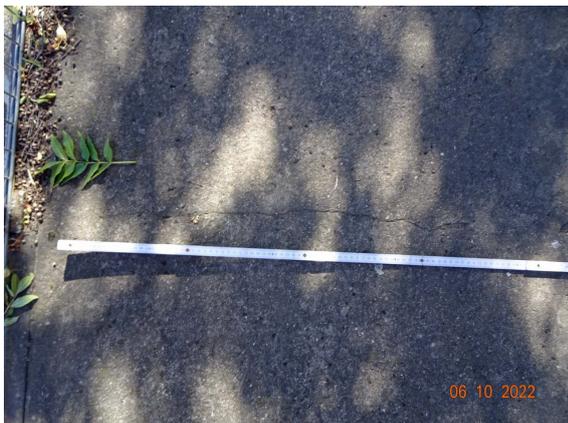
[13] S=1, V=0, D=2 BSP-ID 006-03-06

Füllbeton, Betonoberfläche, Mehrfach, Querrisse Rissbreite 0,4 - < 1 mm, Anzahl: 3 Stück, Gesamter Überbau, Feldbereich, Quer durchgehend, Oberseite, jeweils zwischen den Geländerpfosten

S13 FÜLLBETON QUERRISS

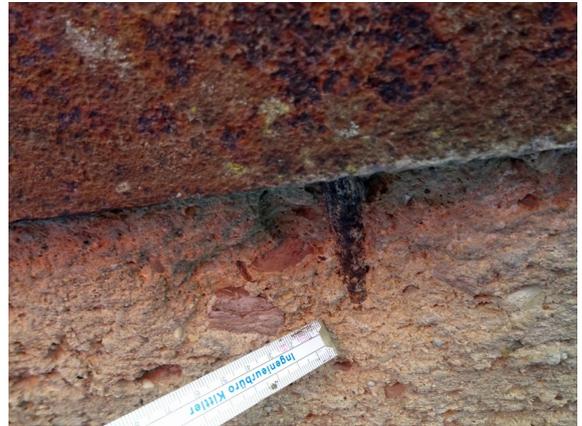
[26] S=0, V=0, D=1 BSP-ID 002-02

Füllbeton, Beton, Stellenweise, Abplatzung mit freiliegender Bewehrung, Beidseitig, Unter dem Bauwerk

S26 FÜLLBETON STELLENWEISE ABGEPLATZT

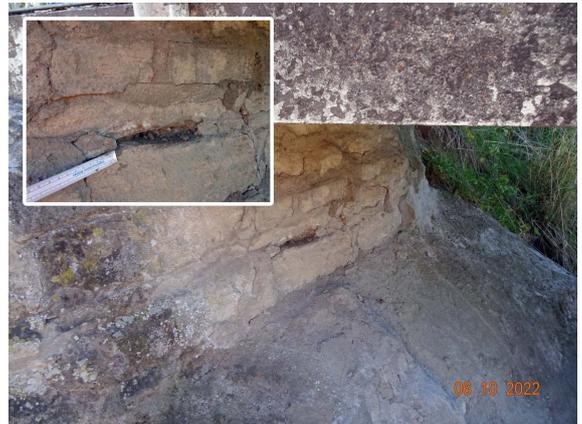
[11] S=1, V=0, D=2 BSP-ID 027-08

Widerlager, Mauerwerksfugen, Häufig, Gerissen, Beide Widerlager, Quer durchgehend, Instandsetzung schadhaft, Maßnahme {5}

S11 WL MAUERWERKSFUGEN GERISSEN UND GEBROCHEN

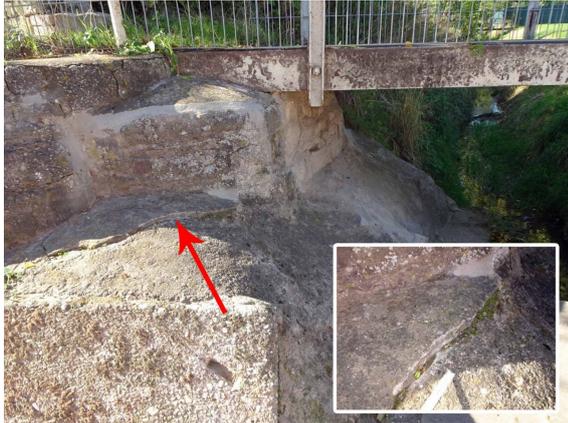
[21] S=0, V=0, D=2 BSP-ID 027-06

Sonstiger Stützungskörper, Mauerwerksfugen, Zahlreich, Gerissen, Vorne und hinten am Bauwerk, Instandsetzung schadhaft, Maßnahme {5}

S21 MAUERWERKSFUGEN STÜTZUNGSKÖRPER

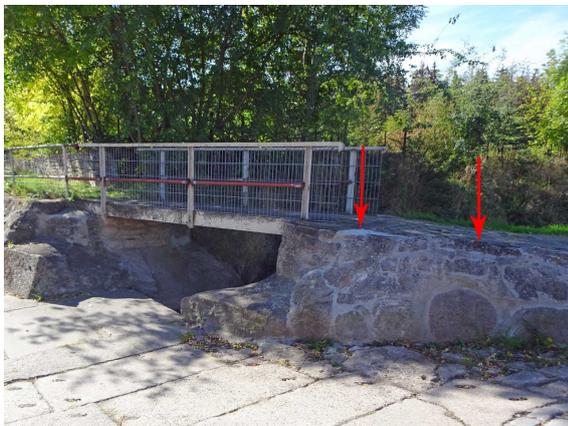
[16] S=0, V=2, D=0 BSP-ID 231-01

Geländer als Absturzsicherung, Stellenweise, Fehlt, Vor dem Bauwerk, Gehweg, Linke und rechte Seite, weiterführendes Geländer entlang der Rampe erforderlich

S16 GELÄNDER FEHLT

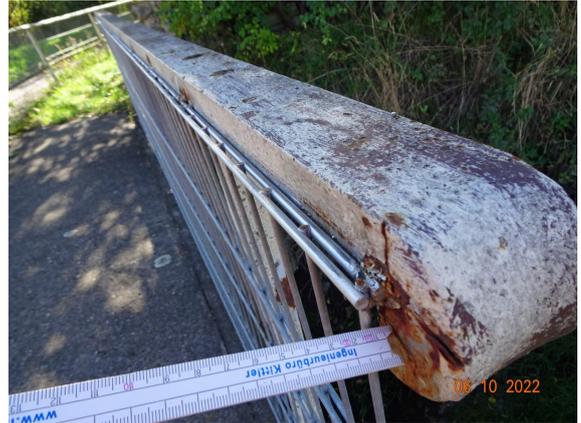
[3] S=0, V=1, D=2 BSP-ID 234-05

Geländer als Absturzsicherung, Stahl / Metall, Bereichsweise, Verrostet, Längs durchgehend, Beidseitig, an der unterseitigen Befestigung am Walzträger verrostet mit Narbenbildung

S03 HANDLAUFENDE GELÄNDER ROSTET

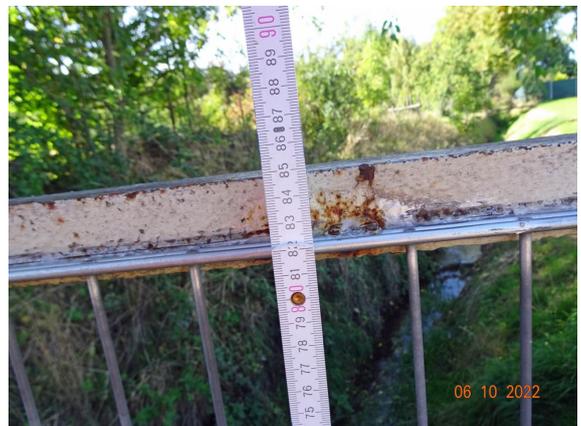
[17] S=0, V=2, D=0 BSP-ID 231-11

Holmgeländer ohne Seil, mit einer Knieleiste oder mehreren Knieleisten, Gesamtes Bauteil, Entspricht nicht den gültigen Vorschriften, Längs durchgehend, Beidseitig, gem. RIZ Gel 4 und 5 muss ein Füllstabgeländer mit einer Höhe von 1m (hier: 85 cm) verbaut sein, zudem entspricht der angeschweißte Gitterzaun nicht den Vorschriften

S17 GELÄNDERHÖHE ZU GERING

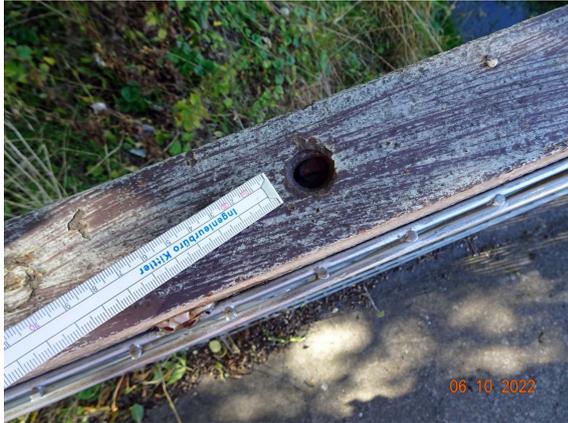
[24] S=0, V=1, D=1 BSP-ID 231-15

Handlauf des Geländers, Schraube, Ein Stück, Fehlt, Hinten am Bauwerk, Rechts, Oben auf dem Bauwerk, eine Schraube abgerissen

S24 HANDLAUF DES GELÄNDERS

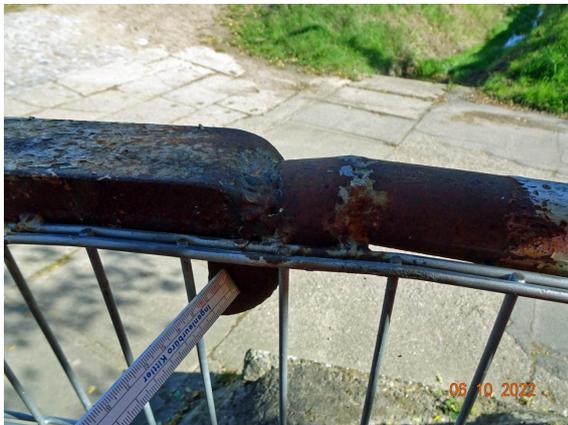
[2] S=0, V=2, D=0 BSP-ID 231-20

Handlauf des Geländers, Gesamtes Bauteil, Breite zu gering, Gesamter Überbau, Längs durchgehend, Beidseitig, Oben innen, Schadenserweiterung, am oberen Abschluss des innen ans Gelände vorgesetzten Gitters -> Verletzungsgefahr, sowie seitliche Gitterabdeckung fehlt

S02 GELÄNDERHANDLAUF NICHT GEMÄß RIZ_VERLETZUNGSGEFAHR

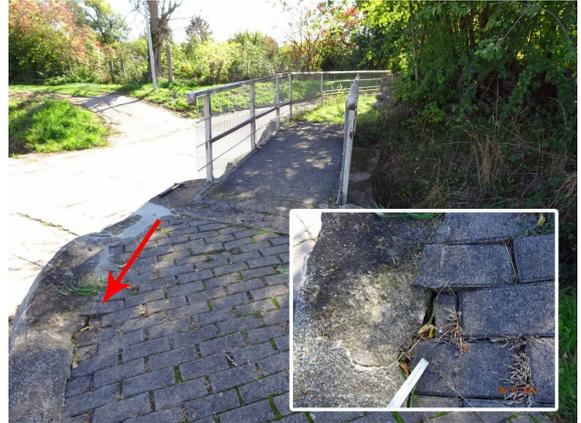
[23] S=0, V=1, D=0 BSP-ID 241-01

Gehwegbelag, Pflasterung, Mehrfach, Uneben, Vor dem Bauwerk

S23 GEHWEG UNEBEN

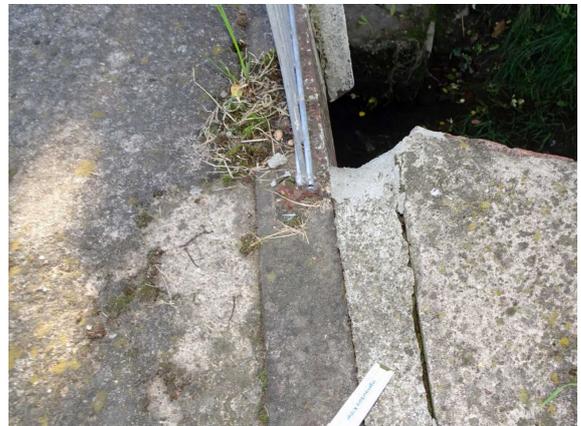
[25] S=0, V=0, D=1 BSP-ID 241-13

Gehwegbelag, Abdeckung des tragenden Mauerwerks, Eine Stelle, Gerissen, Vorne am Bauwerk, Gehweg rechts, zwischen Stahlträger und Mauerwerksabdeckung Fuge gerissen

S25 WL VORN FUGE GERISSEN

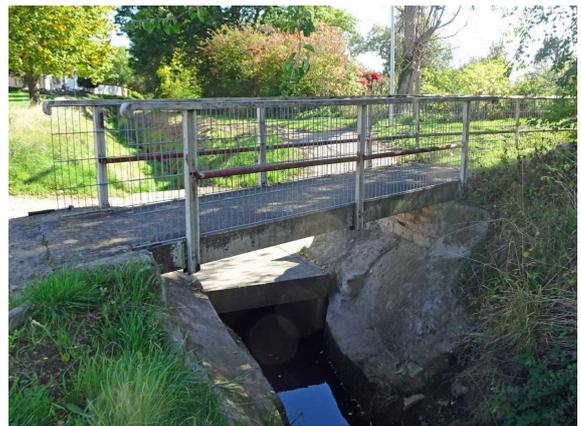
[19] S=0, V=0, D=2 BSP-ID 251-03

Befestigte Sohle des Gewässers, Betonoberfläche, Bereichsweise, Geröll-/Schlammablagerung, Beidseitig, Schadenserweiterung, Maßnahme {1}

S19 GEWÄSSERSOHLLE

Maßnahmenempfehlung {1}

Art der Leistung	Angleichung / Befestigung Bachsohle (m² Sohlfläche -H-)
Menge	Geschätzte Kosten
Dauer der Maßnahme	Ausführungsjahr
Dringlichkeit	Umgehend
Maßnahmenfixierung	Keine Maßnahme festgelegt
Projektbezeichnung	Unterhaltungsarbeiten
Bemerkung	[19] - Gewässerlauf
