# Prüfbericht 2022 H

nach DIN 1076

Bauwerksname **Gehwegbrücke ü.d. Mühlgraben am Durchgang**  
Teilbauwerksname  
Kreis **Salzlandkreis**  
Ort **Groß Schierstedt, Am Mühlgraben**  
Bauwerksrichtung **NORD>SÜD**  
Bauwerksart **Plattenbalkenbrücke, Trägerrostbrücke**  
Tragfähigkeit  
Baujahr Überbau **1980** Baujahr Unterbau **1980**

Prüfrichtung **von Nord nach Süd**  
Prüfer **Dipl.-Ing.(FH) M. Haberkorn**  
Prüfung vom **26.09.2022** bis **26.09.2022**

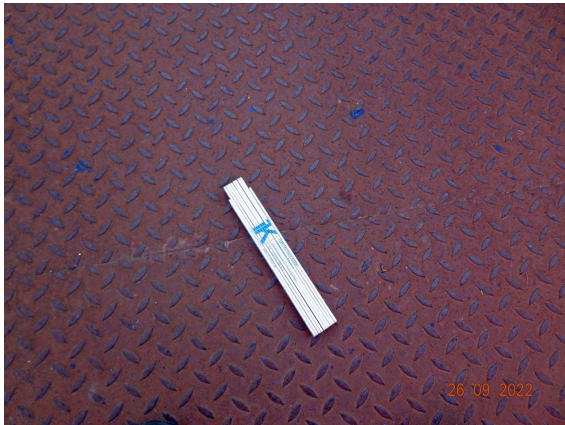
[1] S=0, V=0, D=2 BSP-ID 014-09

Deckblech der Orthotropen Platte, Blech, Großflächig, Angerostet, Gesamtes Bauteil, Oberseite, teilweise an Unterseite verrostet mit Blattrrost, Riffelblech nicht verzinkt, Beschichtung unzureichend, Maßnahme {3}

S01 RIFFELBLECH ANGEROSTET

### Maßnahmenempfehlung {3}

| Art der Leistung | Überbau Korrosionsschutz (m <sup>2</sup> Instandsetzungsfläche -F-) |

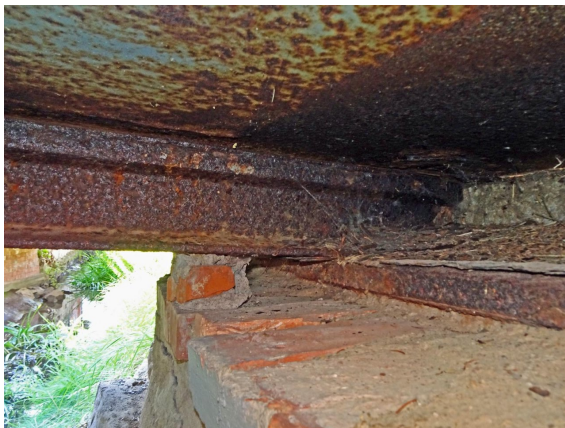
[4] S=0, V=0, D=3 BSP-ID 014-12

Längsträger des Trägerrostes, Doppel-T-Profil, An allen Bauteilen, Verrostet, Unter dem Bauwerk, insbesondere Auflagerbereiche (Eisenbahnschienen als Längsträger verwendet), Maßnahme {3}

S04 LÄNGSTRÄGER VERROSTET

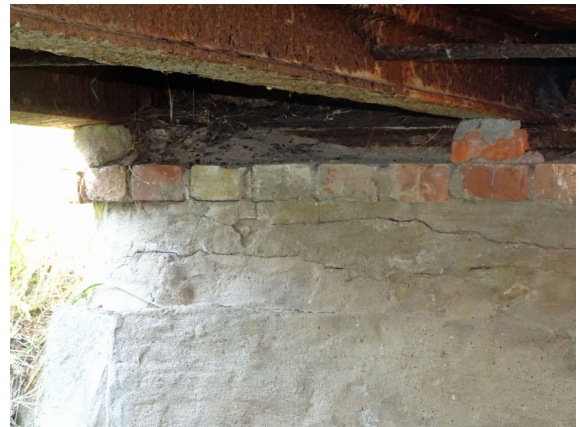
[6] S=1, V=0, D=3 BSP-ID 014-12

Endquerträger des Trägerrostes, Doppel-T-Profil, An allen Bauteilen, Verrostet mit Blattrrostbildung, Unter dem Bauwerk, (Eisenbahnschienen ohne Beschichtung als Endquerträger und Auflager verwendet, im Mauerwerk der Auflagerbank eingemauert), Maßnahme {3}

S06 EQT BLATTROST

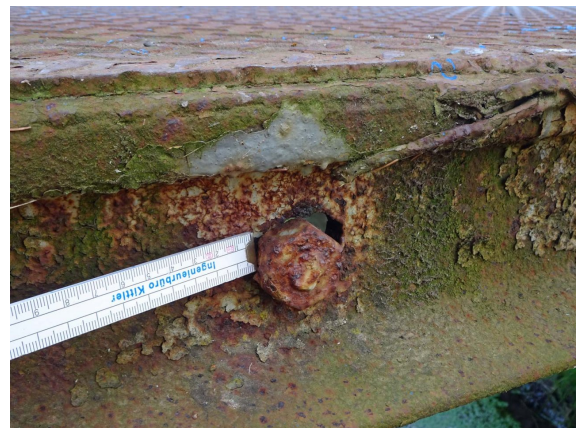
[9] S=1, V=0, D=1 BSP-ID 001-05

Aussteifungsverband, Stange / Stab, Mehrfach, Locker / lose, Quer durchgehend, Unter dem Bauwerk

S09 ÜBERBAU AUSSTEIFUNG LOCKER

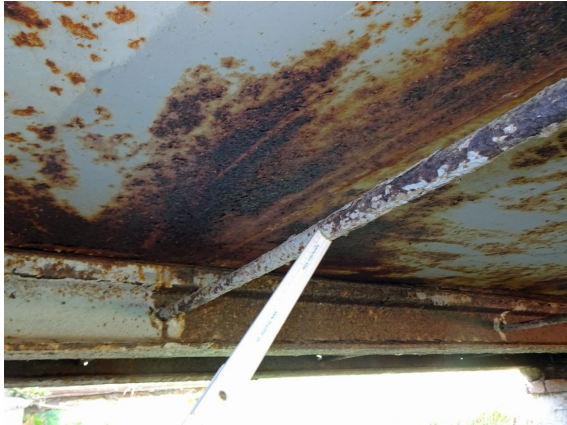
[5] S=0, V=0, D=2 BSP-ID 014-09

Aussteifungsverband, Stange / Stab, An allen Bauteilen, Abwitternde Beschichtung, Untergrund rostig, Unter dem Bauwerk, (Rundstahl als Aussteifungsverband verwendet), Maßnahme {3}

S05 ÜBERBAUAUSSTEIFUNGEN VERROSTET

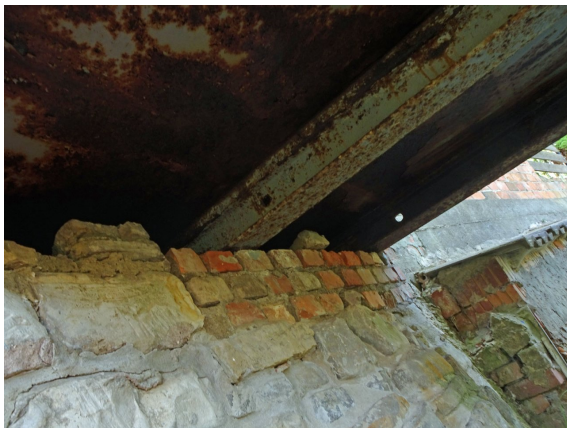
[7] S=0, V=0, D=1 BSP-ID 027-07

Widerlager, Tragendes Mauerwerk, Bereichsweise, Schadhafte, Beide Widerlager, gerissene und abgeplatzte Mauerwerksfugen, sowie Putz gerissen, Maßnahme {4}

S07 WL MAUERWERKSFUGEN GERISSEN

### Maßnahmenempfehlung {4}

Art der Leistung      **Unterbau Mauerwerksinstandsetzung (m² Instandsetzungsfläche -D-)**  
Menge      Geschätzte Kosten  
Dauer der Maßnahme      Ausführungsjahr  
Dringlichkeit      **Mittelfristig**  
Maßnahmenfixierung      **Keine Maßnahme festgelegt**  
Projektbezeichnung  
Bemerkung

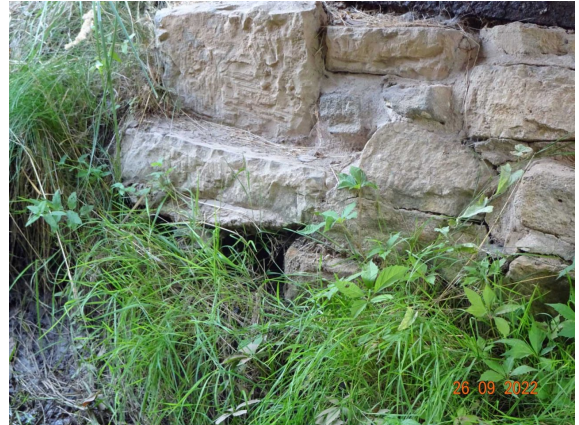
[14] S=0, V=0, D=2 BSP-ID 027-09

Widerlager, Naturstein des Mauerwerks, Stellenweise, Wasserausolkung/-ausspülung, Vorne und hinten am Bauwerk, Wasserwechselzone

S14 BEIDE WL AUSKOLKUNG

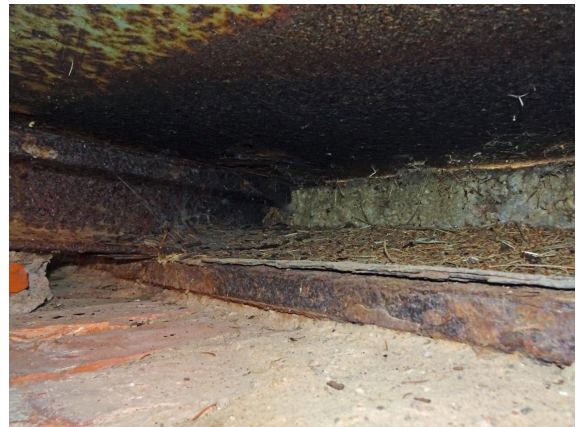
[12] S=0, V=0, D=1 BSP-ID 020-04

Auflagerbank, Beton, Bereichsweise, Schmutzablagerung, Vorne und hinten am Bauwerk

S12 AUFLAGERBANK SCHMUTZABLAGERUNG

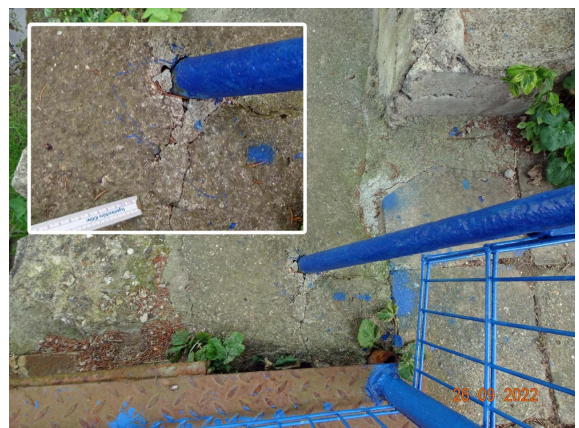
[13] S=0, V=0, D=1 BSP-ID 025-02

Flügel, Beton, Eine Stelle, Gerissen, Hinten am Bauwerk, Links, Oberseite, im Bereich des Geländerpfostens

S13 FLÜGELWAND UM GELÄNDERPFOSTEN GERISSEN

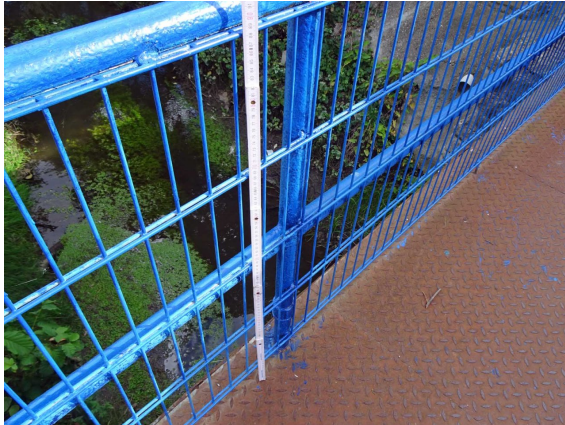
[2] S=0, V=2, D=0 BSP-ID 231-01

Rohrgeländer ohne Seil, Gesamtes Bauteil, Entspricht nicht den gültigen Vorschriften, Beidseitig, Oben auf dem Bauwerk, gem. RIZ Gel 4 und 5 muss ein Füllstabgeländer verbaut sein, zudem entspricht der angeschweißte Doppelstabmattenzaun nicht den Vorschriften, Maßnahme {1}

S02 GELÄNDER NICHT GEMÄß RICHTZEICHNUNG

### Maßnahmenempfehlung {1}

Art der Leistung      **Sonstige Geländereinstandsetzung (lfd m -G-)**  
Menge      Geschätzte Kosten  
Dauer der Maßnahme      Ausführungsjahr  
Dringlichkeit      **Kurzfristig**  
Maßnahmenfixierung      **Keine Maßnahme festgelegt**  
Projektbezeichnung  
Bemerkung

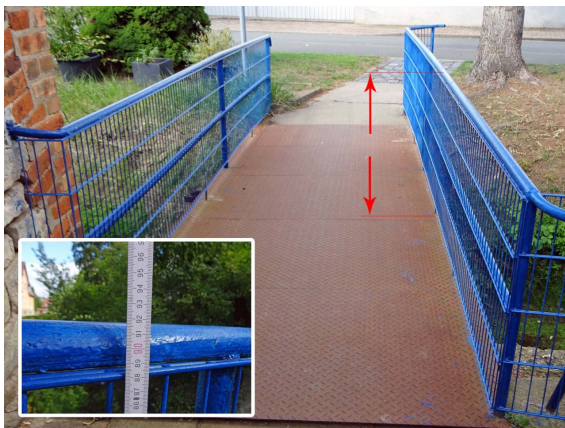
[3] S=0, V=1, D=0 BSP-ID 231-10

Rohrgeländer ohne Seil, Gesamtes Bauteil, Höhe zu gering, Beidseitig, Oben auf dem Bauwerk,  $h = 92 - 93 \text{ cm} < 1,00 \text{ m}$  (bei Gehweg)

S03 GELÄNDER ZU GERING IN DER HÖHE

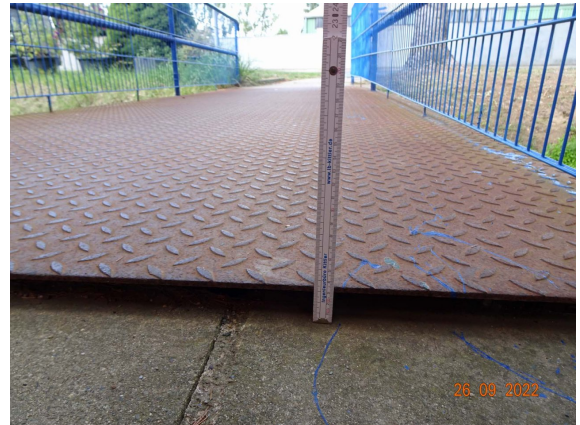
[15] S=0, V=2, D=1 BSP-ID 241-02

Gehwegbelag, Blech, Stellenweise, Zu hoch, Vorne und hinten am Bauwerk, Quer durchgehend, Absatz zwischen Blech und Beton, Stolpergefahr

S15 BELAGABSATZ HINTEN
