Prüfbericht 2022 H

nach DIN 1076

Bauwerksname **Brücke Balkendorfer Platz**
 Teilbauwerksname **Brücke Balkendorfer Platz**
 Kreis **Salzlandkreis**
 Ort **Schackenthal**
 Bauwerksrichtung **von Westen nach Osten**
 Bauwerksart **Gewölbe-/Bogenbrücke ohne Aufbeton**
 Tragfähigkeit
 Baujahr

Prüfrichtung **von Westen nach Osten**
 Prüfer **Dipl.-Ing.(FH) M.Haberkorn**
 Prüfung vom **06.10.2022** bis **06.10.2022**

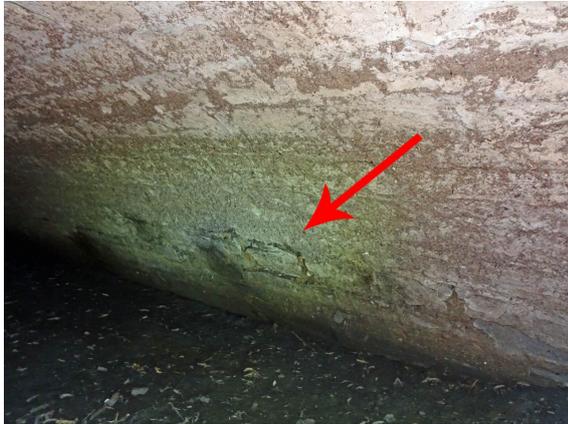
[23] S=1, V=0, D=1 BSP-ID 009-11

Wandung, Mauerwerksfugen, Bereichsweise, Ausgewaschen, Rechts, Wasserwechselzone, beginnende Auswaschung und Durchfeuchtung der Fugen am Gewölbemauerwerk, Maßnahme {4}

S23 WANDUNG FUGEN AUSGEWASCHEN

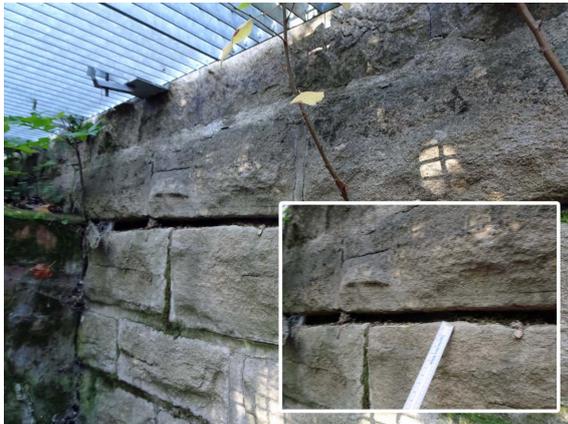
[21] S=1, V=0, D=1 BSP-ID 009-11

Stirnwand, Mauerwerksfugen, Stellenweise, Herausgebrochen, Rechts, unterhalb des Gitterrostes

S21 STIRNWAND FUGEN HERRAUSGEBROCHEN

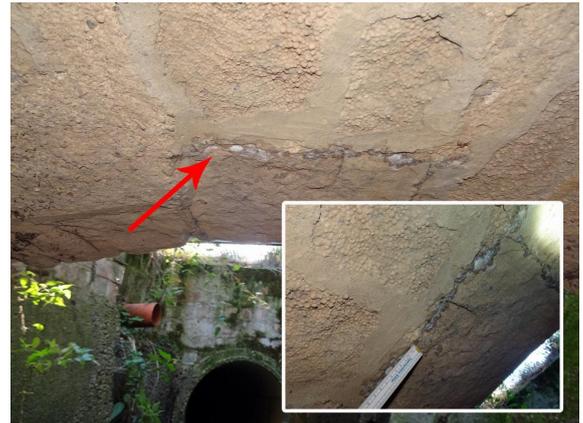
[22] S=0, V=0, D=1 BSP-ID 009-09

Bogenstirnseite, Mauerwerksfugen, Vereinzelt, Aussinterung, Rechts, Unterseite

S22 AUSSINTERUNG IM BOGENSTIRNRING

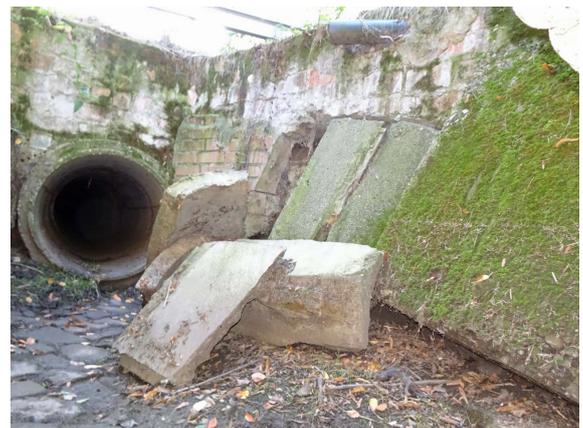
[24] S=1, V=0, D=2 BSP-ID 021-02

Sonstiger Stützungskörper, Beton, Ausgeprägt, Schadhaf, Fläche: 5,00 m², Vorne und hinten am Bauwerk, Beidseitig, die angrenzende Böschungsbefestigung ist stark geschädigt, größtenteils schon zerstört und weit unterspült, auch wenn diese Bauteile nicht unmittelbar zum Brückenbauwerk gehören, sollten sie kurzfristig instand gesetzt werden, um ein abrutschen der Böschung zu verhindern

S24 BÖSCHUNGSBEFESTIGUNG ZERSTÖRT

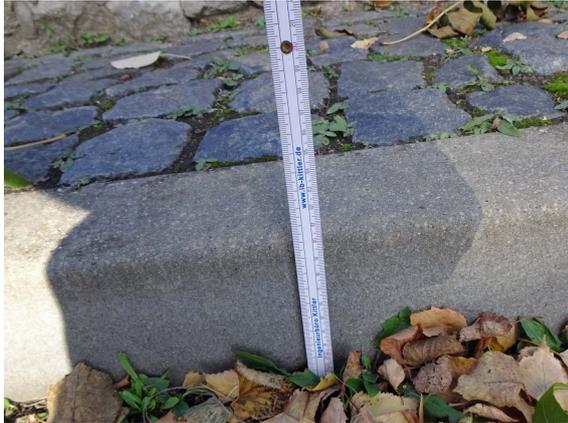
[1] S=0, V=1, D=0 BSP-ID 233-01

Schrammbord, Gesamtes Bauteil, Höhe zu gering, Längs durchgehend, Fahrbahnrand, Linke und rechte Seite, die vorh. Schrammbordhöhe ist, gem. der RIZ Kap, zu gering (vorh. links h=8,0-11 cm; rechts h=12 cm - soll h=15,0cm)

S01 SCHRAMMBORDHÖHE ZU GERING

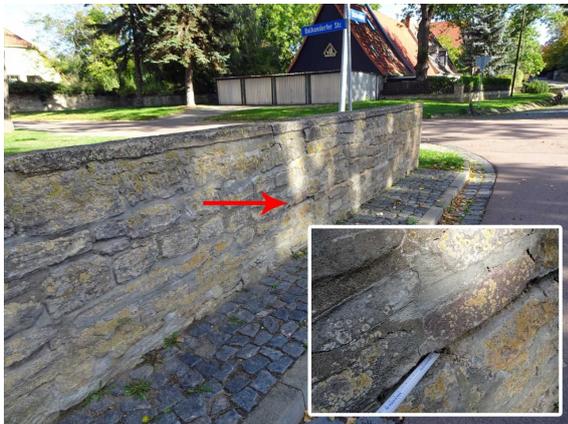
[11] S=1, V=0, D=1 BSP-ID 237-13

Wand der Brüstung, Fugenmörtel, Stellenweise, Herausgebrochen, Gesamtes Bauteil, Beidseitig, Oben, Maßnahme {3}

S11 BRÜSTUNG FUGENMÖRTEL HERAUSGEBROCHEN

Art der Leistung **Erneuerung / Teilerneuerung Brüstung (lfd m -G-)**
Menge Geschätzte Kosten
Dauer der Maßnahme Ausführungsjahr
Dringlichkeit **Kurzfristig**
Maßnahmenfixierung **Keine Maßnahme festgelegt**
Projektbezeichnung **Instandsetzung der Mauerwerksfugen und Abdeckplatten**
Bemerkung

Zugeordnete Schäden:
[9], [11], [14], [19]

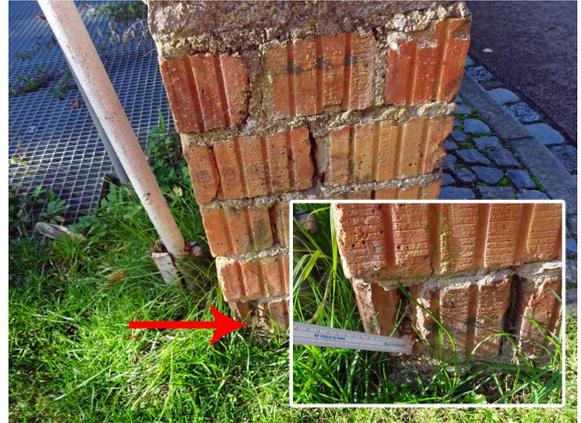
[19] S=0, V=0, D=2 BSP-ID 237-10

Wand der Brüstung, Stein, Vereinzelt, Abgelöst, Vorne und hinten am Bauwerk, Rechts, Unten, Ziegelsteine an der ausgebesserten Stelle der Natursteinbrüstung brüchig, Maßnahme {3}

S19 BRÜSTUNG ZIEGELSTEIN AUSGEBROCHEN

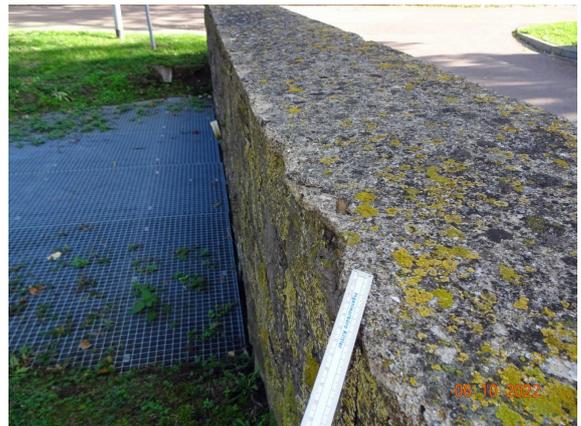
[9] S=0, V=0, D=2 BSP-ID 237-06

Abdeckplatte der Brüstung, Betonkante, Mehrfach, Gebrochen / abgebrochen, Längs durchgehend, Beidseitig, Oberseite, Maßnahme {3}

S09 ABDECKPLATTE ABGEBROCHEN

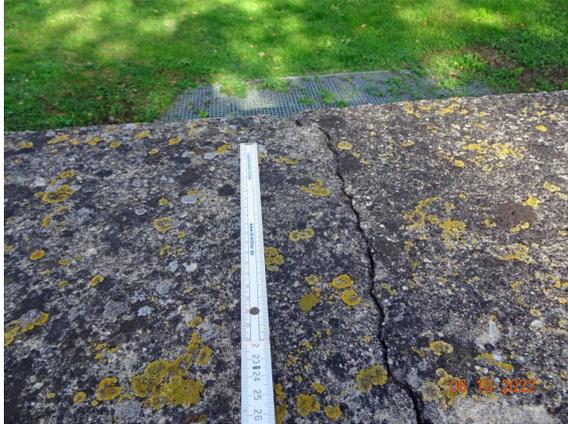
[14] S=0, V=0, D=2 BSP-ID 237-03
Abdeckplatte der Brüstung, Beton, Stellenweise,
Gerissen, Quer durchgehend, Oberseite, Maßnahme {3}

S14 ABDECKPLATTE GERISSEN

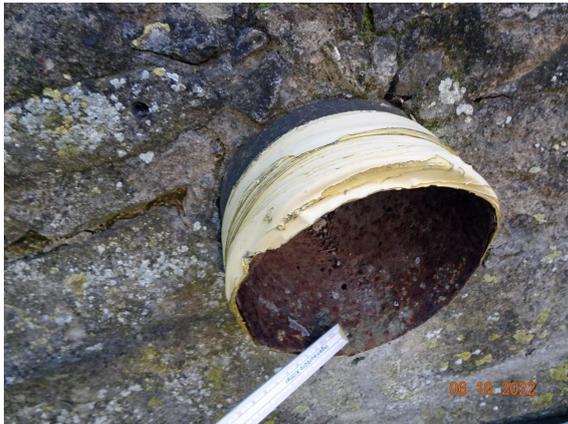
[17] S=0, V=0, D=2 BSP-ID 252-07
Bauwerksentwässerung, Rohr, Eine Stelle, Verrostet,
Mitte längs am Bauwerk, Seitenfläche links, Außen,
zudem verstopft

S17 ROHR VERROSTET

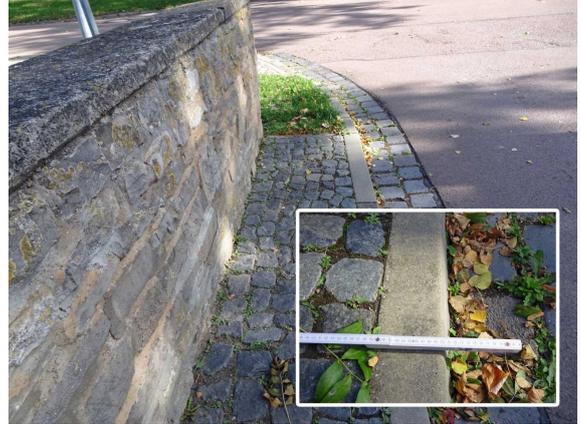
[3] S=0, V=1, D=0 BSP-ID 244-05
Gehwegbelag, Gesamtes Bauteil, Breite zu gering, Breite:
70,0 cm, Längs durchgehend, Gehweg, Linke und rechte
Seite, erforderlich sind min. 80 cm

S03 GEHWEGBREITE ZU GERING

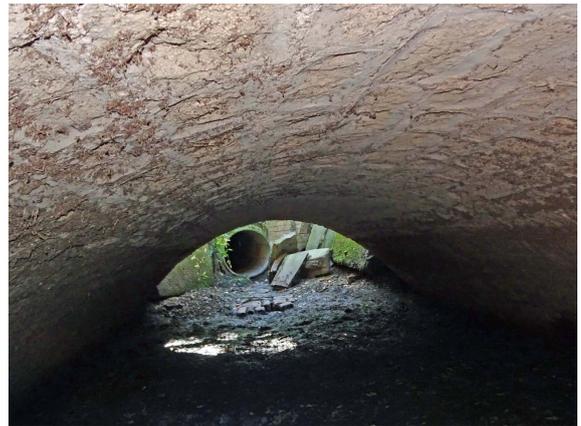
[25] S=0, V=2, D=1 BSP-ID 251-05
Natürliche Sohle des Gewässers, Bereichsweise, Prüfung
behindert durch Wasser, Links, Unter dem Bauwerk,
tiefer Schlamm behindern im rechten Bereich die Prüfung
des Gewölbes

S25 GEWÄSSERSOHLLE
