# Prüfbericht 2022 E

nach DIN 1076

Bauwerksname **Brücke ü.d. DBAG i.Z.d. Schachtstraße**  
Teilbauwerksname **Brücke ü.d. DBAG i.Z.d. Schachtstraße**  
Kreis **Salzlandkreis**  
Ort **Klein Schierstedt**  
Bauwerksrichtung **von Klein Schierstedt nach Drohndorf (NW --> SO)**  
Bauwerksart **Plattenbalkenbrücke, Trägerrostbrücke**  
Tragfähigkeit **Lastmodell 1 nach DIN-Fachbericht 101 - (Hauptlastmodell - LM1)**  
Baujahr Überbau **2006** Baujahr Unterbau **2006** Traglastindex -

**Zustandsnote: 2,4**

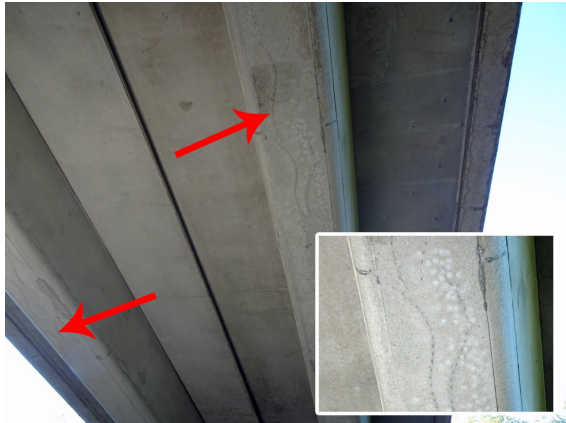
[42] S=0, V=0, D=1 BSP-ID 002-01

Fertigteilbalken, Abstandshalter, Durchgehend,  
Entspricht nicht den gültigen Vorschriften, Unterseite,  
gem. ZTV-ING - Teil 3 - Abschnitt 2 - Absatz 5.5 sind  
im Brückenbau punktförmige Abstützungen zu  
verwenden

S42 BALKEN ABSTANDSHALTER NICHT NACH VORSCHRIFT

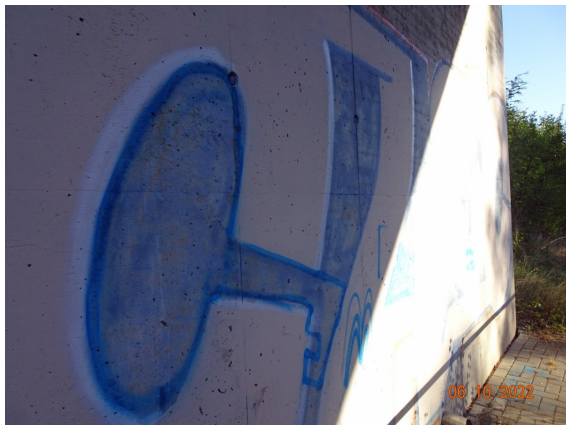
[23] S=0, V=0, D=0 BSP-ID 020-01

Widerlager, Bereichsweise, Graffiti, Beide Widerlager,  
Quer durchgehend

S23 WIDERLAGER MIT GRAFFITI

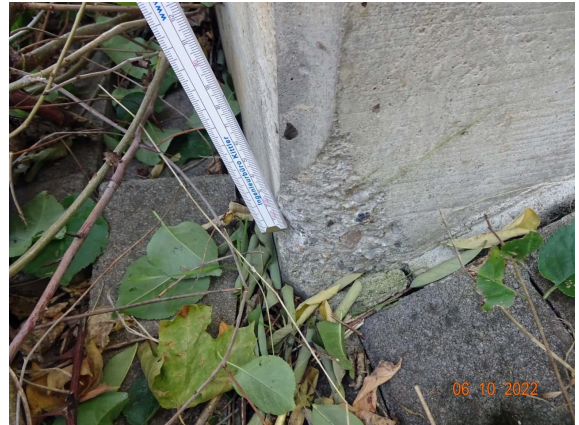
[15] S=0, V=0, D=1 BSP-ID 021-08

Widerlagerwand, Betonkante, Gering, Abgeplatzt,  
Anzahl: 1 Stelle(n), Widerlager hinten, Rechts, 0,30 m  
ab Geländeoberkante, Ecke Widerlager / Flügel,  
Durchmesser: 10cm, Tiefe: bis 1,0 cm

S15 WIDERLAGERECKE ABGEPLATZT

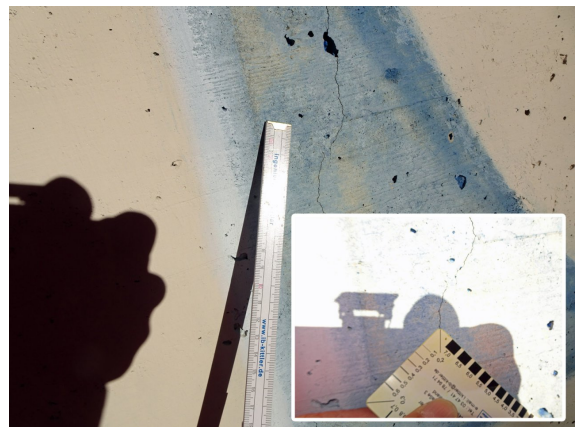
[6] S=0, V=0, D=1 BSP-ID 025-03

Widerlagerwand, Betonoberfläche, Ein Stück, Längsriss,  
Breite 0,2 mm, Länge: 2,500 m, Widerlager vorn, Mitte  
quer, Vorderseite, ab Geländeoberkante, über und unter  
Entwässerungsrohr

S06 WIDERLAGER VORN LÄNGSRISS

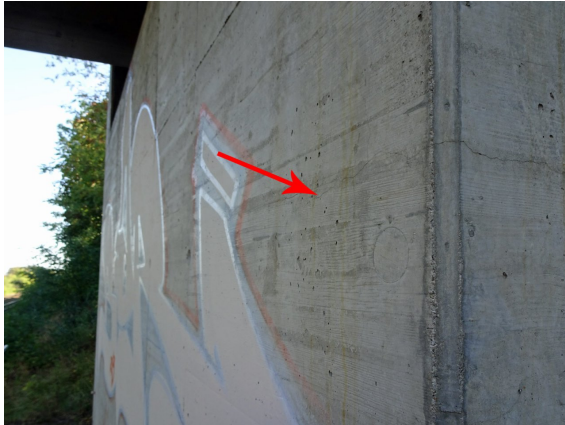
[36] S=0, V=0, D=1 BSP-ID 025-02

Widerlagerwand, Beton, Vereinzelt, Netzzrisse Rissbreite  
< 0,1 mm, Widerlager hinten

S36 WIDERLAGER HINTEN

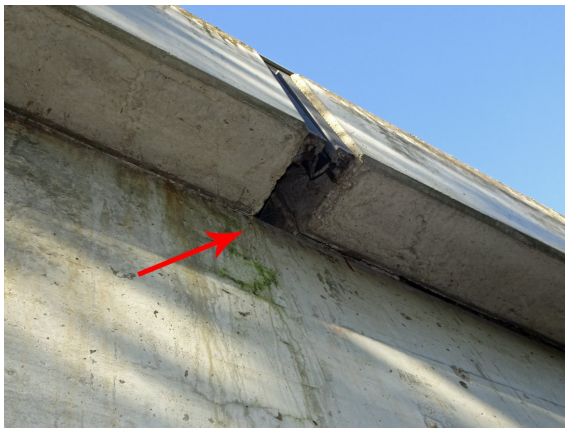
[47] S=0, V=0, D=2 BSP-ID 021-05

Flügel, Betonoberfläche, Eine Stelle, Aussinterung, Hinten am Bauwerk, Links, unmittelbar unterhalb der Übergangskonstruktion

S47 FLÜGELWAND AUSSINTERUNG

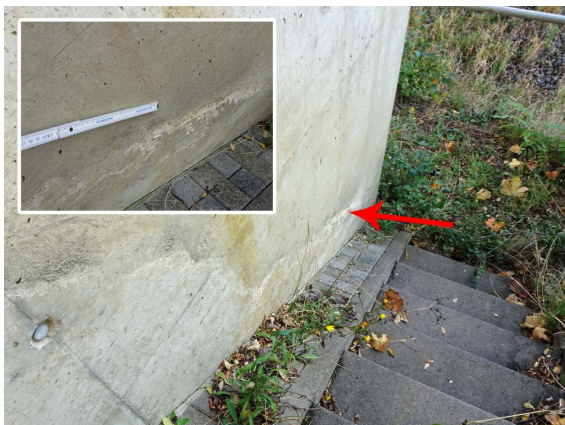
[53] S=0, V=0, D=1 BSP-ID 021-05

Flügel, Beton, Vereinzelt, Aussinterung, Flügelwand vorn, Rechts, Unten

S53 AUSSINTERUNG AN FLÜGELWAND

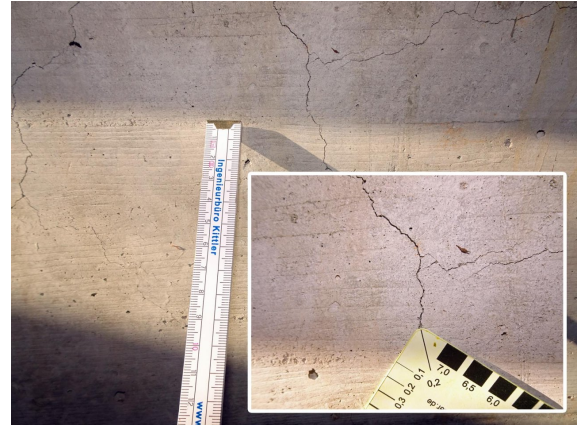
[39] S=0, V=0, D=1 BSP-ID 025-02

Flügel, Beton, Vereinzelt, Netzsrisse Rissbreite 0,1 - < 0,2 mm, Alle Flügel

S39 FLÜGELWÄNDE GERISSEN

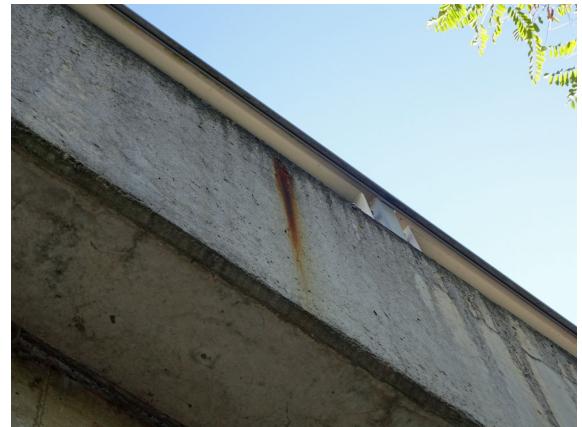
[41] S=0, V=0, D=1 BSP-ID 021-07

Flügelgesims, Beton, Eine Stelle, Rostfahne, Hinten am Bauwerk, Rechts

S41 ROSTFAHNE AM GESIMS

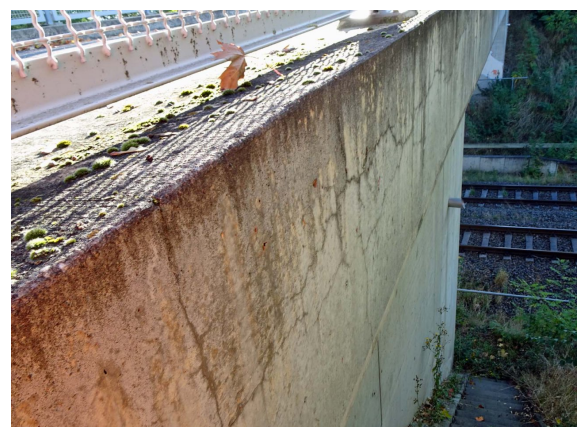
[38] S=0, V=0, D=1 BSP-ID 025-02

Flügelgesims, Beton, Stellenweise, Längsrisse Rissbreite 0,1 - < 0,2 mm, Vorne und hinten am Bauwerk, Beidseitig

S38 FLÜGELGESIMS LÄNGSRISSE

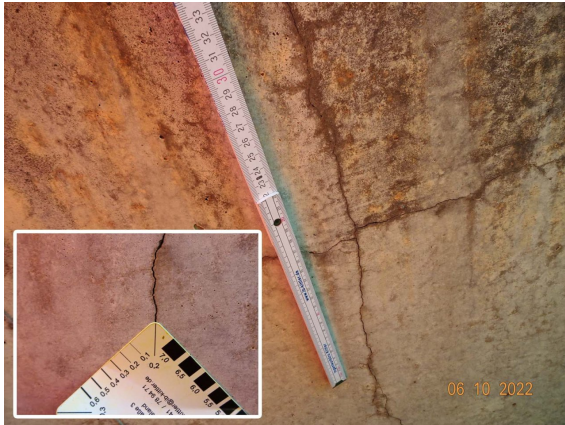
[40] S=0, V=0, D=1 BSP-ID 025-02

Flügelgesims, Beton, Stellenweise, Querrisse Rissbreite 0,1 - < 0,2 mm, Vorne und hinten am Bauwerk, Beidseitig, hinten rechts auch mit leichter Aussinterung

S40 FLÜGELGESIMS QUERRISSE

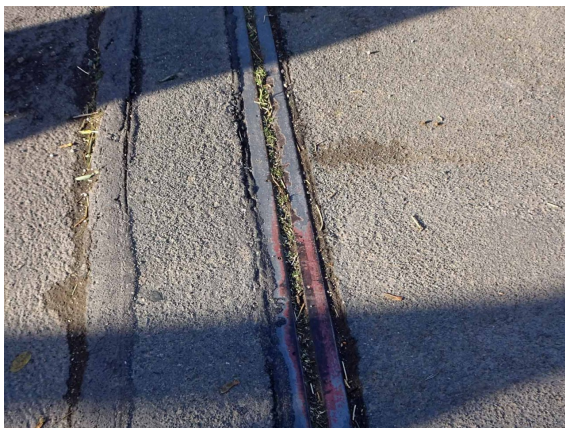
[25] S=1, V=0, D=2 BSP-ID 226-02

Konstruktion mit 1 Dichtprofil, Vollständig, Schmutzablagerung, Hinten am Bauwerk, Quer durchgehend, Oben auf dem Bauwerk, Unterhaltungsmangel, Bewegung eingeschränkt, Maßnahme {1}

S25 FAHRBAHNÜBERGANG HINTEN

### Maßnahmenempfehlung {1}

Art der Leistung **Betriebliche Unterhaltung / Reinigungsarbeiten (ohne ME -H-)**

Dringlichkeit **Mittelfristig**

Bemerkung **[25] - FÜK  
[26] - Fahrbahn**

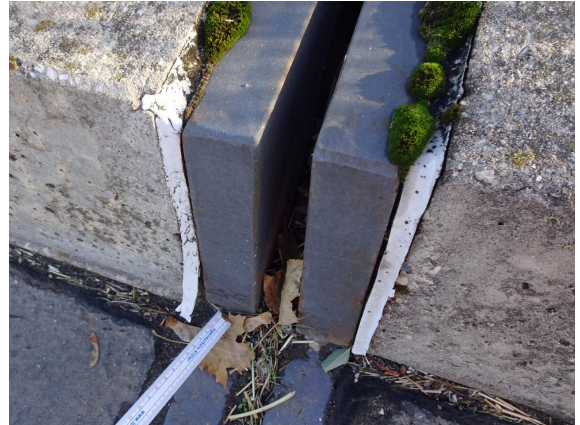
[35] S=0, V=0, D=1 BSP-ID 226-12

Randprofil, Beschichtung, Beginnend, Abwitternde Beschichtung, Untergrund rostig, Anzahl: 1 Stück, Hinten am Bauwerk, Quer durchgehend, Oberseite, zudem löst sich das Fugenmaterial zwischen Üko & Kappe

S35 FUGENMATERIAL LÖST SICH

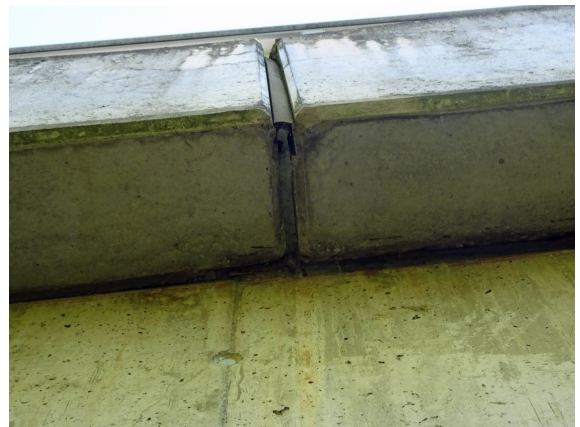
[5] S=1, V=0, D=2 BSP-ID 259-04

Kappe, Fugenfüllung der Quertuge, Stellenweise, Nicht entfernt, Vorne am Bauwerk, Beidseitig, Unterseite, Schalungsbehelf in den Raumfugen nicht entfernt

S05 RAUMFUGE VORN

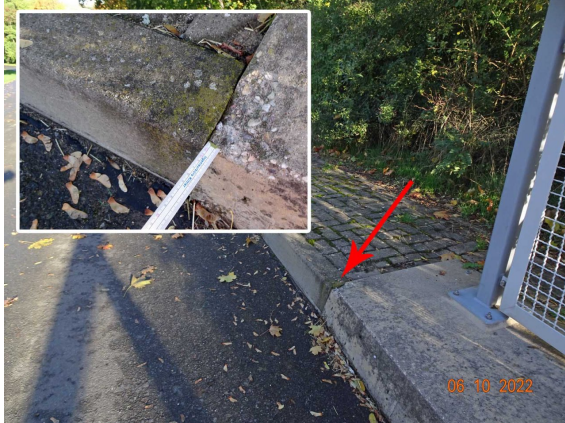
[37] S=0, V=0, D=1 BSP-ID 230-09

Kappe, Beton, Eine Stelle, Abgeplatzt, Vorne am Bauwerk, Links, Oberseite

S37 KAPPE GEBROCHEN

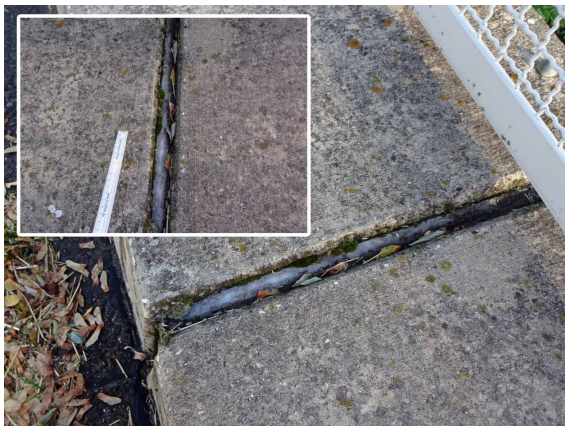
[34] S=0, V=0, D=1 BSP-ID 259-02

Kappe, Fugenband der Quertuge, Stellenweise, Zu tief,  
Vorne am Bauwerk, Beidseitig, Oben auf dem Bauwerk,  
sowie teilweise verdreht

S34 KAPPE RAUMFUGE

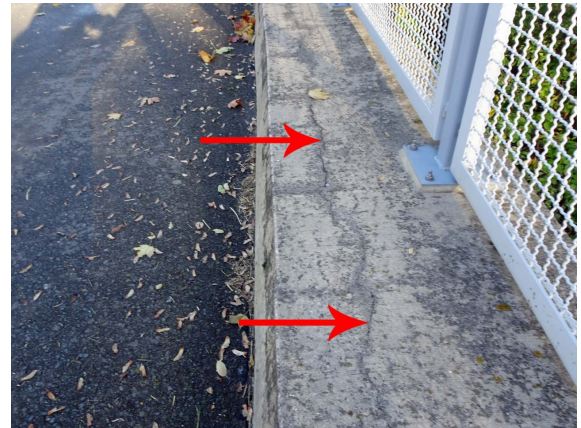
[46] S=0, V=0, D=2 BSP-ID 230-04

Kappenoberfläche, Beton, Ausgeprägt, Längsrisse, Vorne  
am Bauwerk, Links, Oberseite, ausgeprägter Längsriss in  
Flügelkappe L=4,00m

S46 KAPPE UND FLÜGELKAPPE\_ LÄNGSRISSE

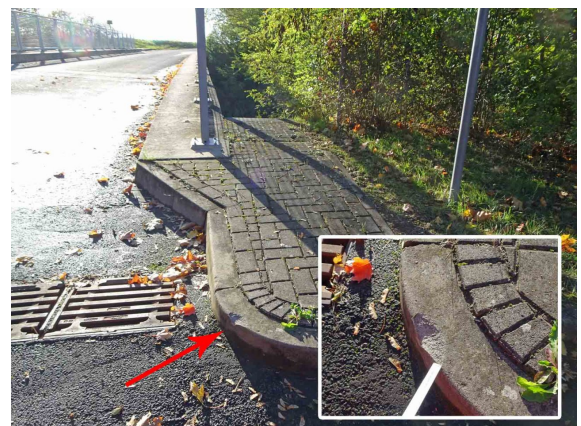
[32] S=0, V=1, D=0 BSP-ID 233-02

Schrammbord, Eine Stelle, Zu hoch, Gesamtes Bauteil,  
Hinter dem Bauwerk, Fahrbahnrand, Rechte Seite, in  
Fahrtrichtung Klein Schierstedt am Fahrbahnrand rechts,  
nicht gem. RIZ-ING "Was 8 / Blatt 2" , zudem Vorbord  
gebrochen

S32 SCHRAMMBORD

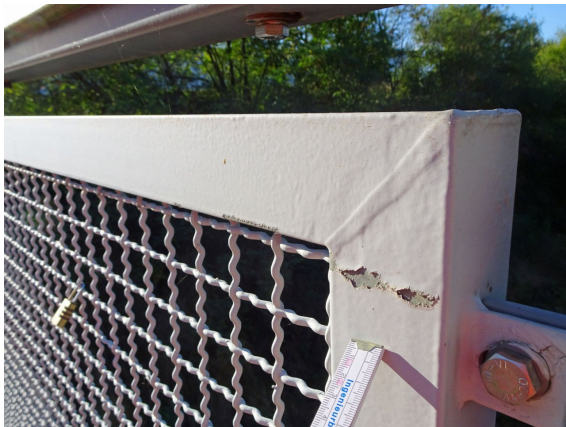
[52] S=0, V=0, D=1 BSP-ID 234-02

Geländer mit Seil mit Drahtgitterfüllung, Beschichtung, Vereinzelt, Schadhaft, Mitte längs am Bauwerk, Rechts, Oben auf dem Bauwerk, zudem an Drahtgitterfüllung befestigtes Liebesschloß führt dazu, dass die Beschichtung abplatzt und dadurch Korrosion entsteht

S52 DRAHTGITTERRAHMEN BESCHICHTUNG ABGEPLATZT

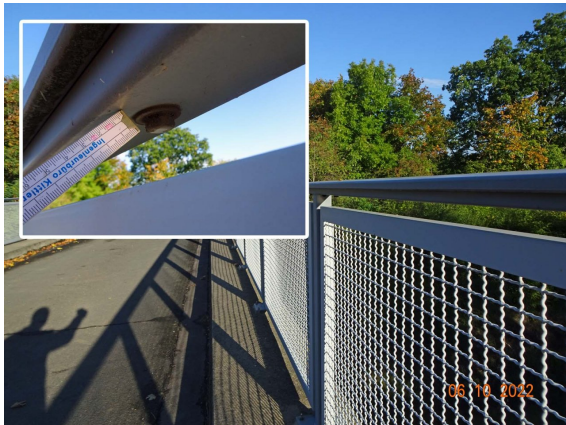
[54] S=0, V=0, D=1 BSP-ID 234-04

Verbindungsstück des Geländerhandlaufs, Kopf der Schraube, Vereinzelt, Abwitternde Beschichtung, Untergrund rostig

S54 HANDLAUF BEFESTIGUNGSSCHRAUBE

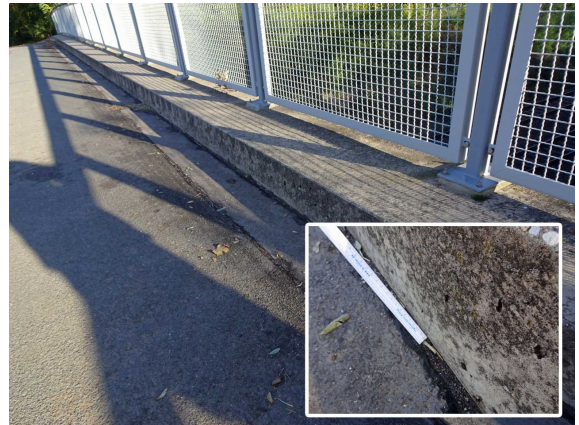
[24] S=0, V=0, D=2 BSP-ID 241-09

Fahrbahnbelag, Fugenfüllung zwischen Belag und Bord, Teilweise, Nicht haftend, Gesamtes Bauteil, Längs durchgehend, Beidseitig, Oben auf dem Bauwerk, vorgequollen und verschmutzt

S24 FUGENDICHTUNGSMATERIAL NICHT HAFTEND

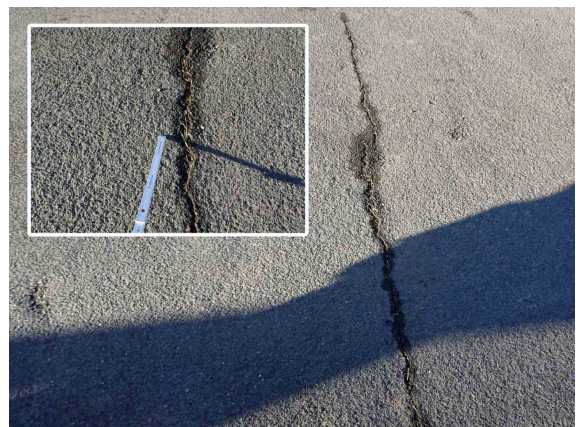
[45] S=0, V=0, D=2 BSP-ID 241-05

Fahrbahnbelag, Gussasphalt, Ein Stück, Gerissen, Mitte längs am Bauwerk, Oben auf dem Bauwerk

S45 BELAG MITTE GERISSEN

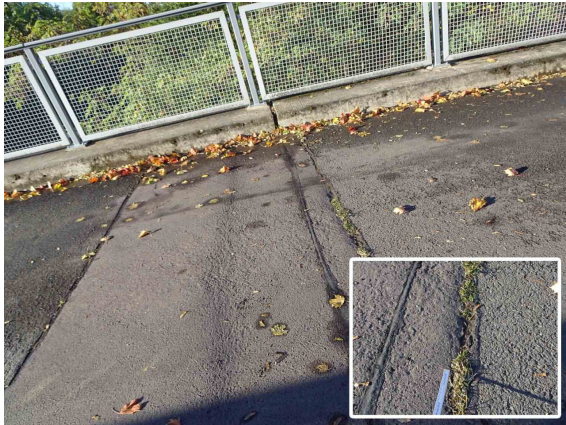
[33] S=0, V=1, D=2 BSP-ID 241-02

Fahrbahnbelag, Fugen quer, Bereichsweise, Absackung mit Riss, Vorne und hinten am Bauwerk, Quer durchgehend, Oben auf dem Bauwerk, die Anschlussbereiche sind an beiden Übergängen uneben und abgesackt, die Anschlussfuge ist offen, verdreckt und vereinzelt schon bewachsen, Maßnahme {5}

S33 FAHRBAHNBELAG ÜBERGÄNGE  
UNEVEN\_SCHADHAFT

### Maßnahmenempfehlung {5}

| Art der Leistung | <b>Kleinflächige Erneuerung / Instands. des Fahrbahnbelages (m² Instands-fl -A-)</b> | |
| Menge | 5 | Geschätzte Kosten <b>5.000 EURO</b> |
| Dringlichkeit | <b>Mittelfristig</b> | |
| Bemerkung | <b>[33] - Querfuge (Abs-Fuge)</b> | |

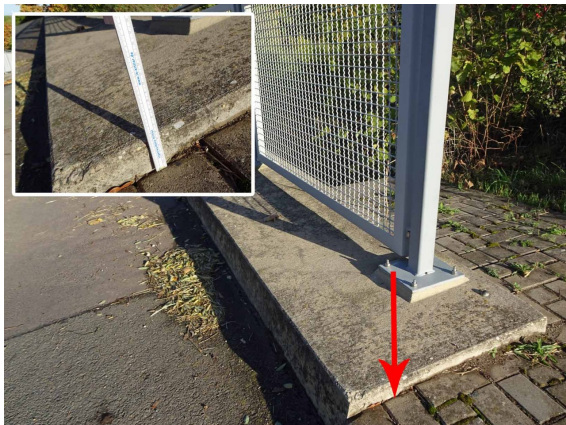
[27] S=0, V=1, D=0 BSP-ID 251-09

Pflasterspiegel, Alle, 2 - 5 cm abgesackt / gesetzt, Beide Widerlager, Vorne und hinten am Bauwerk, Bankett, Linke und rechte Seite, zudem Kappenapflasterung beginnend bewachsen

S27 PFLASTERUNG ABGESACKT

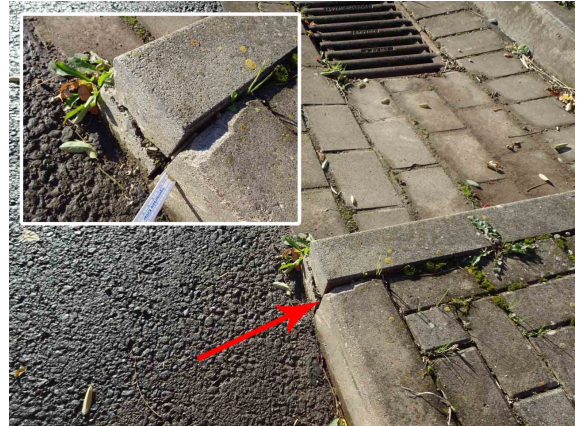
[50] S=0, V=1, D=1 BSP-ID 251-09

Kantenstein, Eine Stelle, Gebrochen / abgebrochen, Am Ende des Bauwerks, Rechts, Kappenapflasterung, zudem auch links beschädigt

S50 KANTENSTEIN GEBROCHEN

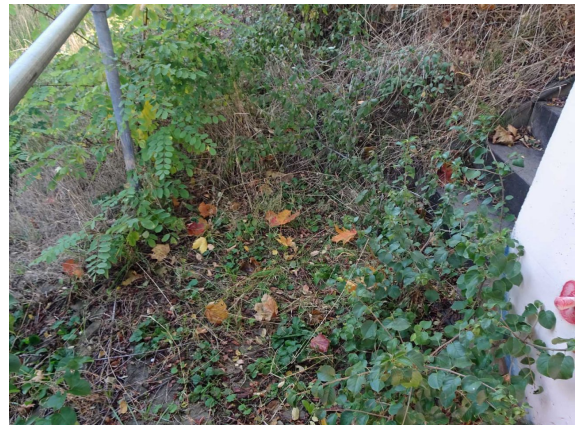
[51] S=0, V=1, D=1 BSP-ID 251-05

Böschungspflaster im Bereich des Widerlagers, Pflasterung, Großflächig, Bewachsen, Beide Widerlager, Unter dem Bauwerk, sowie auch entlang der Flügel mit Böschungstreppen

S51 BEWUCHS UNTERHALB DES BAUWERKS
