RESTAURIERUNGS-
WERKSTATT
HISTORISCHER
MÖBEL

Objekt: Schloss Albrechtsberg, Bautzner Strasse 130, 01099 Dresden
Projekt: Fenster/ Fenstertüren
Leistung: **Restauratorisches Gutachten**
Material: Nadelholz, gefasst, Glas, Metall
Herkunft: unbekannt,
Datierung: um 1850
Vertr.-Nr.: 2024-002826.AP.99.G10074N iTwo MP-2024-002826

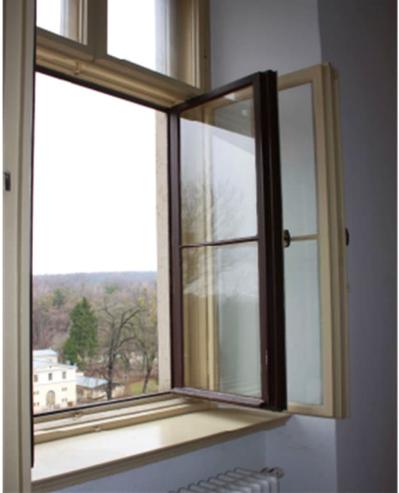
Innenansicht des Fensters		Aufnahmedatum: 16.03.2009

BESCHREIBUNG			Positions-Nr.: II.01-03
Geschoss:	2. Obergeschoss	Raumnr.:	006.2 005
Orientierung:	Norden		
Öffnungsmaß (m):	innen	außen	Höhe Kämpfer ab OK Sohlbank:
	1,16/1,96, BRH: 1,16 m	1,00/1,88	1,25
Konstruktion:	Kastenfenster 2 flügl. als Drehflügel ohne Kippfunktion, mit Kondensatrinne,		
Flügelart:	Oberlicht innen festverglast, jedoch als demontierbare Konstruktion,		
	Oberlicht außen 2 flügl. mit Mittelpfosten		
Verglasung:	Einfachverglasung, alt, jedoch vermutlich nicht original		
	4 Fensteroliven, Fensterangel vermutlich original,		
Beschläge:	Winkeleisen aufgesetzt und überstrichen		
	keine		
Sonnenschutz:	keine		
	keine		
Einbausituation aussen:	Sandsteingewände, leicht profiliert, Tiefe ca. 10cm tief		
Einbausituation innen:	Mauerwerk geputzt, schräger Leibungsverlauf		
Fensterbank/innen:	profilierte Holzfensterbank, Anstrich gelb-ocker, 30,0cm tief, 1,34cm max. breit,

ges. Dicke 4,5cm, Fensterbrett vermutl. neu, Konstruktion: Setzbrett mit Deckbrett		
aussen:	Sandstein ca. 10,0 cm		
Bemerkungen:	mäßig guter Allgemeinzustand, Fensterflügel leicht verzogen,		
	Wetterschenkel am Flügel		
	Außenanstrich leicht angewittert, bereits schon mal aufgearbeitet		
	Kittfugen sehr spröde, fehlen teilweise		
Materialität und Konstruktion der Metallsprossen gut erkennbar,			
ergänzende Aufnahmen: SPB Detailfoto 100-0607 bis 100-0610 + Ehrhardt			
Fassung/ Anstrich innen	Intakt, partiell Verluste im unteren Bereich, in der Wasserrinne und Innenecken des Kastens, Abplatzungen an Fensterbrett		
Fassung/ Anstrich außen	Lack deutlich abblättern, vor allem an Kanten und im unteren Bereich, Wetterschenkel, Rahmenholz unten, kleinere Kittverluste		
Holz Rahmen/ Kasten	Intakt, Nadelholz, Verlust zentraler Quader außen im Kreuzungspunkt Schlagleisten / Kämpfer		
Holz Flügel	Stark abgewitterte Wetterschenkel, II.02: Standflügel: Bandseite: oben links innen, Kleiner Verlust Schlagleiste innen oben, leicht flügelig

Beschläge	Intakt, II.02: Olive außen zu lang, hierdurch Verschluß behindert,		
Abdichtung außen	weitgehend intakt		
Abdichtung innen	Intakt,		
Bemerkung	Leichte Zunahme der Schäden von II.03 zu II.01		
Glas	Wohl weitgehend alt, zerkratzt, Riss: II.02: Standflügel: oben links		
Jalousie			
Bewertung Zustand gesamt (1:sehr gut - 5:sehr schlecht im Bestandsvergleich)	2,3	Handlungsbedarf: Anstrich, Justierung, Wetterschenkel

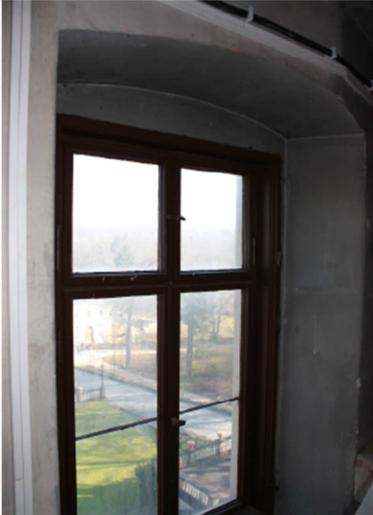
Innenansicht des Fensters		Aufnahmedatum: 31.03.2009

BESCHREIBUNG			Positions-Nr.: II.04 + 05
Geschoss:	2. Obergeschoss	Raumnr.:	011
			Kuppelraum
Orientierung:	Norden		
Öffnungsmaß (m)	innen	außen	Höhe Kämpfer ab OK Sohlbank
	1,16/1,96, BRH: 1,16 cm	1,00/1,88	1,25
Konstruktion:	Kastenfenster 2 flügl. als Drehflügel ohne Kippfunktion, mit Kondensatrinne,		
Flügelart:	Oberlicht außen 2 flügl. mit Mittelpfosten, nur äußere Glasebene vorhanden		
	Einfachverglasung, alt, jedoch vermutlich nicht original		
Verglasung:	3 Fensteroliven, Fensterangel vermutlich original,		
	Winkelisen aufgesetzt und überstrichen		
Beschläge:	keine		
	Metallquersprossen glasteilend,		
	profiliertes Halbrundstab aussen als Zierleiste am Stulp		
	Innen- und Außenanstrich dunkelbraun		
	keine		
Sonnenschutz:	keine		
Einbausituation aussen:	Sandsteingewände, leicht profiliert		
	Tiefe ca. 10,0 cm		
Einbausituation innen:	Mauerwerk geputzt, schräger Leibungsverlauf

Fensterbank/innen:	profilierte Holzfensterbank, brauner Anstrich, 30,0cm tief, 1,34cm max. breit, ,		
	ges. Dicke 4,5cm, Fensterbrett vermutl. original, Konstruktion: Setzbrett mit Deckbrett		
aussen:	Sandstein ca. 10,0 cm		
Bemerkungen:	schlechter Allgemeinzustand, Fensterflügel verzogen, nur äußere Glasebene vorhanden		
	Wetterschenkel am Flügel,		
	Außenanstrich leicht angewittert,		
	Kittfugen sehr spröde, fehlen teilweise		
	Materialität und Konstruktion der Metallsprossen gut erkennbar, erschwerter Zugang durch den Kuppelraum über Treppenhaus		
ergänzende Aufnahmen:	SPB Detailfoto 100-1191 bis 100-1202 + Ehrhardt

Fassung/ Anstrich innen	Verschmutzt, weitgehend intakt, Kondenswasserschäden	
Fassung/ Anstrich außen	Lack deutlich abblättern, vor Allem an Kanten und im unteren Bereich, Wetterschenkel, Rahmenholz unten, kleinere Kittverluste	
Holz Rahmen/ Kasten	Intakt	
Holz Flügel	Innere Fensterebene verloren	
Beschläge	intakt	
Abdichtung außen	Nicht zugänglich, wohl weitgehend intakt,	
Abdichtung innen	Intakt, Putz	
Bemerkung		
Glas	Wohl weitgehend alt, zerkratzt	
Jalousie		
Bewertung Zustand gesamt (1: sehr gut - 5: sehr schlecht im Bestandsvergleich)	2,4 (ohne Rekonstruktion)	Handlungsbedarf, Anstrich, Justierung, wünschenswert: Rekonstruktion innere Fensterebene

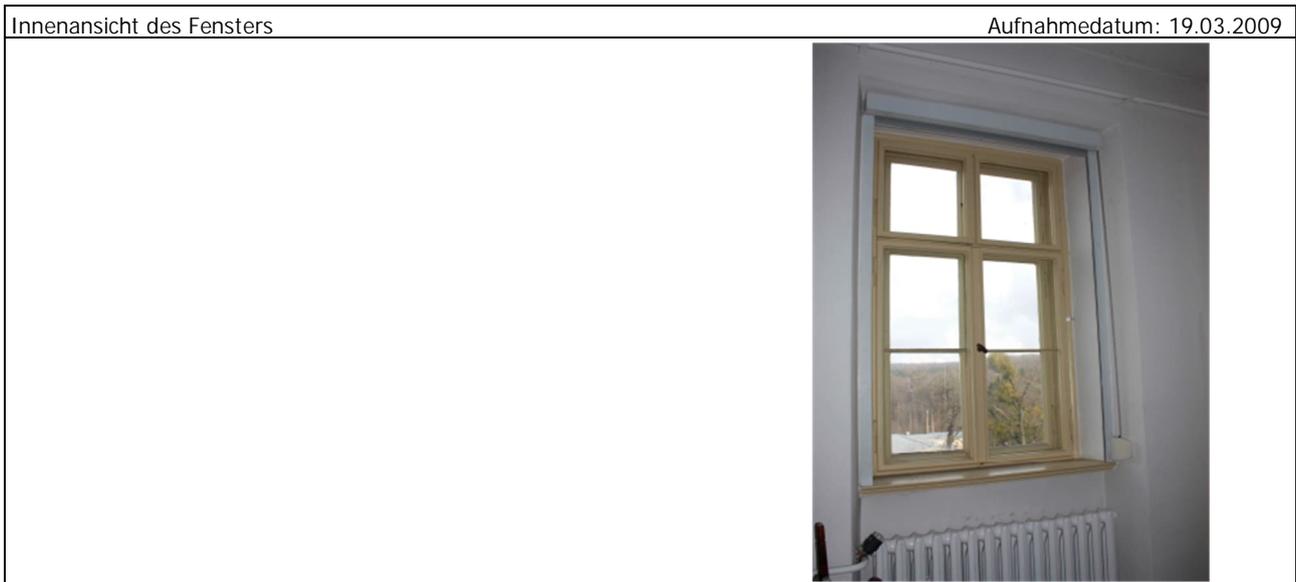
BESCHREIBUNG		Positions-Nr.: II.06 + 07
Geschoss:	2. Obergeschoss	Raumnr.: 025
Orientierung:	Norden	
Öffnungsmaß (m):	innen 1,17/1,97, BRH: 1,15 cm	außen Höhe Kämpfer ab OK Sohlbank: 1,00/1,88 1,25
Konstruktion:	Kastenfenster 2 flügl. als Drehflügel ohne Kippfunktion, mit Kondensatrinne,	
Flügelart:	Oberlicht innen festverglast, jedoch als demontierbare Konstruktion, Oberlicht außen 2 flügl. mit Mittelpfosten	
Verglasung:	Einfachverglasung, alt, jedoch vermutlich nicht original	
Beschläge:	4 Fensteroliven, Fensterangel vermutlich original, Winkleisen aufgesetzt und überstrichen	
	keine	
	vermutlich original, innere und äußere Sprossen als Metallquersprossen glasteilend, profiliertes Halbbrundstab aussen als Zierleiste am Stulp	
	Innenanstrich gelb-ocker, Außenanstrich dunkelbraun	
	keine	
Sonnenschutz:	keine	
Einbausituation aussen:	Sandsteingewände, leicht profiliert Tiefe ca. 10,0 cm	
Einbausituation innen:	Mauerwerk geputzt, schräger Leibungsverlauf Tiefe ca. 47cm

Fensterbank/innen:	profilierte Holzfensterbank, Anstrich gelb-ocker, 30,0cm tief, 1,34cm max. breit, ges. Dicke 4,5cm, Fensterbrett vermutl. original, Konstruktion: Setzbrett mit Deckbrett	
ausen:	Sandstein ca. 10,0 cm	
Bemerkungen:	mäßig guter Allgemeinzustand, Fensterflügel leicht verzogen, Wetterschenkel am Flügel - stark verwittert Außenanstrich leicht angewittert, bereits schon mal aufgearbeitet Kittfugen sehr spröde, fehlen teilweise Materialität und Konstruktion der Metallsprossen gut erkennbar, innen Rollläden aus Stoff mit seitl. Führungsschiene	
ergänzende Aufnahmen:	SPB Detailfoto 100-0843 bis 100-0851 + Ehrhardt

Fassung/ Anstrich innen	Intakt, partiell Verluste, Abplatzungen auch partiell an Fensterbrett
Fassung/ Anstrich außen	Lack deutlich abblättern, vor Allem an Kanten und im unteren Bereich, Wetterschenkel, Rahmenholz unten, etwas weniger geschädigt als II.08
Holz Rahmen/ Kasten	Intakt, Nadelholz,
Holz Flügel	abgewitterte Wetterschenkel,
Beschläge	intakt
Abdichtung außen	intakt
Abdichtung innen	Intakt,
Bemerkung	II.07 etwas weniger geschädigt als II.06
Glas	Wohl weitgehend alt, zerkratzt
Jalousie	vorgesetzte modern Innenjalousie
Bewertung Zustand gesamt (1: sehr gut - 5: sehr schlecht im Bestandsvergleich)	Handlungsbedarf, Anstrich, Justierung, Wetterschenkel

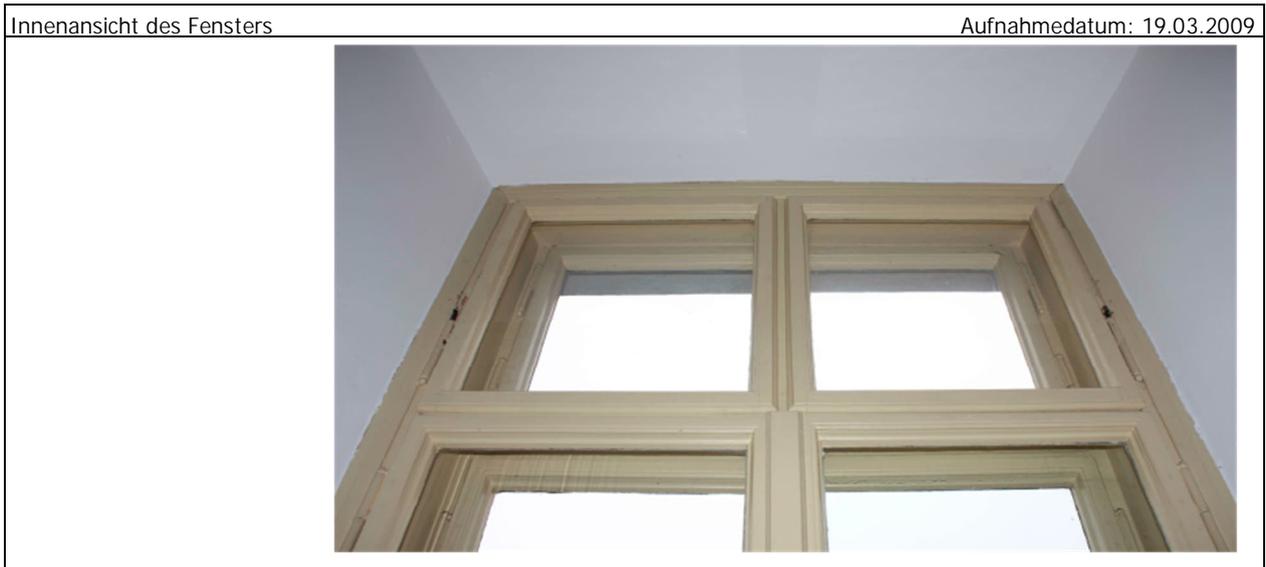
BESCHREIBUNG		Positions-Nr.: II.08 - 10
Geschoss:	2. Obergeschoss	Raumnr.: 018 021
Orientierung:	Norden	
Öffnungsmaß (m):	innen 1,18/1,98, BRH: 1,15 cm	außen 1,00/1,88 Höhe Kämpfer ab OK Sohlbank: 1,25
Konstruktion:	Kastenfenster 2 flügl. als Drehflügel ohne Kippfunktion, mit Kondensatrinne,	
Flügelart:	Oberlicht innen festverglast, jedoch als demontierbare Konstruktion, Oberlicht außen 2 flügl. mit Mittelposten	
Verglasung:	Einfachverglasung, alt, jedoch vermutlich nicht original	
Beschläge:	4 Fensteroliven, Fensterangel vermutlich original, Winkelisen aufgesetzt und überstrichen	
	keine	
	vermutlich original, innere und äußere Sprossen als Metallquersprossen glasteilend, profilierter Halbrundstab aussen als Zierleiste am Stulp	
	Innenanstrich gelb-ocker, Außenanstrich dunkelbraun	
	keine	
Sonnenschutz:	keine	
Einbausituation aussen:	Sandsteingewände, leicht profiliert Tiefe ca. 10,0 cm	
Einbausituation innen:	Mauerwerk geputzt, schräger Leibungsverlauf

Fensterbank/innen:	profilierter Holzfensterbank, Anstrich gelb-ocker, 30,0cm tief, 1,34cm max. breit, ges. Dicke 4,5cm, Fensterbrett vermutl. original, Konstruktion: Setzbrett mit Deckbrett	
ausen:	Sandstein ca. 10,0 cm	
Bemerkungen:	mäßig guter Allgemeinzustand, Fensterflügel leicht verzogen, Wetterschenkel am Flügel / stark verwittert Außenanstrich leicht angewittert, Materialität und Konstruktion der Metallsprossen gut erkennbar, Meßpunkt am Rahmen vorhanden II.08, Meßpunkt auf Scheibe vorhanden II.10, innen Rollladen aus Stoff mit seittl. Führungsschiene	
ergänzende Aufnahmen:	SPB Detailfoto 100-0803 bis 100-0816 + Ehrhardt

Fassung/ Anstrich innen	Intakt, partiell Verluste im unteren Bereich, stärkere Schädigung in der Wasserrinne und Kastenecken, Abplatzungen auch partiell an Fensterbrett
Fassung/ Anstrich außen	Lack deutlich abblättern, vor Allem an Kanten und im unteren Bereich, Wetterschenkel, Rahmenholz unten, kleinere Kittverluste
Holz Rahmen/ Kasten	Intakt, Nadelholz, Fensterbrett II.09: verformt, II.08: mechanische Schäden durch Jalousie
Holz Flügel	Stark abgewitterte Wetterschenkel, Schwächung,
Beschläge	intakt
Abdichtung außen	Fuge seitlich ca. 5mm, unten weitgehend intakt, bzw. 1-2mm,
Abdichtung innen	Intakt, Putz unter Fensterbrett: Ausbrüche
Bemerkung	Schäden von II.08 zu II.10 leicht abnehmend
Glas	Wohl weitgehend alt, zerkratzt
Jalousie	Bei II.08: vorgesezte modern Innenjalousie
Bewertung Zustand gesamt (1:sehr gut - 5:sehr schlecht im Bestandsvergleich)	2,6 Handlungsbedarf, Anstrich, Justierung, Wetterschenkel

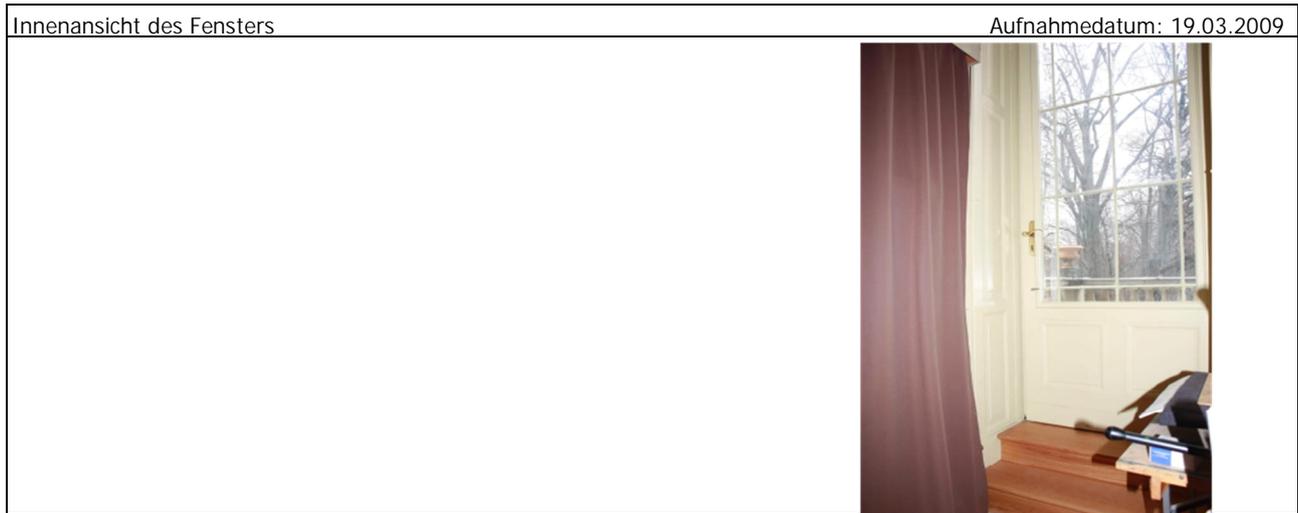
BESCHREIBUNG		Positions-Nr.: II.11
Geschoss:	2. Obergeschoss	Raumnr.: 021
Orientierung:	Osten	
Öffnungsmaß (m):	innen 1,09/2,72, BRH: 0,00 m	außen 1,14/2,74
Konstruktion:	Fenstertür 1 flügl. als Drehtür, rechts gehangen,	
Flügelart:	im verglasten Teil mit einem Drehflügel innen	
	Einfachverglasung, vermutlich nicht original	
	2 Türklinke innen und außen	
	1 Reiber am Innenflügel	
Verglasung:	Metallhöhen- und quersprossung glasteilend in äußerer Glasebene	
Beschläge:	im Brüstungsbereich Holzkassettierung	
	Innenanstrich gelb-ocker, Außenanstrich dunkelbraun	
zusätzliche Verriegelung:	keine	
Sonnenschutz:	keine, Türangel für Fensterläden vorhanden	
Einbausituation aussen:	Sandsteingewände, leicht profiliert	
	Tiefe ca. 10,0 cm	
Einbausituation innen:	innere Fensterläden (rechts/links), Gliederung 2/3 und 1/3, kassettierte Füllung,	
	Oberflächen umlaufend mit gelb-ocker Anstrich	
	Tiefe ca. 53,0 cm	
Fensterbank/innen:	2 Stufen aus Holz als Austritt zum Balkon, Höhe 31cm, Fußboden Parkett

ausen:	Sandsteinstufe 10,0 cm	
Bemerkungen:	mäßig guter Allgemeinzustand / Innenflügel und Futter bereits aufgearbeitet	
	Außenanstrich stark angewittert > Holzschäden durch fehlenden Oberflächenschutz,	
	Kittfugen aussen sehr spröde, fehlen teilweise,	
	Materialität und Konstruktion der Metallsprossen gut erkennbar	
ergänzende Aufnahmen:	SPB Detailfoto 100-0817 bis 100-0825 + Ehrhardt

Fassung/ Anstrich innen		Intakt
Fassung/ Anstrich außen		Lack großflächig abblättern, vor Allem im unteren Bereich, Wetterschenkel, mattiert, Kitt gelockert, teils verloren, Oberfläche rel. stark feuchtebelastet
Holz Rahmen/ Kasten		Intakt, Bekleidung innen: s.u.: quer durchtrennt
Holz Flügel		Tür hängt etwas, schwergängig, etwas flügelig, Spalt über der Tür vorhanden, Profile gelockert, Wassereintritt, Füllungen leicht gerissen, wohl innen sekundär aufgedoppelt, Schloss erneuert, Tür unten verlängert, Wetterschenkel und Sockel außen grob aufgeschraubt, kleinere Massivholzschäden
Beschläge		schwergängig, justieren, Befestigung innere Scheibe klären/ verbessern, Riegel Innenläden nicht beweglich, Außen: Kloben und Schließblech Läden: Korrodiert, Garnitur wohl sekundär
Abdichtung außen		Intakt, ca. 0,5 mm Fugen seitlich, unten neuer Blechanschlag, Silikon
Abdichtung innen		Intakt
Bemerkung		Hist. Tür mit späterer zusätzlicher innerer Verglasung (Rahmen mit Scharnieren an oberem Querstück, Aufreibern, Fixierung mit Kreuzschlitzschrauben), Veränderung Treppe und unterer Anschlag, hierdurch Veränderungen an den Innenläden (Kürzung), wohl im Zuge von Wandarbeiten: Durchtrennung der Innenladenrahmen und Bekleidungen in ca. 1m OKF (ohne Reparatur),

Glas		Außen wohl historisch
Jalousie		Fensterläden außen verloren, Kloben erhalten (Ausbruch Gewände unten rechts und oben links) Innen: gekürzt, Verschluß nicht möglich, leicht hängend
Bewertung Zustand gesamt (1:sehr gut - 5:sehr schlecht im Bestandsvergleich)	3,4	Handlungsbedarf, Anstrich, Justierung, Holzarbeiten

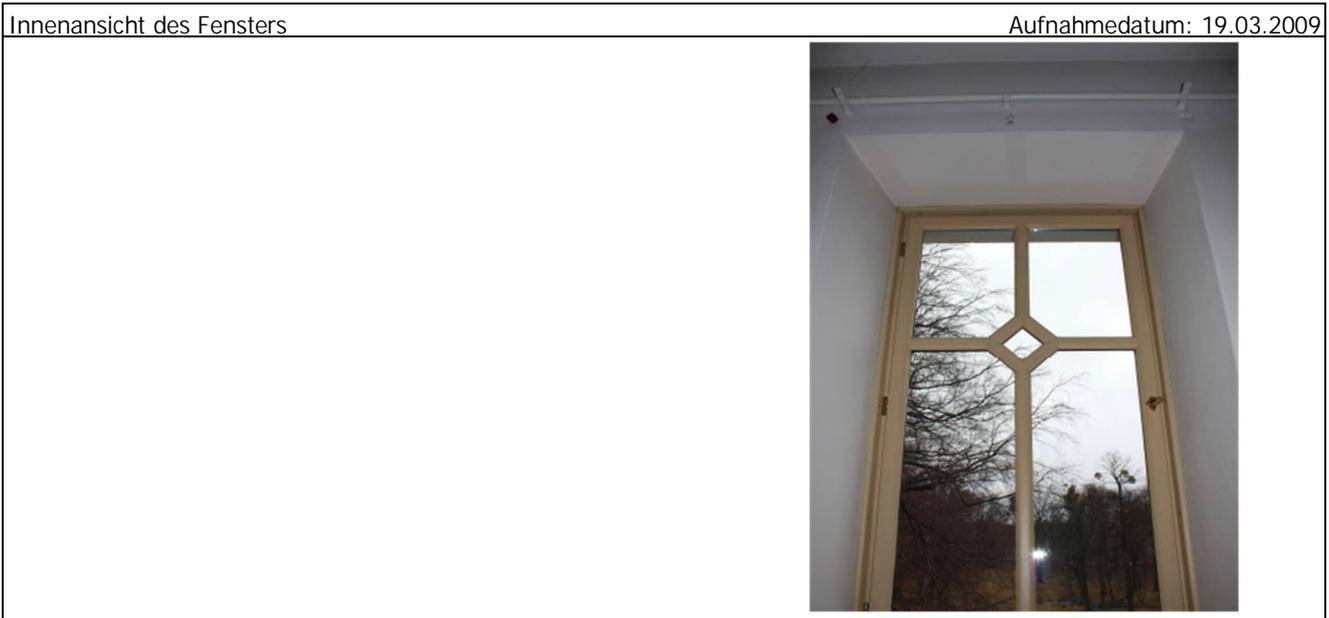
BESCHREIBUNG		Positions-Nr.: II.12 + 13
Geschoss:	2. Obergeschoss	Raumnr.: 022
Orientierung:	Osten	
Öffnungsmaß (m):	innen 1,11/2,04, BRH: 0,00 m	außen 1,00/2,00
Konstruktion:	Fenster 1 flügl. Drehflügel, links gehangen,	
Flügelart:	Isolierverglasung 1 Fensterolive, neu, Fensterangeln neu	
Verglasung:	keine	
Beschläge:	Holzhöhen- und quersprossung glasteilend Holzleisten umlaufend innen	
zusätzliche Verriegelung:	Innenanstrich gelb-ocker, Außenanstrich dunkelbraun	
Fensterahmen/Sprossen:	keine	
Sonnenschutz:	keine	
Einbausituation aussen:	Sandsteingewände, leicht profiliert Tiefe ca. 10,0 cm	
Einbausituation innen:	Mauerwerk geputzt, Tiefe ca. 47,0 cm	
Fensterbank/innen: ausen:	Holzfensterbrett, Tiefe 32cm, Konstruktion: Setzbrett mit Deckbrett Zinklech	
Bemerkungen:	Wetterschenkel am Flügel guter Allgemeinzustand / neues Fenste Außenanstrich leicht verwittert > Holzschäden durch fehlenden Oberflächenschutz

ergänzende Aufnahmen:	SPB Detailfoto 100-0826 bis 100-0832 + Ehrhardt

Fassung/ Anstrich innen		intakt
Fassung/ Anstrich außen		Lack abblätternd , vor Allem an Kanten und im unteren Bereich, Wetterschenkel, Rahmenholz unten
Holz Rahmen/ Kasten		intakt
Holz Flügel		Aufgesetzter Wetterschenkel: Fuge trennt sich
Beschläge		schwergängig, justieren
Abdichtung außen		Intakt, Verblechung intakt
Abdichtung innen		Intakt, rel. grobe Verleistung
Bemerkung		
Glas		Isolierglas
Jalousie		Außen wohl ehemals vorhandene Spanndrähte mit Leichtjalousie: verloren
Bewertung Zustand gesamt (1:sehr gut - 5:sehr schlecht im Bestandsvergleich)	2,1	Handlungsbedarf, Anstrich, Justierung

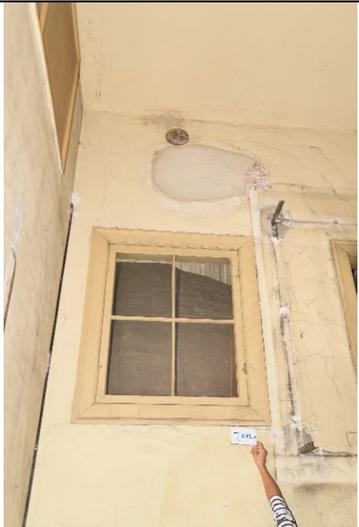
Innenansicht des Fensters		Aufnahmedatum: 18.06.2024

BESCHREIBUNG		2 Innenfenster	Positions-Nr.: II.12a +II.12b
Geschoss:	2. OG	Raumnr.:	012
Orientierung:	Nord/ Südorientierung		
Öffnungsmaß (m)	Lichte Innen:	Außen:	
Konstruktion: Flügelart: Verglasung: Beschlüge: zusätzliche Verriegelung:	Einfachverglasung 4 Scheiben		
	2 Bänder		
	Links(a),bzw. Rechts gehangen(b)		
	2 Drehriegel		
Fensterrahmen/Sprossen:	im Rahmen		
Oberflächenbehandlung:	Anstrich Innen/Außen: weiß/ Ocker		
	keine		
Sonnenschutz:	keine		
Einbausituation aussen:			
Einbausituation innen:	Mauerwerk geputzt, Im Blendrahmenfutter		
Fensterbank/innen: ausen:			
Bemerkungen:	Außenseite nicht zugänglich		
ergänzende Aufnahmen:	Ehrhardt 2024

Fassung/ Anstrich innen		verschmutzt, kleinere Verluste
Fassung/ Anstrich außen		verschmutzt, kleinere Verluste
Holz Rahmen/ Kasten		II.12b: Verlust des Fensterflügels, Durchführung Luftungskasten
Holz Flügel		Intakt,
Beschläge		
Abdichtung außen		intakt
Abdichtung innen		Intakt
Bemerkung		guter historischer Bestand, historisches, rel. stark bewegtes Glas
Glas		
Bewertung Zustand gesamt (1:sehr gut - 5:sehr schlecht im Bestandsvergleich)	1,1 (ohne Rekonstruktion Flügel)	Handlungsbedarf: Reinigung, Pflege

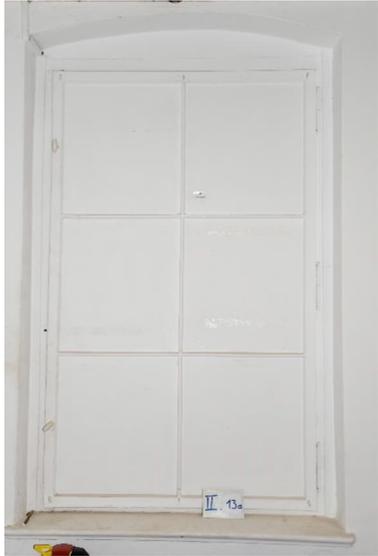
Innenansicht des Fensters		Aufnahmedatum: 18.06.2024

BESCHREIBUNG		Innenfenster Gang zum Versorgungs-/Fahrstuhlschacht	
		Positions-Nr.: II.13a	
Geschoss:	2. OG	Raumnr.:	020
Orientierung:	West und Ostseite		
Öffnungsmaß (m)	Lichte Innen:	0,95X 1,56m	Außen: 1,05X 1,72
			Stichbogenhöhe
Konstruktion: Flügelart: Verglasung: Beschlüge: zusätzliche Verriegelung:	Einfachverglasung 6 Scheiben		
	3 Bänder		
	2 Reiber seitlich, Riegelschloß		
	im Rahmen		
Fensterrahmen/Sprossen: Oberflächenbehandlung:	Anstrich Innen/Außen: weiß/ Ocker		
	keine		
Sonnenschutz:	keine		
Einbausituation aussen:			
Einbausituation innen:	Mauerwerk geputzt,		
Fensterbank/innen: ausen:	Mauerwerk geputzt		
Bemerkungen:			
ergänzende Aufnahmen:	Ehrhardt 2024

Fassung/ Anstrich innen	verschmutzt, kleinere Verluste	
Fassung/ Anstrich außen	Intakt,	
Holz Rahmen/ Kasten	ehem. Kabeldurchführungen unten links, ,	
Holz Flügel	Intakt, klemmt, flügelig, Absplitterungen Riegel unten und Rahmen, Bruch Rahmenholz links aufrecht	
Beschläge	Verriegelung unten defekt, justieren	
Abdichtung außen	Putzschaden	
Abdichtung innen	Intakt	
Bemerkung		
Glas	Deckend gestrichen, 2 Scheiben links nicht gekittet, sondern verleistet	
Bewertung Zustand gesamt (1:sehr gut - 5:sehr schlecht im Bestandsvergleich)	2,2	Handlungsbedarf, Anstrich, Justierung, Riegel

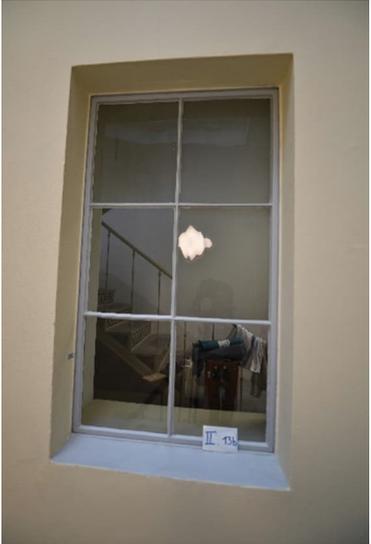
Innenansicht des Fensters	Aufnahmedatum: 18.06.2024

BESCHREIBUNG	Innenfenster Gang zum Treppenhaus	Positions-Nr.: II.13b
Geschoss:	2. OG	Raumnr.: 001
Orientierung:	West und Ostseite	
Öffnungsmaß (m)	Lichte Innen: 0,88X 1,56m	Außen: 1,02X 1,70
		Stichbogenhöhe
Konstruktion: Flügelart: Verglasung: Beschlüge: zusätzliche Verriegelung:	Einfachverglasung 6 Scheiben	
	3 Bänder	
	2 Reiber seitlich,	
Fensterrahmen/Sprossen: Oberflächenbehandlung:	Anstrich Innen/Außen: grau/ Ocker	
	keine	
Sonnenschutz:	keine	
Einbausituation aussen:		
Einbausituation innen:	Mauerwerk geputzt,	
Fensterbank/innen: aussen:	Mauerwerk geputzt	
Bemerkungen:		
ergänzende Aufnahmen:	Ehrhardt 2024

Fassung/ Anstrich innen		Kleinere Verluste, insbesondere Fensterbrett
Fassung/ Anstrich außen		Intakt,
Holz Rahmen/ Kasten		ehem. Kabeldurchführungen unten links, ,
Holz Flügel		Intakt, klemmt, flügelig, Absplitterungen Riegel unten und Rahmen, Bruch Rahmenholz links aufrecht
Beschläge		Verriegelung oben schwergängig, justieren
Abdichtung außen		Intakt
Abdichtung innen		Intakt
Bemerkung		
Glas		3X Milchglas (alt), 3X Klarglas(links unten mit Riss)
Bewertung Zustand gesamt (1:sehr gut - 5:sehr schlecht im Bestandsvergleich)	2,0	Handlungsbedarf, Anstrich, Justierung

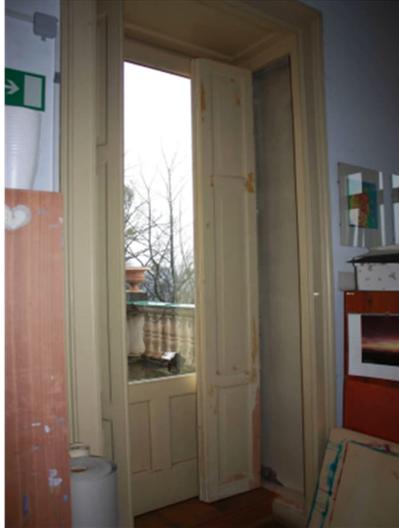
Innenansicht des Fensters		Aufnahmedatum: 19.03.2009

BESCHREIBUNG		Positions-Nr.: II.14
Geschoss:	2. Obergeschoss	Raumnr.: 023
Orientierung:	Osten	
Öffnungsmaß (m):	innen	außen
	1,09/2,69, BRH: 0,00 m	1,14/2,74
Konstruktion:	Fenstertür 1 flügl. Drehflügel, links gehangen	
Flügelart:	Isolierverglasung	
	2 Türklinken innen und außen	
Verglasung:	keine	
Beschläge:	keine Sprossung, im Brüstungsbereich Holzkassetierung	
zusätzliche Verriegelung:	Innenanstrich gelb-ocker, Außenanstrich dunkelbraun	
Fensterrahmen/Sprossen:	keine	
Sonnenschutz:	keine, Türangel für Fensterläden vorhanden	
Einbausituation aussen:	Sandsteingewände, leicht profiliert	
	Tiefe ca. 10cm	
Einbausituation innen:	innere Fensterläden (rechts/links), Gliederung 2/3 und 1/3, kassetierte Füllung, Oberflächen umlaufend mit gelb-ocker Anstrich	
	Tiefe ca. 53,0 cm	
Fensterbank/innen: ausen:	2 Stufen aus Holz als Austritt zum Balkon, Höhe 31cm, Fußboden Parket

Sandsteinstufe 10,0 cm	
Bemerkungen:	Wetterschenkel am Flügel	
	mäßig guter Allgemeinzustand	
	Außenanstrich leicht angewittert > Holzschäden durch fehlenden Oberflächenschutz	
ergänzende Aufnahmen:	SPB Detailfoto 100-0795 bis 100-0802 + Ehrhardt

Fassung/ Anstrich innen	verschmutzt, kleinere Verluste, durch Wassereintritt an Brüstungsfugen (aufrechter Rahmenfries unten) und Profilen Fassungschäden an der Türinnenseite, Fassungsverluste an gekürzten Innenläden unten und an weiteren Stellen, an Türfutter und nutzungsbedingte Schäden
Fassung/ Anstrich außen	Deutlich Abblättern, im unteren Bereich stärker, mattiert, Verluste
Holz Rahmen/ Kasten	intakt
Holz Flügel	Wetterschenkel fehlerhaft konstruiert, Fuge am Sockelbrett, Türblatt flügelig, schwer schließbar, defekte Silikondichtungen, Füllung aus Streifen zusammengesetzt, diese verformt, kleinere mechanische Beschädigungen
Beschläge	Stangenschloss, Einbohrbänder, hist. Kloben für Außenfensterläden starker korrodiert, Riegelhandhabe re. Innenladen verloren, Garnitur sekundär
Abdichtung außen	Intakt, aber schlecht ausgeführt, Silikondichtung zum Gewände, Ausnehmungen im Sandstein (Anker?), rel. gute Metallkante auf Schwelle (intakte Wasserführung und Anschlag)

Abdichtung innen	Intakt, Ausführung der Anschlüsse zur Wandverkleidung mangelhaft ausgeführt, Bauschaum, Verluste, Spalten, Türhöhe und 1 Treppenstufe wohl erhöht, deshalb Innenläden um ca. 3 cm gekürzt, Innenladen links verzogen, Innenläden mit kleinen Schäden
Bemerkung	Tür nicht ursprünglich,
Glas	Isolierglas, Silikondichtung defekt (Wassereintritt)
Fensterläden außen	Verloren, Schließblech korrodiert
Bewertung Zustand gesamt (1:sehr gut - 5:sehr schlecht im Bestandsvergleich)	3,2 Handlungsbedarf: Anstrich, Justierung, Dichtung, wünschenswert: Sprossengliederung

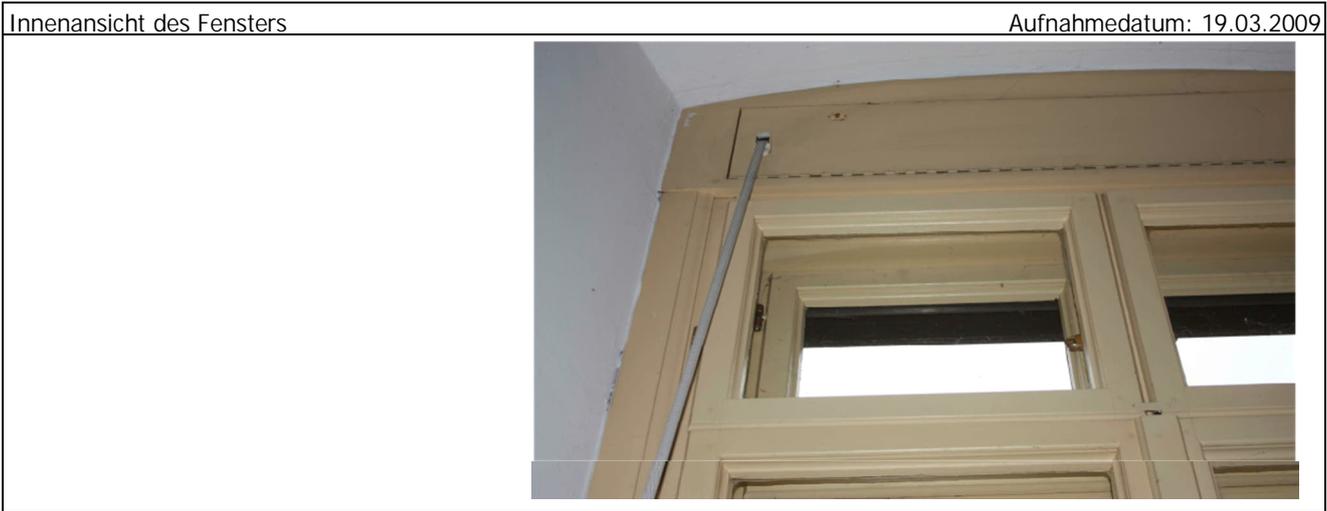
BESCHREIBUNG		Positions-Nr.: II.15 - 17
Geschoss:	2. Obergeschoss	Raumnr.: 023
Orientierung:	Süden	
Öffnungsmaß (m):	innen bis UK Rollläden: 1,79 1,25/2,02(2,13) BRH: 1,16 cm	außen Höhe Kämpfer ab OK Sohlbank: 1,00/1,87 1,28
Konstruktion:	Kastenfenster 2 flügl. als Drehflügel ohne Kippfunktion, mit Kondensatrinne,	
Flügelart:	Oberlicht innen festverglast, jedoch als demontierbare Konstruktion Oberlicht außen 2 flügl. mit Mittelpfosten	
Verglasung:	Einfachverglasung, neu	
Beschläge:	4 Fensteroliven neu, Fensterangeln neu, Rollkloben	
	keine	
	innere und äußere Sprossen als Metallquersprossen glasteilend, profilierter Halbrundstab aussen als Zierleiste am Stul	
	Innenanstrich gelb-ocker, Außenanstrich dunkelbraun	
	keine	
Sonnenschutz:	Fensterrollladen in Aluminium, beschichtet, Farbe braun, Gurtführung innen nicht original	
Einbausituation aussen:	Sandsteingewände, leicht profiliert Tiefe ca. 10,0 cm Rollladenführungsschiene umlaufend

Einbausituation innen:	Mauerwerk geputzt, schräger Leibungsverlauf Tiefe ca. 32,0 cm	
Fensterbank/innen:	Holzfensterbrett, Anstrich gelb-ocker, 24,0cm tief, 1,41cm max. breit, ges. Dicke 4,5cm	
ausen:	Fensterbrett vermutlich neu eingearbeitet Sandstein ca. 10,0 cm	
Bemerkungen:	guter Allgemeinzustand / neues Fenste Außenanstrich leicht angewittert > Holzschäden durch fehlenden Oberflächenschutz Wetterschenkel am Flügel / stark verwittert Meßpunkt vorhanden bei II.15	
ergänzende Aufnahmen:	SPB Detailfoto 100-0785 bis 100-0794 + Ehrhardt 2024

Fassung/ Anstrich innen	verschmutzt, kleinere Schäden
Fassung/ Anstrich außen	verschmutzt, Schädigung im unteren Drittel und an Kanten, Schlagleiste, teils bereits bis auf Holzträger verloren, Kittlockerungen und kleinere Verluste
Holz Rahmen/ Kasten	intakt
Holz Flügel	intakt
Beschläge	funktionstüchtig, Einbohrbänder
Abdichtung außen	defekt, Fuge zum Sandstein, Verblechung fehlt, Sandstein mit Rissen
Abdichtung innen	Kleinere Fuge zum geputzten Gewände
Bemerkung	Rekonstruiertes Fenster in etwas abweichender Geometrie, äußere Leistenanschlüsse an Sandstein deuten auf ursprünglich breiteren Fensterkasten, oder mehr fassadenseitige Fensterposition hin
Jalousie	Defekt, bzw. Schwergängig, (außer II.17)
Bewertung Zustand gesamt (1:sehr gut - 5:sehr schlecht im Bestandsvergleich)	2,4 Handlungsbedarf Verkittung, Außenanstrich und Abdichtung außen

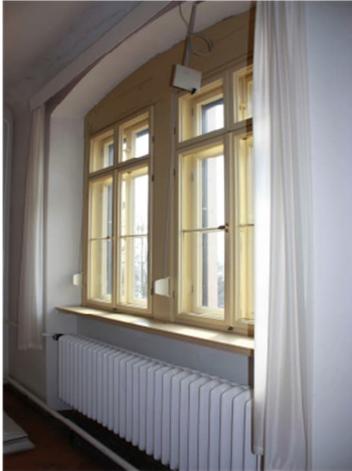
Innenansicht des Fensters		Aufnahmedatum: 19.03.2009

BESCHREIBUNG		Positions-Nr.: II.18
Geschoss:	2. Obergeschoss	Raumnr.: 027
Orientierung:	Süden	
Öffnungsmaß (m):	innen bis UK Rollladen: 1,80	außen Höhe Kämpfer ab OK Sohlbank: 1,00/1,89 1,28
BRH:	2,58/2,02(2,20), BRH: 1,15 cm	
Konstruktion:		
Flügelart:	Kastenfenster 2 flügl. als Drehflügel ohne Kippfunktion, mit Kondensatrinne, Oberlicht innen festverglast, jedoch als demontierbare Konstruktion	
Verglasung:	Oberlicht außen 2 flügl. mit Mittelpfosten	
Beschläge:	Einfachverglasung, neu	
	4 Fensteroliven neu, Fensterangeln neu,	
	Rollkloben	
	keine	
	innere und äußere Sprossen als Metallquersprossen glasteilend,	
	profilierter Halbrundstab aussen als Zierleiste am Stulp	
	Innenanstrich gelb-ocker, Außenanstrich dunkelbraun	
	keine	
Sonnenschutz:	Fensterrollladen in Aluminium, beschichtet, Farbe braun, Gurtführung innen nicht original	
Einbausituation aussen:	Sandsteingewände, leicht profiliert

Tiefe ca. 10,0 cm	
	Rollladenführungsschiene umlaufend	
Einbausituation innen:	Mauerwerk geputzt, schräger Leibungsverlauf	
	Tiefe ca. 32,0 cm	
Fensterbank/innen:	Holzfensterbrett, Anstrich gelb-ocker, 24,0cm tief, ca. 2,41cm breit, ges. Dicke 4,5cm	
	Fensterbrett vermutlich neu eingearbeitet, über beide Fenster führen	
	Sandstein ca. 10,0 cm	
ausen:		
Bemerkungen:	guter Allgemeinzustand / neues Fenste	
	Außenanstrich leicht angewittert > Holzschäden durch fehlenden Oberflächenschutz	
	Holzverkleidung mit einer Breite von 24,5 cm zwischen den Fenstern II.18 und II.19,	
ergänzende Aufnahmen:	SPB Detailfoto 100-0834 bis 100-0842 + Ehrhardt 2024	
Fassung/ Anstrich innen	verschmutzt, kleinere Schäden	
Fassung/ Anstrich außen	verschmutzt, Schädigung im unteren Drittel	
Holz Rahmen/ Kasten	außen angewittert, Risse rechts unten	
Holz Flügel	intakt	
Beschläge	funktionstüchtig,	
Abdichtung außen	defekt, Fuge zum Sandstein

Abdichtung innen	Kleinere Fuge zum geputzten Gewände	
Bemerkung	Originalfenster verloren, dieser Fensterkasten wohl ursprünglich mit größerer Tiefe, bzw. in mehr fassadenseitiger Position, jetzt diese Toleranz außen durch Holzbrettchen bzw. unten durch Putz verfüllt, Fugen erlauben Wassereintritt	
Jalousie	defekt	
Bewertung	2,5	Handlungsbedarf Verkittung, Außenanstrich und Abdichtung außen
Zustand gesamt (1:sehr gut - 5:sehr schlecht im Bestandsvergleich)

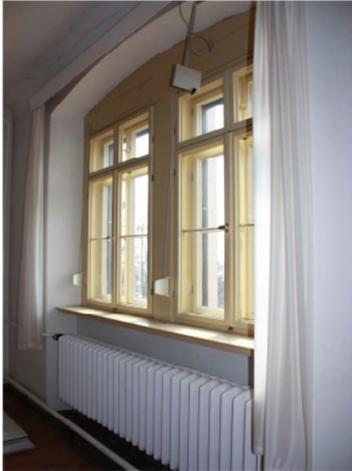
Innenansicht des Fensters		Aufnahmedatum: 19.03.2009

BESCHREIBUNG		Positions-Nr.: II.19
Geschoss:	2. Obergeschoss	Raumnr.: 027
Orientierung:	Süden	
Öffnungsmaß (m):	innen bis UK Rollläden: 1,80	außen Höhe Kämpfer ab OK Sohlbank: 1,00/1,89 1,28
BRH:	2,58/2,02(2,20), BRH: 1,15 cm	
Konstruktion:		
Flügelart:	Kastenfenster 2 flügl. als Drehflügel ohne Kippfunktion, mit Kondensatrinne, Oberlicht innen festverglast, jedoch als demontierbare Konstruktion	
Verglasung:	Oberlicht außen 2 flügl. mit Mittelpfosten	
Beschläge:	Einfachverglasung, neu	
	4 Fensteroliven neu, Fensterangeln neu,	
	Rollkloben	
	keine	
	innere und äußere Sprossen als Metallquersprossen glasteilend,	
	profilierter Halbrundstab aussen als Zierleiste am Stulp	
	Innenanstrich gelb-ocker, Außenanstrich dunkelbraun	
	keine	
Sonnenschutz:	Fensterrollladen in Aluminium, beschichtet, Farbe braun, Gurtführung innen nicht original	
Einbausituation aussen:	Sandsteingewände, leicht profiliert

Tiefe ca. 10,0 cm	
	Rollladenführungsschiene umlaufend	
Einbausituation innen:	Mauerwerk geputzt, schräger Leibungsverlauf	
	Tiefe ca. 32,0 cm	
Fensterbank/innen:	Holzfensterbrett, Anstrich gelb-ocker, 24,0cm tief, ca. 2,41cm breit, ges. Dicke 4,5cm	
	Fensterbrett vermutlich neu eingearbeitet, über beide Fenster führen	
	Sandstein ca. 10,0 cm	
aussen:		
Bemerkungen:	guter Allgemeinzustand / neues Fenste	
	Außenanstrich leicht angewittert > Holzschäden durch fehlenden Oberflächenschutz	
	Holzverkleidung mit einer Breite von 24,5 cm zwischen den Fenstern II.18 und II.19,	
ergänzende Aufnahmen:	SPB Detailfoto 100-0834 bis 100-0842 + Ehrhardt 2024	
Fassung/ Anstrich innen	verschmutzt, kleinere Schäden	
Fassung/ Anstrich außen	verschmutzt, Schädigung im unteren Drittel, Mitte, Rollladenverkleidung	
Holz Rahmen/ Kasten	außen angewittert, Risse rechts unten	
Holz Flügel	intakt	
Beschläge	funktionstüchtig,	
Abdichtung außen	defekt, Fuge zum Sandstein, hilfsweise Schraubenfixierungen

Abdichtung innen	Kleinere Fuge zum geputzten Gewände	
Bemerkung	Originalfenster verloren, dieser Fensterkasten wohl ursprünglich mit größerer Tiefe, bzw. in mehr fassadenseitiger Position, jetzt diese Toleranz außen durch Holzbrettchen bzw. unten durch Putz verfüllt, Fugen erlauben Wassereintritt	
Jalousie	intakt	
Bewertung	2,4	Handlungsbedarf Verkittung, Außenanstrich und Abdichtung außen
Zustand gesamt (1:sehr gut - 5:sehr schlecht im Bestandsvergleich)

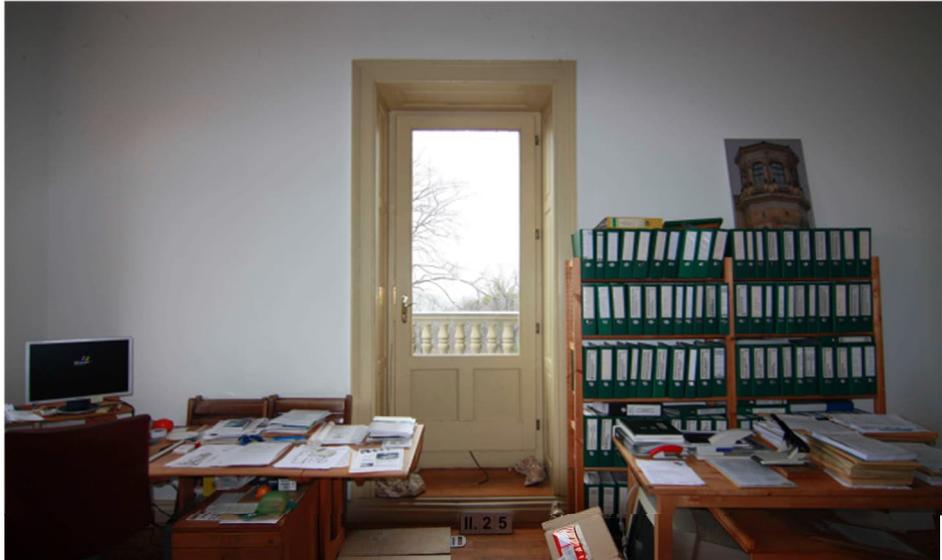
Innenansicht der Fenstertür Aufnahmedatum: 16.03.2009

BESCHREIBUNG		Positions-Nr.: II.25 (II.11)
Geschoss:	2. Obergeschoss	Raumnr.: 008
Orientierung:	Westen	
Öffnungsmaß (m):	innen	außen
	1,09/2,86, BRH: 0,00 m	1,14/2,74
Konstruktion Flügelart: Verglasung: Beschlüge:	Fenstertür 1 flügl. Drehflügel, rechts gehangen	
	Isolierverglasung	
	1 Türklinke innen, 4 Einbohrbänder	
	keine	
zusätzliche Verriegelung:	keine	
Fensterrahmen/Sprossen:	keine Sprossung, im Brüstungsbereich Holzkassetierung	
Oberflächenbehandlung: zusätzliche Bauteile:	Innenanstrich gelb-ocker, Außenanstrich dunkelbraun	
	keine	
Sonnenschutz:	Fensterläden Holz, 2 flüglig,	
	oben und unten feststellbar durch Kantentreibriegel	
	Wandverankerung Fensterläden mittels Haken (im Sandstein eingelassen) + Metallrinne	
Einbausituation aussen:	Sandsteingewände, leicht profiliert	
	Tiefe ca. 10cm	
Einbausituation innen:	Holzverkleidung kassetiert, Oberflächen umlaufend mit gelb-ocker Anstrich	
	Tiefe ca. 32 cm

Fensterbank/innen: ausssen:	Fußbodenschwelle Parkett	
	Sandsteinstufe ca. 10,0 cm	
Bemerkungen:	mäßig guter Allgemeinzustand	
	Wetterschenkel am Flügel	
	Außenanstrich leicht angewittert > Holzschäden durch fehlenden Oberflächenschutz	
	Fensterläden stark verwittert	
ergänzende Aufnahmen:	SPB Detailfoto 100-0560 bis 100-0571, 100-0556 + 100-0557 + Ehrhardt 2024

Fassung/ Anstrich innen	verschmutzt, kleinere Schäden, Schäden durch eindringende Feuchte um Füllung	
Fassung/ Anstrich außen	verschmutzt, angewittert, rissig, schadhafte Silikonabdichtungen	
Holz Rahmen/ Kasten	außen angewittert, Wasserrinne Abplatzungen	
Holz Flügel	Intakt, Wetterschekel defekt, Silikonausbesserungen, Füllungsrisse, Wassereintritt über Brüstungen und Risse, hierdurch Holzschäden in Zapfenbereichen und Nuten, auch auf der Innenseite	
Beschläge	funktionstüchtig,	
Abdichtung außen	intakt, Schäden am Sandstein an Schließblech und Band oben,	
Abdichtung innen	Leibungsverkleidung mit getrockneten Füllungen, kleinere Schäden, Fassungsschäden	
Bemerkung	erneuerter Türflügel mit Isolierverglasung, mangelhafter unterer Anschlag ohne ausreichenden Falz, hierdurch Wassereintritt bei Winddruck und Starkregen, innerer Anschluss an gefasste, kassetierte Wandverkleidung, Eichenschwelle (gerissen)

Fensterläden	erneuerte Läden, Lamellen mehrfach mit Rissen, äußere Fassung besser als innere (Offenstand), Risse Gangflügel unten	
Bewertung Zustand gesamt (1:sehr gut - 5:sehr schlecht im Bestandsvergleich)	3,5	Handlungsbedarf Außenanstrich und Abdichtung außen, Schwelle außen (ev.Verblechung wie Tür der Ostseite o.ä.)

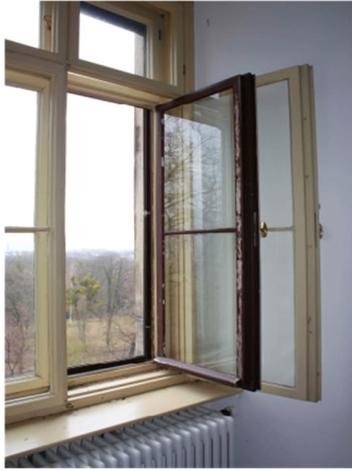
Innenansicht des Fensters		Aufnahmedatum: 16.03.2009

- Größere Arbeiten sind am Hausschwamm(?)geschädigten Fenster II.26 der Westseite und den dortigen angrenzenden Bauteilen, auch zur Abklärung/Bekämpfung des Befalls zu erwarten.

BESCHREIBUNG		Positions-Nr.: II.26
Geschoss:	2. Obergeschoss	Raumnr.: 007
Orientierung:	Westen	
Öffnungsmaß (m):	innen bis UK Rollläden: 2,00 1,32/2,21(2,39), BRH: 1,15 cm	außen Höhe Kämpfer ab OK Sohlbank: 1,13/2,09 1,40
Konstruktion:	Kastenfenster 2 flügl. als Drehflügel ohne Kippfunktion, mit Kondensatrinne,	
Flügelart:	Oberlicht innen festverglast, jedoch als demontierbare Konstruktion	
Verglasung:	Oberlicht außen 2 flügl. mit Mittelpfosten	
	Einfachverglasung, neu	
Beschläge:	4 Fensteroliven neu, Fensterangeln neu,	
zusätzliche Verriegelung:	Rollkloben	
	keine	
	innere und äußere Sprossen als Metallquersprossen glasteilend,	
	profilierter Halbrundstab aussen als Zierleiste am Stulp	
	Innenanstrich gelb-ocker, Außenanstrich dunkelbraun	
Fensterrahmen/Sprossen:	keine	
Sonnenschutz:	Fensterrollladen, Aluminium beschichtet, Farbe entspr. Fensterfarbe außen

Gurtführung innen nicht original,	
	außen Rollladenführung über gesamte Höhe	
Einbausituation aussen:	Sandsteingewände, leicht profiliert	
	Tiefe ca. 10,0 cm	
	Rollladenführungsschiene umlaufend	
Einbausituation innen:	Mauerwerk geputzt, schräger Leibungsverlauf	
	Fenster in Wandnische eingepasst	
Fensterbank/innen:	Holzfensterbrett, Anstrich gelb-ocker, 24,0cm tief, 1,41cm max. breit, ges. Dicke 2,5cm	
ausen:	Fensterbrett vermutlich neu eingearbeitet, Konstruktion: nur Deckbrett	
	Sandstein ca. 10,0 cm	
Bemerkungen:	schlechter Allgemeinzustand / neues Fenste	
	Außenanstrich verwittert > Holzschäden durch fehlenden Oberflächenschutz	
	Wetterschenkel am Flügel	
	stark verzogen, Wasserschäden	
ergänzende Aufnahmen:	SPB Detailfoto 100-0585 bis 100-0594 + Ehrhardt 2024	
Fassung/ Anstrich innen	verschmutzt, kleinere Schäden	
Fassung/ Anstrich außen	großflächige Zerstörung des Anstriches	
Holz Rahmen/ Kasten	außen angewittert, Pilzbefall mit Würfelbruch (Hausschwamm?!) Fensterkasten unten, ehem. Insektenbefall Kasten rechts außen unten,

Holz Flügel	Flügel Klemmen, Wetterschenkel mit Verlusten und Kittungen, Kitt lose und teils unzureichend erneuert	
Beschläge	funktionstüchtig,	
Abdichtung außen	defekt, Fuge zum Sandstein	
Abdichtung innen	kleinere Fuge zum geputzten Gewände	
Bemerkung	Originalfenster verloren, dieser Fensterkasten wohl ursprünglich mit größerer Tiefe, bzw. in mehr fassadenseitiger Position, jetzt diese Toleranz außen durch Holzbretchen bzw. unten durch Putz verfüllt, stärker bewittert, Fugen erlauben Wassereintritt, Winddruck und Laubfall behindern Wasserabführung	
Jalousie	intakt	
Bewertung Zustand gesamt (1:sehr gut - 5:sehr schlecht im Bestandsvergleich)	4,5	Dringender Handlungsbedarf Pilzschäden, Verkittung, Außenanstrich und Abdichtung außen, Untersuchung innere Anschlussbauteile, Parkett u.a. auf Pilzbefall

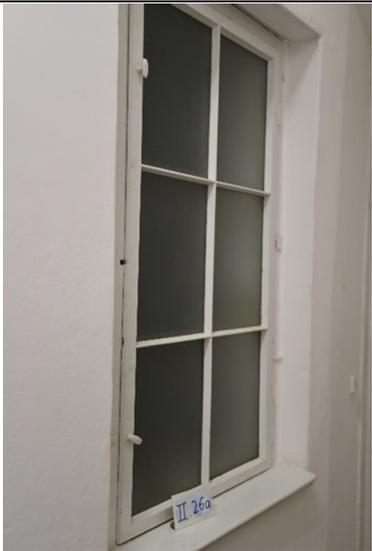
Innenansicht des Fensters		Aufnahmedatum: 18.06.2024

BESCHREIBUNG		Innenfenster Gang zum Versorgungs-/Fahrstuhlschacht Positions-Nr.: II.26a	
Geschoss:	2. OG	Raumnr.:	001
Orientierung:	West und Ostseite		
Öffnungsmaß (m)	Lichte Innen:0,95X 1,56m	Außen: 1,05X 1,72	
		Stichbogenhöhe	
Konstruktion: Flügelart: Verglasung: Beschläge:zusätzliche Verriegelung:	Einfachverglasung 6 Scheiben		
	3 Bänder		
	2 Reiber seitlich, Riegelschloß		
	im Rahmen		
Fensterrahmen/Sprossen: Oberflächenbehandlung:	Anstrich Innen/Außen: weiß/ Ocker		
	keine		
Sonnenschutz:	keine		
Einbausituation aussen:			
Einbausituation innen:	Mauerwerk geputzt.		
Fensterbank/innen: aussen:	Mauerwerk geputzt		
Bemerkungen:			
ergänzende Aufnahmen:	Ehrhardt 2024

Fassung/ Anstrich innen		verschmutzt, kleinere Verluste
Fassung/ Anstrich außen		Intakt,
Holz Rahmen/ Kasten		
Holz Flügel		Intakt, Bruch unteres Rahmenholz. Verleimt, kl. Reparaturen
Beschläge		oberer Riegel schwergängig, justieren
Abdichtung außen		intakt
Abdichtung innen		Intakt
Bemerkung		
Glas		Milchglas
Bewertung Zustand gesamt (1:sehr gut - 5:sehr schlecht im Bestandsvergleich)	1,6	Handlungsbedarf, Anstrich, Justierung, Riegel

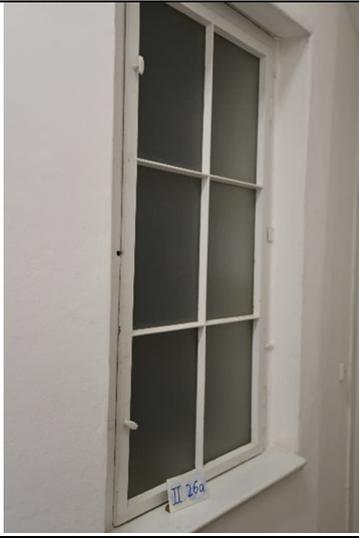
Innenansicht des Fensters		Aufnahmedatum: 18.06.2024

BESCHREIBUNG		Innenfenster Gang zum Wendelstein Ost	Positions-Nr.: II.26b
Geschoss:	2. OG	Raumnr.:	004
Orientierung:	West und Ostseite		
Öffnungsmaß (m)	Lichte Innen:0,95X 1,56m	Außen: 1,05X 1,72 Stichbogenhöhe	
Konstruktion: Flügelart: Verglasung: Beschlüge:zusätzliche Verriegelung:	Einfachverglasung 6 Scheiben 3 Bänder 2 Reiber seitlich, Riegelschloß		
Fensterrahmen/Sprossen: Oberflächenbehandlung:	im Rahmen Anstrich Innen/Außen: weiß/ Ocker keine		
Sonnenschutz:	keine		
Einbausituation aussen:			
Einbausituation innen:	Mauerwerk geputzt,		
Fensterbank/innen: ausen:	Mauerwerk geputzt		
Bemerkungen:			
ergänzende Aufnahmen:	Ehrhardt 2024

Fassung/ Anstrich innen		verschmutzt, kleinere Verluste
Fassung/ Anstrich außen		Intakt,
Holz Rahmen/ Kasten		intakt
Holz Flügel		Intakt, klemmt, hängt etwas
Beschlüge		intakt
Abdichtung außen		intakt
Abdichtung innen		Intakt
Bemerkung		
Glas		Milchglas
Bewertung Zustand gesamt (1:sehr gut - 5:sehr schlecht im Bestandsvergleich)	1,2	Handlungsbedarf, Justierung

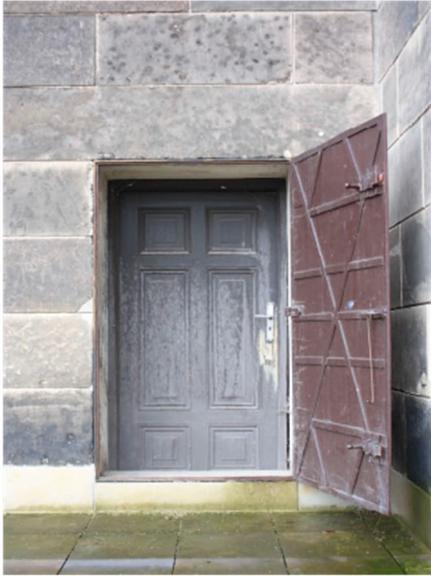
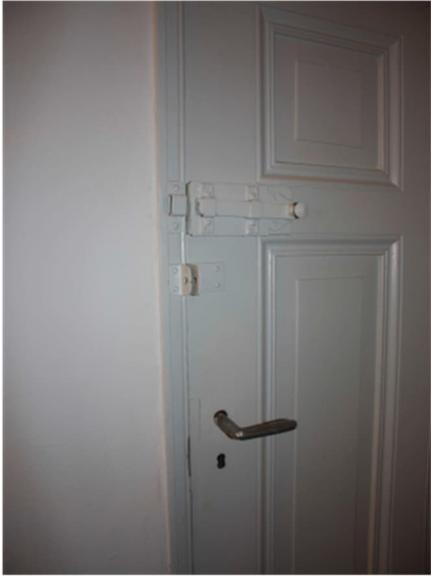
Innen- und Aussenansicht der Tür		Aufnahmedatum: 16.03.2009

BESCHREIBUNG		Positions-Nr.: II.27
Geschoss:	2. Obergeschoss	Raumnr.: 001
Orientierung:	Westen	
Öffnungsmaß (m):	innen	außen
	0,94/1,89, BRH: 0,00 cm	0,93/1,70
Konstruktion:	Außentür bestehend aus einer Holztür 1 flügl. als Drehtür innen, rechts gehange und einer Stahltür 1 flügl. außen, rechts gehangen	
Flügelart:	keine	
	Innentür 1 Türklinke, 1 Schieberiegel, Bänder und Beschläge vermutlich origina	
Verglasung:	keine	
	innen Holztür vermutlich nicht original, kassettiert	
Beschläge:	außen Stahltür,	
	Holztür innen weißer Anstrich, außen dunkelbrauner Anstrich	
Sonnenschutz:	keine	
Einbausituation aussen:	Sandsteinfassade, bündig mit Stahltür	
Einbausituation innen:	Innentür bündig mit Mauerwerk geputzt	
Fensterbank/innen: ausen:	keine	
	Sandsteinstufe	
Bemerkungen:	guter Allgemeinzustand,	
	Außenanstrich der Stahltür leicht angewittert,

Außenanstrich der Holztür schlechter Zustand	
ergänzende Aufnahmen:	SPB Detailfoto 100-0596 bis 100-0601 + Ehrhardt 2024	
Fassung/ AnstrichTür innen	kleinere mech. Schäden	
Fassung/ AnstrichTür außen	kleinere mech. Schäden, größerflächig in unteren 2/3 abblättern	
Fassung/ Anstrich Eisentür außen	Allgemein an kanten und Bändern bestoßen, hier Korrosion, rel. guter Zustand, Farbe außen starker angewittert, aber stabil	
Holz Tür innen	Tür klemmt, gelockerte Einsetzung Schloßbereich, grobe Aussetzung Schloß	
Beschläge	Schloß defekt, Garnitur verloren, hilfswaise Klinke und Vorhangschloß, Riegel, Riegel Eisentür korrodiert, schwergängig,	
Abdichtung außen	defekt, Fuge zum Sandstein, unten gr. Fuge	
Abdichtung innen	intakt	
Bemerkung	Eisentür flügelig, hierdurch Verriegelung erschwert, schlecht begehbar	
Bewertung Zustand gesamt (1:sehr gut - 5:sehr schlecht im Bestandsvergleich)	3,1	Handlungsbedarf Außenanstrich und Abdichtung außen, Richten der Türblätter, Verbesserung der Bedienbarkeit, Beschläge Innentür
