Fotodokumentation

Teilsanierung ehemalige Gewichtheberhalle
in 01662 Meißen

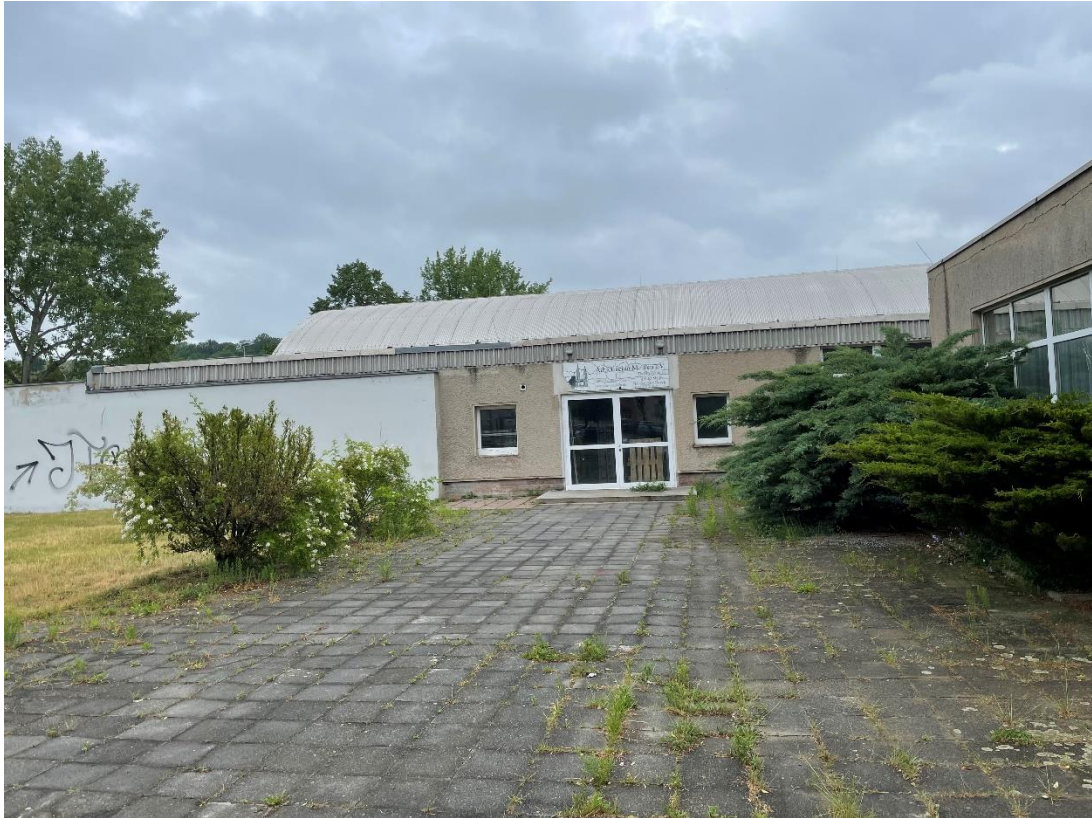
Eingangsbereich Süd-West-Flügel

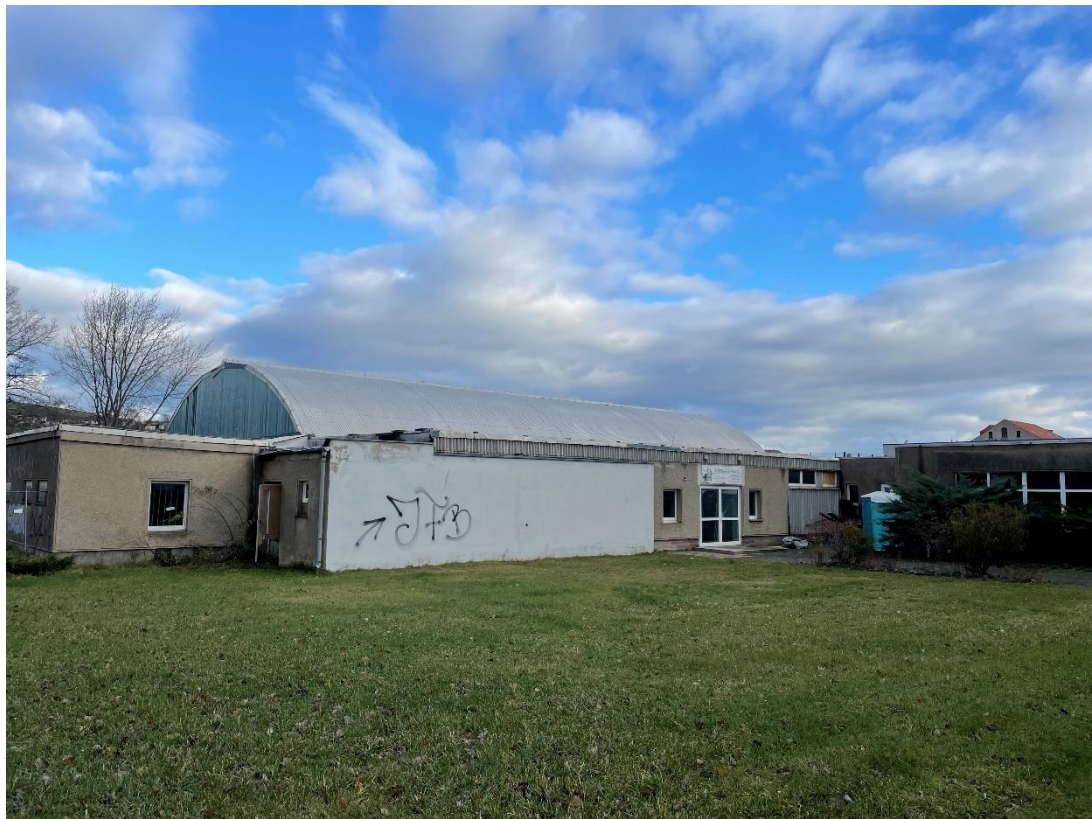
Süd-West-Flügel mit ehem. Brandwand und Anbauten

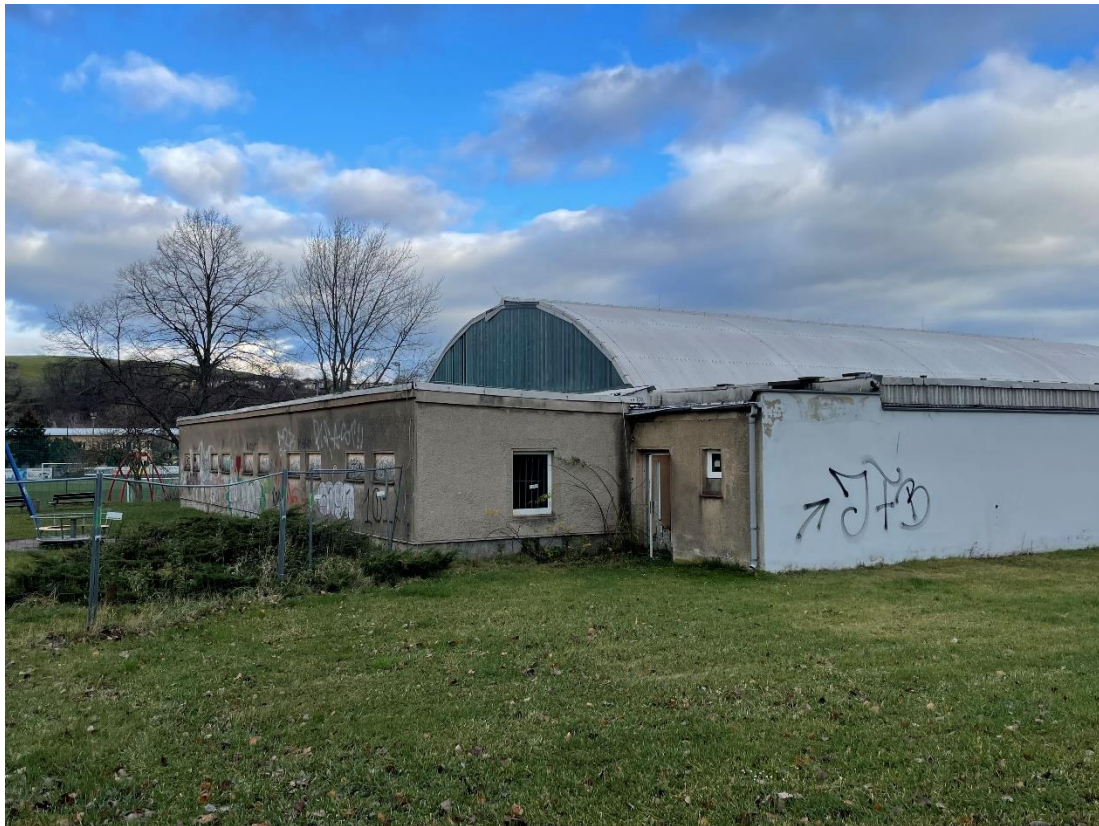
Nord-West-Giebel mit Anbau ehemaliges Trainingsgebäude

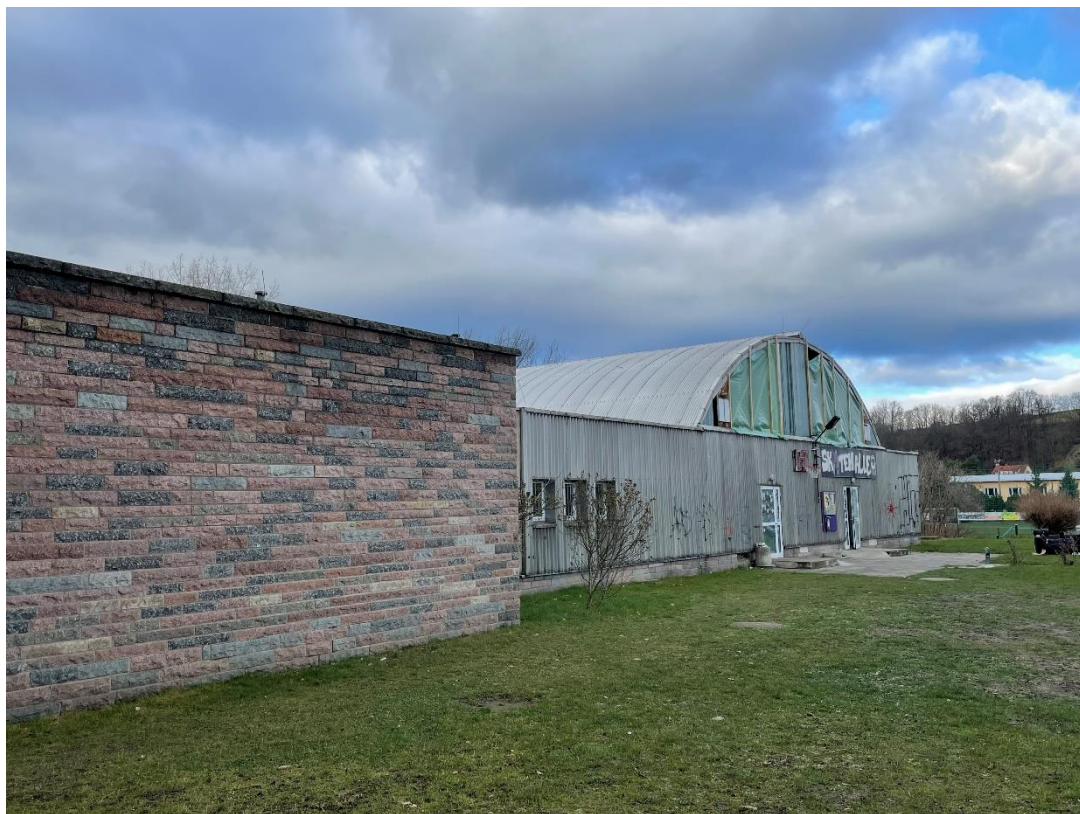
Süd-Ost-Giebel mit Anbau ehemalige Sauna

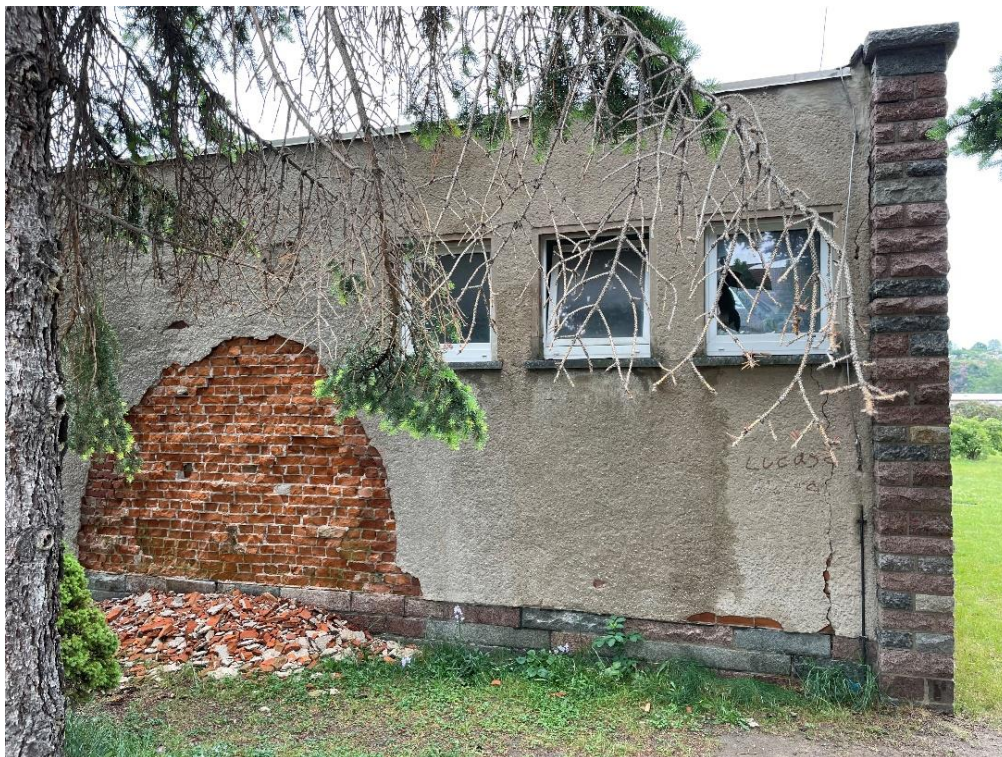
Ehemaliger Sauna-Anbau straßenseitig (Pos. 03.0001)

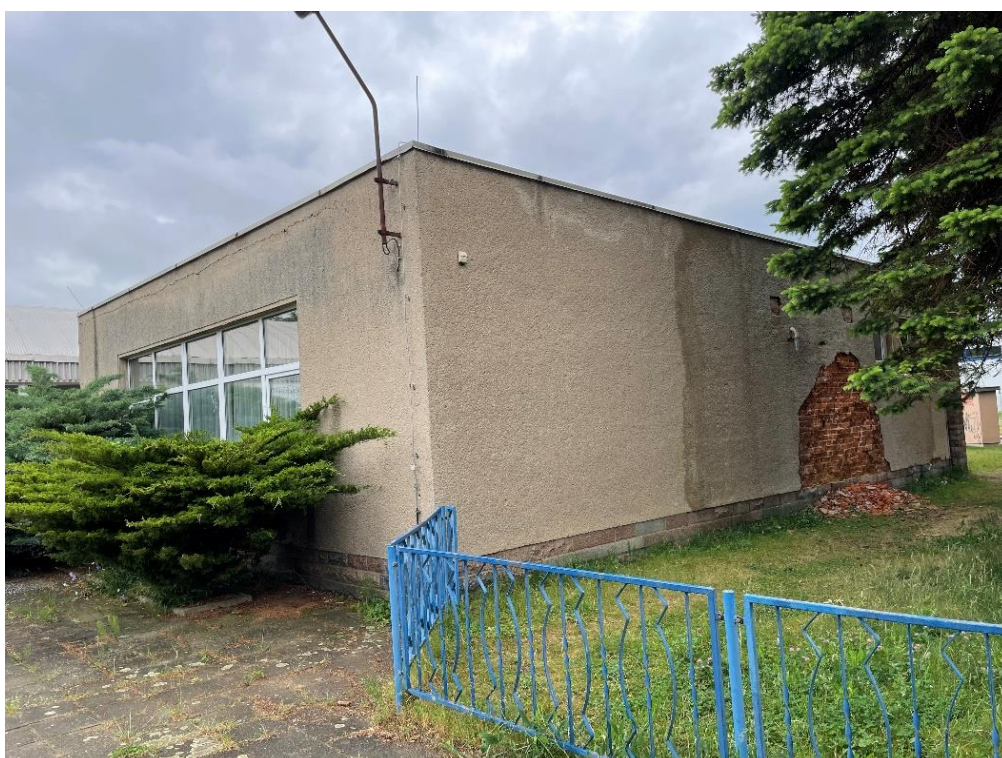
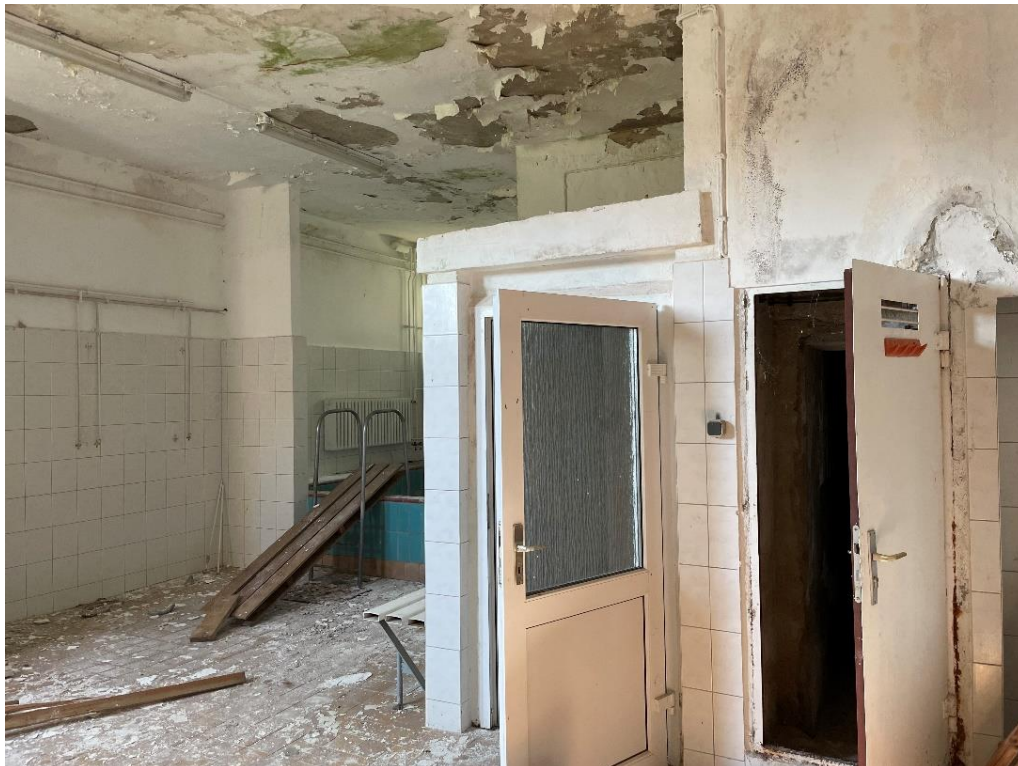
Ehemalige Sauna innen

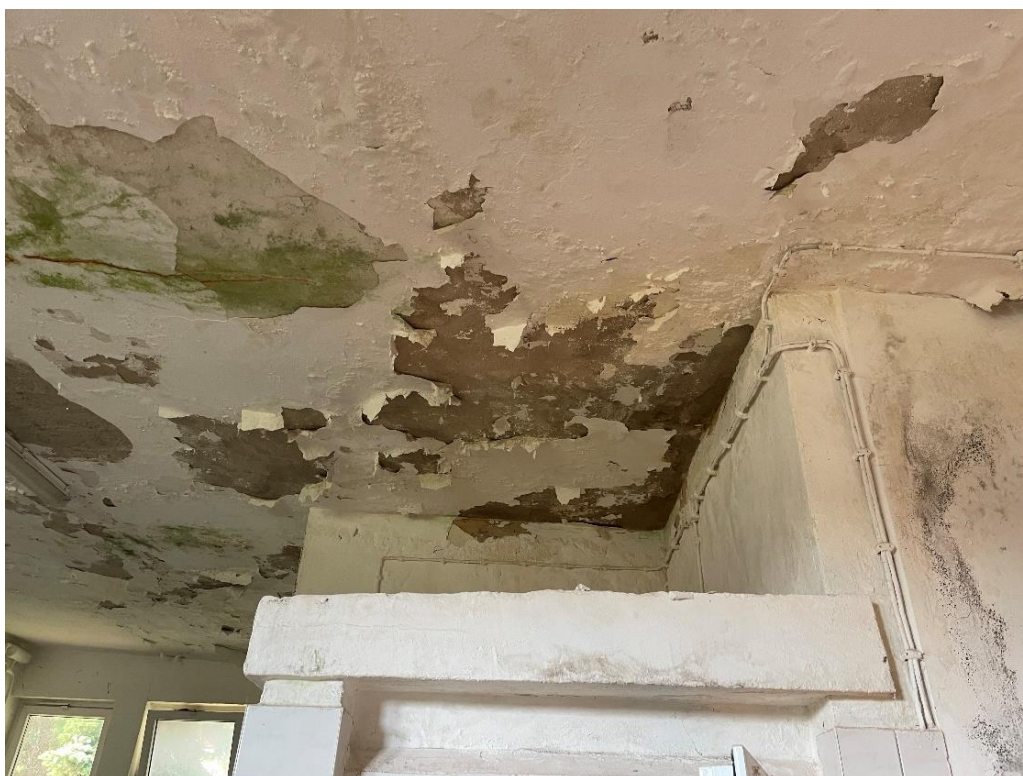
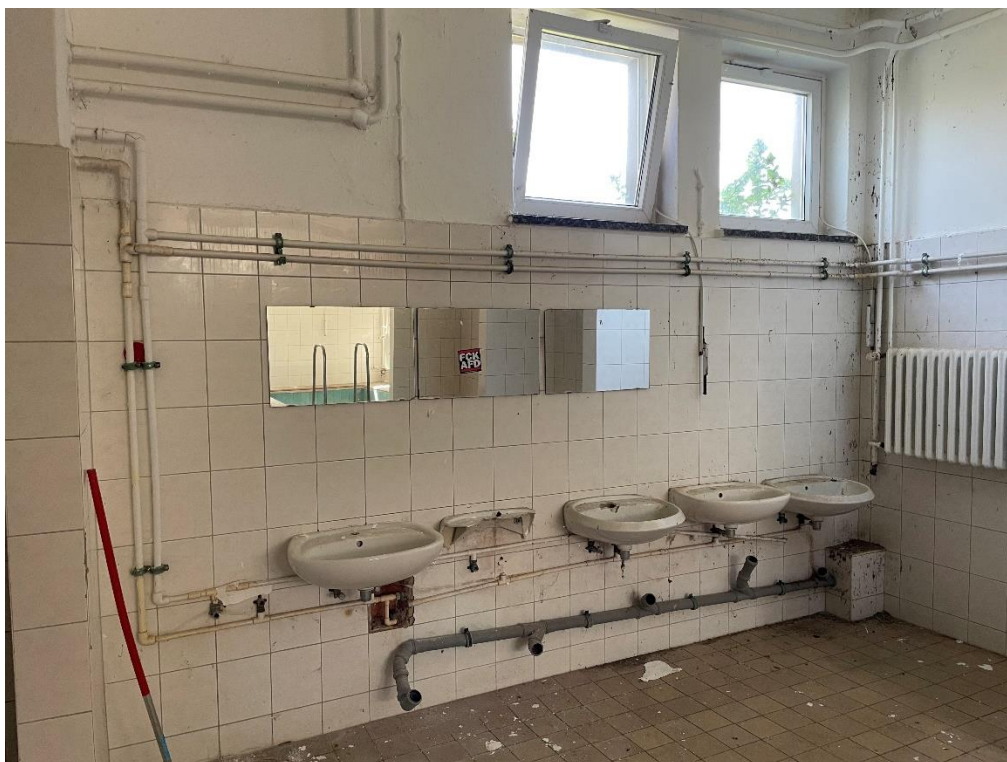
Waschbereich und Tauchbecken Sauna

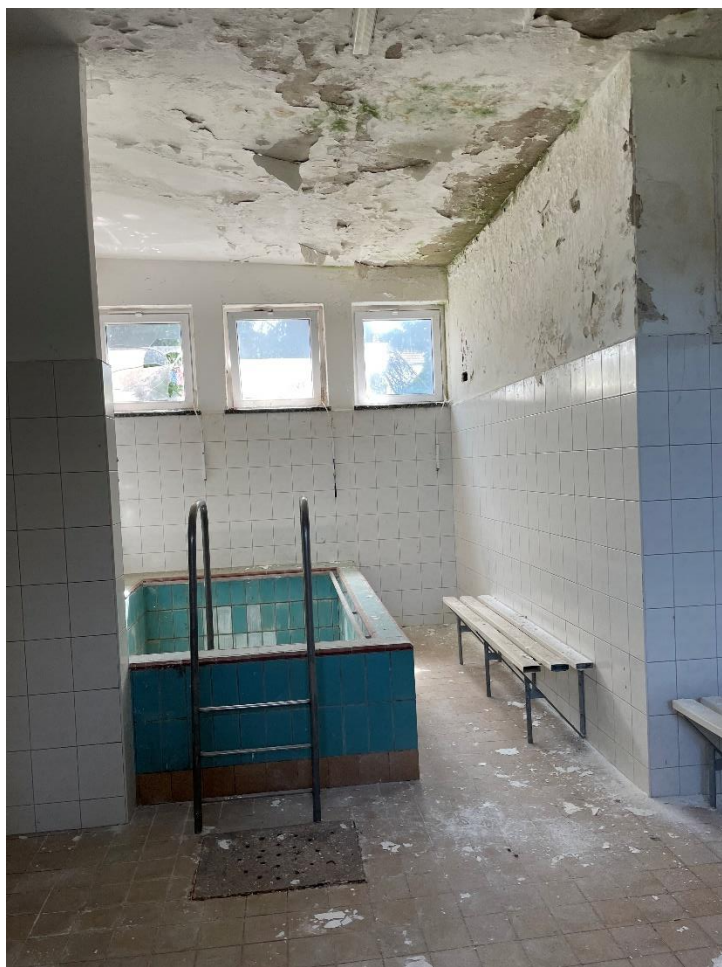
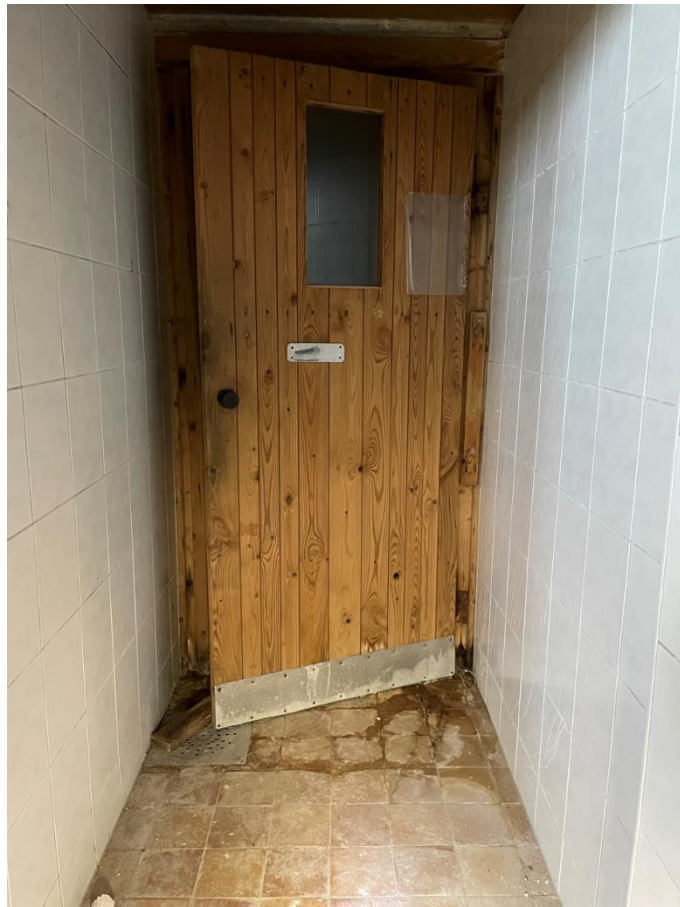
Einbauten Sauna

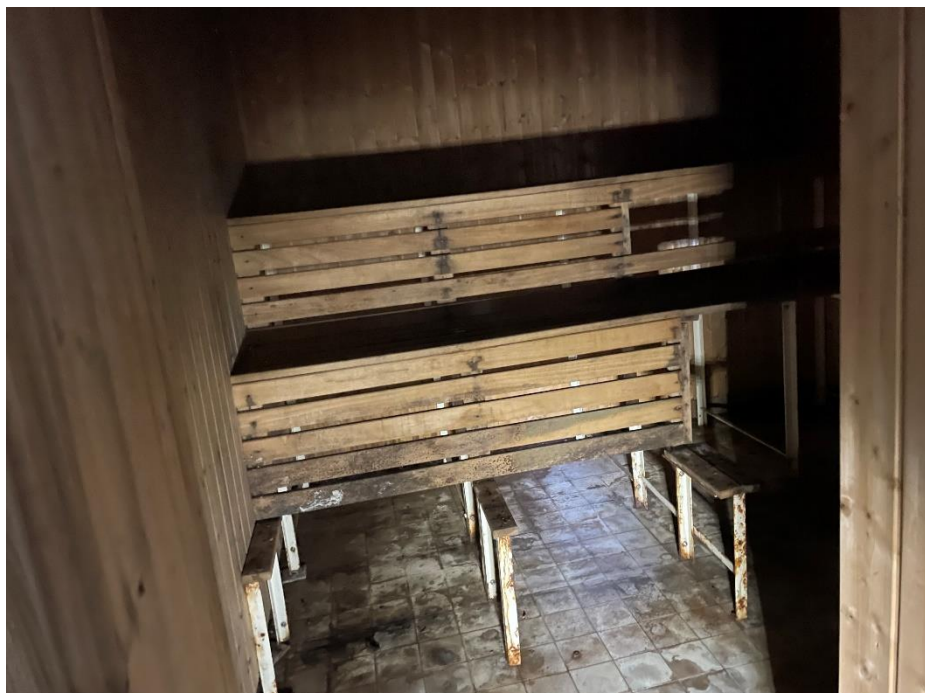
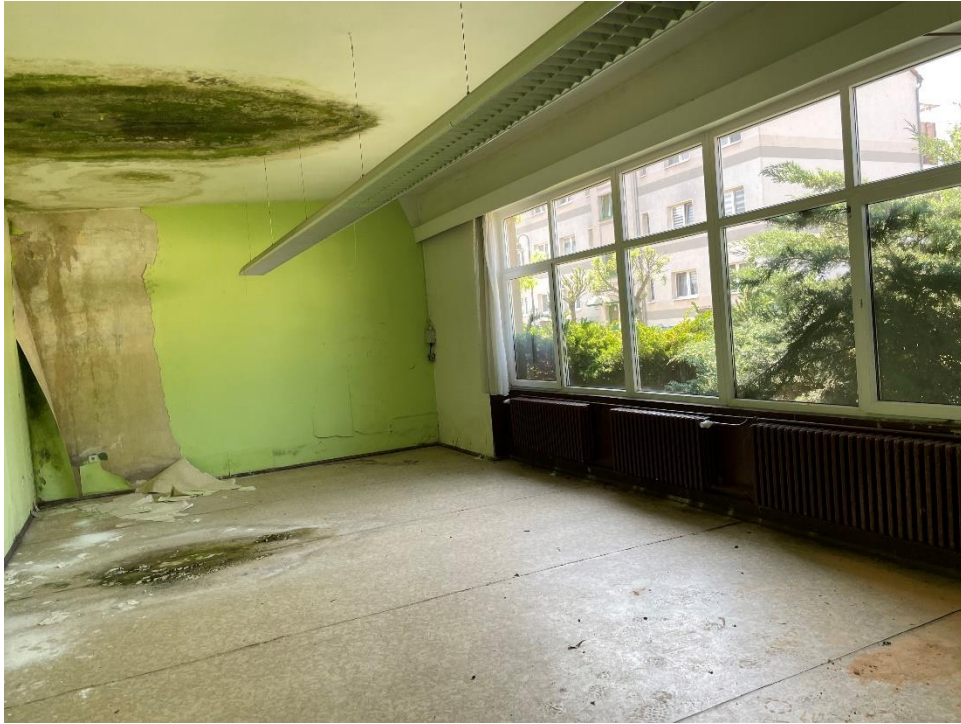
Ehemaliger Clubraum im Anbau Sauna

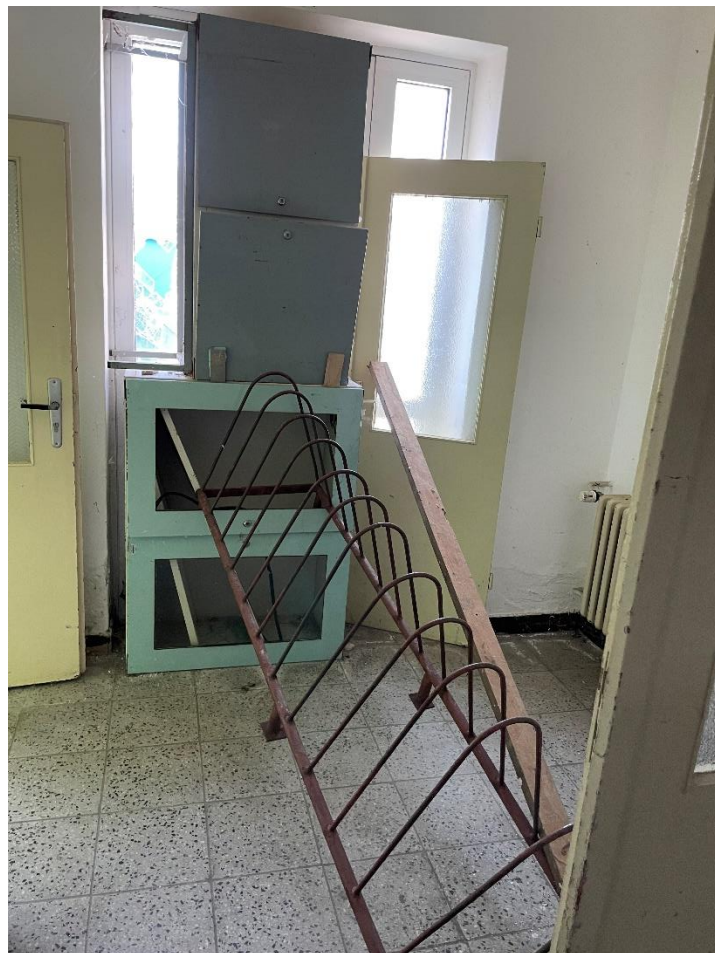
Verbinder Sauna-Halle sowie alte Schränke, Fahrradständer

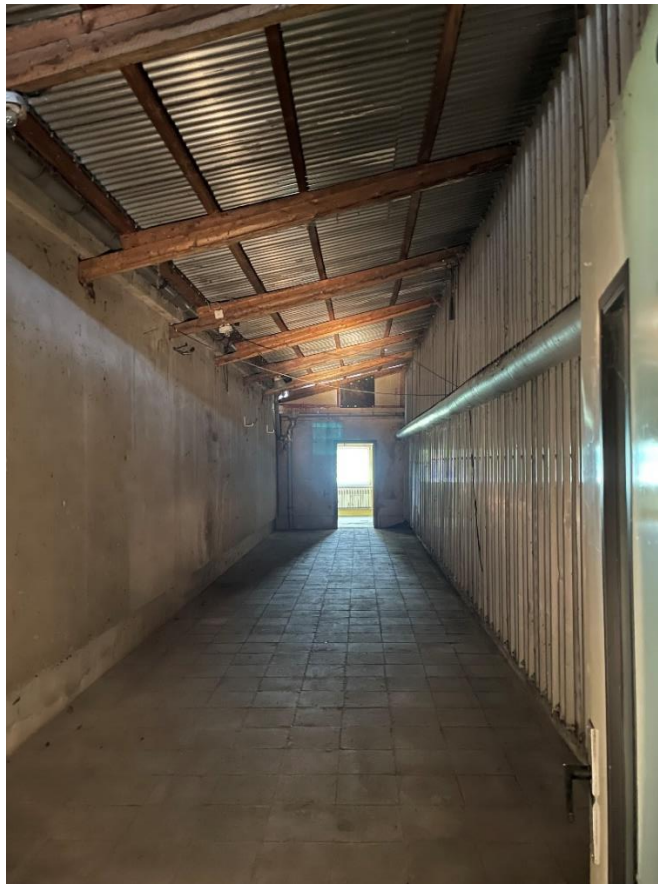
Abzubrechende Überdachung ehemaliges Stuhllager zwischen Halle und ehemaligem Trainingsgebäude (Pos. 03.0006)

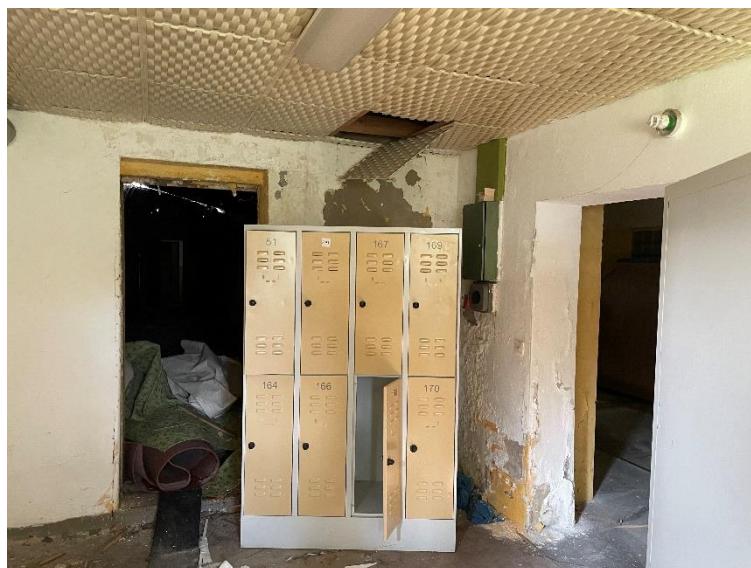
Verbindungsraum Raum 31 zwischen Halle und Trainingsgebäude

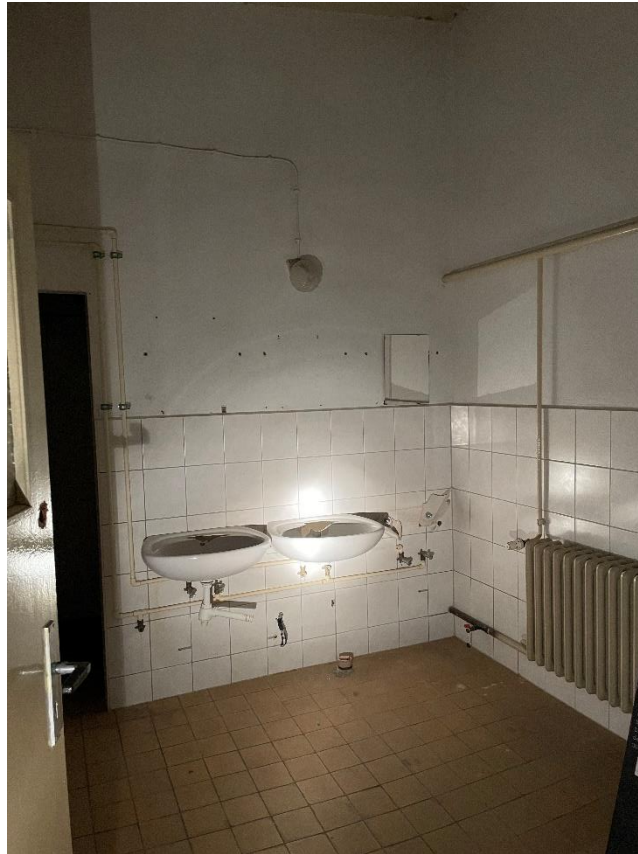
Alter Sanitärtrakt im Gebäudeteil I Süd-West

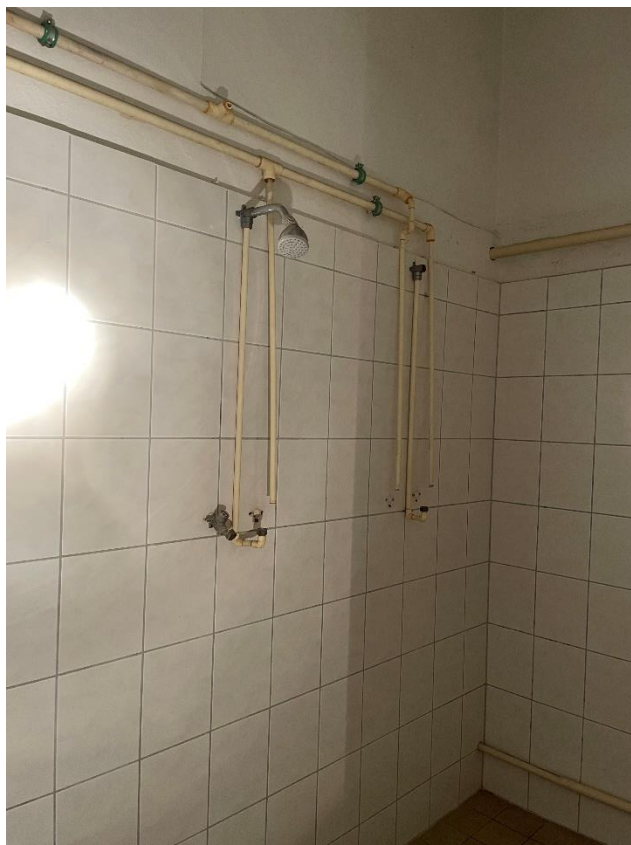
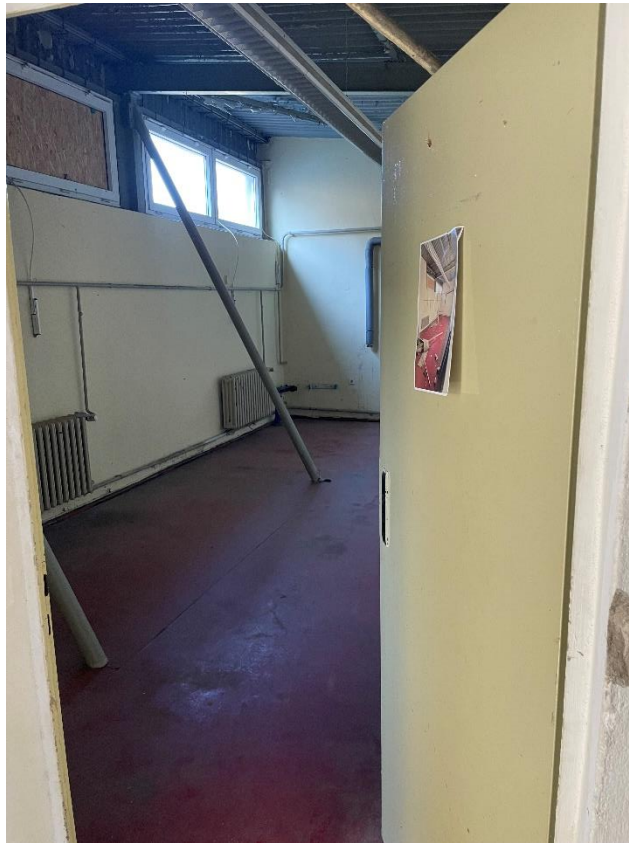
Umkleideraum im ehemaligem Sanitärtrakt

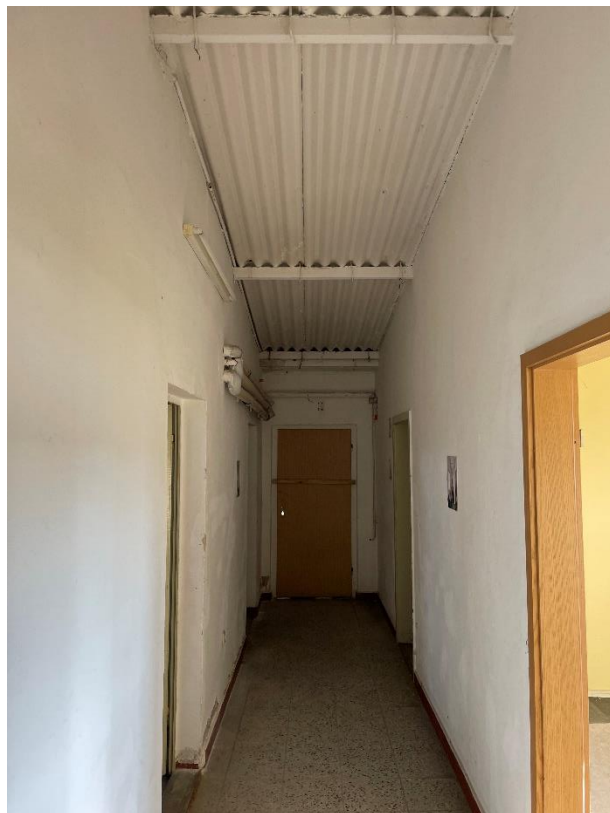
Flur im ehemaligem Sanitärtrakt

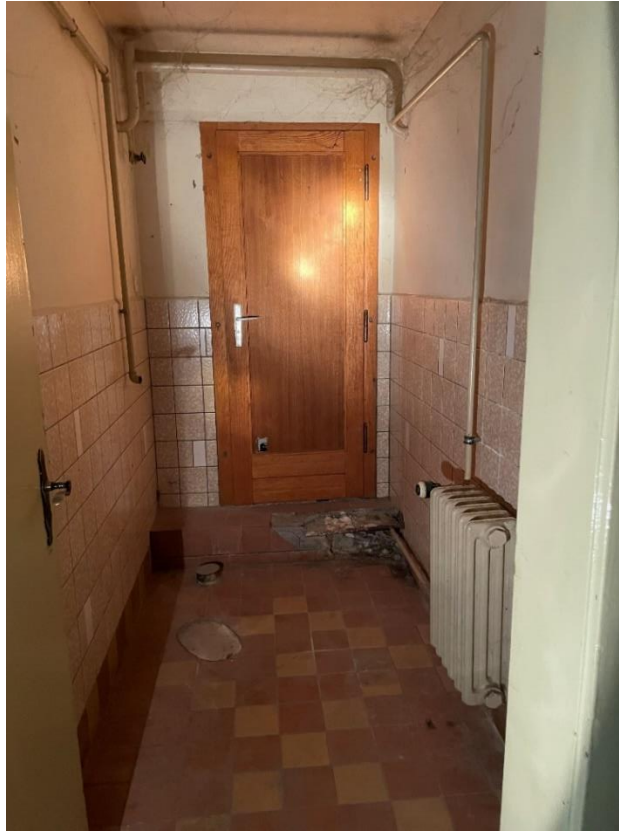
Ehemalige Außentür, außen mit Brandwand verschlossen
ehemaliges WC

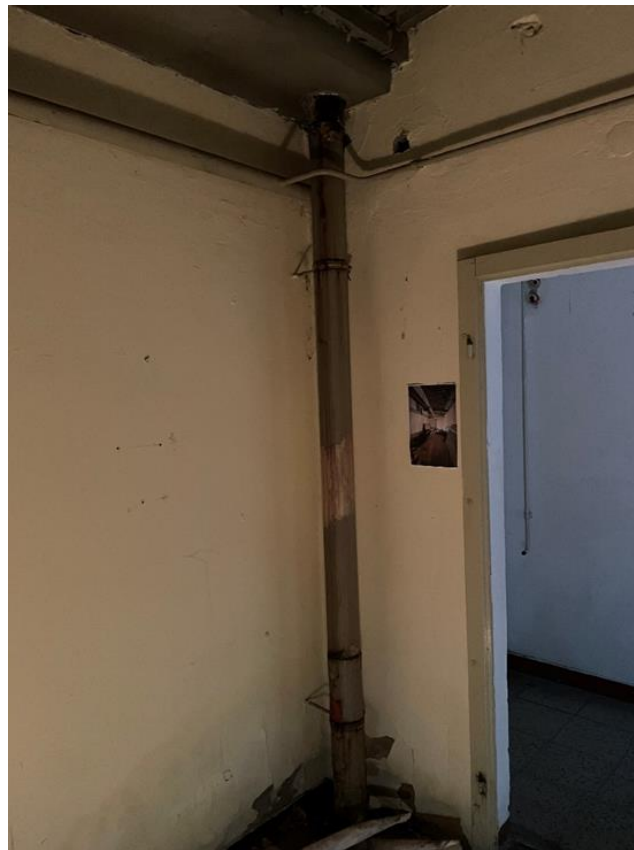
Schadhafte innenliegende Dachentwässerung

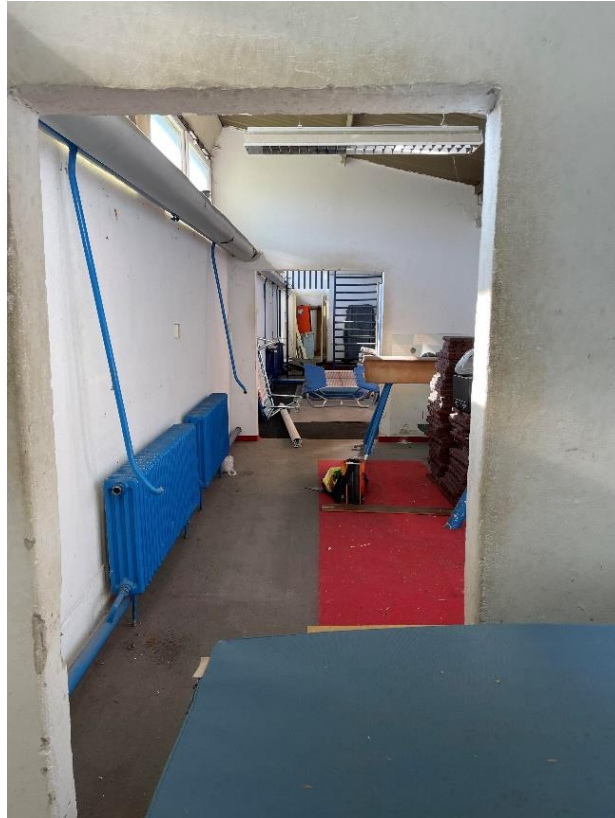
Lagerräume im Gebäudeteil Nord-Ost

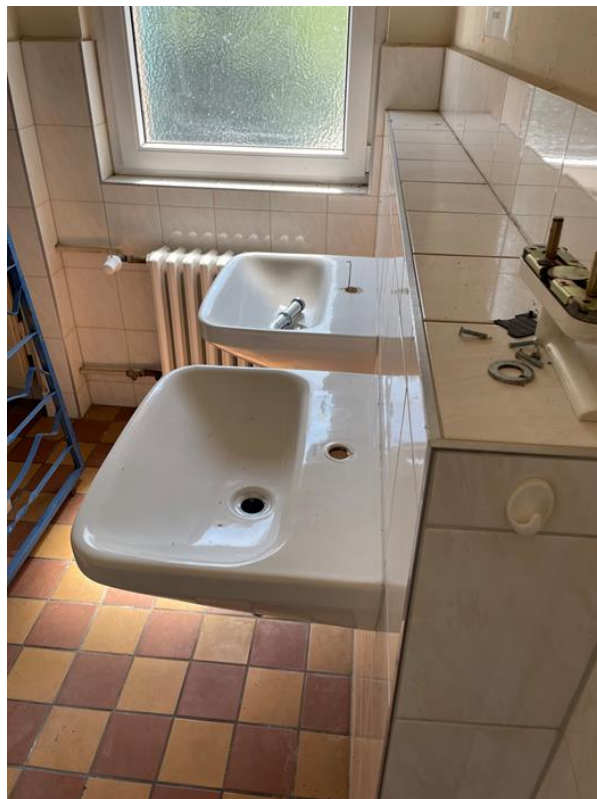
Sanitärbereich zum Entkernen

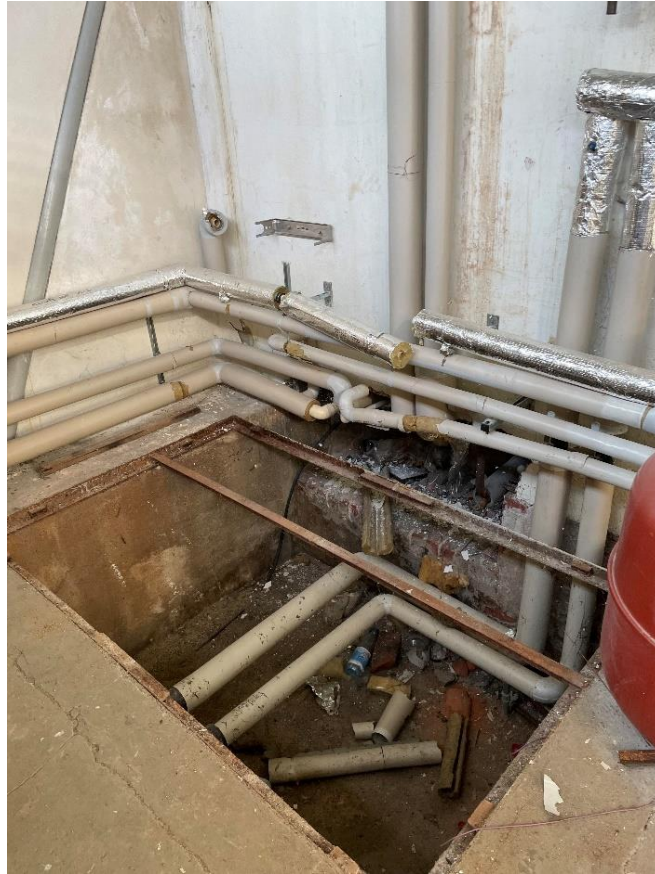
Ehemaliger Hausanschlussraum im Gebäudeteil Nord-Ost
