Dr. Born – Dr. Ermel GmbH Dresden

Naunhof, Alte Beuchaer Straße, Sachsenpelz

Haltungen - Statistik

Haltungsbericht

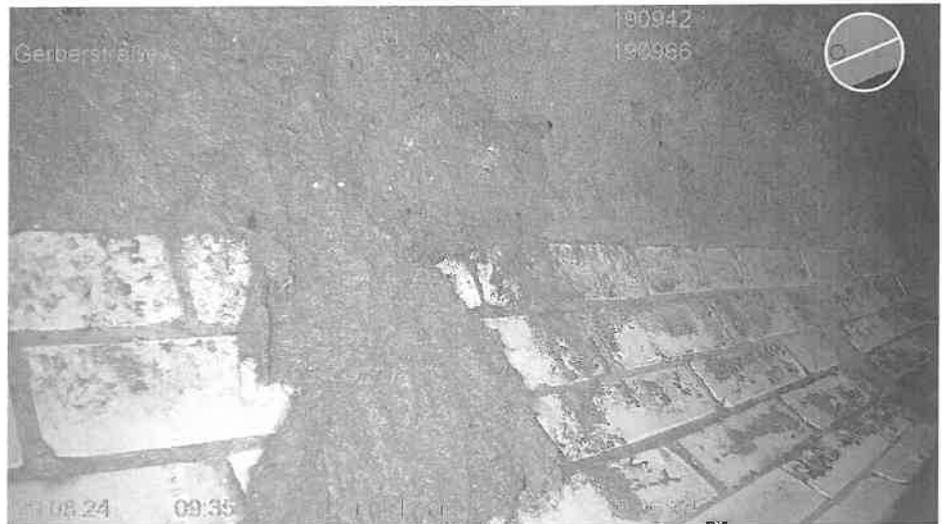
Foto	002
Video	00:06:35
Entf. gegen Fließr.	14,30 m
Zustand	BBA.B
Position	10
Datenträger

00:05:22	10,90	BAF.J.B		Ende(3): Pos: 12 - 12; Oberflächenschaden, Korrosionserscheinungen an der Oberfläche, chemisch - allgemein
	00:05:28	10,90	AED.MIX		Veränderte Grundlageninformation, Werkstoff, unterschiedliche Werkstoffe
002	00:06:35	14,30	BBA.B		Pos: 10; einzelne feine Wurzeln, Querschnittsreduzierung = 2%

Pos: 10; einzelne feine Wurzeln,
Querschnittsreduzierung = 2%

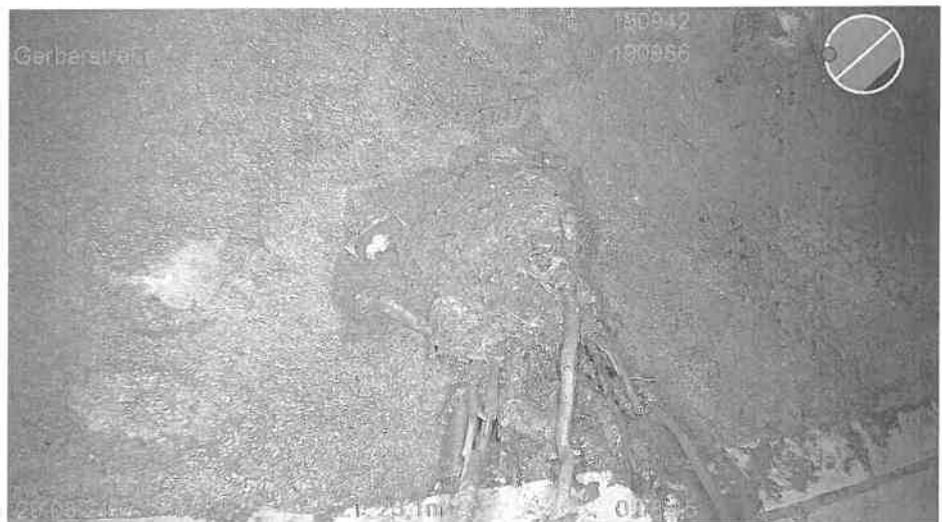
Foto	003
Video	00:08:46
Entf. gegen Fließr.	23,10 m
Zustand	BBA.C
Position	10
Datenträger

Pos: 10; komplexes Wurzelwerk,
Querschnittsreduzierung = 3%

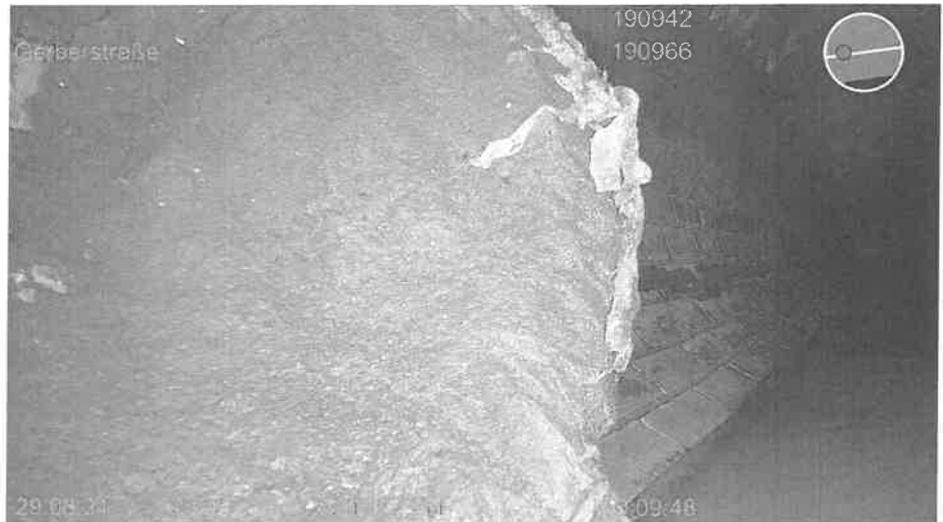
Foto	004
Video	00:10:00
Entf. gegen Fließr.	27,20 m
Zustand	BBA.C
Position	6 - 10
Datenträger

Pos: 6 - 10; komplexes Wurzelwerk,
Querschnittsreduzierung = 20%

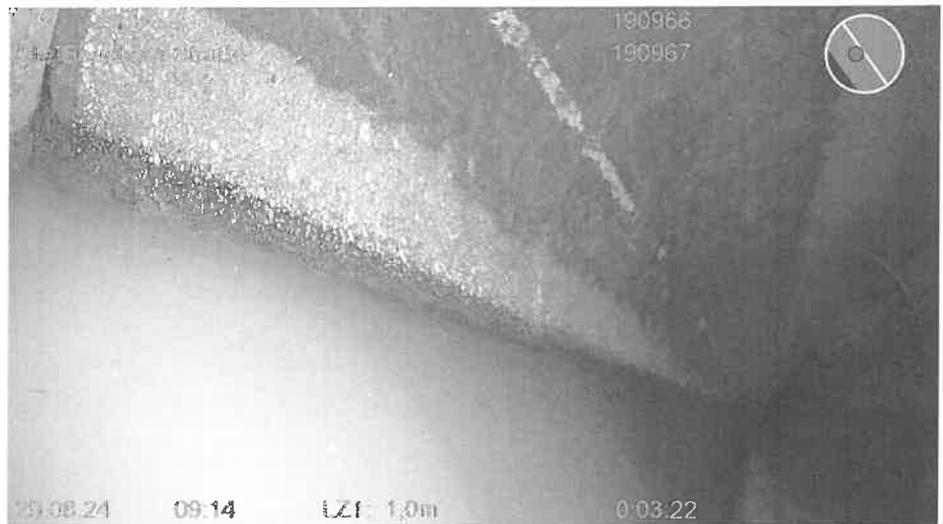
Foto	001
Video	00:03:23
Entf. gegen Fließr.	1,00 m
Zustand	BAF.C.D
Position	4 - 8
Datenträger

Anfang (2): Pos: 4 - 8;
Oberflächenschaden, Zuschlagstoffe
sichtbar, chemisch - Beschädigung
im unteren Teil des Rohres
