2024-08-20 Naunhof, Alte Beuchaer Straße- Sachsenpelz

Auftragsname:
Auftragsnummer:
Auftragskennung:
Auftragsdatum:
Auftragsart: Inspektionsauftrag
Inspektionsort: Naunhof
Inspektionszweck: Nachuntersuchung
Auftragnehmer: Fa.Kegel Städte& Kanalreinigung

Haltung **190966**
Oberer Schacht 190966
Unterer Schacht 190967

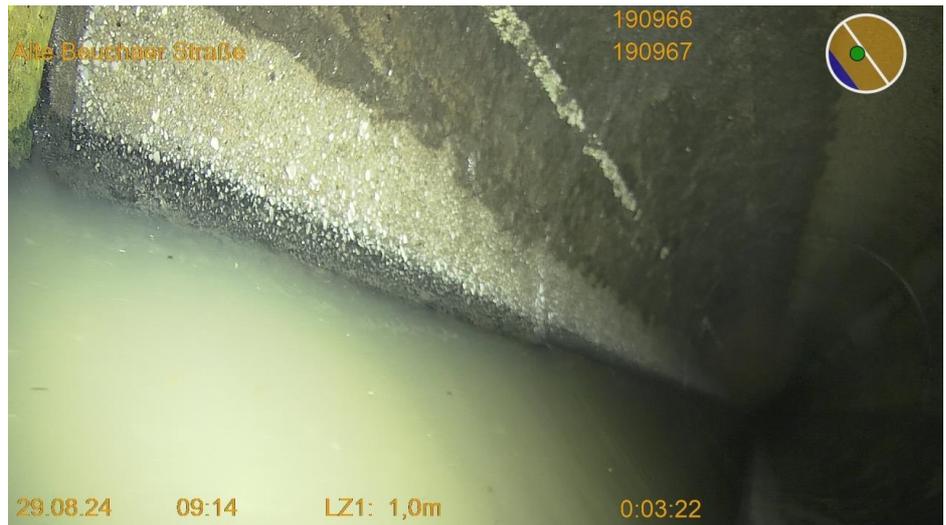
Foto	001
Video	00:03:23
Entf. gegen Fließr.	1,00 m
Zustand	BAF.C.D
Position	4 - 8
Datenträger

Anfang (2): Pos: 4 - 8;
Oberflächenschaden, Zuschlagstoffe
sichtbar, chemisch - Beschädigung
im unteren Teil des Rohres
