2024-08-20 Naunhof, Alte Beuchaer Straße- Sachsenpelz

Auftragsname:
Auftragsnummer:
Auftragskennung:
Auftragsdatum:
Auftragsart: Inspektionsauftrag
Inspektionsort: Naunhof
Inspektionszweck: Nachuntersuchung
Auftragnehmer: Fa.Kegel Städte& Kanalreinigung

Haltung **190942**
Oberer Schacht 190942
Unterer Schacht 190966

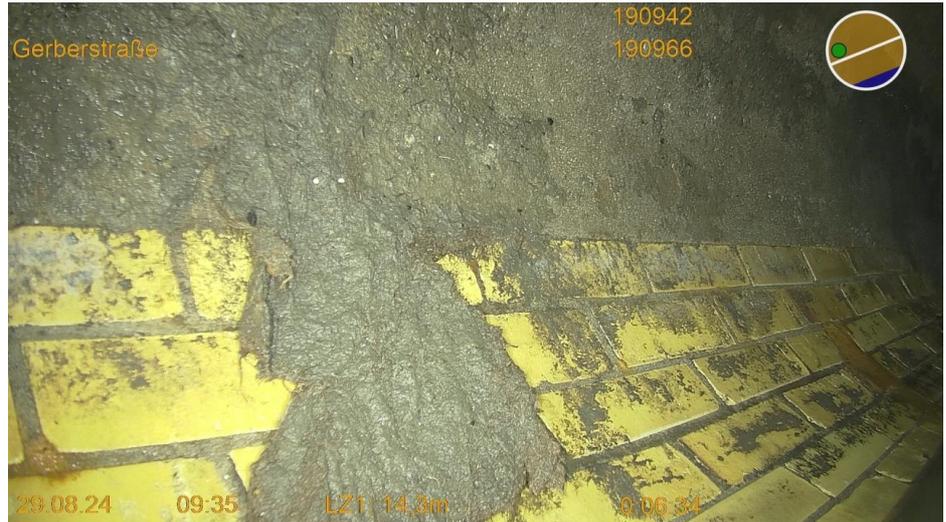
Foto 002
Video 00:06:35
Entf. gegen Fließr. 14,30 m
Zustand BBA.B
Position 10
Datenträger

Pos: 10; einzelne feine Wurzeln,
Querschnittsreduzierung = 2%

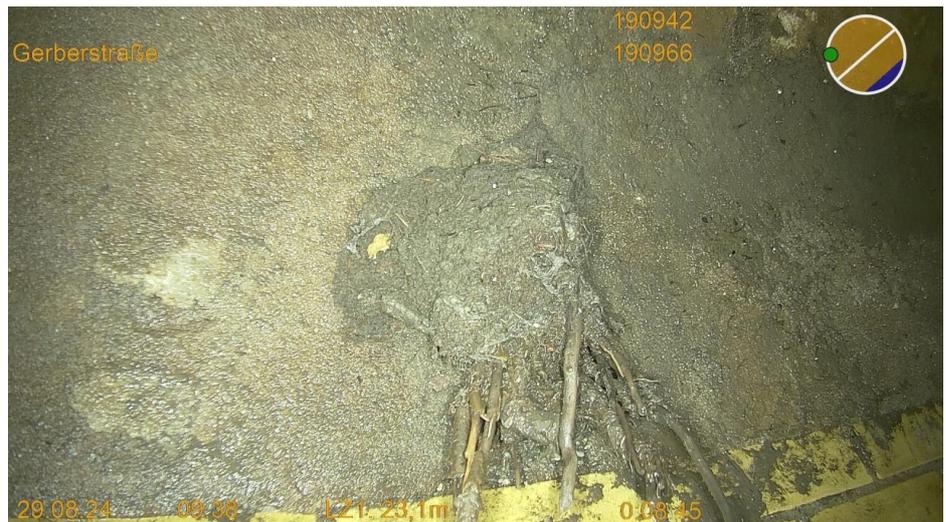
Foto 003
Video 00:08:46
Entf. gegen Fließr. 23,10 m
Zustand BBA.C
Position 10
Datenträger

Pos: 10; komplexes Wurzelwerk,
Querschnittsreduzierung = 3%

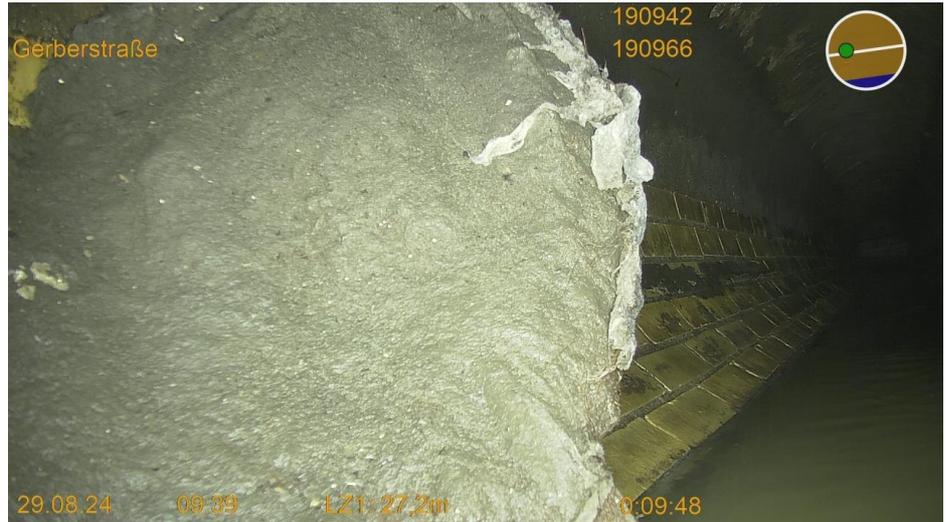
Foto 004
Video 00:10:00
Entf. gegen Fließr. 27,20 m
Zustand BBA.C
Position 6 - 10
Datenträger

Pos: 6 - 10; komplexes Wurzelwerk,
Querschnittsreduzierung = 20%
