2024-08-20 Naunhof, Alte Beuchaer Straße- Sachsenpelz

Haltung **190967**
Oberer Schacht 190967
Unterer Schacht 190667

Inspektion 29.08.2024

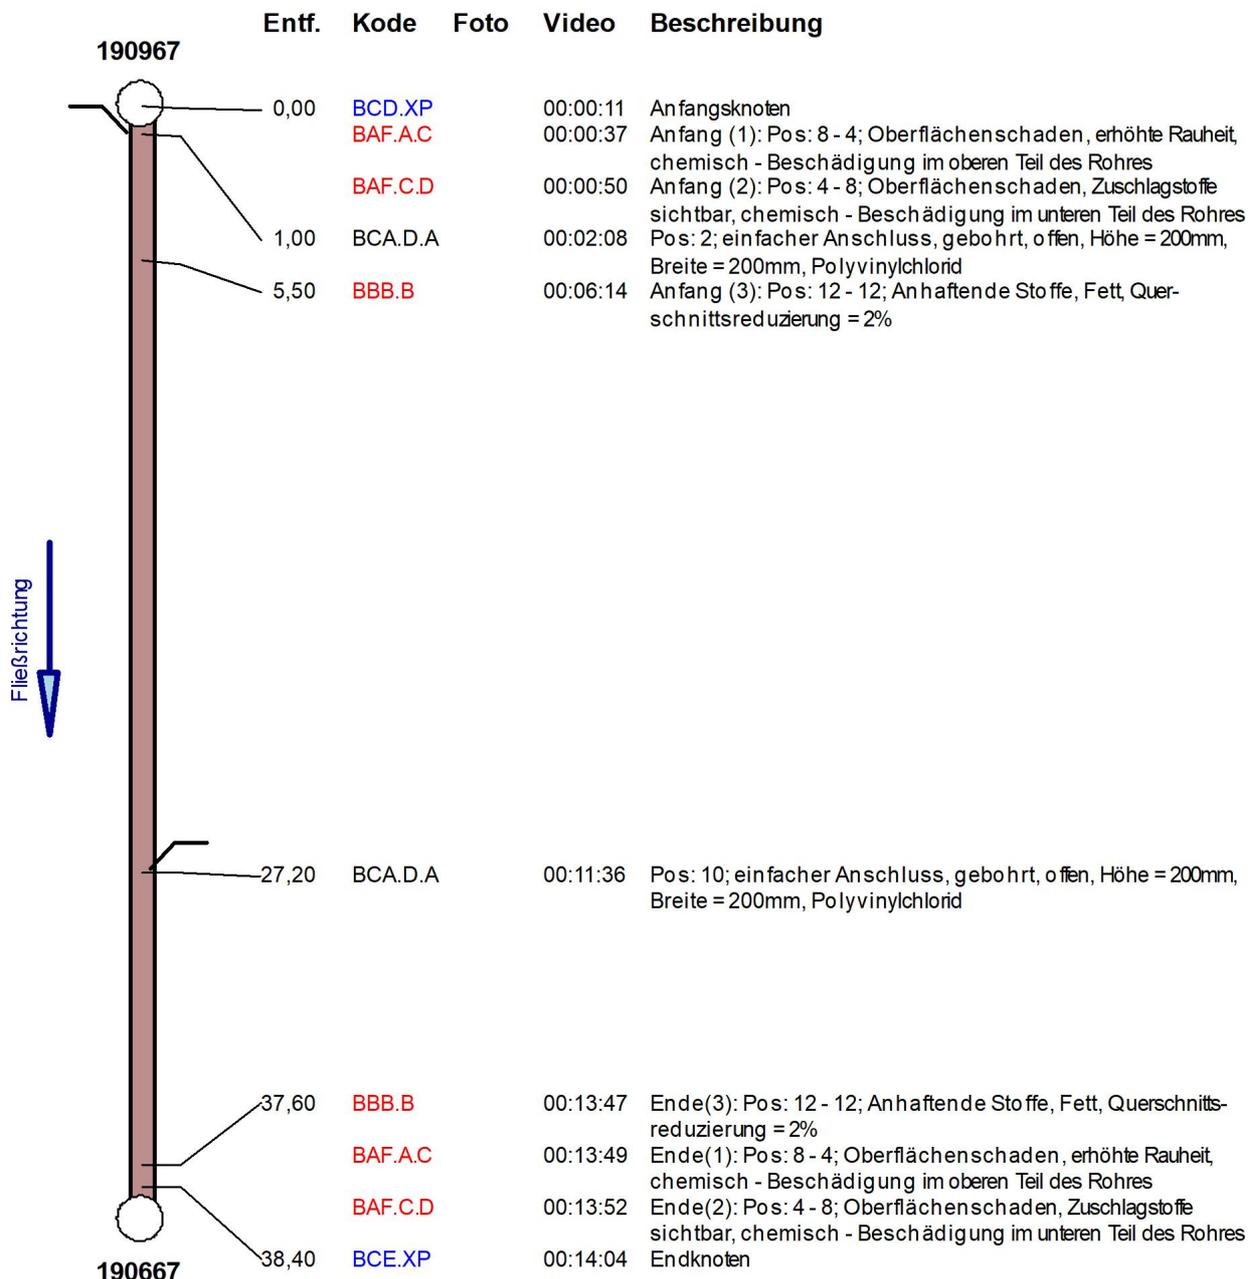
Haltungsgrafik

Foto	Video	Entf./m	Zustand	V	Beschreibung
	00:00:11	0,00	BCD.XP		Anfangsknoten
	00:00:37	0,00	BAF.A.C		Anfang (1): Pos: 8 - 4; Oberflächenschaden, erhöhte Rauheit, chemisch - Beschädigung im oberen Teil des Rohres
	00:00:50	0,00	BAF.C.D		Anfang (2): Pos: 4 - 8; Oberflächenschaden, Zuschlagstoffe sichtbar, chemisch - Beschädigung im unteren Teil des Rohres
	00:02:08	1,00	BCA.D.A		Pos: 2; einfacher Anschluss, gebohrt, offen, Höhe = 200mm, Breite = 200mm, Polyvinylchlorid
	00:06:14	5,50	BBB.B		Anfang (3): Pos: 12 - 12; Anhaftende Stoffe, Fett, Querschnittsreduzierung = 2%
	00:11:36	27,20	BCA.D.A		Pos: 10; einfacher Anschluss, gebohrt, offen, Höhe = 200mm, Breite = 200mm, Polyvinylchlorid
	00:13:47	37,60	BBB.B		Ende(3): Pos: 12 - 12; Anhaftende Stoffe, Fett, Querschnittsreduzierung = 2%

Foto	Video	Entf./m	Zustand	V	Beschreibung
	00:13:49	37,60	BAF.A.C		Ende(1): Pos: 8 - 4; Oberflächenschaden, erhöhte Rauheit, chemisch - Beschädigung im oberen Teil des Rohres
	00:13:52	37,60	BAF.C.D		Ende(2): Pos: 4 - 8; Oberflächenschaden, Zuschlagstoffe sichtbar, chemisch - Beschädigung im unteren Teil des Rohres
	00:14:04	38,40	BCE.XP		Endknoten
