Leipzig, den 25.11.2022

## Schadstoffuntersuchung und Entsorgungskonzept

**Objekt:** August-Bebel-Straße 81-83  
04275 Leipzig

**Auftraggeber:** LWB mbH  
Wintergartenstraße 4  
04103 Leipzig

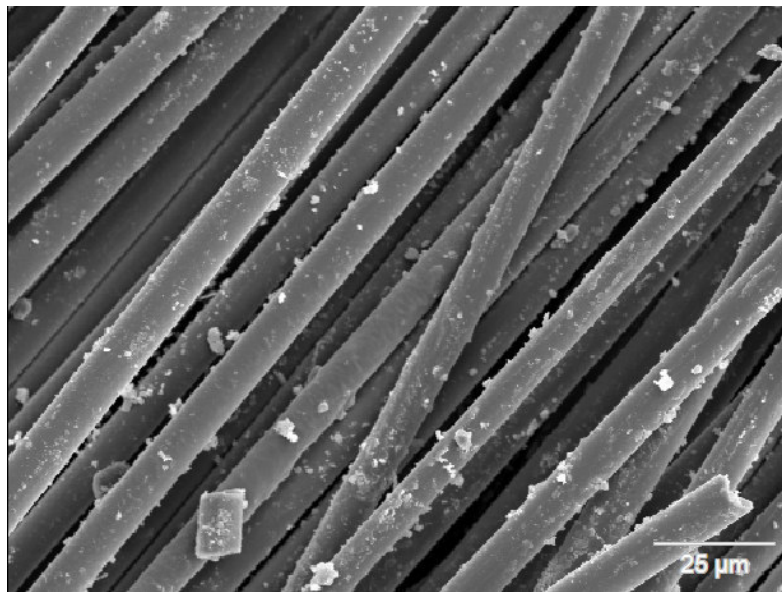
Abb. 1: Ofenabdichtung

Bei der analysierten Dichtschnüre handelt es sich um eine weißlich-hellbraune Faserschnur bestehend aus KMF ohne WHO-Anteil. Weiterhin wurden keine Asbestfasern ermittelt.

- (a) *makroskopische Beschreibung:*  
hellbraune Faserschnur
- (b) *Stoffbestand:*  
KMF ohne WHO - Anteil (Abb. 1)

⇒ **keine Asbestfasern (Gehalt < NWG)**

Die vorhandenen Dichtschnüre sind beim Rückbau der Öfen als „Dämmmaterial mit Ausnahme desjenigen, das unter 17 06 01 und 17 06 03 fällt“ unter der Abfallschlüsselnummer 17 06 04 zu entsorgen. Das Material ist in allseitig verschlossenen Plastiksäcken zu sammeln.

Die in den Einzelöfen angetroffene Dichtschnüre beinhaltet keine kanzerogenen WHO-Fasern und ist unter der ASN 17 06 04 „Dämmmaterial mit Ausnahme desjenigen, das unter 17 06 01 und 17 06 03 fällt“ zu entsorgen.

Das Material ist in allseitig verschlossenen Plastiksäcken in einem Container zu sammeln.
