## Statische Beurteilung zum Abbruch von Gebäuden

Standort: Burgstraße 59  
29410 Salzwedel

Auftraggeber: Altmarkkreis Salzwedel  
Bauordnungsamt  
Karl-Marx-Straße 32  
29410 Salzwedel

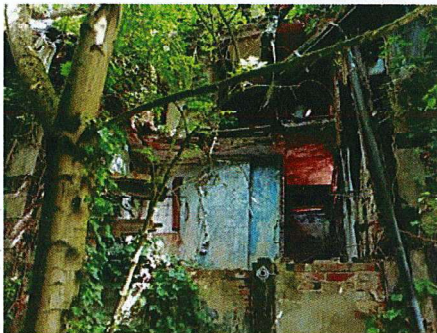
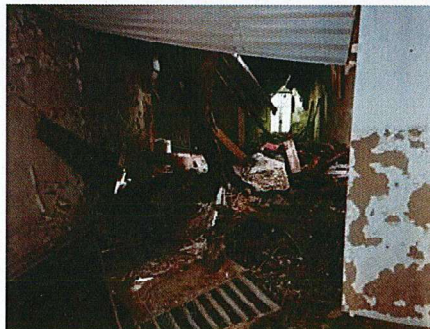
Stellenweise sind Gebäudeteile bereits einsturzgefährdet und nicht mehr begehbar, siehe folgende Fotos:

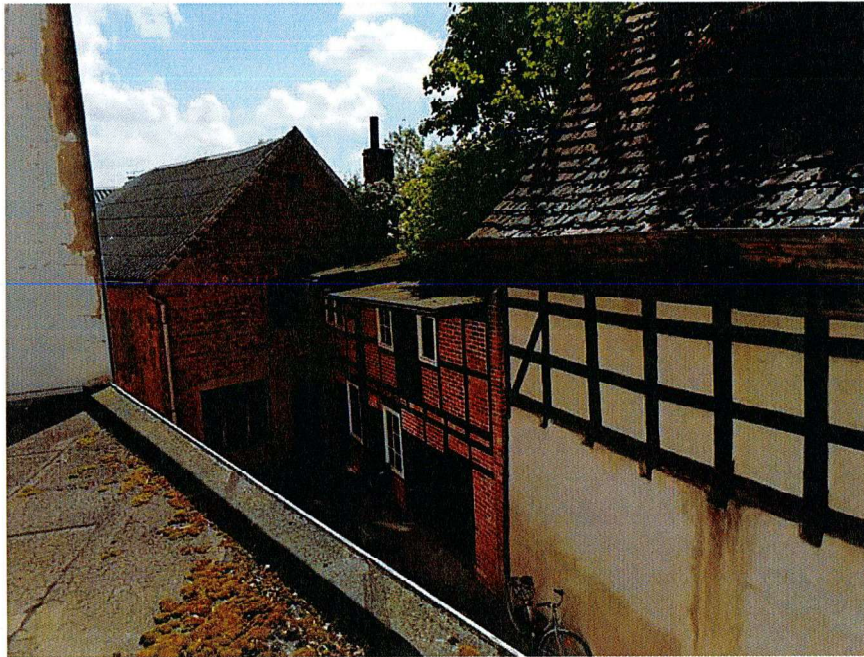
- ① Straßenfassade bleibt erhalten, siehe separate Berechnung. Die Abbrucharbeiten müssen in diesem Bereich wegen parallel einzubauender Aussteifungskonstruktionen abschnittsweise erfolgen.
- ② Wand zur Burgstraße 57: Keine Schädigung zu erwarten, es sind zwei separate Giebelaußenwände vorhanden.
- ③ Der auf dem folgeseitigen Foto geputzte Gebäudeteil wird abgerissen, der Teil mit verklinkerter Fachwerkfassade bleibt erhalten. Da wegen Einsturzgefahr der abzubrechende Bereich nicht begehbar ist können Aussagen zur Anschlusssituation erst im Zuge der Bauarbeiten getroffen werden.

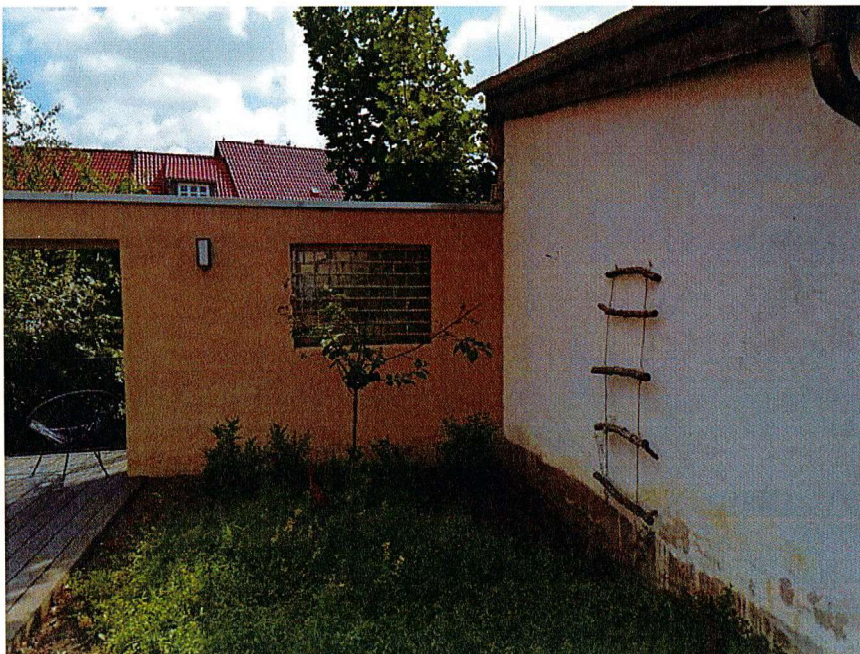
- ④ Eingeschossiger Bau mit teils eingestürztem Flachdach, Abbruch vermutlich unproblematisch.
- ⑤ Nach Ende der Abbrucharbeiten hat die freistehende Uferwand des Gebäudes Bocksbrücke 4 keinen seitlichen Halt mehr. Die statische Situation für diese Wand verschlechtert sich, stabilisierende Maßnahmen wie z.B. Einbau einer Schrägstrebe oder Anordnung eines Endpfeilers wären anzuraten.

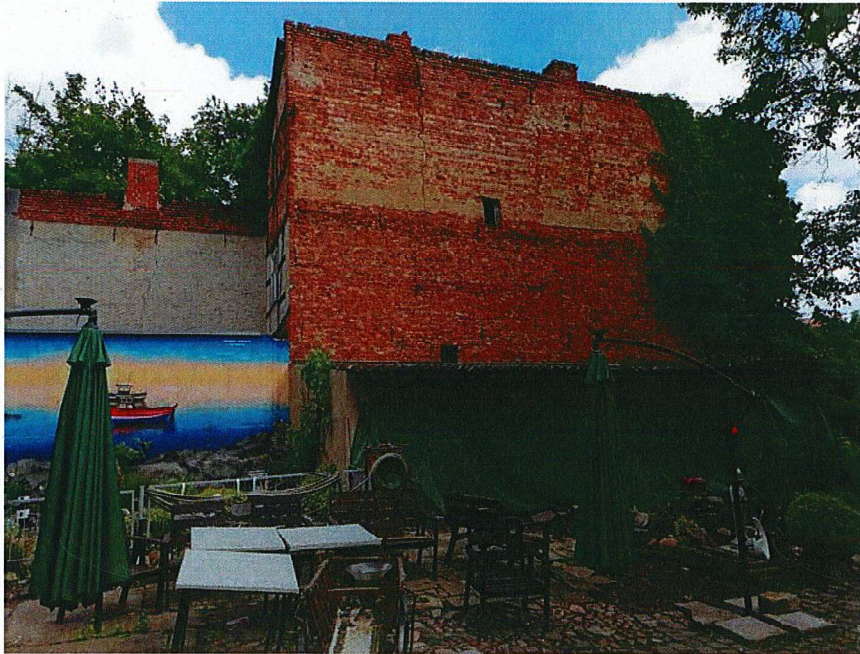
- 6 Die Eigentümerin Frau Schröter besitzt einen eingeschossigen Stallanbau an das abzubrechende Gebäude. Nach Rücksprache soll dieser Anbau ohnehin abgebrochen werden, so dass hier keine Probleme zu erwarten sind.

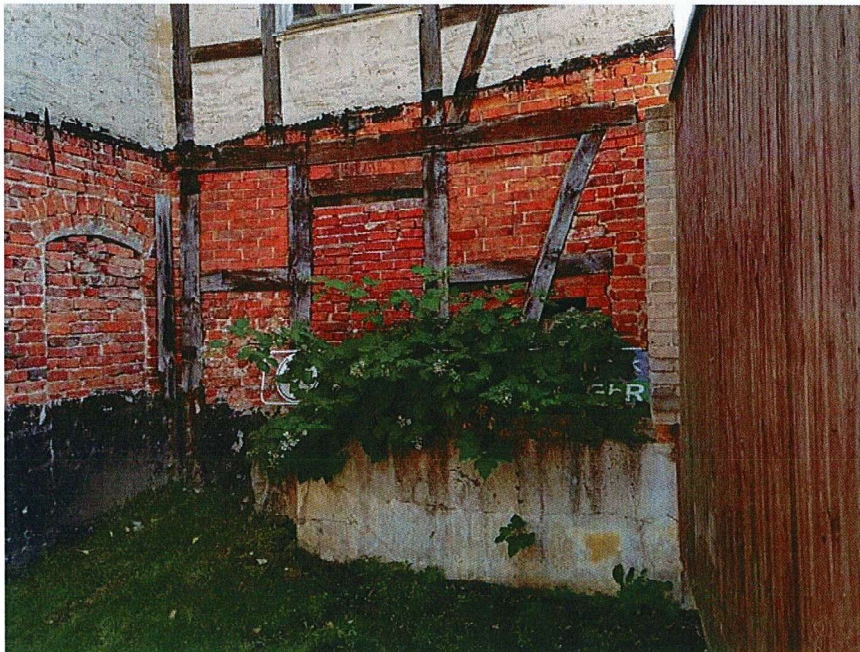
- 7 Die auf dem unterseitigen Foto ersichtliche holzverkleidete Wand (bunte Wand auf obigem Bild) bleibt erhalten. Analog Punkt 5 fehlt nach Beendigung der Abbrucharbeiten der seitliche Halt, auch hier werden stabilisierende Maßnahmen empfohlen.

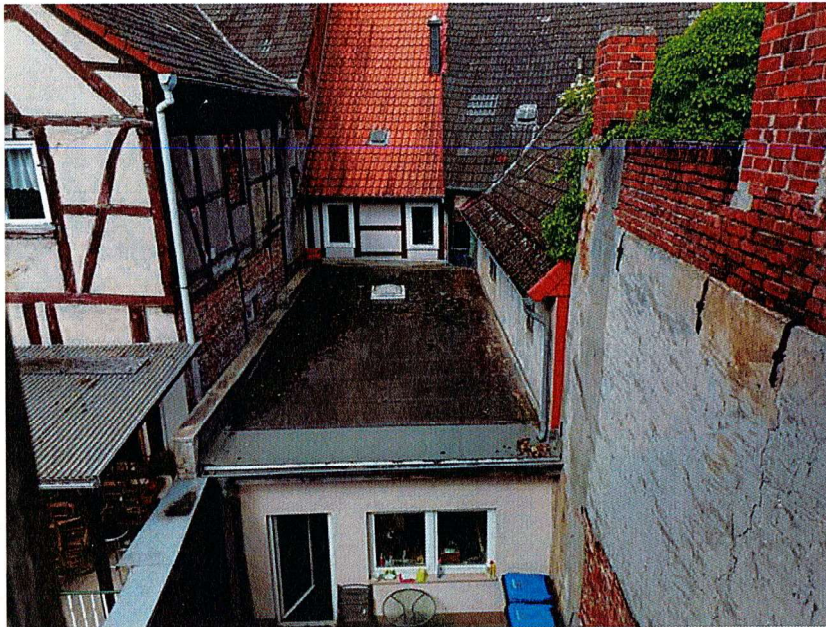
- 8) Flachbau Burgstraße 61: Nach örtlichem Aufmass hat das Gebäude vermutlich eine eigene ca. 30 cm starke massive Längsäußenwand, so dass hier keine größeren statischen Probleme zu erwarten sind.

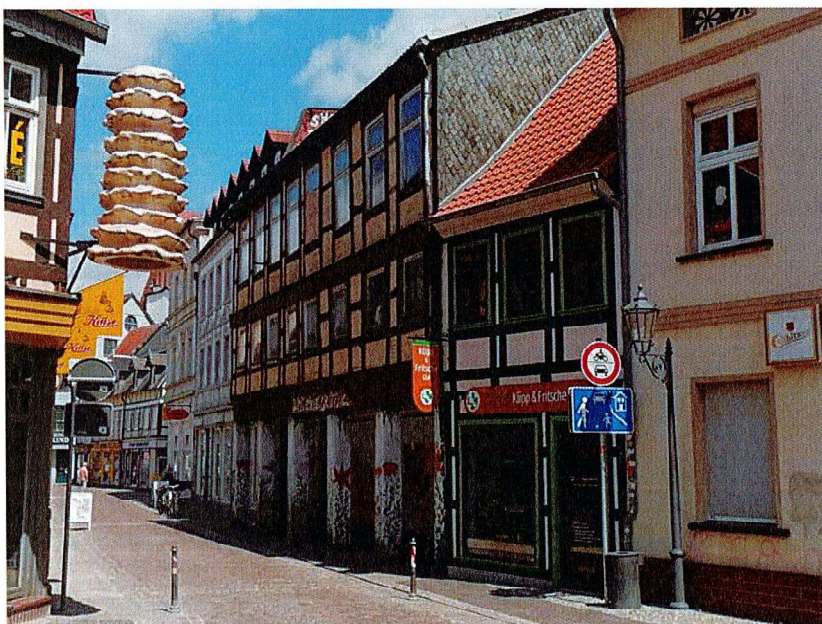
- 9) Gebäude Burgstraße 61: Wegen einer innen angeordneten Trockenbauwand können hier zunächst nur Vermutungen angestellt werden. Da die gesamte Wanddicke dieses Gebäudes im EG ca. 30 cm beträgt wird eine eigene Fachwerkgiebelwand im EG und OG vermutet. Pfettenstiele im DG sind sichtbar, ob der dahinterstehende DG-Fachwerkgiebel zum Abbruchgebäude gehört ist nicht erkennbar. Laut Bestandsunterlagen besitzt auch das abzubrechende Gebäude einen Fachwerkgiebel.

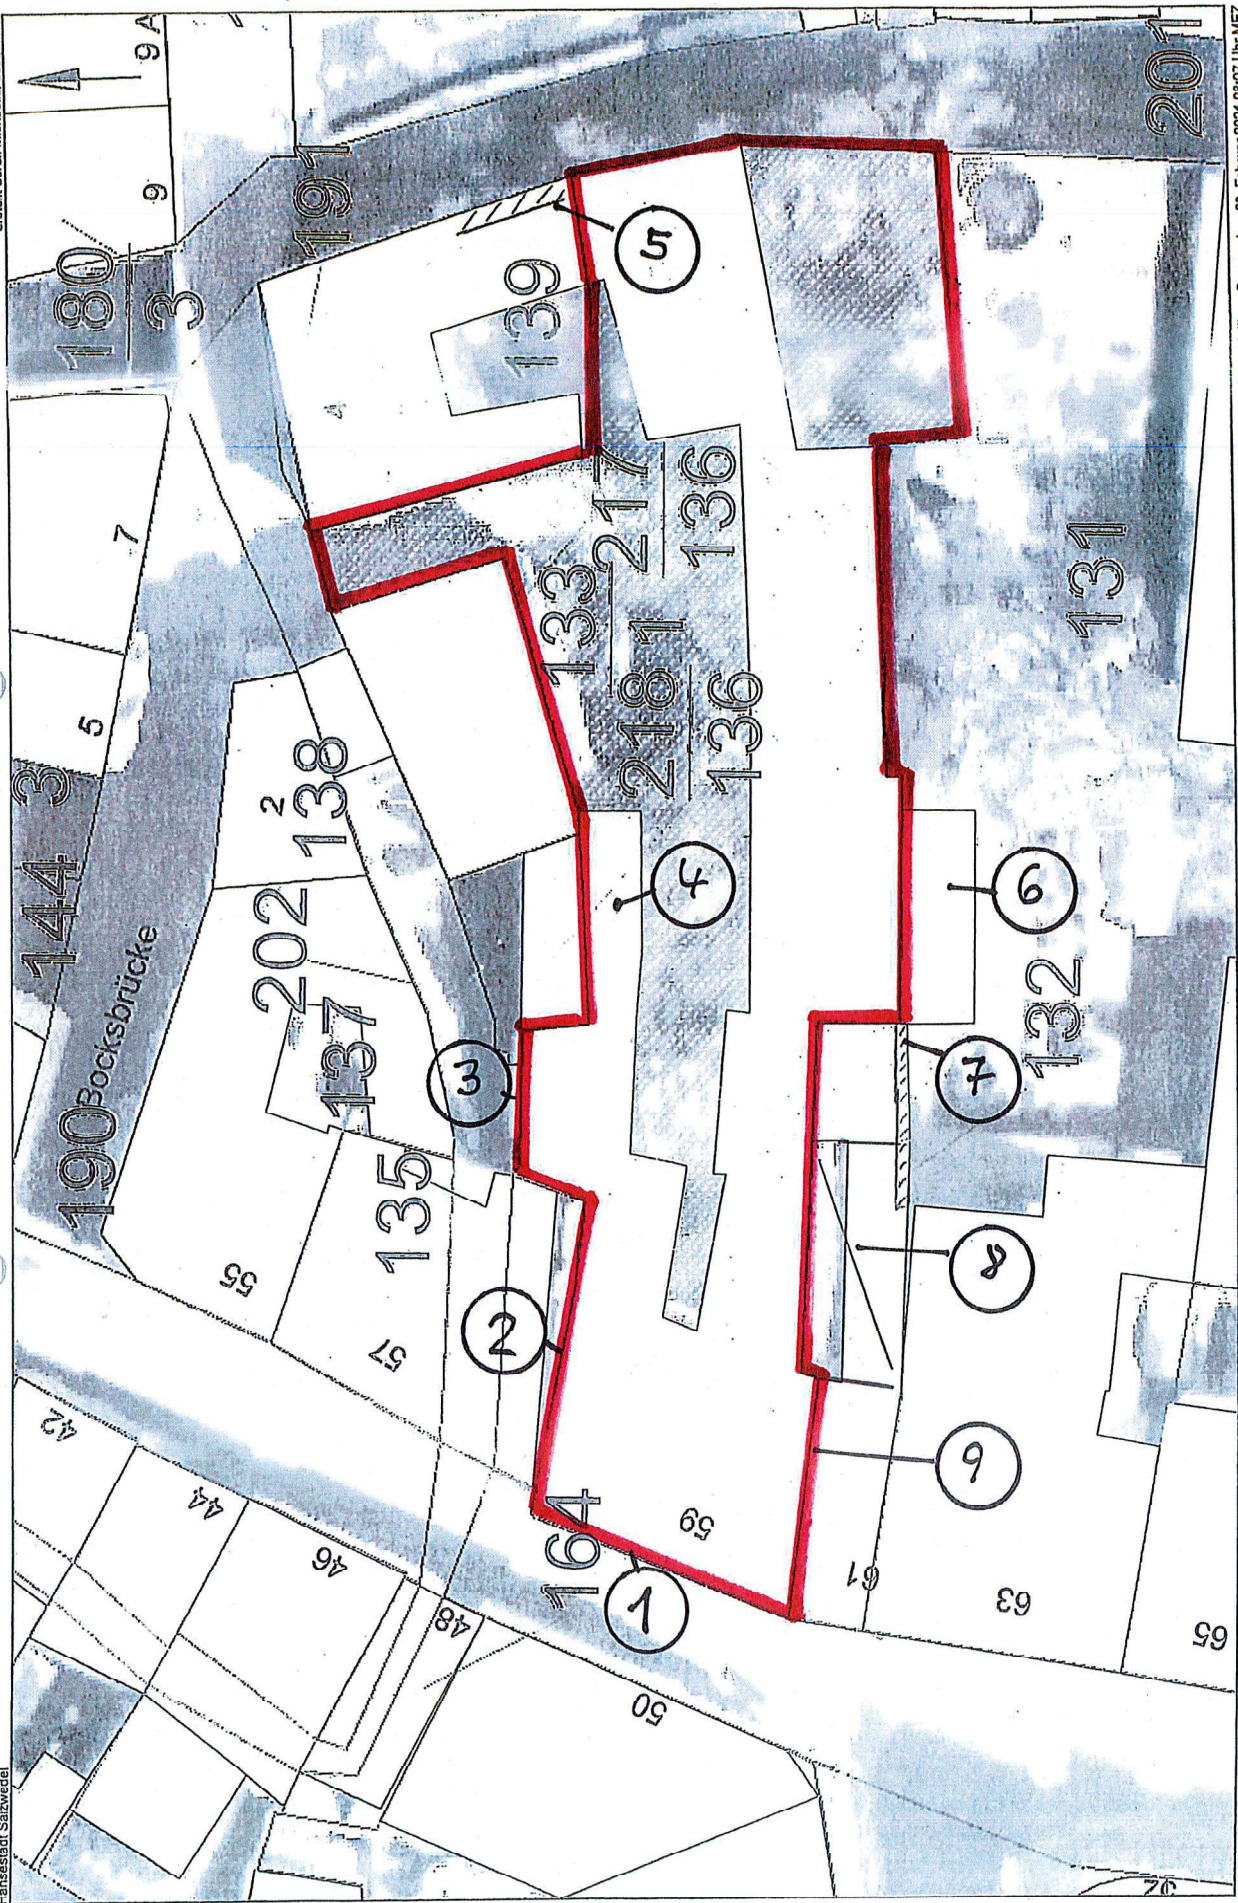
Anlage: Übersichtsplan

Es folgen die statischen Beurteilungen einzelner Bereiche, die Nummerierungen sind im Übersichtsplan laut Anhang ersichtlich.
