## Statische Gefahreneinschätzung von Gebäuden

Standort: Burgstraße 59  
29410 Salzwedel

Auftraggeber: Altmarkkreis Salzwedel  
Bauordnungsamt  
Karl-Marx-Straße 32  
29410 Salzwedel

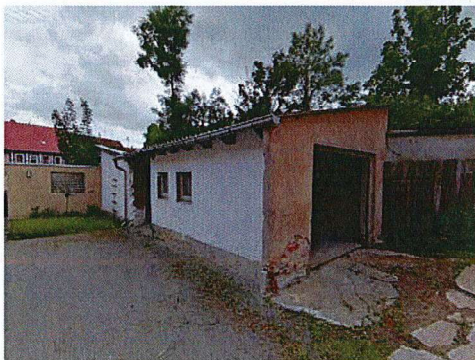
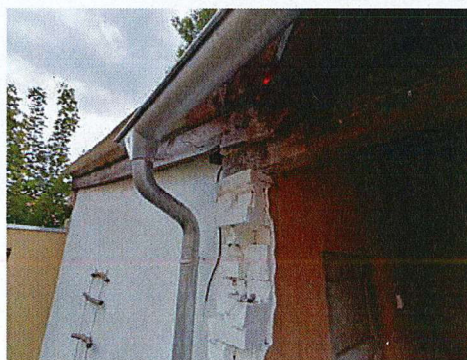
### Gebäude 1:

Aktuell besteht keine Einsturzgefahr, jedoch ist der Tragbalken für die Dachkonstruktion vollflächig zu untermauern bzw. anderweitig abzustützen. Vorhandene Wandrisse sind nicht standsicherheitsgefährdend. Eine Gefahr geht von dem Gebäude nicht aus.

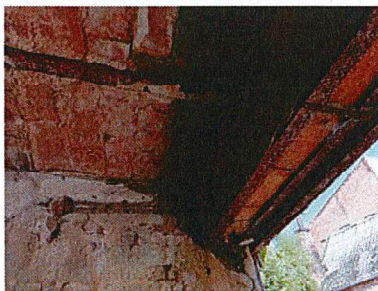
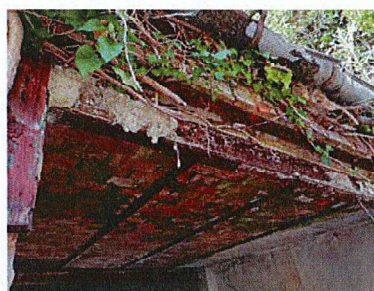
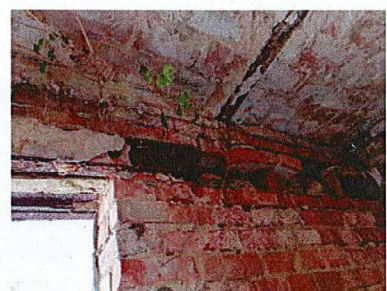
### Gebäude 2:

Eingeschossiger Mauerwerksbau mit Stahlträgerdecke als Flachdach. Infolge defekter Dachabdichtung sind an den Stahlträgern erhebliche Korrosionsschäden sichtbar. Die Torsturzbereiche sind bereits einsturzgefährdet, die Flachdächer sind ohne unterstützende Maßnahmen auch nicht mehr standsicher. Es besteht Gefahr durch einstürzende Bauteile.

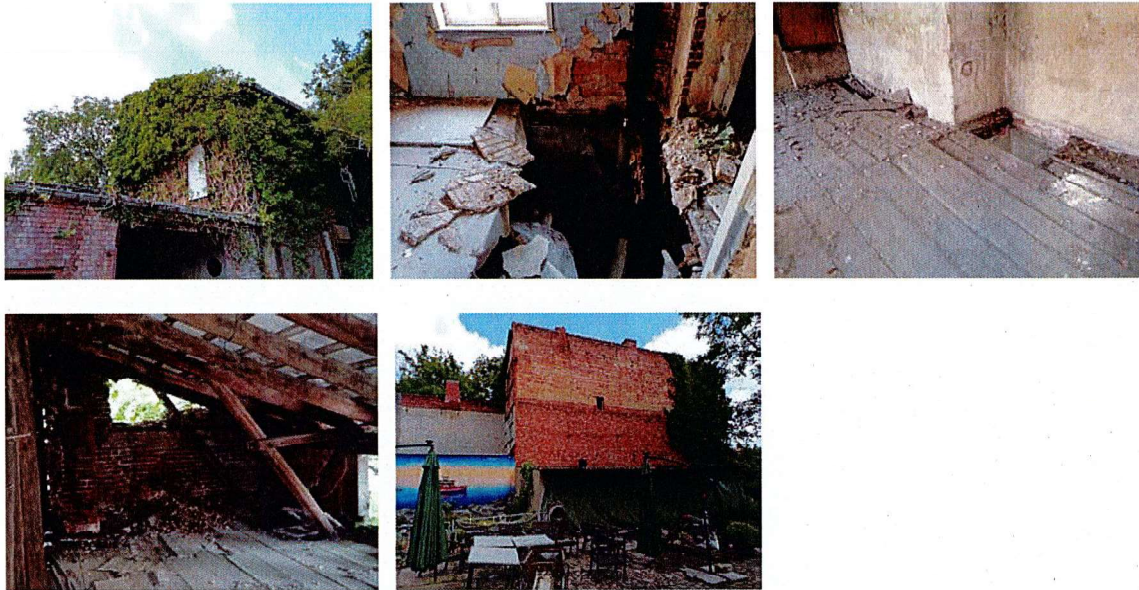
Gebäude 3:

Bereiche der Dachkonstruktion drohen in den Innenhofbereich abzustürzen. Durch jahrzehntelanges Eindringen von Regenwasser sind viele Holzbauteile geschädigt und Deckenbereiche teilweise eingestürzt.

Eine Gefährdung besteht derzeit durch herabfallende Teile der Dachdeckung, eine akute Einsturzgefahr des Gebäudes besteht zur Zeit noch nicht.

Jedoch sind bei geplantem Erhalt des Gebäudes dringend umfangreiche Sanierungsarbeiten erforderlich, ansonsten kann bei weiteren einstürzenden Deckenbereichen eine Standsicherheitsgefährdung des Gesamtgebäudes nicht ausgeschlossen werden. Erforderliche Sanierungen betreffen alle tragenden Gebäudeteile: Dachkonstruktion, Decken, tragende Wände, Fundamente und bedingen bereichsweise Austausch und Neubau von Bauteilen!

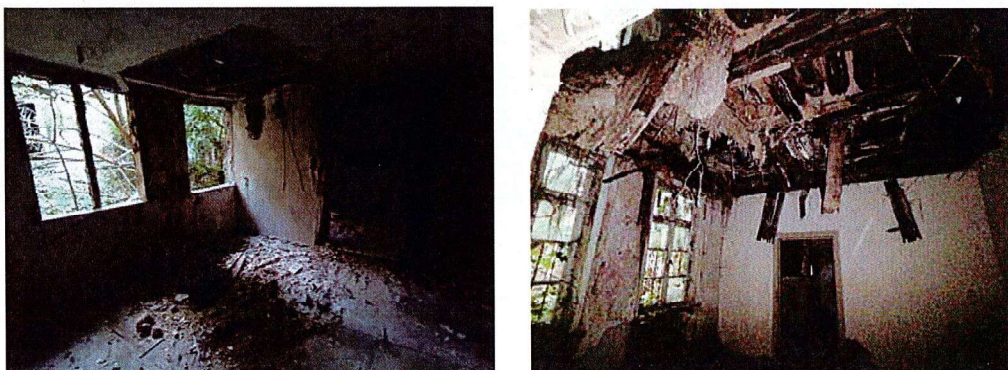
Gebäude 4:

Gleiche Einstufung wie Gebäude 3, dieses Gebäude ist zusätzlich unterkellert.

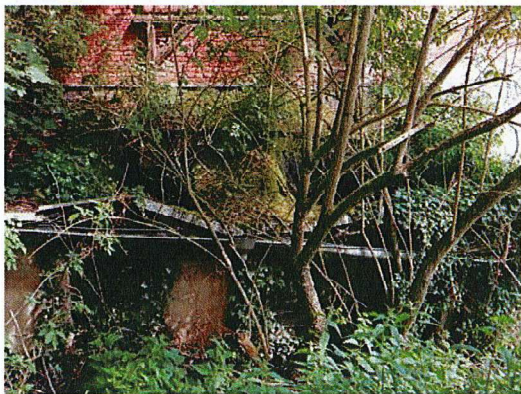
**Gebäude 5:**

Das Gebäude ist bereits eingestürzt, eine Sanierung ist nicht mehr möglich.

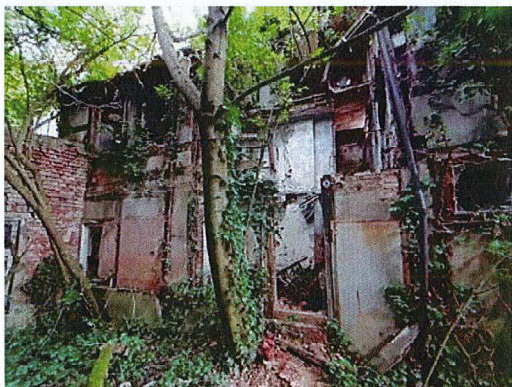
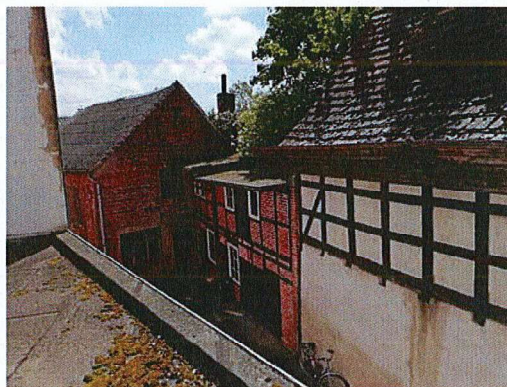
**Gebäude 6:**

Auf den Grundstück Burgstraße 59 ist ein Teil des Gebäudes bereits eingestürzt, die Wand zum Innenhof Burgstraße 57 ist noch weitgehend intakt. Es besteht die Gefahr weiterer Teileinstürze, eine Sanierung ist nur mit großem Aufwand möglich: nur der noch intakte Außenwandbereich kann erhalten werden.

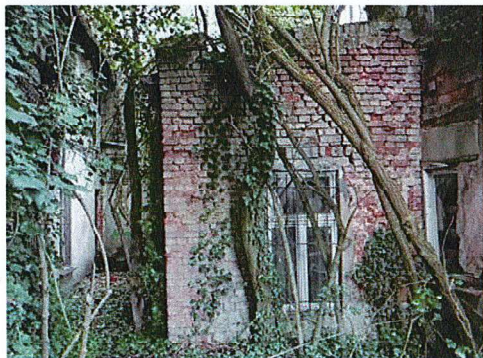
**Gebäude 7:**

Es besteht Einsturzgefahr dieses Gebäudes.

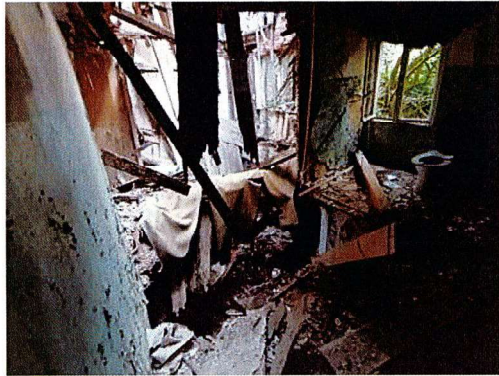
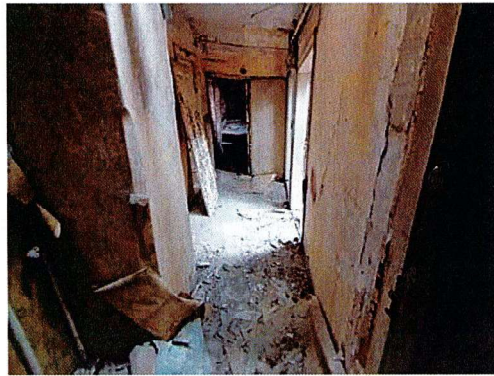
Gebäude 8:

Es besteht dringender Handlungsbedarf zur Stabilisierung des Gebäudes, da ein Teil der aussteifenden Decken bereits eingebrochen ist und Teile der noch vorhandenen Decken nicht mehr waagerecht verlaufen. Die Hauptschäden sind im Bereich zum Innenhof hin aufgetreten, auf der Burgstraßenseite sind durch verbaute Stahlträger die Decken noch in ihrer ursprünglichen Lage.

Durch weiter eindringendes Regenwasser ist von zunehmenden Schäden auszugehen, welche schlussendlich zum Einsturz der Gesamtkonstruktion führen werden.

Um Sanierungs- oder Abbrucharbeiten durchführen zu können müsste zuerst Gebäude 7 (vermutlich auch Gebäude 5 und 6) abgebrochen werden, um an Gebäude 8 zu gelangen.

Inwieweit eine Sanierung bzw. Stabilisierung überhaupt möglich ist muss vorab mit einer entsprechenden Fachfirma geklärt werden.

Andernfalls ist ein Abbruch bei Erhalt der Straßenfassade denkbar, die Halterung ist in der Statik 46/24 angegeben.
