Dessau, 05.06.2025
Gutachten GF

Schadstoffanalyse

Bauobjekte: Einfamilienhäuser
Großer Klosterhof 7 und 9
39261 Zerbst

Baudetail: Kontaminationsuntersuchung an benanntem Objekt

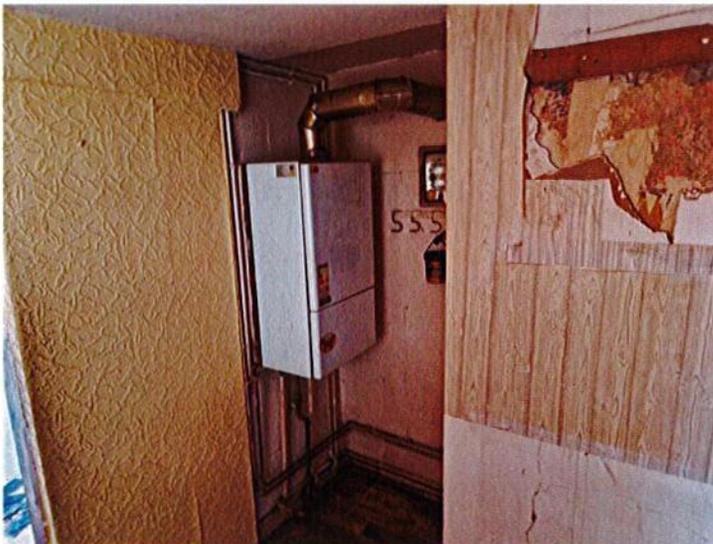
Bild 6

In der Küche und im Flur des Erdgeschosses sind die Wände mit Gipskartonplatten entweder direkt (Bild 6) oder mittels Unterkonstruktion aus Holz (Bild 10) verkleidet worden.

Wand:
angeklebte Gipskartonwand flächig

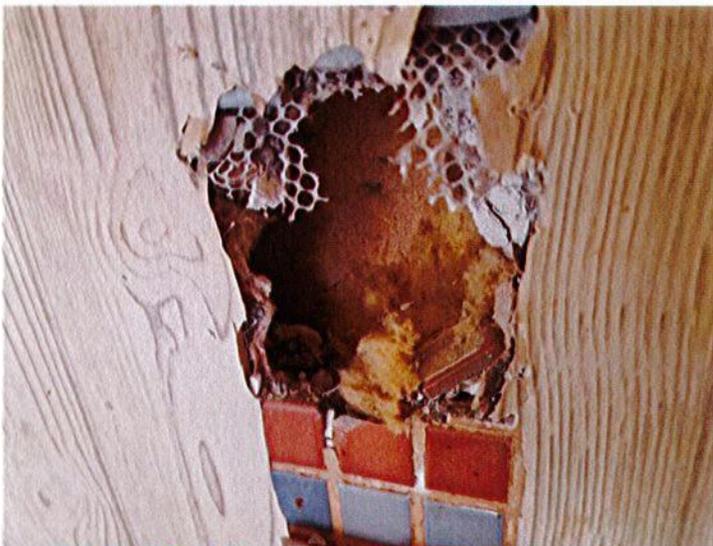
Bild 8

In der Küche ist die Nordwand mit Faserdämmstoffen als Innendämmung hinter einer Mosaikverfliesung festgestellt worden (Bild 8).

Nachweis von krebsverdächtigen oder krebserzeugenden künstlichen Faserstoffen (KMF)			
Lfd. Nr.	Entnahmeort	entnommenes Material	Ki - Faktor
Grenzwert			< 30,00, bzw. 40
P 1 / KMF /1	Innendämmung	mineralischen Dämmwolle	Ki – Faktor 32,7 krebsverdächtig Kategorie 1B bzw. 3

Das Material ist als lungengängig in der Kategorie 3, als krebsverdächtig nach TRGS 905 einzustufen.

Nach der EU-Verordnung handelt sich bei dem gesundheitsgefährdenden Dämmstoff um Steinwolle mit der Einstufung der Fasern **in den Bereich KI 1 B (wahrscheinlich krebserzeugend)**.

Detail zu Bild 7
Wand: Probe 1 KF
mineralische Dämmwolle
hinter Mosaikfliesenspiegel

Bei der Entsorgung ist auf Forderungen der TRGS 521 zu achten und diese sind einzuhalten. Gemäß dem STOP-Prinzip (Substitution, technische, organisatorische und persönliche Schutzmaßnahmen) nach TRGS 500 sollte über eine Befeuchtung vor dem Rückbau entschieden werden.

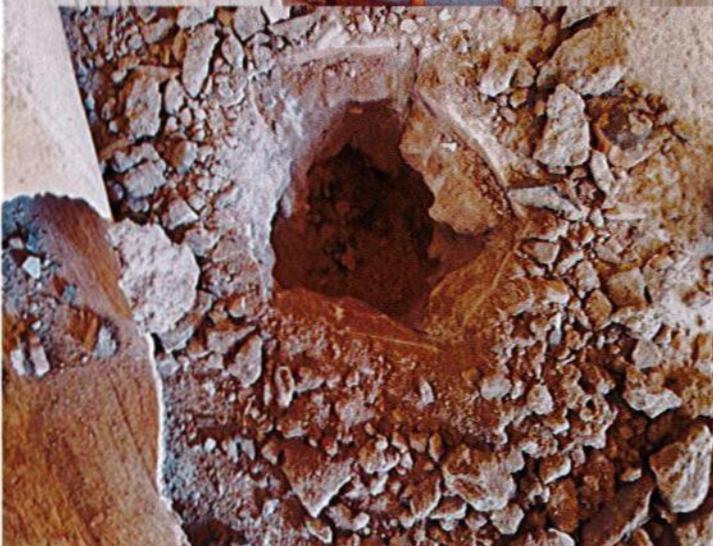
Bild 9

Detail aus Bild 8
Fußboden
keine Abdichtung

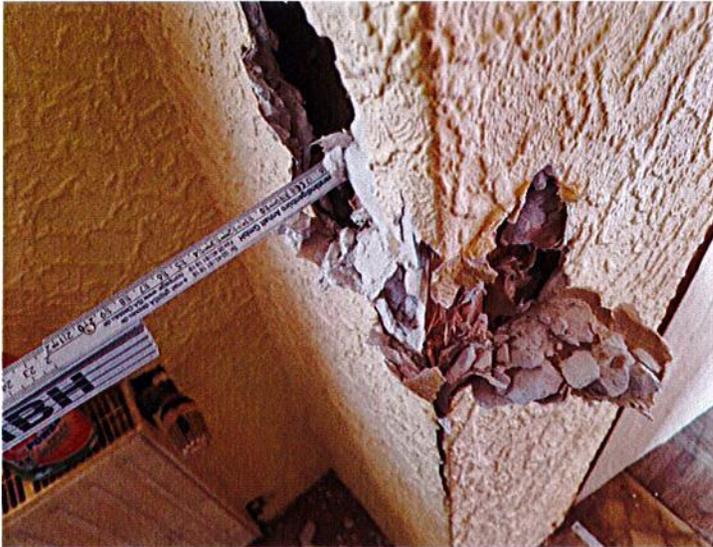
Bild 10

Detail Küche
Wände mit vorgesetzter Wandschale
aus Holz und Gipskarton

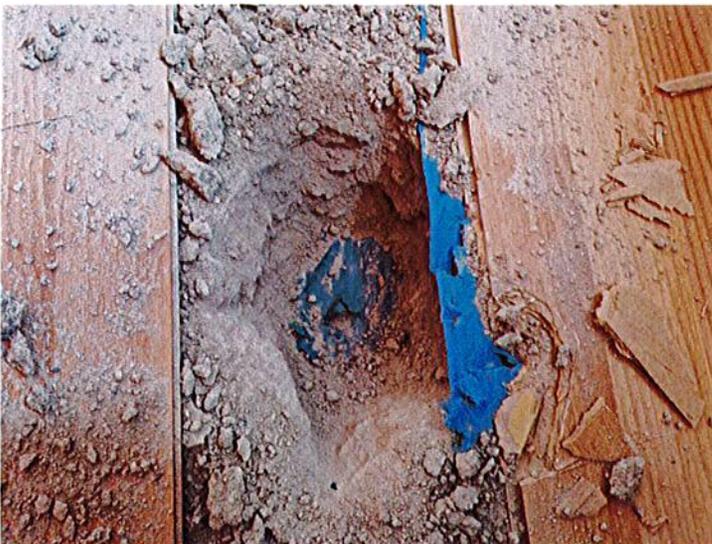
Bild 14

Detailaus Bild 13
keine Abdichtung
nur Folien verlegt

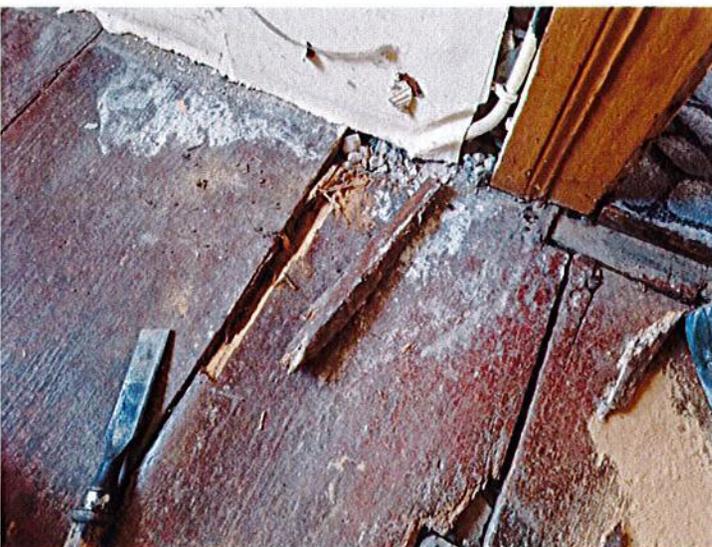
Bild 15

Die Ermittlung von Schwermetallen wurde an einer Farbschicht, der Dielenfarbe im 1. OG am Feststoff diagnostiziert.

Stoff	Ergebnis in (mg/kg TM)	Grenzwert in (mg/kg TM)
Arsen	18,00	2,00, überhöht
Blei	400,00	30,00, überhöht
Cadmium	0,13	2,00
Chrom ges.	36,00	30,00, überhöht
Kupfer	25,00	20,00, überhöht
Quecksilber	0,41	0,40, geringfügig überhöht

Gemäß der Altholzverordnung (AltholzV) sind belastete Hölzer der Altholzkategorie IV (Holz belastet) zuzuordnen und thermisch zu verwerten.

1. Obergeschoss
Dielung unter Textilbelag
(siehe Bild 29)
Probe 4
Schwermetalle im Farbanstrich

Eine thermische Entsorgung der mit Farbgebung behafteten Holzbauteile (Tore, Treppen und Dielung) ist erforderlich, da Altfarben Verwendung fanden und erhöhte Schwermetallwerte an einer Probe festgestellt worden sind.

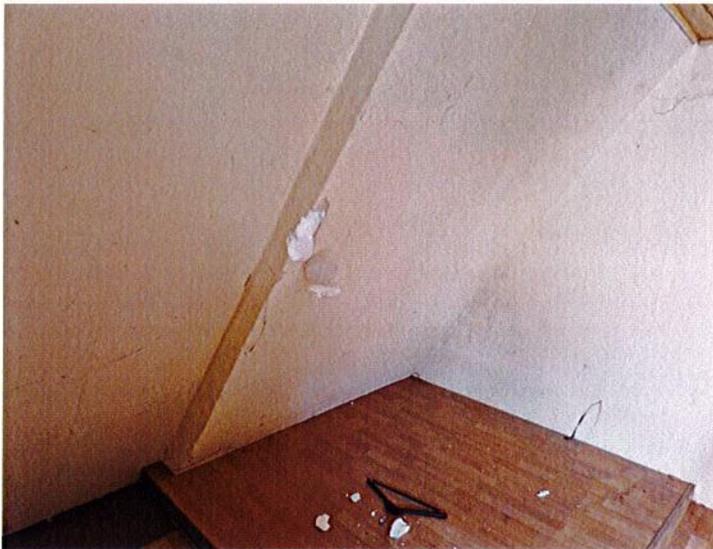
Bild 16

Im Dachgeschoss sind die Dachschrägen mit Schaumkunststoffplatten als Untersparrendämmung nachträglich montiert, die direkt gestrichen oder mit Tapete überklebt worden sind (Bild 16).

Dachgeschoss
Schaumkunststoffplatten direkt
unter der Tapete an allen Schrägen

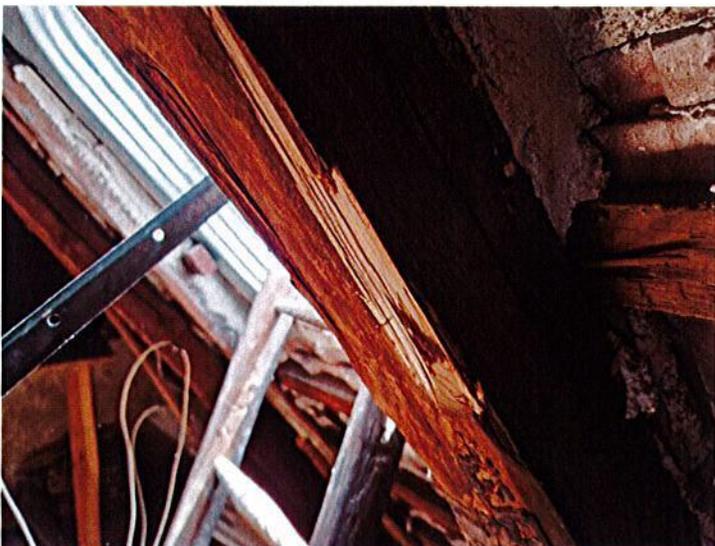
Bild 20

Die Grenzwerte für DDT von 50 mg/kg TS und von 10 mg/kg TS für Lindan wurden nicht überschritten.

Das Bauholz entspricht somit der Kategorie 1 (nicht belastet) der Altholzverordnung und kann wiederverwendet werden.

Spitzboden
Spanprobe am Sparren
zur Erfassung
von Lindan, PCP und DDT

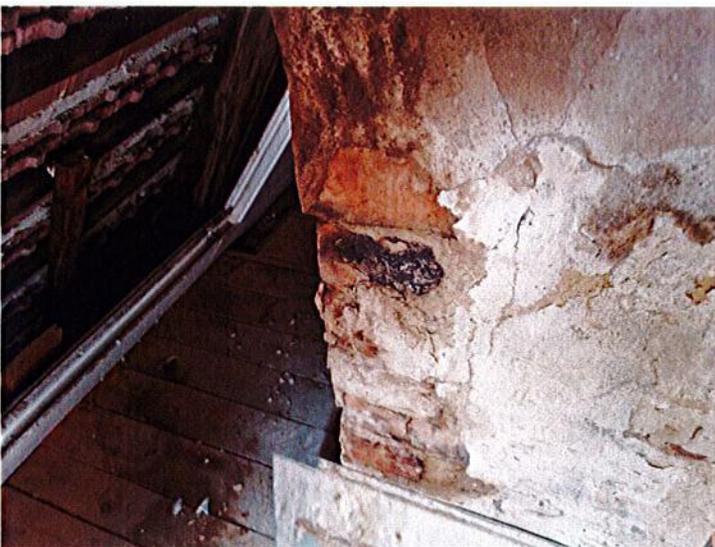
Bild 21

Im Spitzboden sind teilweise noch Schaumkunststoffplatten eingebaut (Bilder 19 und 20). Der Schornstein ist dort aus früherer Nutzung mit Kohleheizung als versottet festzustellen.

Spitzboden
versotteter Schornstein

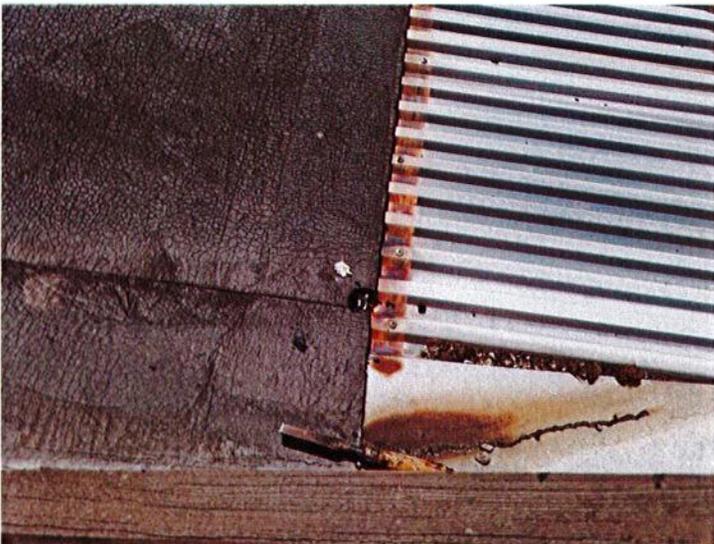
Bild 23

Demnach bewegen sich die ermittelten Kontaminationen mit polyzyklischen Kohlenwasserstoffen (PAK) mit 25,00 mg/kg Feststoff genau auf der Höhe des Grenzwertes zwischen Teerfreiheit mit Verunreinigungen und der zur Teerfreiheit.

Die Einzelprobe, vom Dach des Nebengelasses entnommen, überschreiten den Grenzwert PAK = 25 mg/kg - teerhaltig nicht.

Die Materialien sind somit als teerfrei mit Verunreinigungen einzustufen.

Detail aus Bild 22
Probe 2 PAK Dachhaut
und Kunststoffwellplatten im unteren
Dachbereich

Die Bewertung nach vorliegenden Ergebnissen zwingt eineindeutig zur thermischen Entsorgung der Materialien.

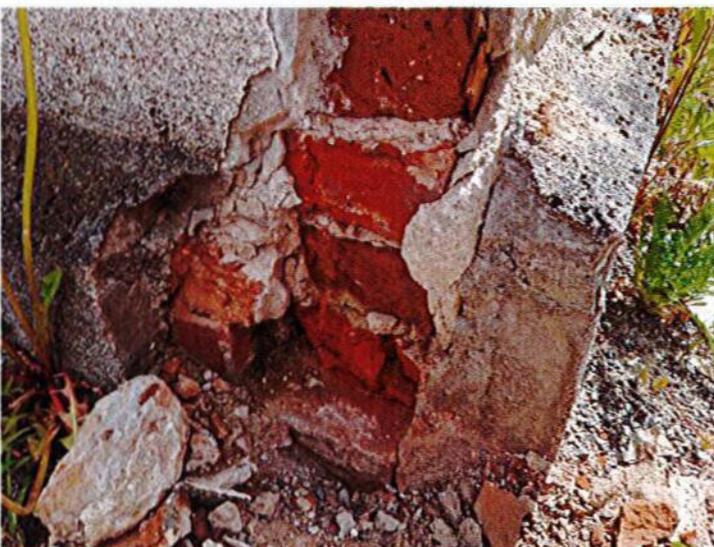
Bild 30

Querabdichtungen in den Wänden konnten nicht festgestellt werden (Bild 30)

Südwestecke
Keine Querabdichtung vorhanden
