Prüfbericht 2023 H

nach DIN 1076

Bauwerksname **Rosabrücke i.Z.d. Wegparzelle 622 OT Helmers**
Teilbauwerksname **Rosabrücke i.Z.d. Wegparzelle 622 OT Helmers**
Kreis **LANDKR.SCHMALKALDEN-MEININGEN**
Ort **Helmers**
Bauwerksrichtung **in Fließrichtung von links nach rechts**
Bauwerksart **Brücke mit Balken- / Plattenmischsystem**
Tragfähigkeit
Baujahr Überbau **1998** Baujahr Unterbau **1998**

Prüfrichtung **in Fließrichtung von links nach rechts**
Prüfer **Dipl.-Ing.(TU) D. Gießler**
Prüfung vom **05.09.2023** bis **05.09.2023**

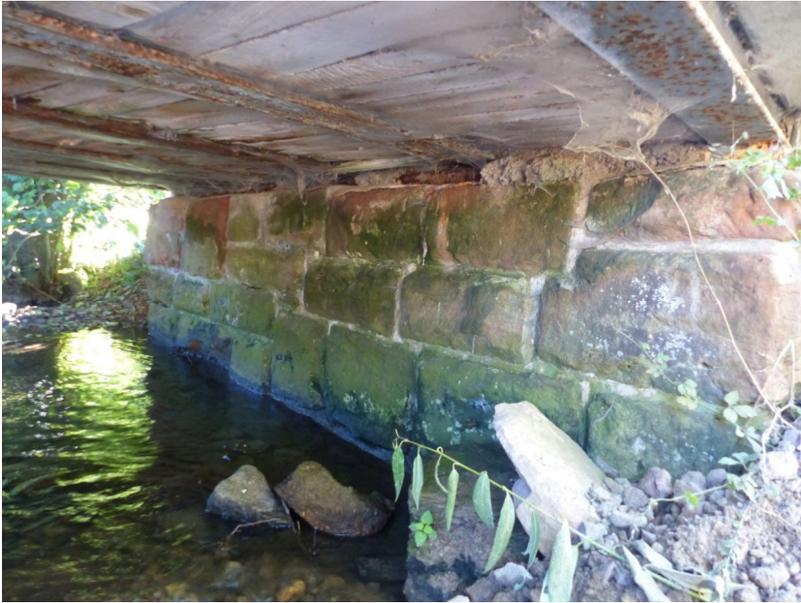
2023_H_BOHLEN_DURCHFUECHTET

- [8] Platte, Bohle, Bereichsweise, Durchnässt, Fläche: 3,00 m², Vor Widerlager hinten, Mitte längs am Bauwerk, Mitte quer, Unterseite, Schadensverringderung, [bei HP 2023 nur geringe Durchfeuchtung sichtbar, 4 Bohlen schadhaft/fehlen]

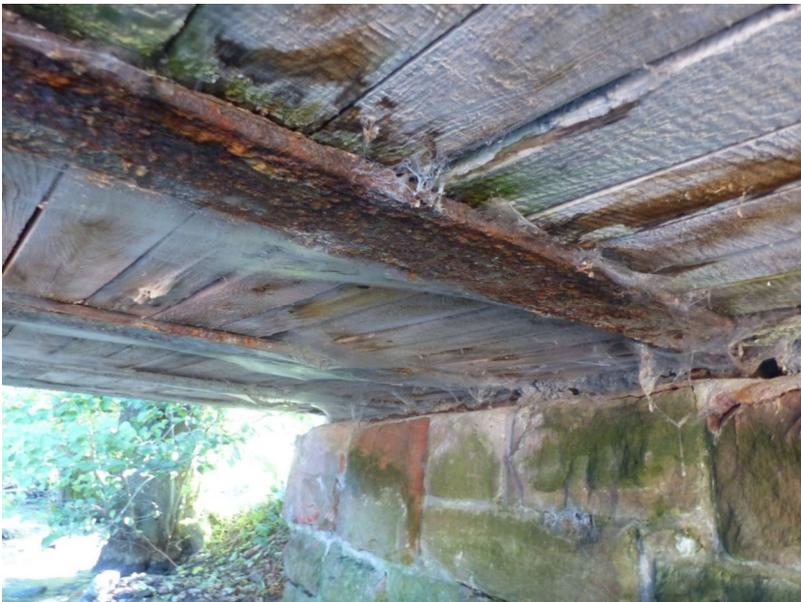
2023_H_LÄNGSTRÄGER KORRODIERT

- [7] Balken / Plattenbalken, Flansch des Doppel-T-Profils, Häufig, Angerostet, Unter dem Bauwerk, Schadenserweiterung, Maßnahme {1}

Maßnahmenempfehlung {1}

Art der Leistung **Überbau Korrosionsschutz (m² Instandsetzungsfläche -F-)**
Menge Geschätzte Kosten
Dauer der Maßnahme Ausführungsjahr
Dringlichkeit **Kurzfristig**
Maßnahmenfixierung **Keine Maßnahme festgelegt**
Projektbezeichnung
Bemerkung **- Korrosionsschutz der Träger bereichsweise erneuern, ausbessern**

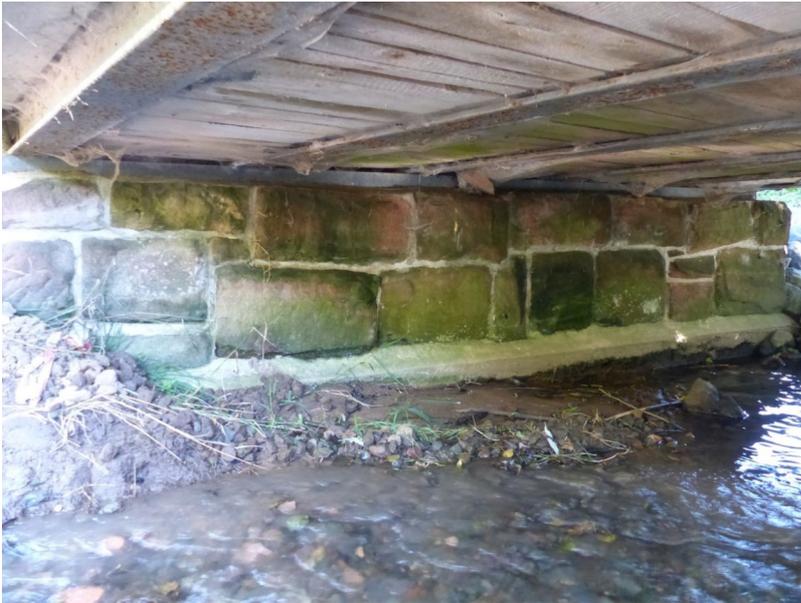
2023_H_WIDERLAGER_VERWITTERUNG

- [12] Widerlagerwand, Naturstein des Mauerwerks, Mehrfach, Verwittert, Beide Widerlager, Innen, [beginnende schichtenartige Auflösungen und Abplatzungen] 0 0 1

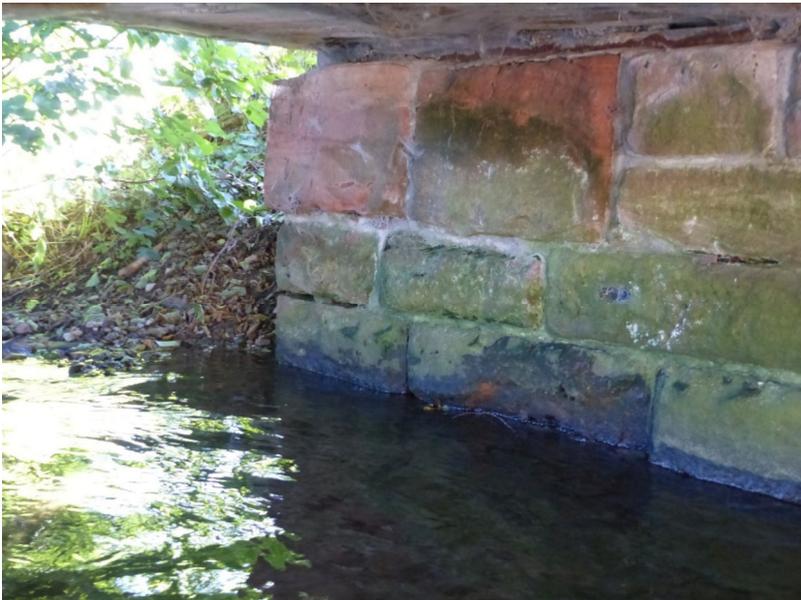
2023_H_WIDERLAGER_DURCHFUECHTUNG

- [13] Widerlagerwand, Mauerwerksverband, Stellenweise, Durchnässt, Widerlager hinten, Durchgehend innen 0 0 2

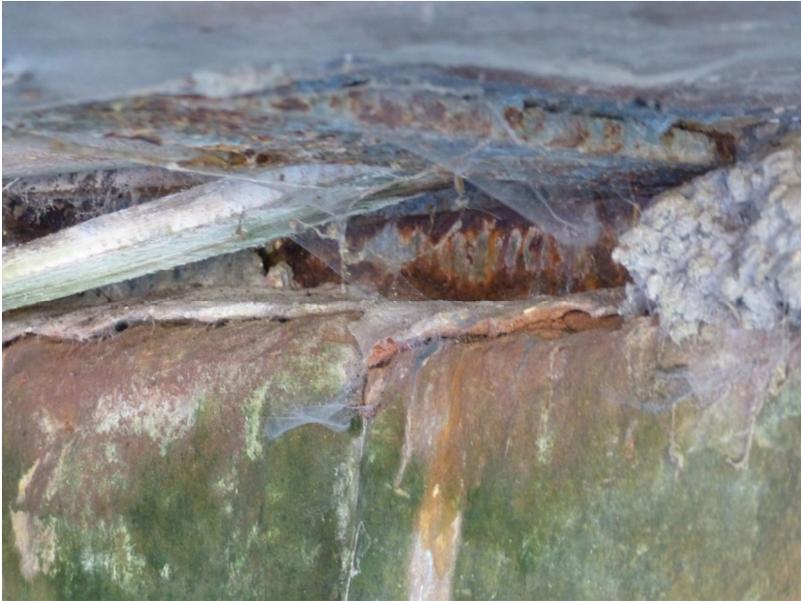
2023_H_AUFLAGERBANK_QUERTRÄGER ANGEROSTET

- [19] Auflagerbank, Kastenprofil, Bereichsweise, Angerostet, Widerlager hinten, Oben innen, [Auflagerprofil zwischen Überbau und Natursteinkonstruktion], Maßnahme {1} 0 0 1

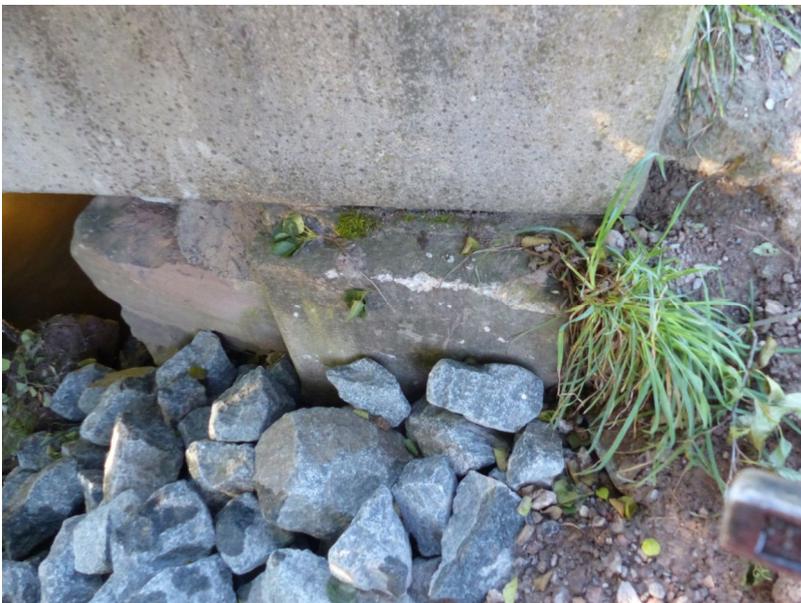
2023_H_STÜTZKÖRPER_ABPLATZUNG

- [23] Sonstiger Stützkörper, Betonoberfläche, Eine Stelle, Abgeplatzt, Am Anfang des Bauwerks, Unterstromig, [vmtl. beim Einbau der Wasserbausteine entstanden] 0 0 1

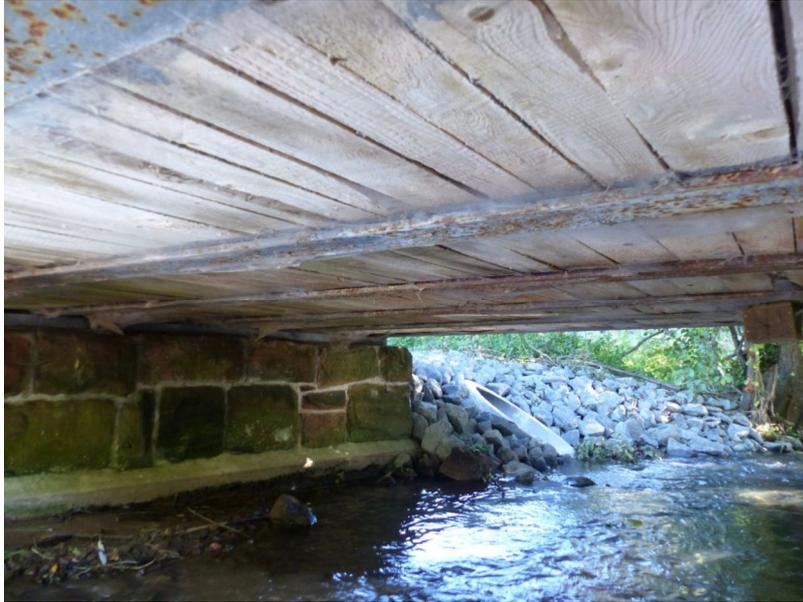
2023_UNTERSICHT

- [11] Überbau, Dichtungsschicht auf Beton, Bereichsweise, Unterläufig, Mitte längs am Bauwerk, Mitte quer, 0 0 2
Oben innen

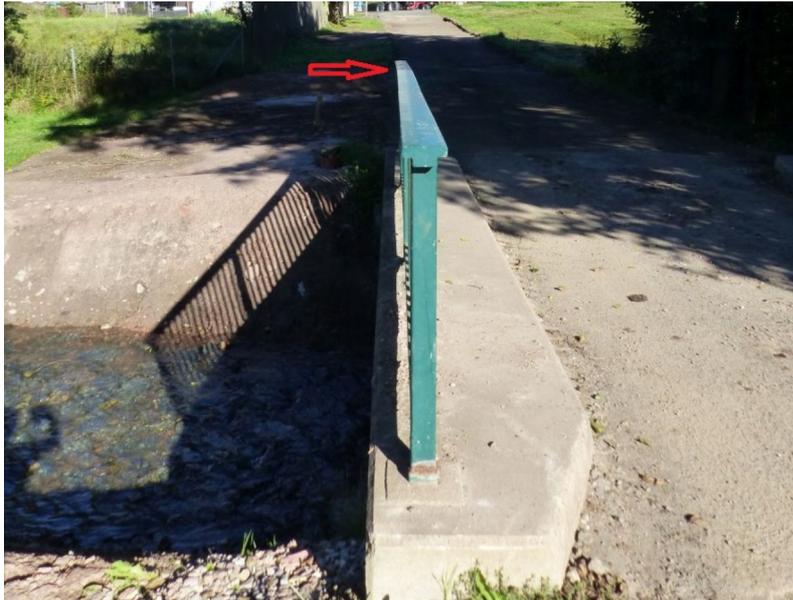
2023_H_GELÄNDER_VERBOGEN

[26] Überbau, Füllstabgeländer ohne Seil, Profile, Eine Stelle, Verbogen, Oberstrom, Oben auf dem Bauwerk 0 1 0

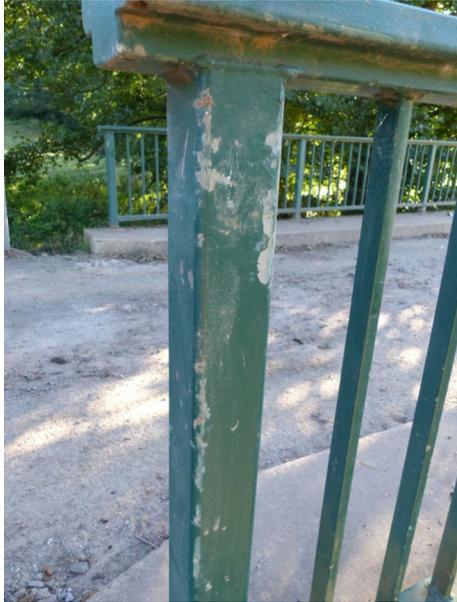
2023_H_GELÄNDER_BESCHICHTUNG ABGEPLATZT

[5] Beschichtung, Mehrfach, Abgeplatzt, Oberstrom, Oben auf dem Bauwerk, Maßnahme {6} 0 0 1

| [6] | Beschichtung, Mehrfach, Abgeplatzt, Unterstrom, Oben auf dem Bauwerk, Maßnahme {6} | 0 0 1 |

Maßnahmenempfehlung {6}

Art der Leistung **Instandsetzung Geländer / Brüstungen (lfd m -G-)**
Menge Geschätzte Kosten
Dauer der Maßnahme Ausführungsjahr
Dringlichkeit **Kurzfristig**
Maßnahmenfixierung **Keine Maßnahme festgelegt**
Projektbezeichnung
Bemerkung **- Herstellen einer kraftschlüssigen Verbindung aller Pfostenfüße
- Instandsetzen des Korrosionsschutzes**

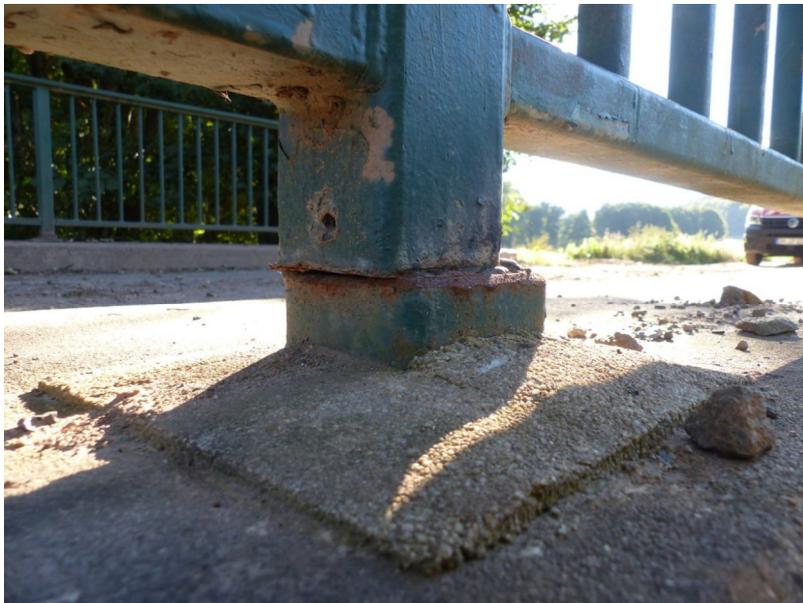
2023_H_GELÄNDERPFOSTENFUß_SCHWEIßNAHT NICHT KRAFTSCHLÜSSIG

| [21] | . . . Pfostenfuß des Geländers, Schweißnaht, An einigen Bauteilen, Nicht kraftschlüssig, Anzahl: 2 Stelle(n), Beidseitig, Oben auf dem Bauwerk, keine fachgerechte Verbindung der Bauteile aufgrund eines Versatzes der Bauteile bei Wiedermontage, Maßnahme {6} | 1 2 2 |

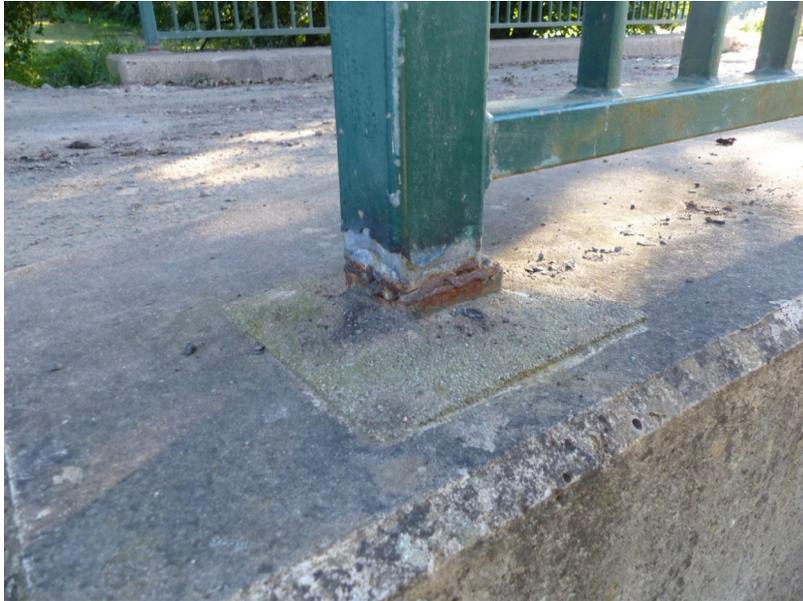
2023_H_GELÄNDERPFOSTENFUß_VERROSTET

- [17] Überbau, Pfostenfuß des Geländers, Profile, Mehrfach, Verrostet, Beidseitig, Oben auf dem Bauwerk, Schadensverbreiterung, Maßnahme {6}

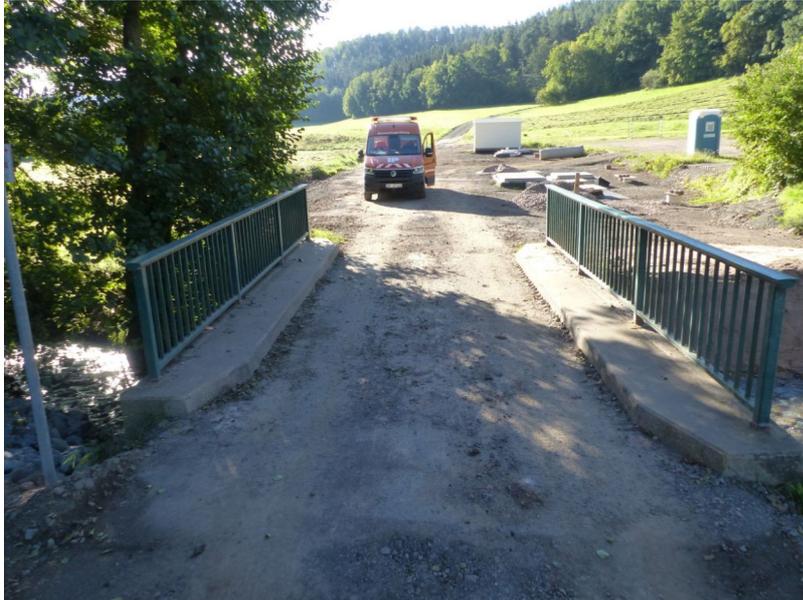
2023_DRAUFSICHT

- [1] Überbau, Fahrbahnbelag, Walzasphalt, Bereichsweise, Uneben, Widerlager hinten, Oben auf dem Bauwerk, [Absenkungen, einzelne Fehlstellen, Verschmutzungen], Maßnahme {2}

Maßnahmenempfehlung {2}

Art der Leistung **Kleinflächige Erneuerung / Instands. des Fahrbahnbelages (m² Instands-fl -A-)**
 Menge Geschätzte Kosten
 Dauer der Maßnahme Ausführungsjahr
 Dringlichkeit **Mittelfristig**
 Maßnahmenfixierung **Keine Maßnahme festgelegt**
 Projektbezeichnung
 Bemerkung **- Fahrbahntwässerung hinter dem BW herstellen,**

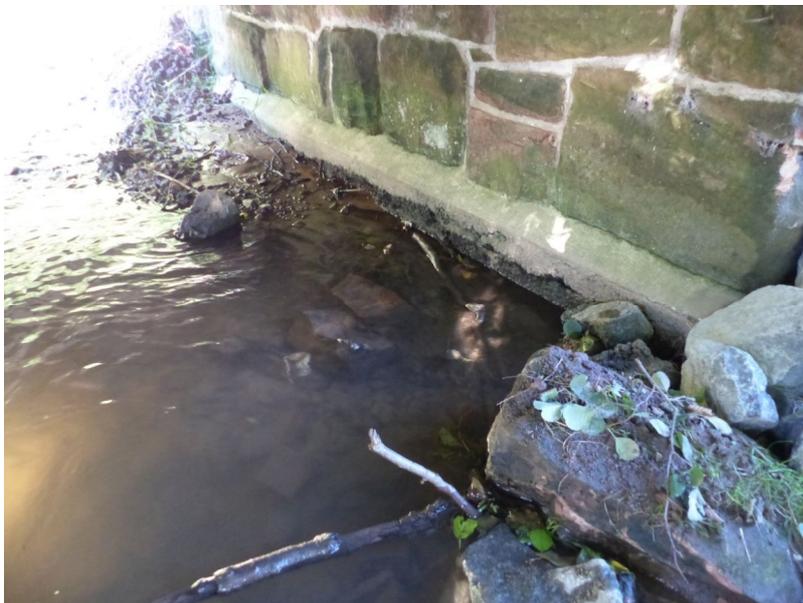
2023_H_KOLKSCHUTZ_AUSSPÜLUNGEN

- [25] Kolkschutz, Betonoberfläche, Bereichsweise, Wasserausolkung/-ausspülung, Länge: 2,000 m, Widerlager vorn, Unter dem Bauwerk, [Ausbrüche und Ausmagerungen am Kolkschutzriegel], Maßnahme {4}

Maßnahmenempfehlung {4}

Art der Leistung **Beseitigung von Auskolkungen (m³ -H-)**
Menge Geschätzte Kosten
Dauer der Maßnahme Ausführungsjahr
Dringlichkeit **Kurzfristig**
Maßnahmenfixierung **Keine Maßnahme festgelegt**
Projektbezeichnung
Bemerkung

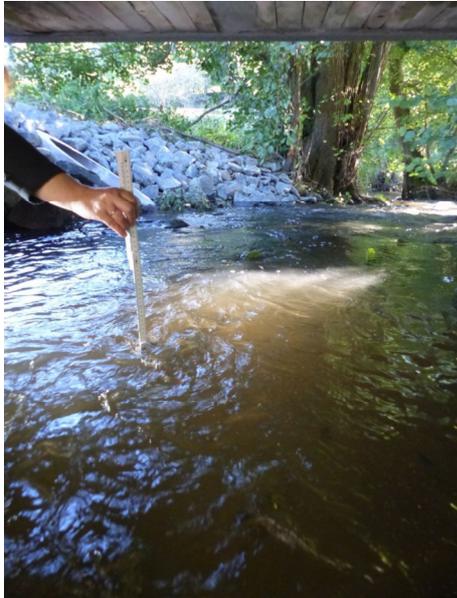
2023_H_GEWÄSSERSOHLLE_AUSKOLKUNG

- [22] Sohl- und Böschungsbefestigung, Bereichsweise, Wasserausolkung/-ausspülung, Volumen: 2,00 m3, Mitte quer, Unter dem Bauwerk, [Ausolkttiefe bis 60 cm], Maßnahme {4} 1 0 2

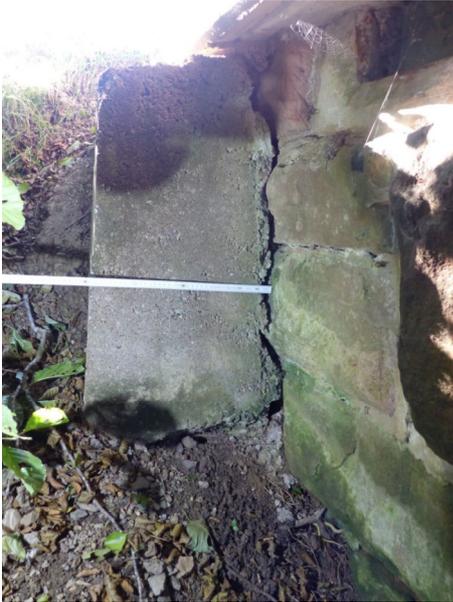
2023_H_STÜTZKÖRPER_VERSCHIEBUNG

- [24] Überbau, Böschung im Bereich des Widerlagers, An allen Bauteilen, Nicht fachgerecht, Vorne und hinten am Bauwerk, Beidseitig, Oben, [Einschüttung der Kappenenden nicht fachgerecht, TW-Leitung im Anschluss an Kappe im Bereich WL vorne oberstrom freiliegend] 0 1 1
- [14] Sonstiger Stützungskörper, Böschung im Bereich des Widerlagers, Bereichsweise, Wasserausolkung/-ausspülung, Volumen: 1,00 m3, Hinter Widerlager hinten, Unterstrom, Unten außen, [Betonblock bereits um 1,5 cm vom Bauwerk abgerückt], Maßnahme {2} 1 0 2

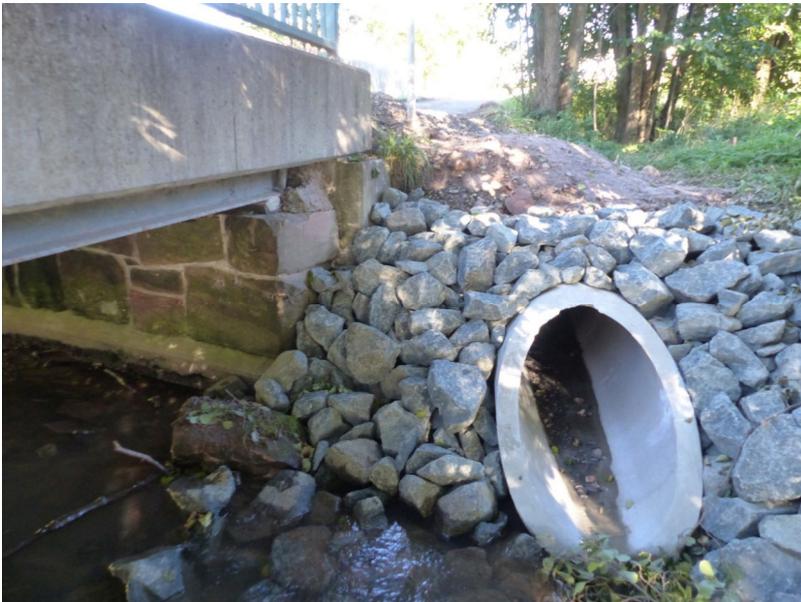
2023_H_BÖSCHUNG_WASSERBAUSTEINE

- [16] Sonstiger Stützungskörper, Böschung im Bereich des Widerlagers, Bereichsweise, Wasserausolkung/-ausspülung, Volumen: 1,00 m³, Hinter Widerlager vorn, Unterstrom, Unten außen, Schaden instand gesetzt, [Ausolkung der Unterbauten durch Einbau von Wasserbausteinen behoben]
