Prüfbericht 2024 H

nach DIN 1076

Bauwerksname **Historische Unstrutbrücke**
Teilbauwerksname **Historische Unstrutbrücke**
Kreis **LANDKREIS EICHSFELD**
Ort **Helmsdorf**
Bauwerksrichtung
Bauwerksart **Gewölbe-/Bogenbrücke mit Aufbeton ohne Verbund**
Tragfähigkeit
Baujahr

Prüfer **Dipl.-Ing. Alf Hartung**
Prüfung vom **24.04.2024** bis **24.04.2024**

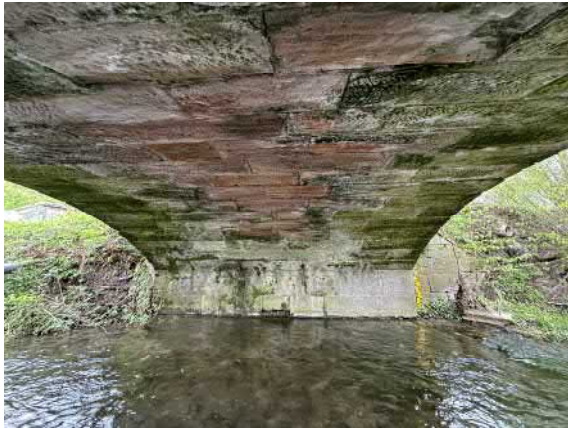
IMG_9446

[12] S=1, V=0, D=2 BSP-ID 009-10

Wandung des Sohlgewölbes, Naturstein des Mauerwerks, Bereichsweise, Durchfeuchtet, Gesamtes Bauteil, Unterseite

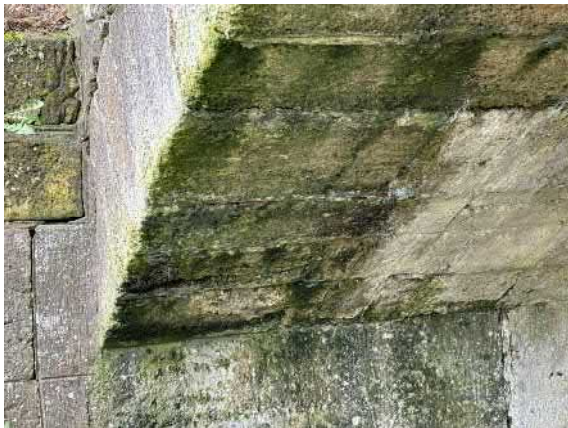
IMG_9388

[9] S=1, V=0, D=2 BSP-ID 009-10

Wandung des Sohlgewölbes, Naturstein des Mauerwerks, Bereichsweise, Durchfeuchtet, Gesamter Überbau, Vorne und hinten am Bauwerk, Beidseitig, Unterseite

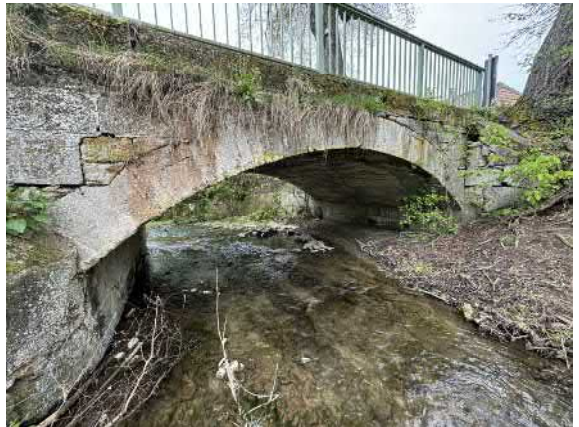
IMG_9396

[5] S=2, V=0, D=3 BSP-ID 009-16

Portalverblendung, Naturstein des Mauerwerks, Bereichsweise, Bewachsen, Beidseitig, Durchgehend außen

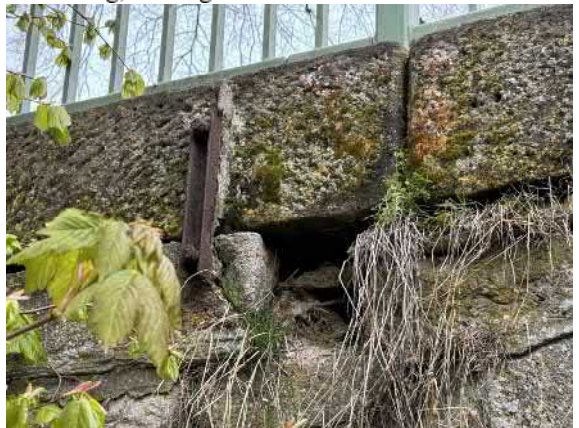
IMG_9414

[2] S=2, V=0, D=3 BSP-ID 009-18

Portalverblendung, Steinansichtsfläche, Bereichsweise, Brüchig, Gesamtes Bauteil, Längs durchgehend, Beidseitig, Durchgehend

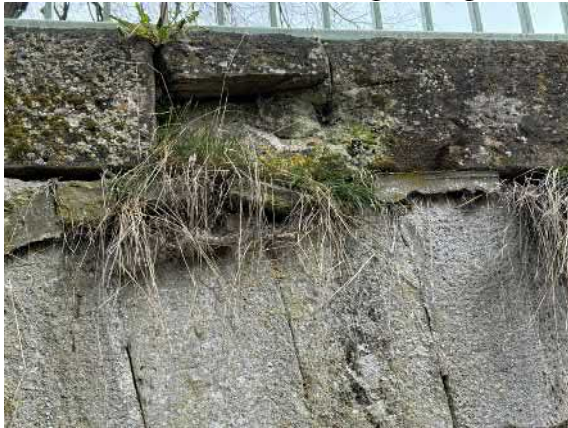
IMG_9415

[3] S=3, V=0, D=3 BSP-ID 009-13

Portalverblendung, Mauerwerksfugen, Bereichsweise, Gebrochen / abgebrochen, Gesamtes Bauteil, Vorne und hinten am Bauwerk, Beidseitig, Durchgehend

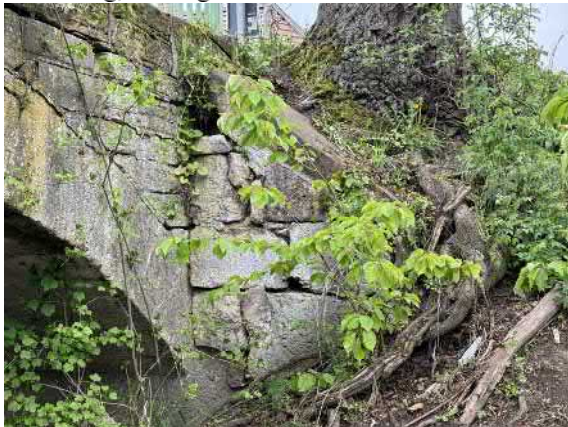
IMG_9398

[4] S=2, V=0, D=3 BSP-ID 027-04

Flügel, Steinansichtsfläche, Bereichsweise, Brüchig, Gesamter Unterbau, Vorne und hinten am Bauwerk, Beidseitig, Durchgehend

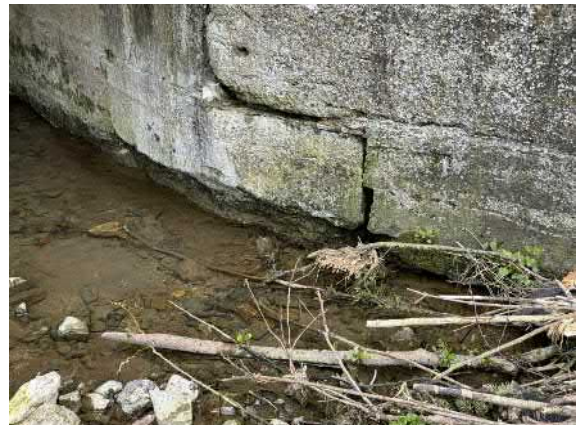
IMG_9393

[10] S=1, V=0, D=3 BSP-ID 027-06

Pfeilerfuß, Pfeiler als Vollquerschnitt, Naturstein des Mauerwerks, Bereichsweise, Wasserauskehlung/-ausspülung, Längs durchgehend, Beidseitig, Unter dem Bauwerk

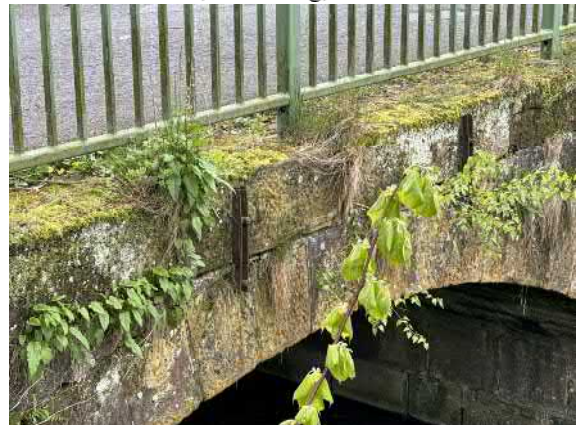
IMG_9377

[6] S=1, V=3, D=3 BSP-ID 236-04

Stirnmauergeisims / Abdeckung, Anprallsockel, Naturstein des Mauerwerks, Durchgehend, Fehlt, Gesamtes Bauteil, Beidseitig, Oben auf dem Bauwerk

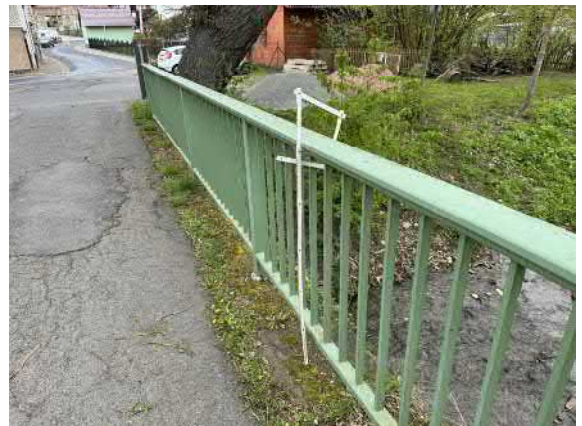
IMG_9364

[7] S=0, V=2, D=0 BSP-ID 231-11

Füllstabgeländer ohne Seil, Stahl / Metall, Gesamtes Bauteil, Höhe zu gering, Höhe: 1,050 m, Beidseitig, Oben auf dem Bauwerk

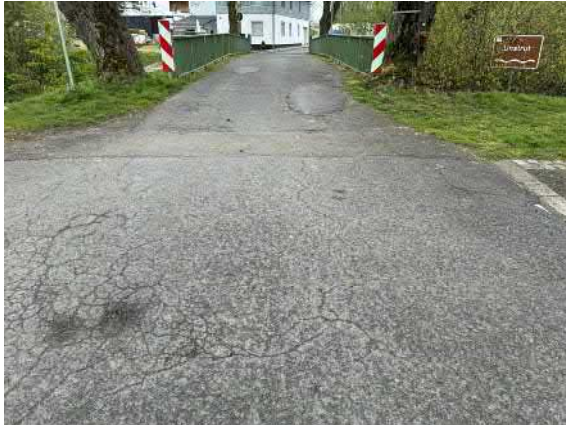
IMG_9361

[8] S=0, V=2, D=3 BSP-ID 241-13

Fahrbahnbelag, Bituminöse Baustoffe,
Flächendeckend, Verdrückung im Belag, Längs
durchgehend, Oben auf dem Bauwerk
