Fotodokumentation: Armstrongstraße 33-39, Aschersleben

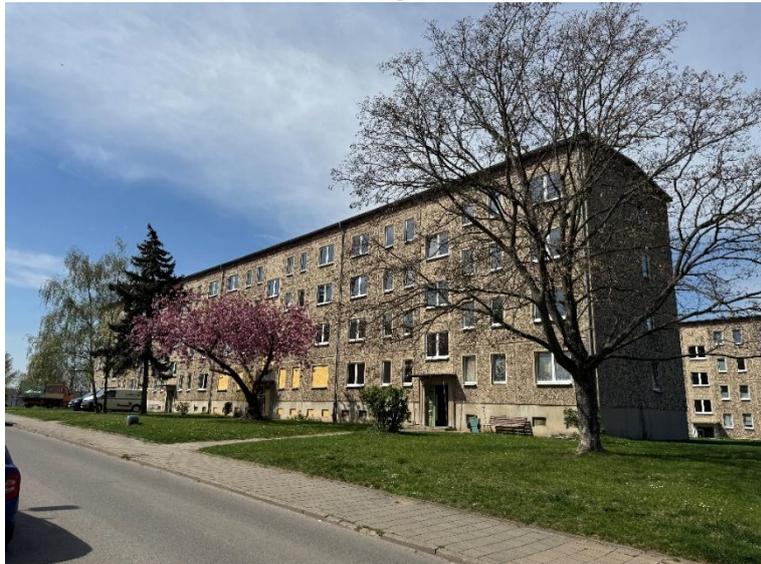
Bild 1: Gesamtansicht Front
Wohnblock Armstrongstraße
33-39

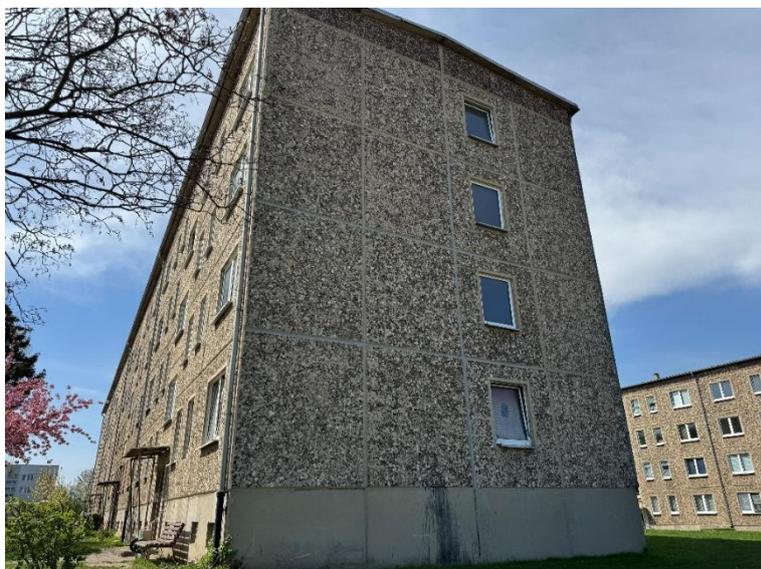
Bild 2: Gesamtansicht Nord

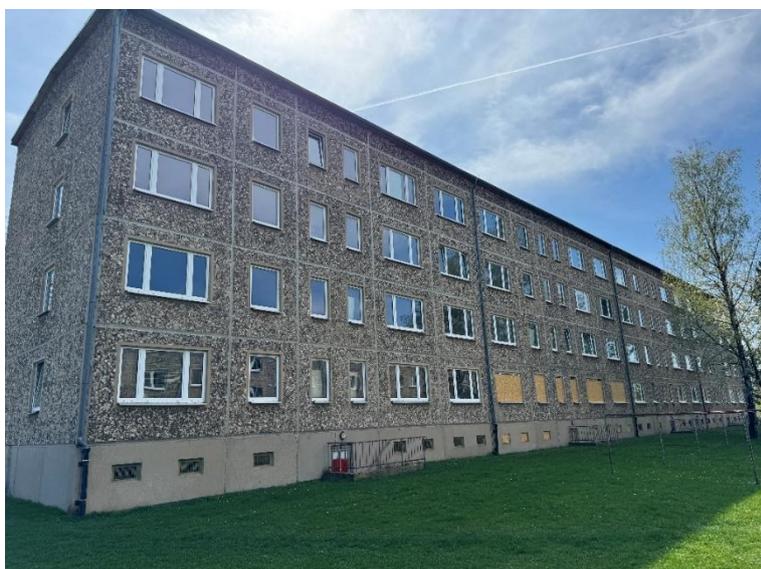
Bild 3: Gesamtansicht
Rückseite

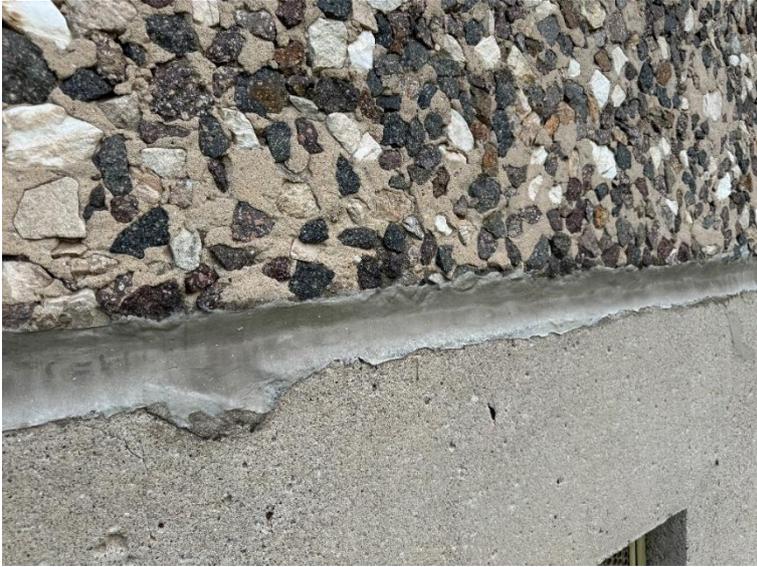
Bild 4: Ansicht Morinfuge

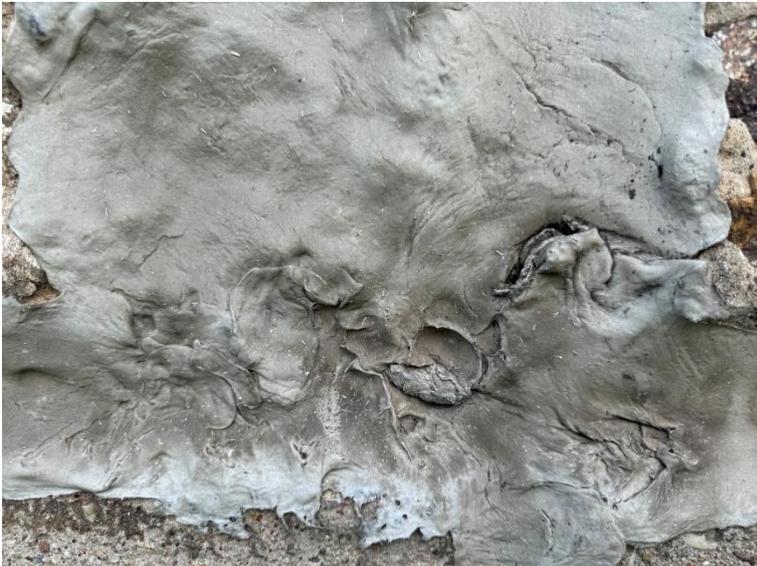
Bild 5: Detailansicht
Morinfuge

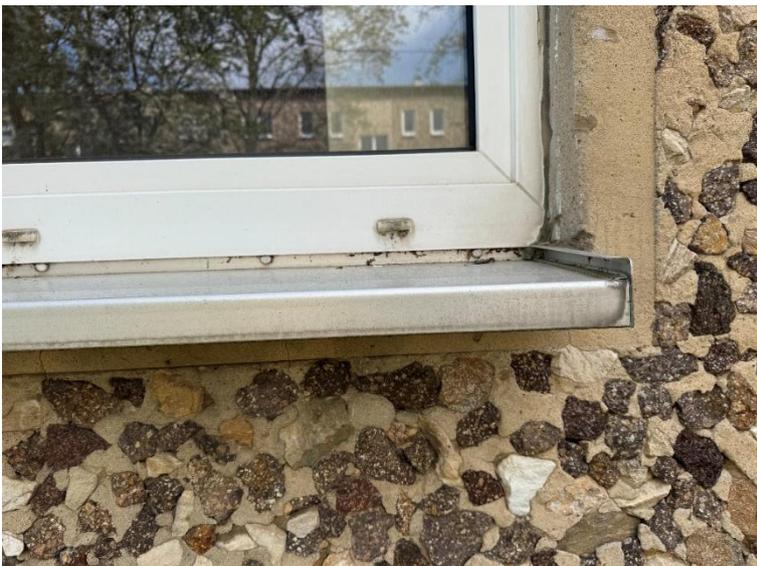
Bild 6: Detailansicht
Fensterbank außen

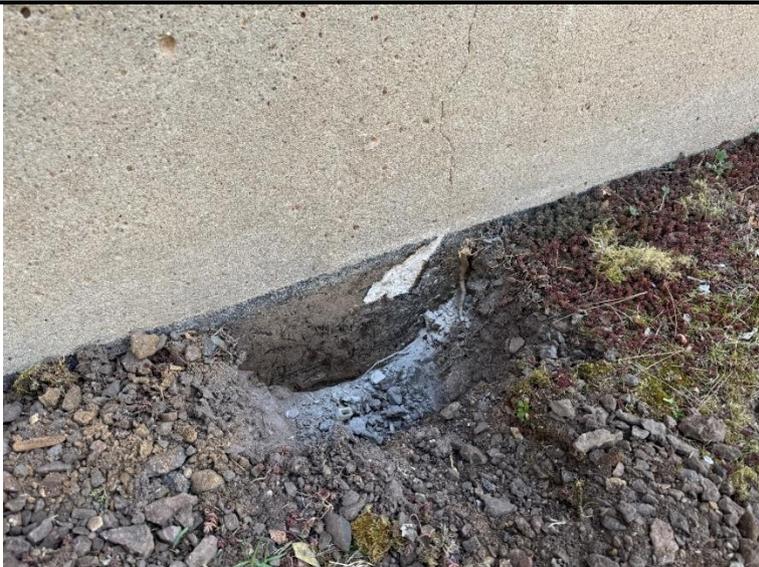
Bild 7: Ansicht Sockelbereich
inkl. Anstrich

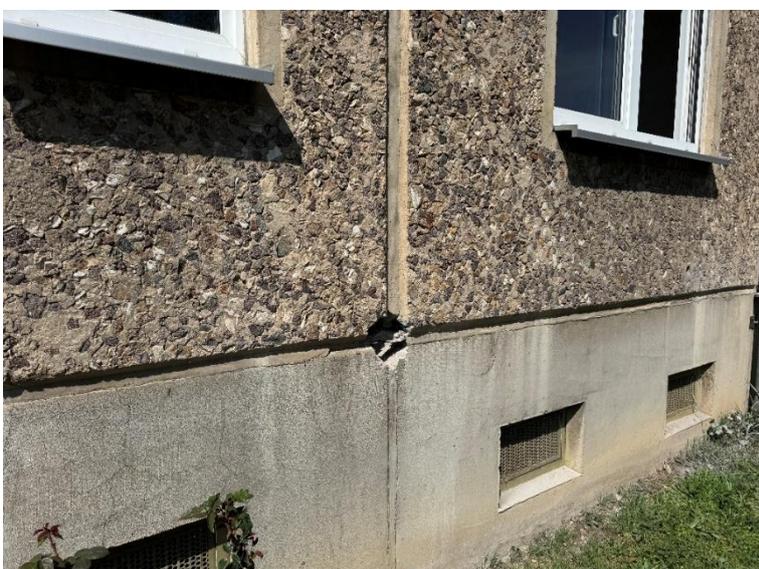
Bild 8: Detailansicht
Außenwand

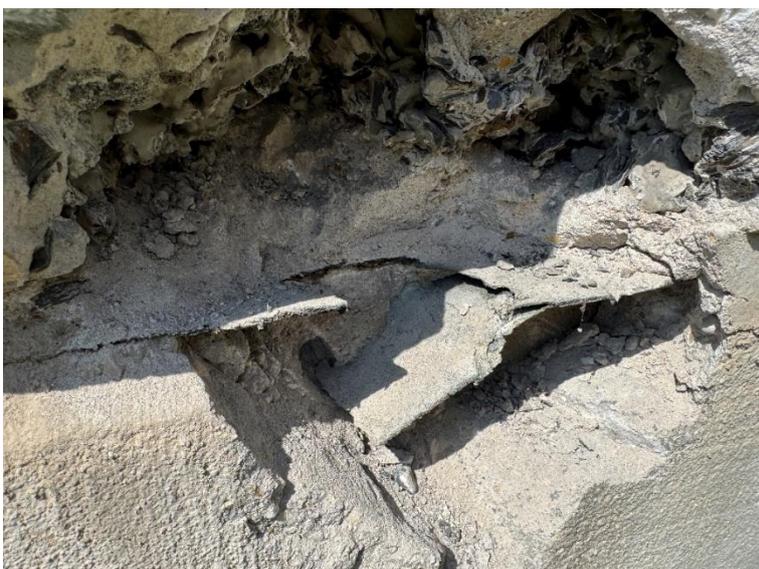
Bild 9: Detailansicht
Sperrschicht Sockelbereich
Außenwand

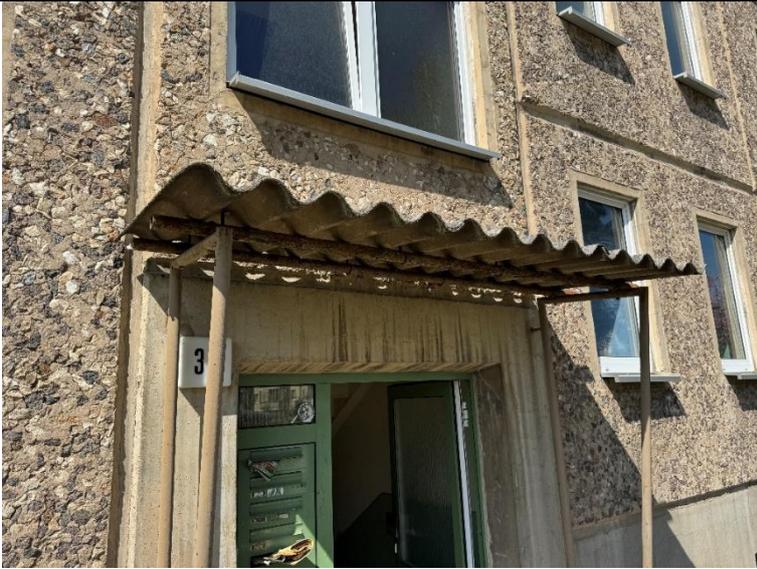
Bild 10: Ansicht Vordach

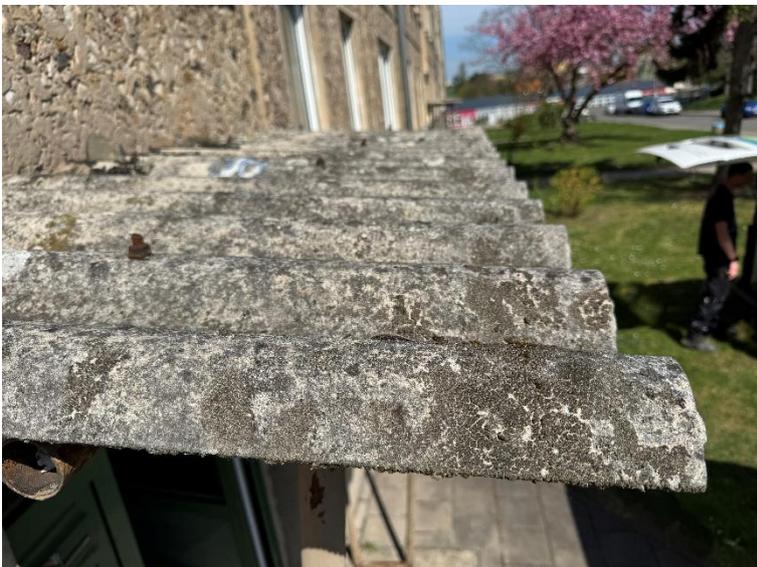
Bild 11: Detailansicht
Wellasbestplatten

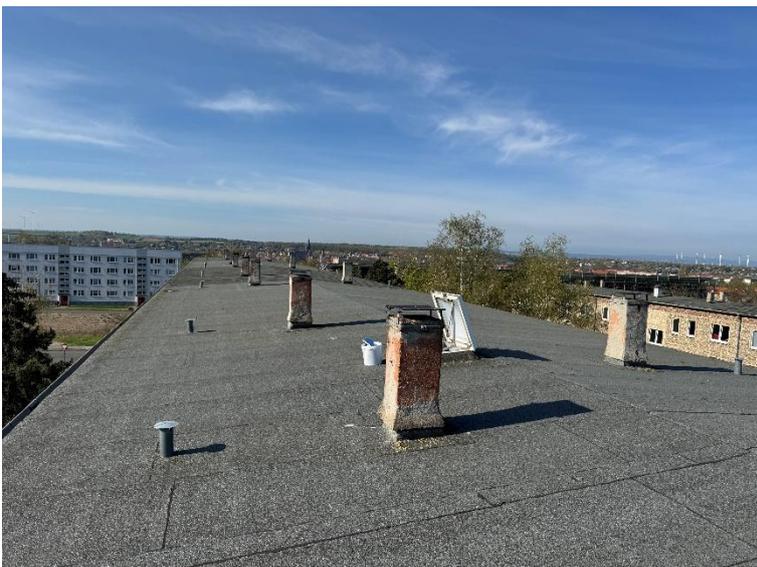
Bild 12: Ansicht Dach

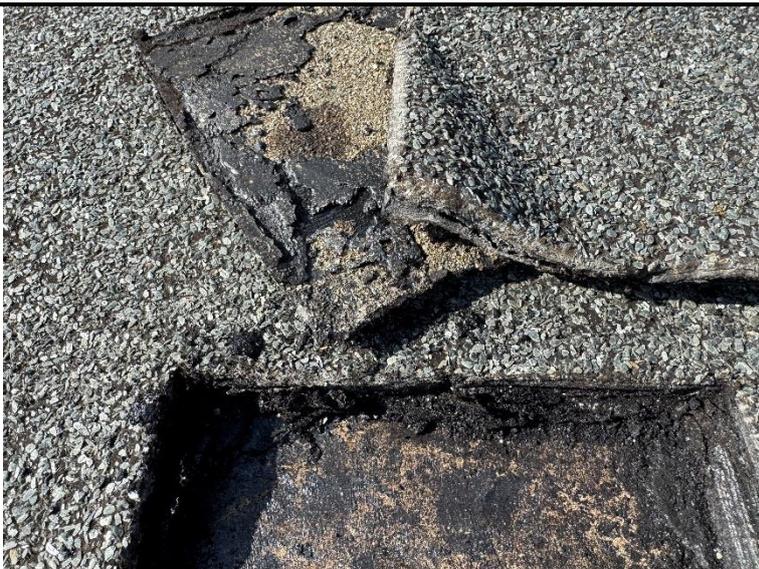
Bild 13: Detailansicht
Dachabdichtung –
Dachpappe mehrlagig

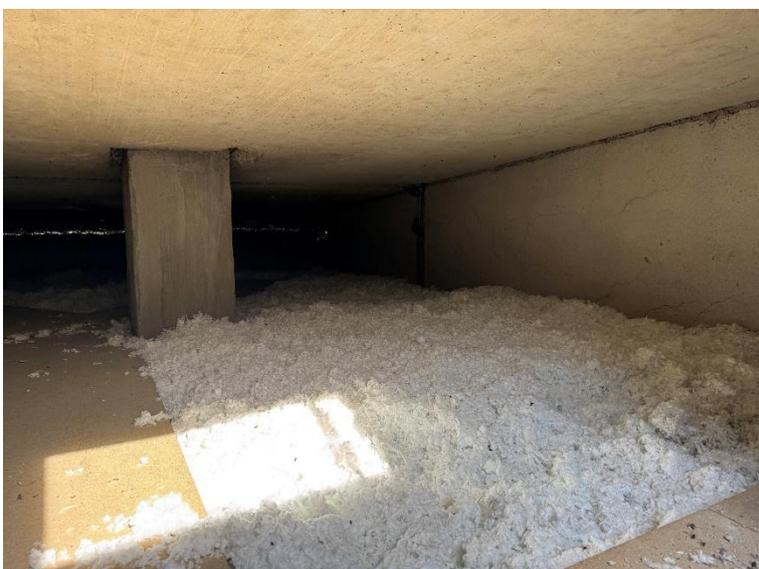
Bild 14: Ansicht
Zwischendecke
Dachgeschoss

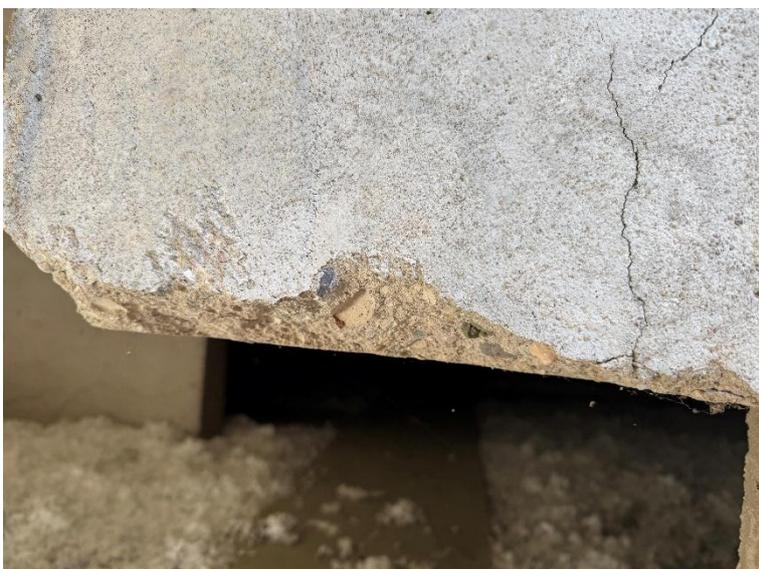
Bild 15: Detailansicht
Betondach

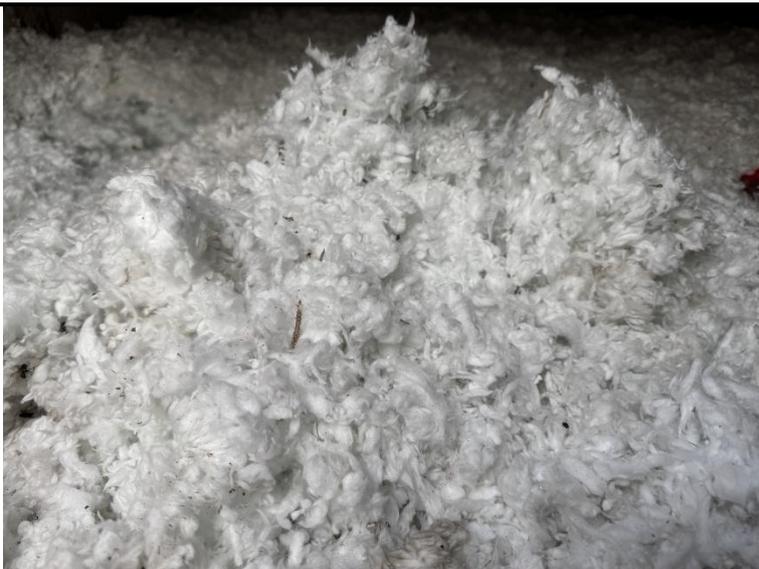
Bild 16: Detailansicht KMF
Zwischendecke

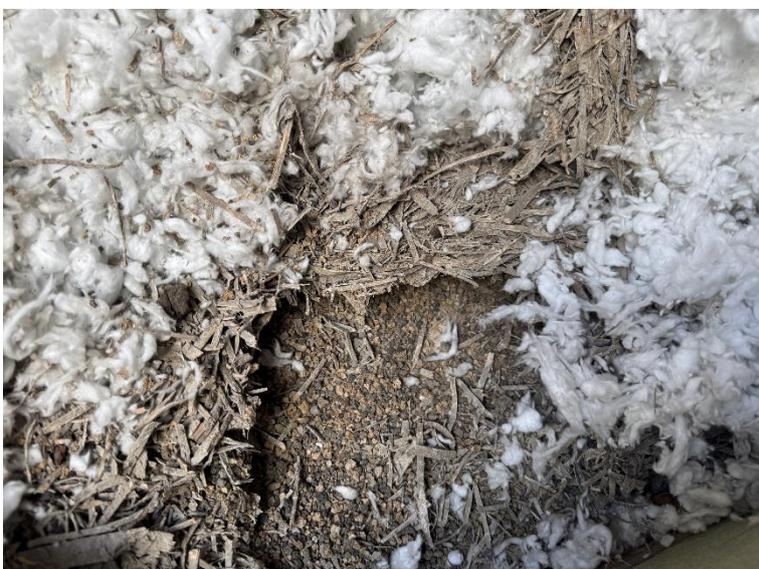
Bild 17: Detailansicht HWL

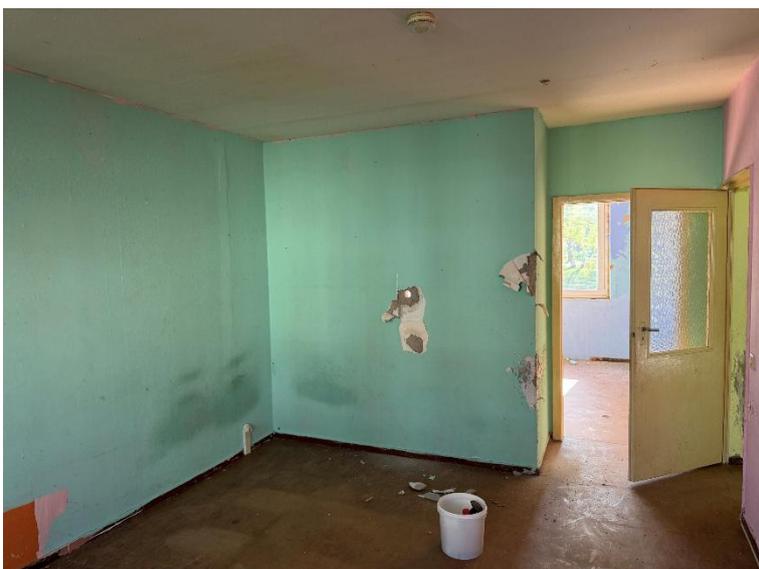
Bild 18: Ansicht Innenwand

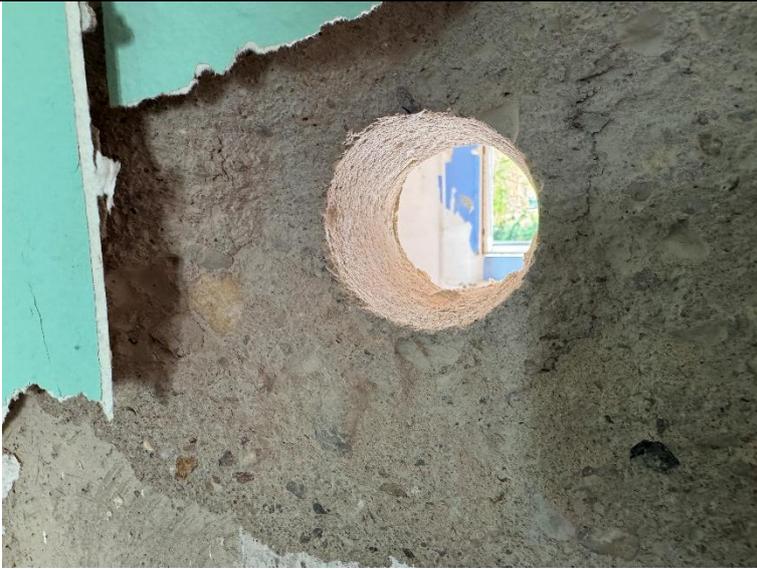
Bild 19: Detailansicht
Kernbohrung Innenwand

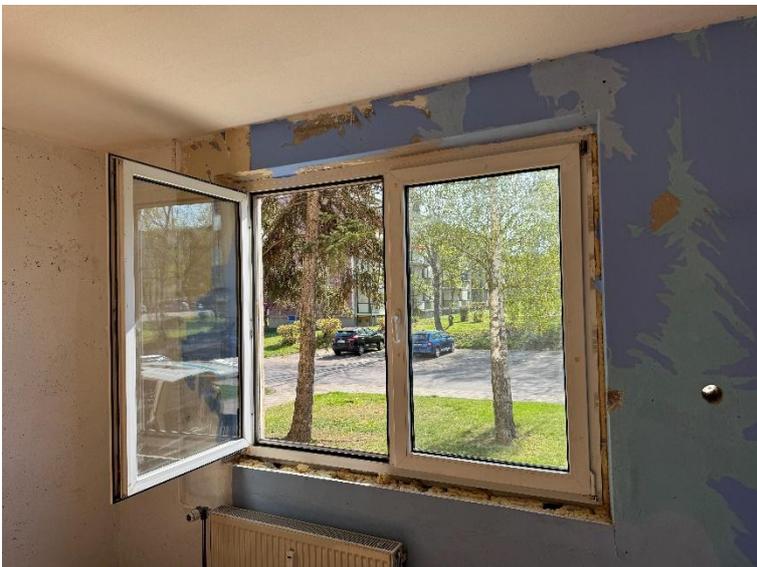
Bild 19: Kunststofffenster

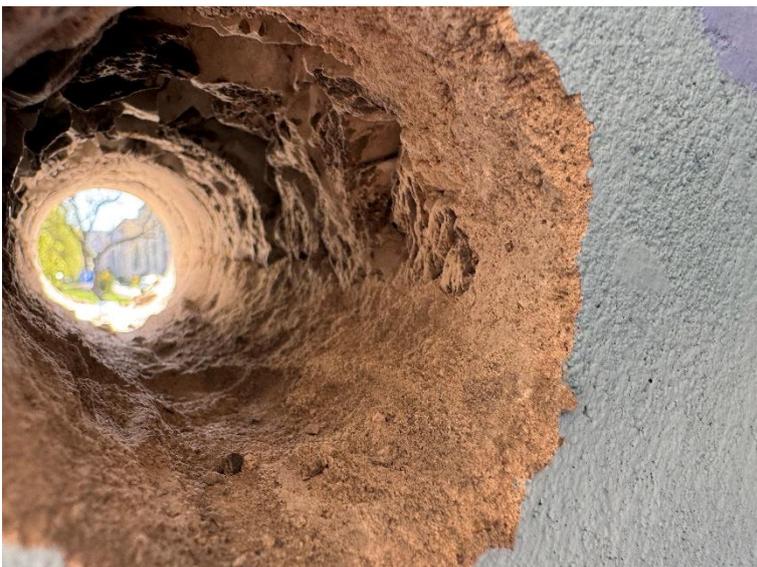
Bild 20: Detailansicht
Kernbohrung Außenwand

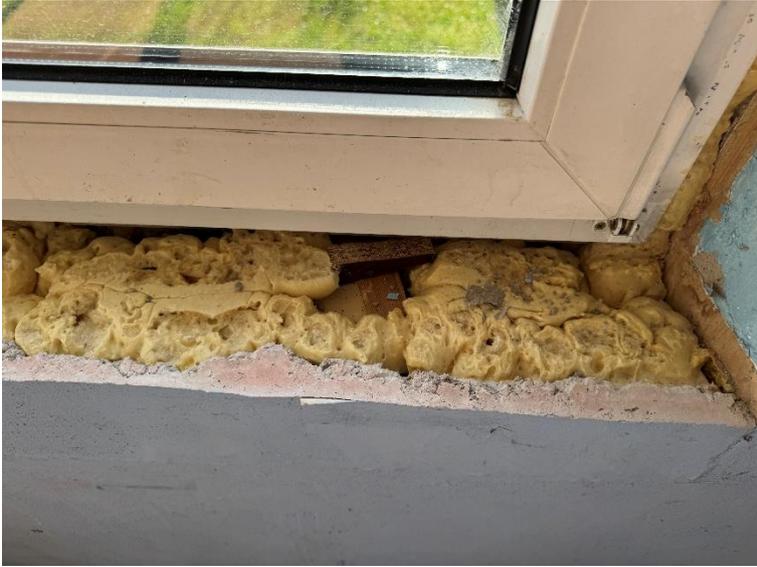
Bild 21: Kleber Fensterbank
Innen

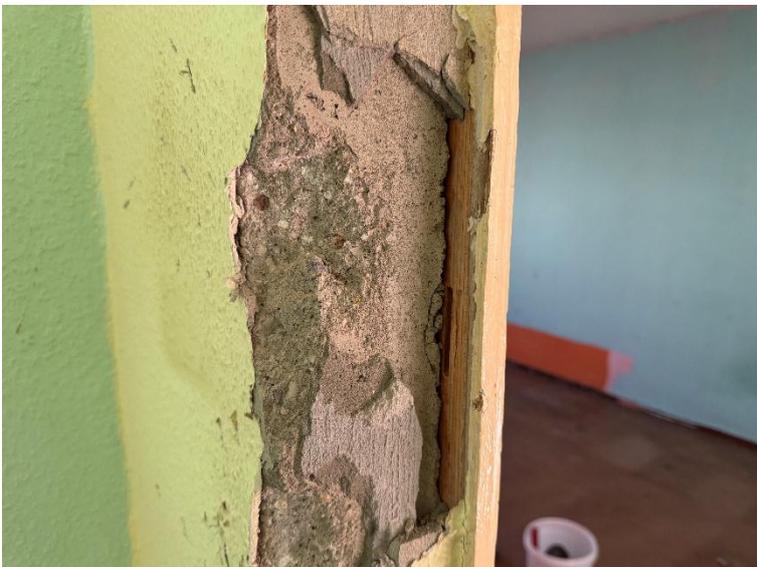
Bild 22: Detailansicht Zarge
Innentür

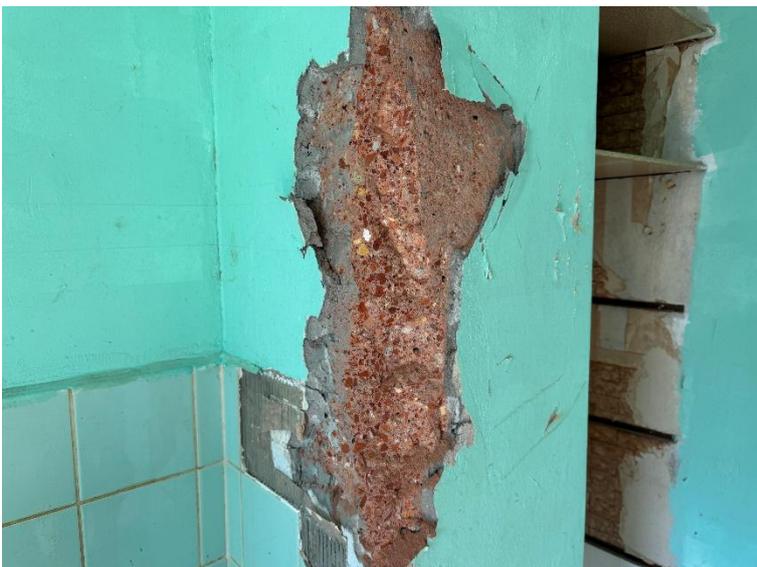
Bild 23: Detailansicht
Schornstein – Beton rötlich

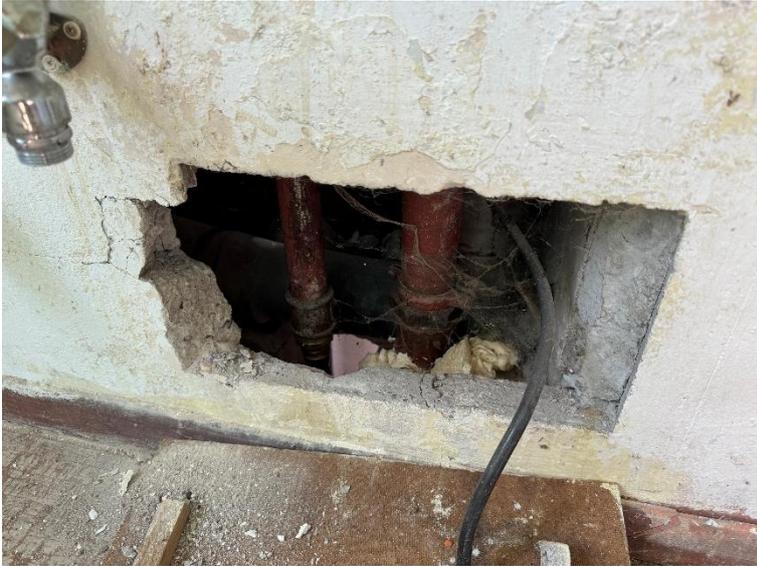
Bild 24: Detailansicht
Versorgungsschacht
Wohnung Straßenseite -
Ungedämmt

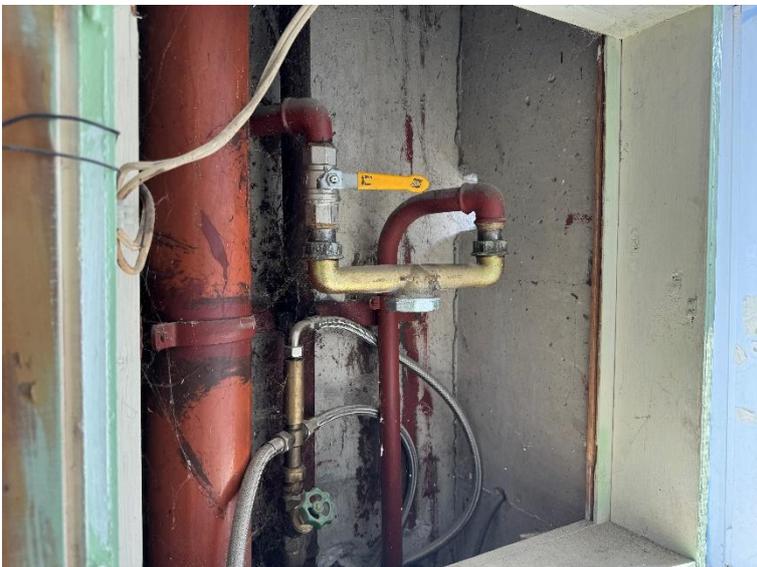
Bild 25: Detailansicht
Versorgungsschacht
Badezimmer

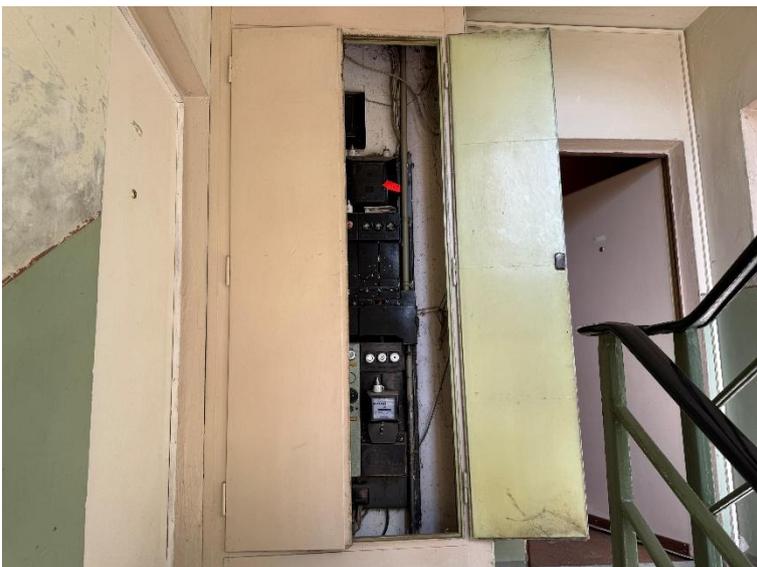
Bild 26: Versorgungsschacht
Treppenflur

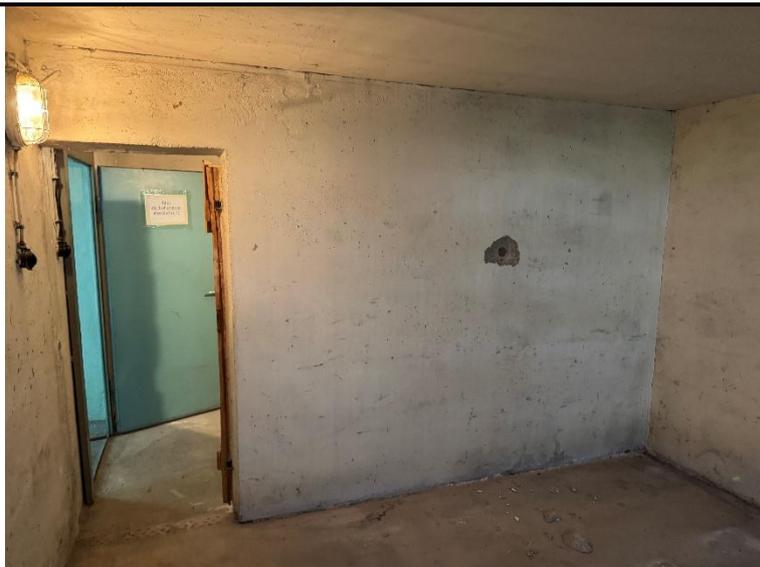
Bild 27: Innenwand
Kellerbereich

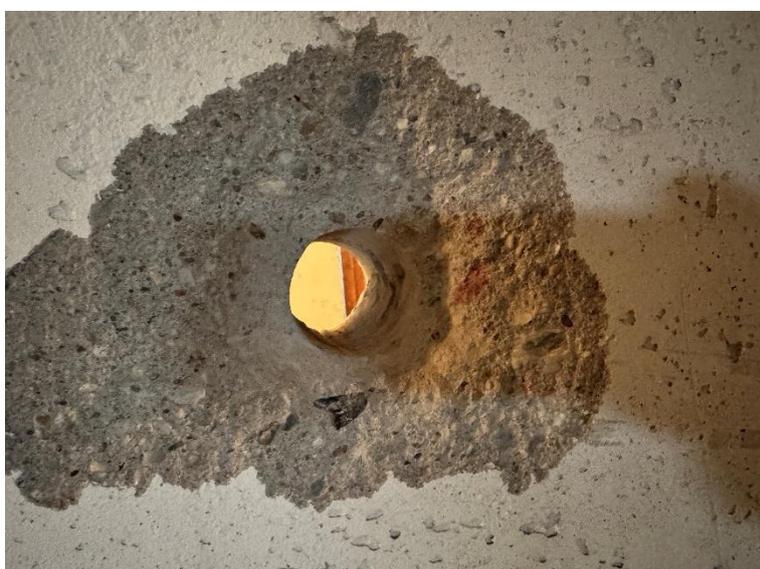
Bild 28: Detailansicht
Kernbohrung
Kellerinnenwand

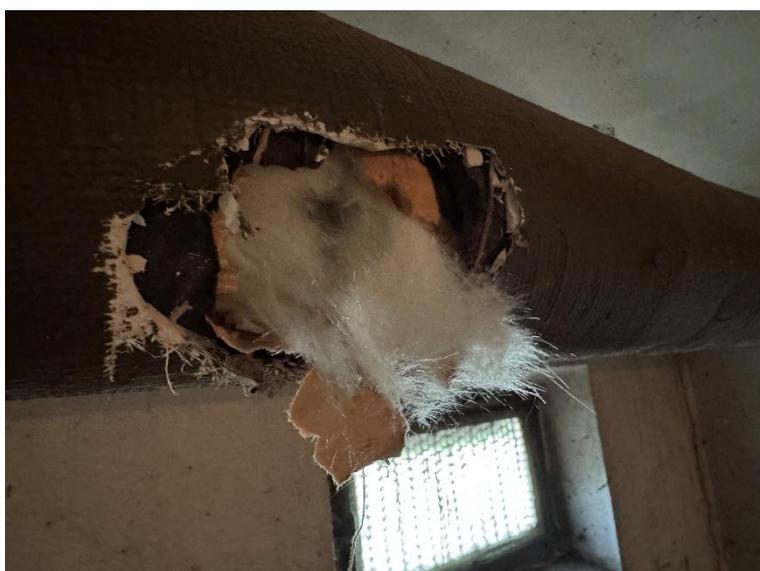
Bild 29: Detailansicht
Rohrumhüllung Keller

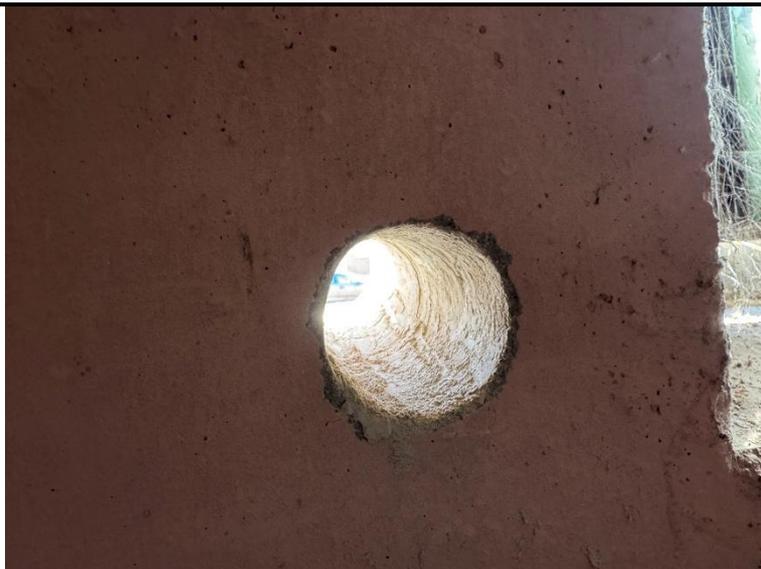
Bild 30: Detailansicht
Kernbohrung Außenwand
Keller

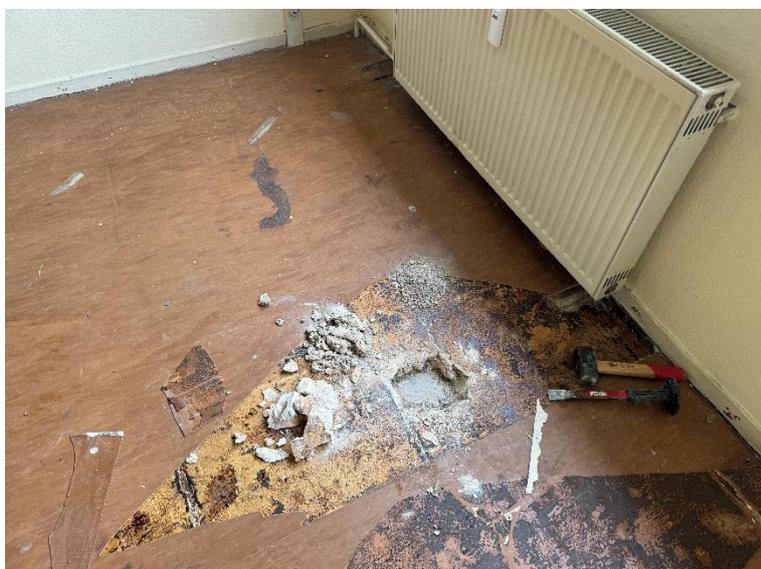
Bild 31: Fußbodenaufbau 4.
OG

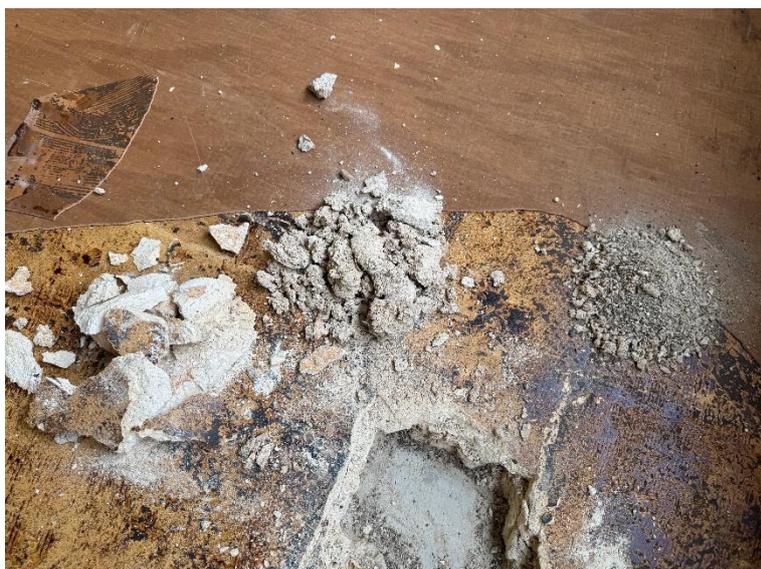
Bild 32: Detailansicht FuBo-
Aufbau

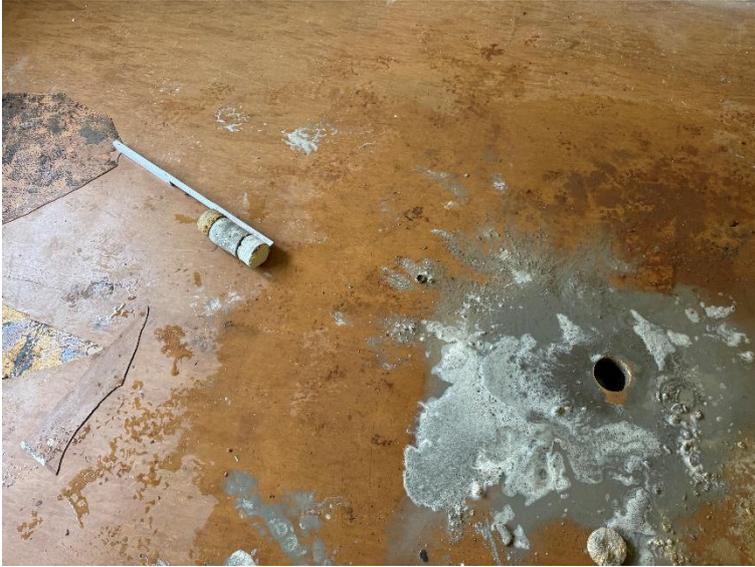
Bild 33: Kernbohrung
Zwischendecke 4. OG

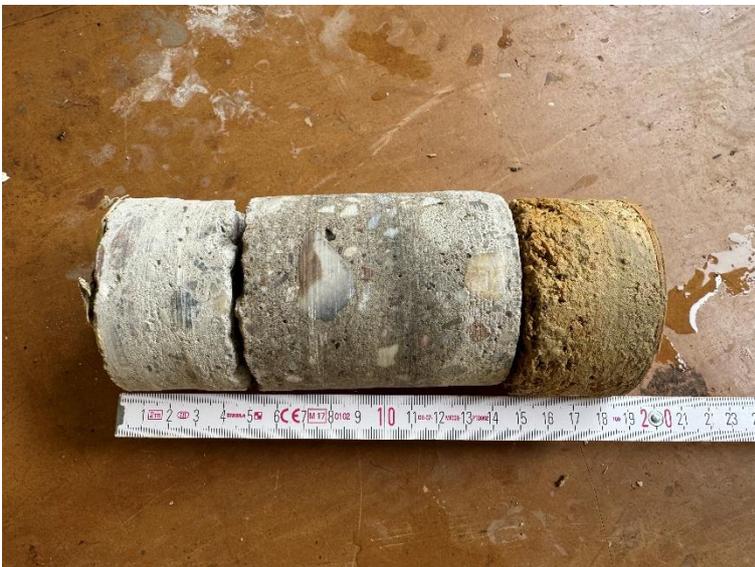
Bild 34: Aufbau Bohrkern

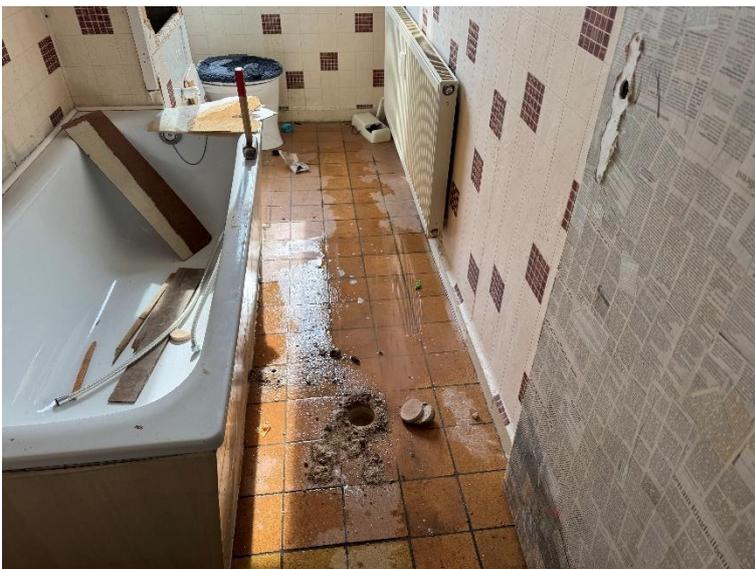
Bild 35: Kernbohrung Bad

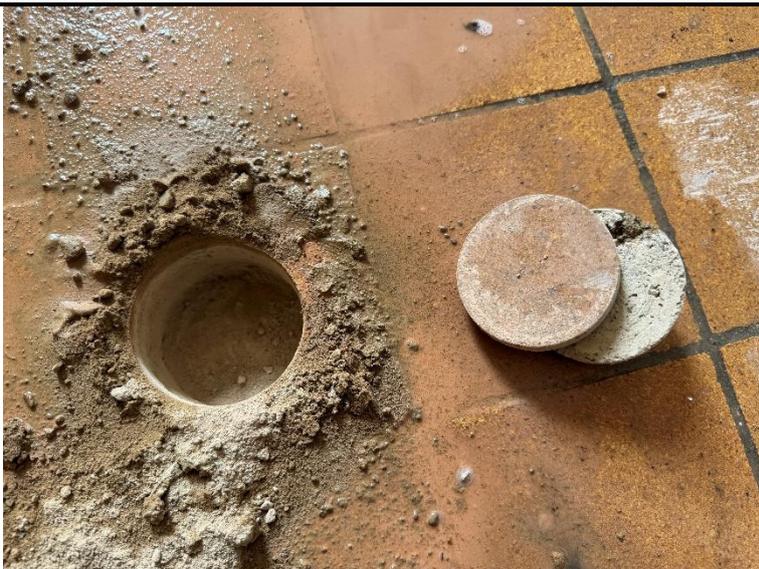
Bild 36: Bohrkern Bad ohne Sperrschicht

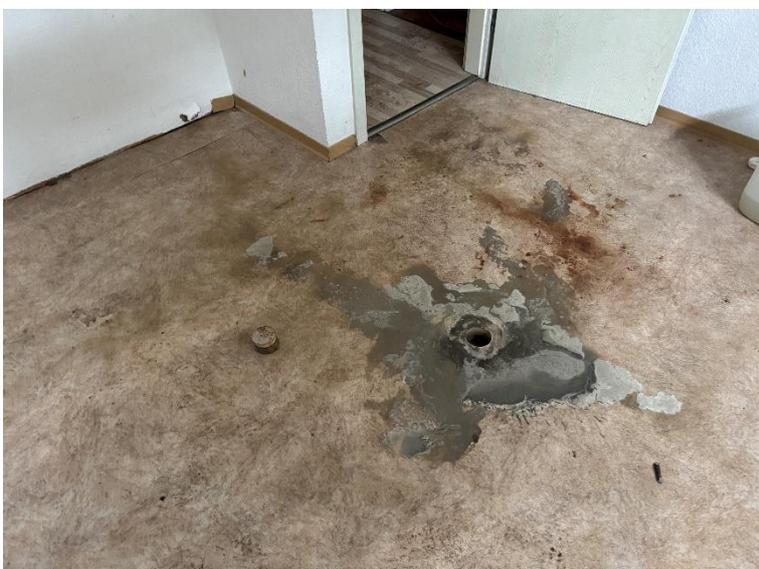
Bild 37: Kernbohrung EG

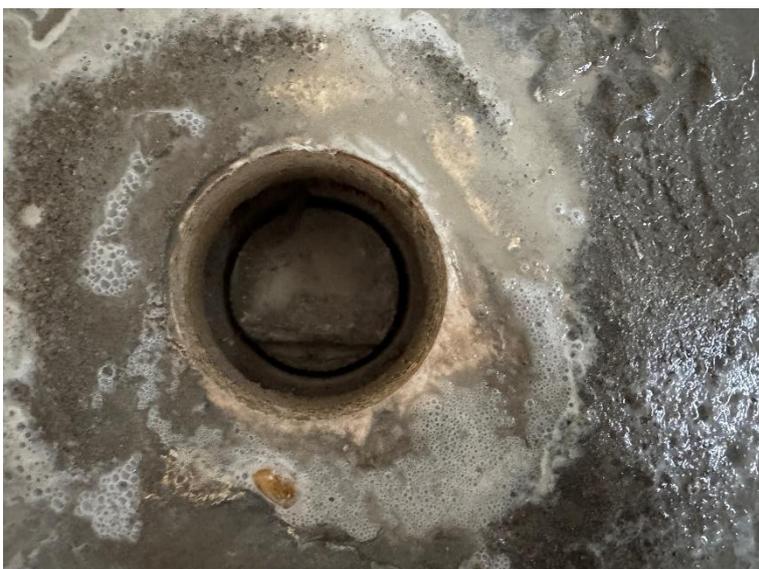
Bild 38: Detailansicht Kernbohrung

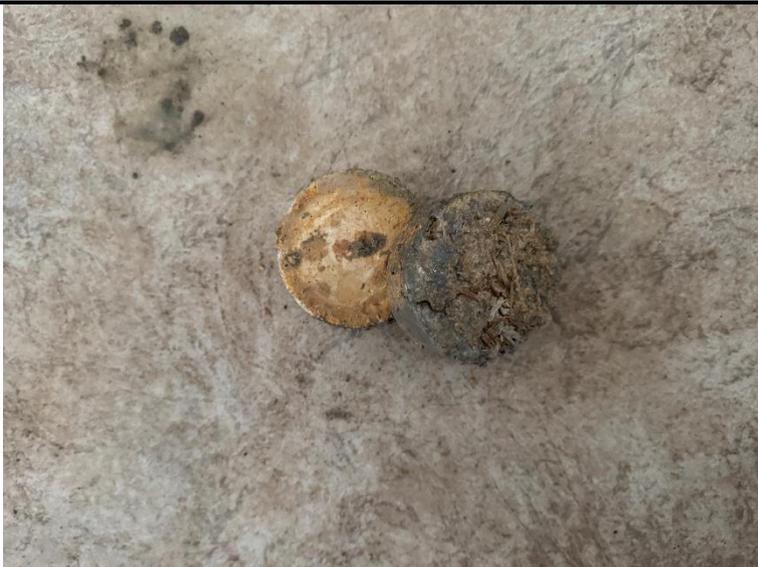
Bild 39: Detailansicht
Bohrkern

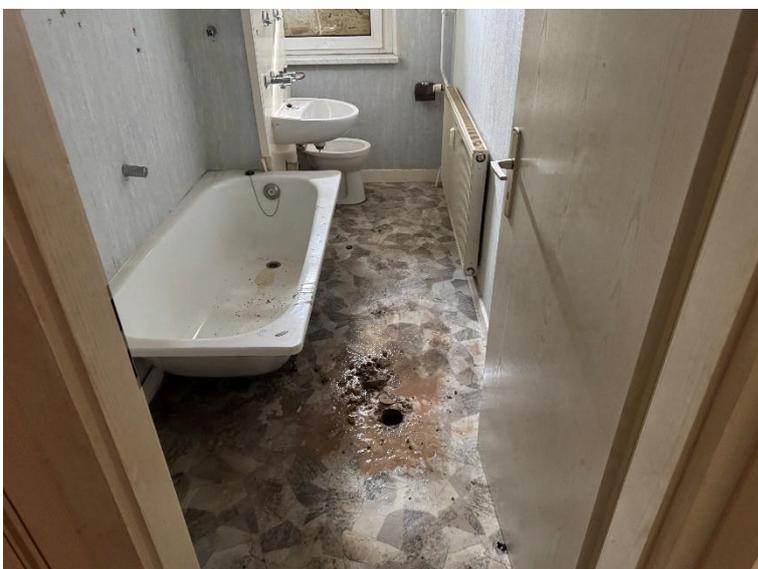
Bild 40: Kernbohrung Bad EG

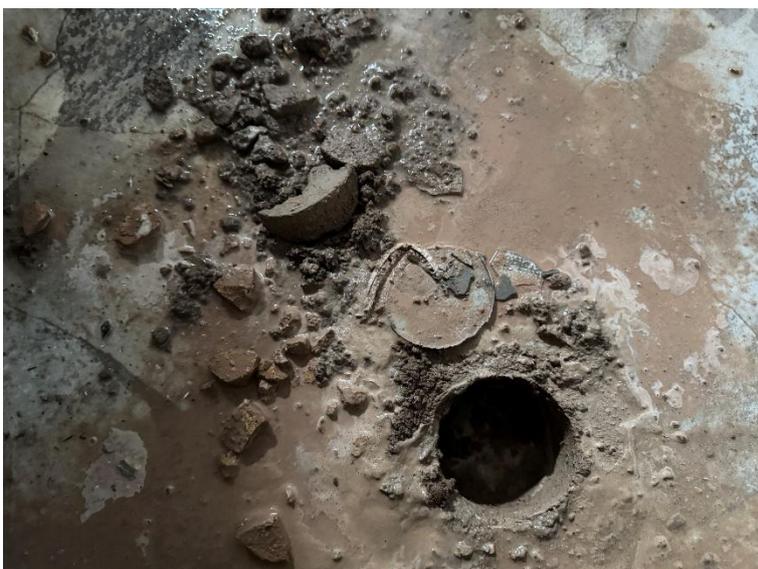
Bild 41: Detailansicht
Bohrkern Bad EG ohne
Sperrschicht

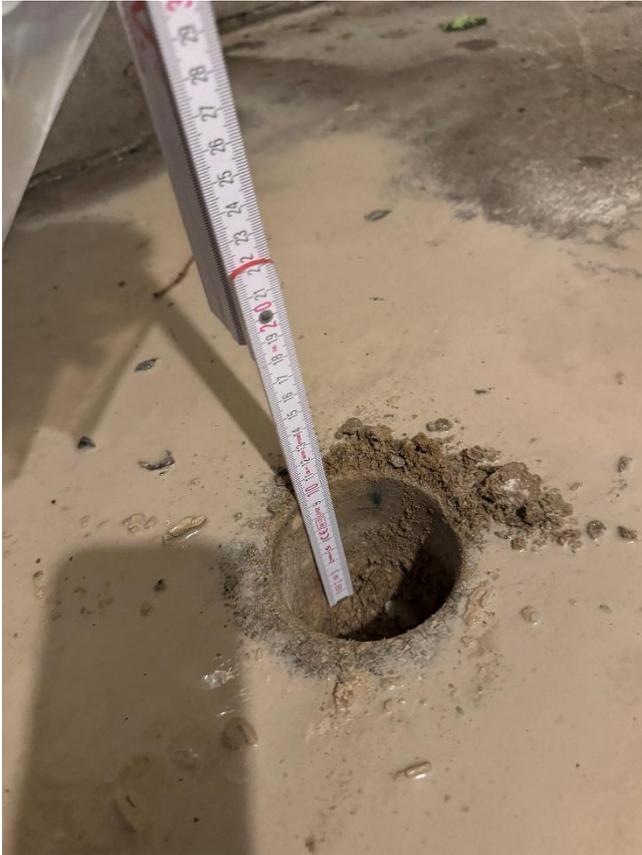
Bild 42: Kernbohrung FuBo Keller

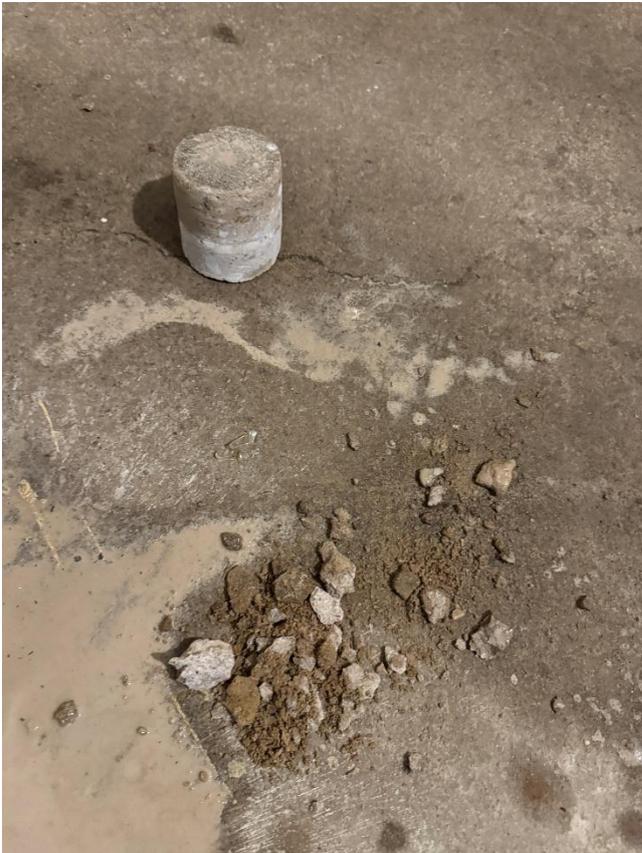
Bild 43: Detailansicht
Bohrkern FuBo Keller
