# Grundschule Riesa

mit Neubau einer 1-Feld-Sporthalle - Magdeburger Straße 5, 01587 Riesa

## Fotodokumentation Bestand

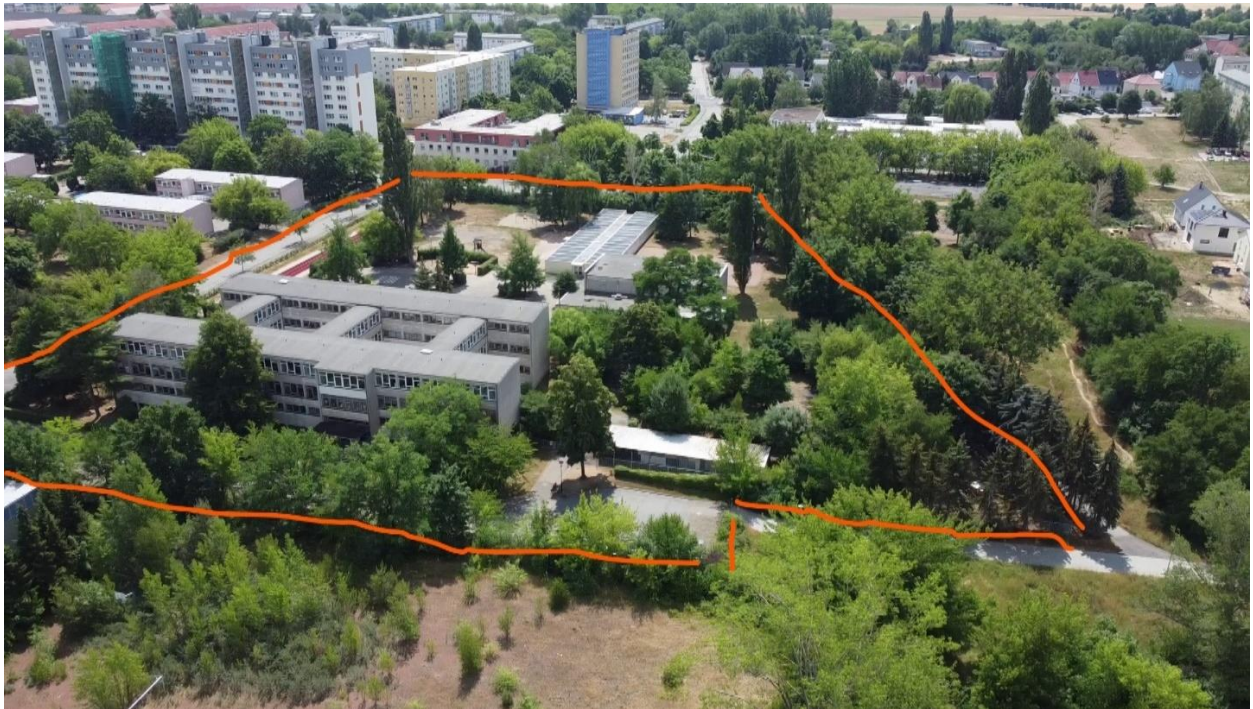
Draufsicht aus Richtung Norden

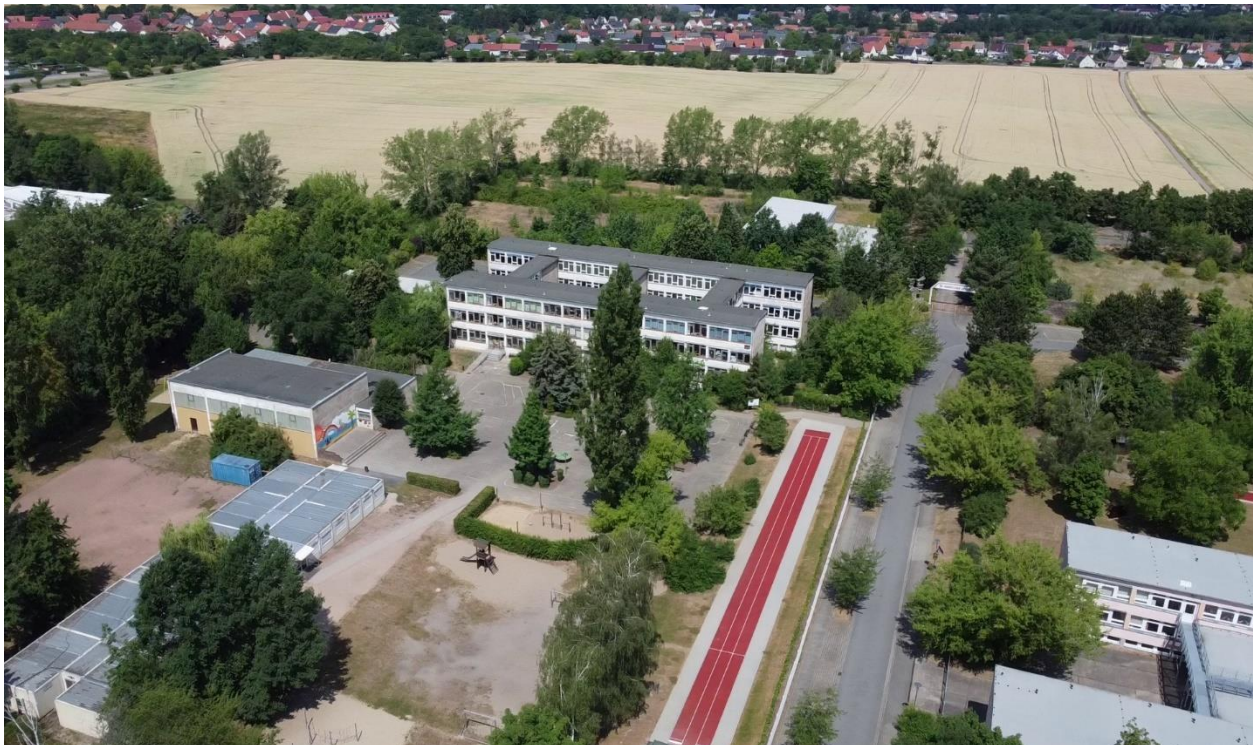
Draufsicht aus Richtung Süden mit Schulgebäude, Sporthalle, Pausenhof und Sportbereich, Container im Vorfeld beräumt

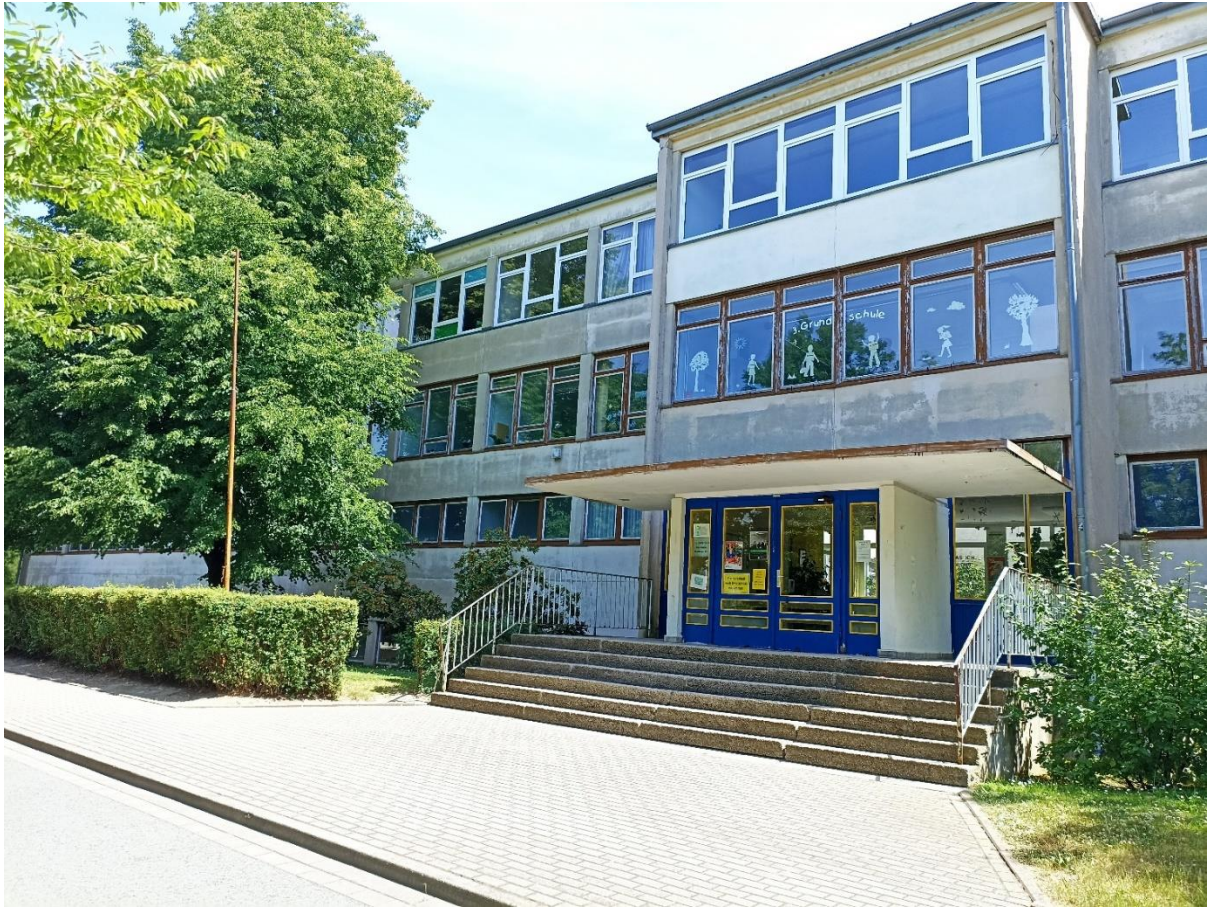
Bisheriger Zugang Schule Nordfassade

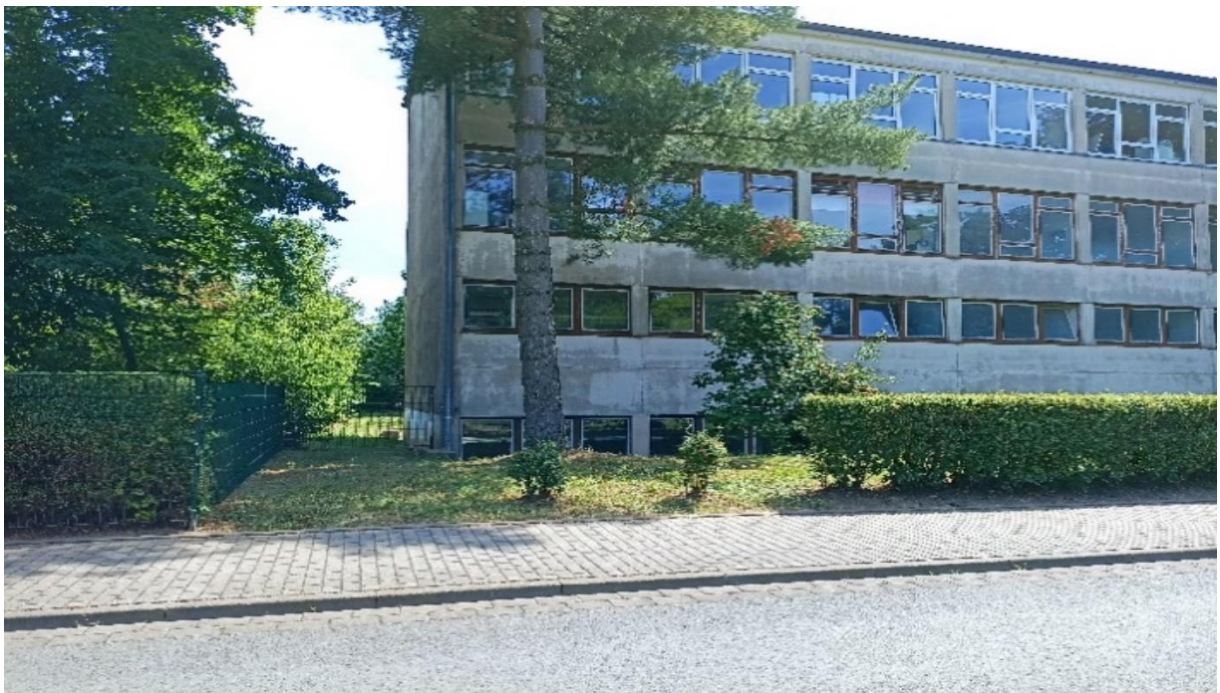
Nordfassade mit 4 Geschossen UG bis 2. OG

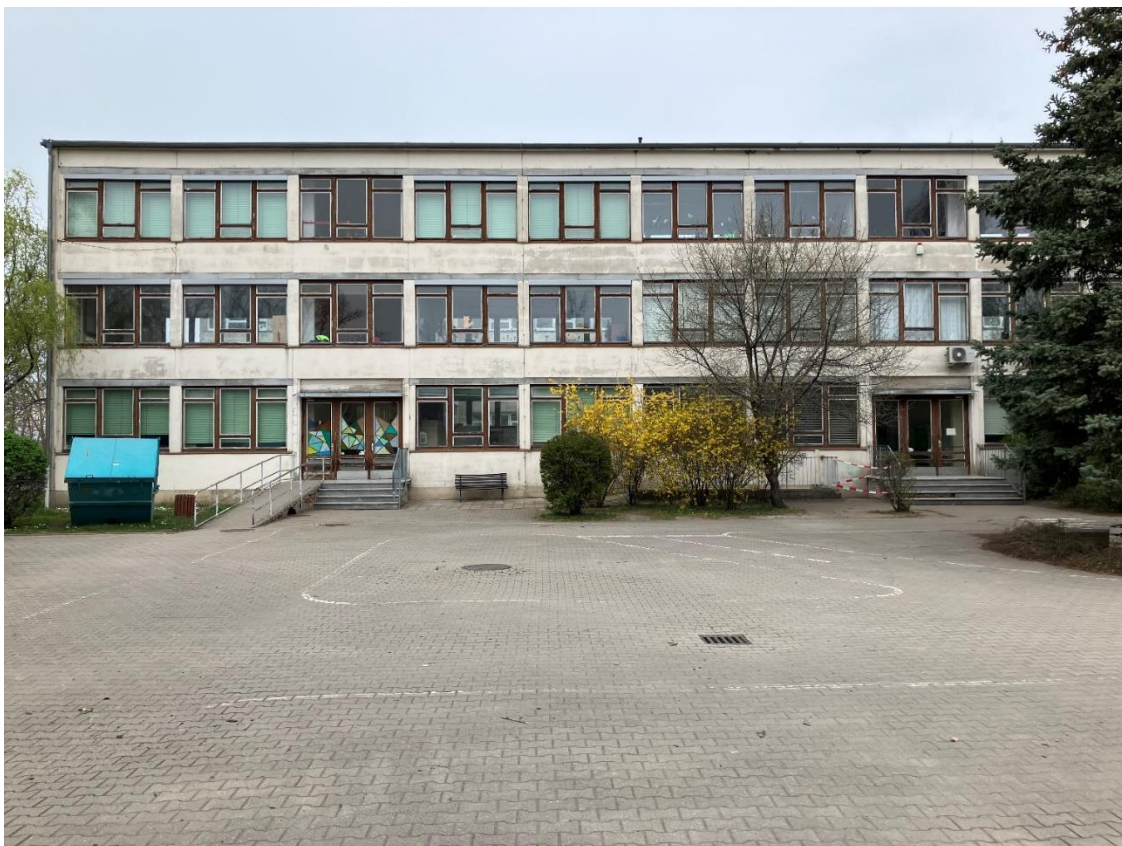
Südfassade, inklusive Schul-/ Pausenhof

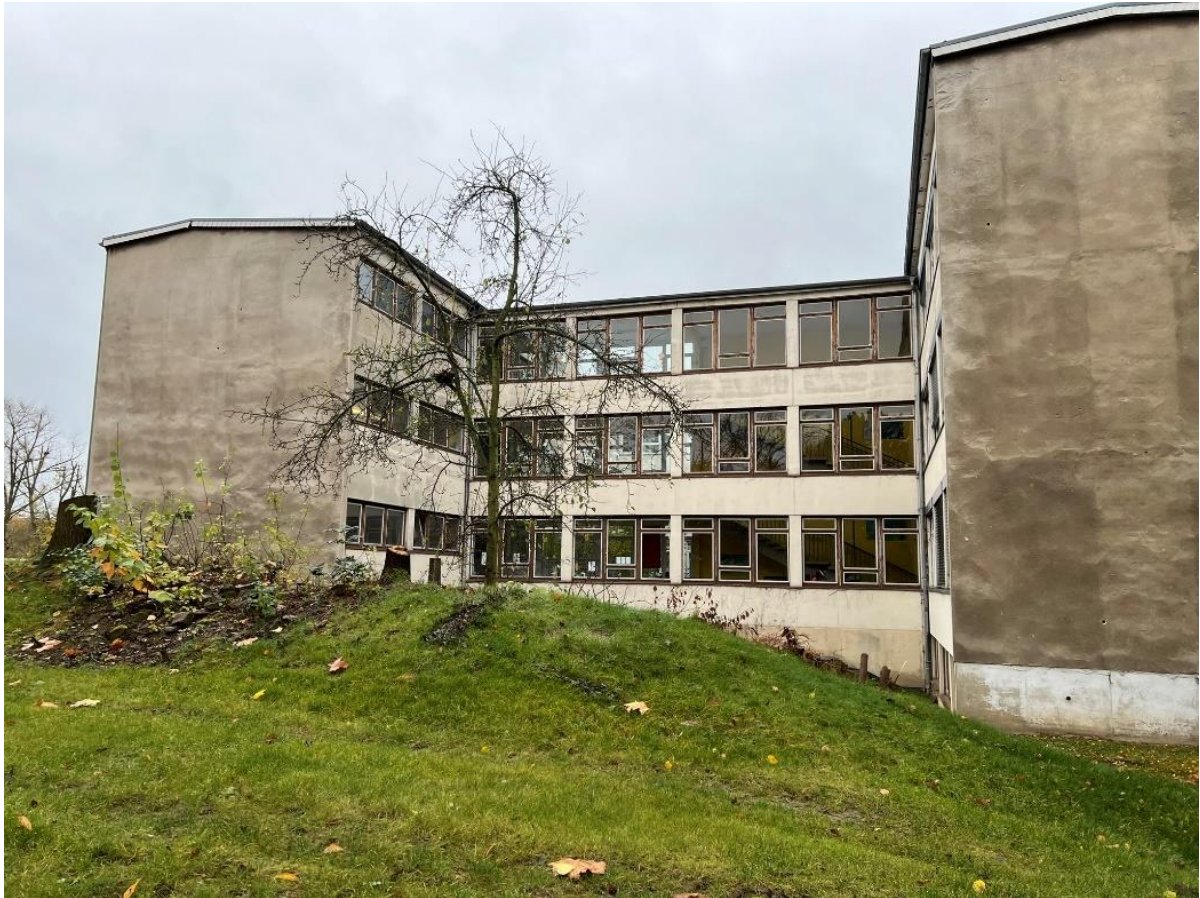
Ostfassade

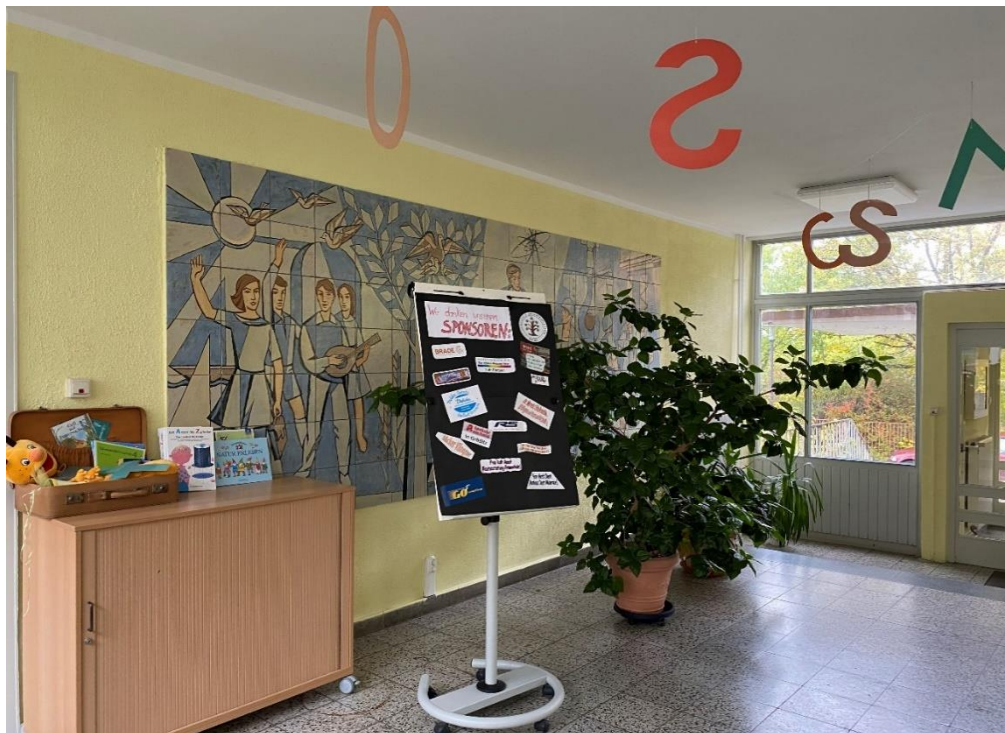
Schule, EG, Haupteingang,  
Wandbild wird geborgen

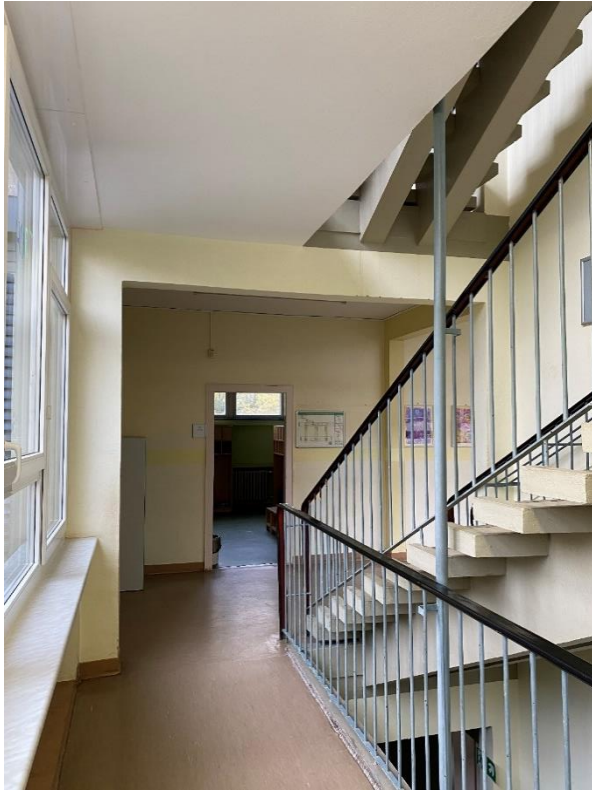
Treppenanlage mit Geländer

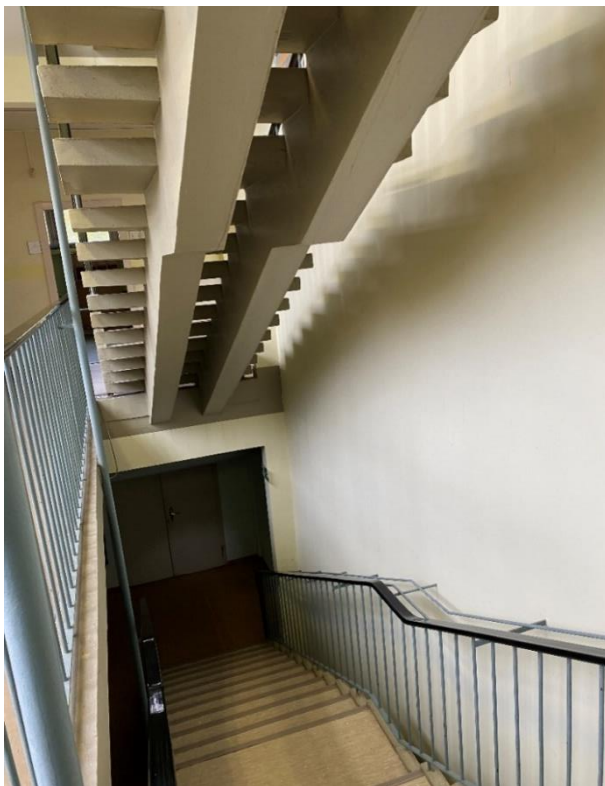
Treppenanlage bleibt erhalten

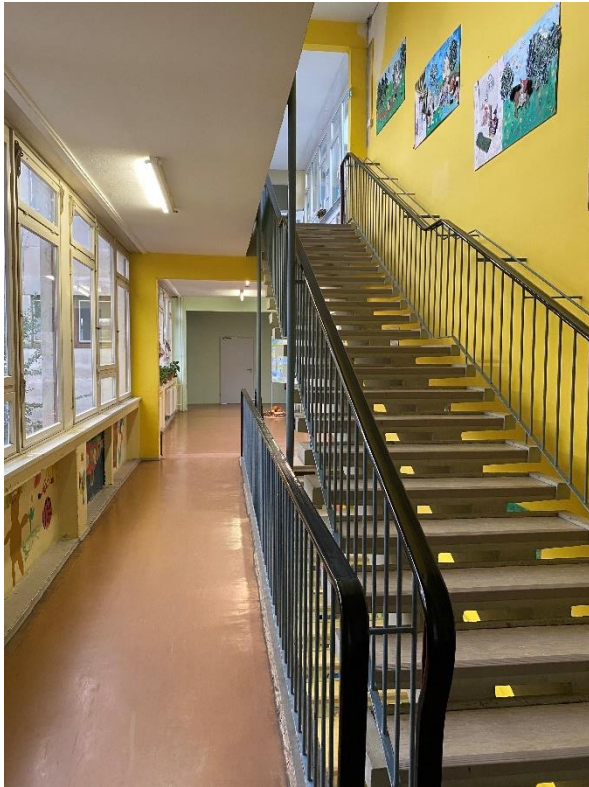
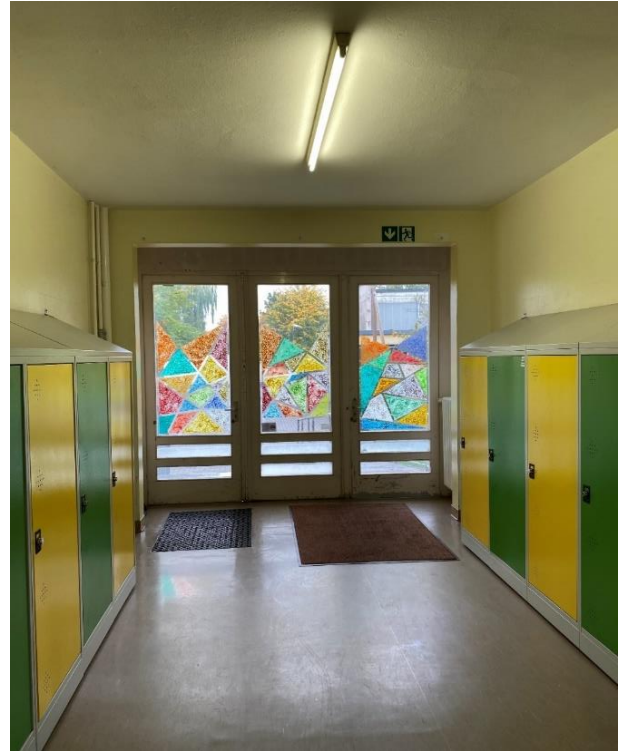
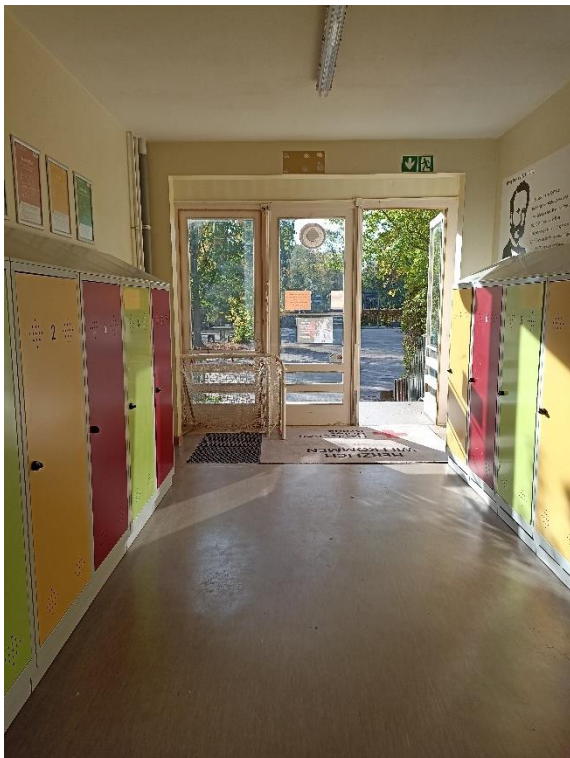
Schule, Zugang Hof EG  
Spinde werden im Vorfeld der  
Baumaßnahmen geräumt und  
eingelagert

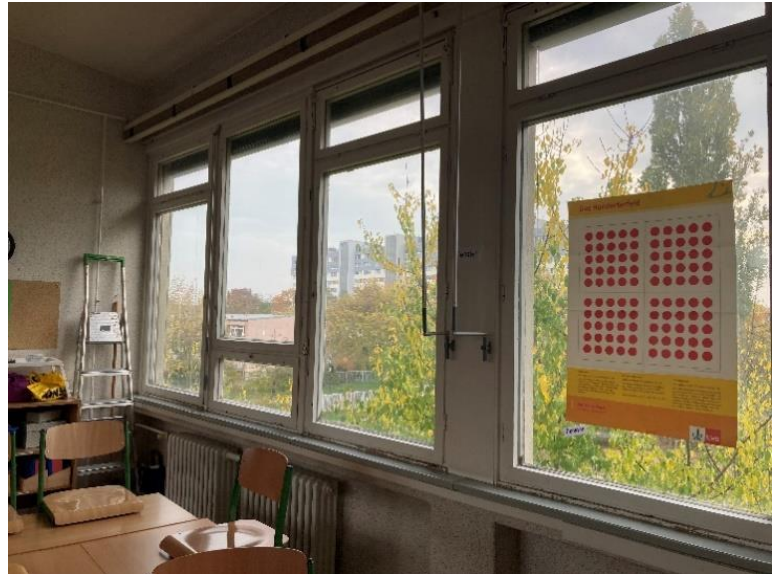
Fenster Hort - Verbund Klassenzimmer, Fenster mit Sonnenschutz

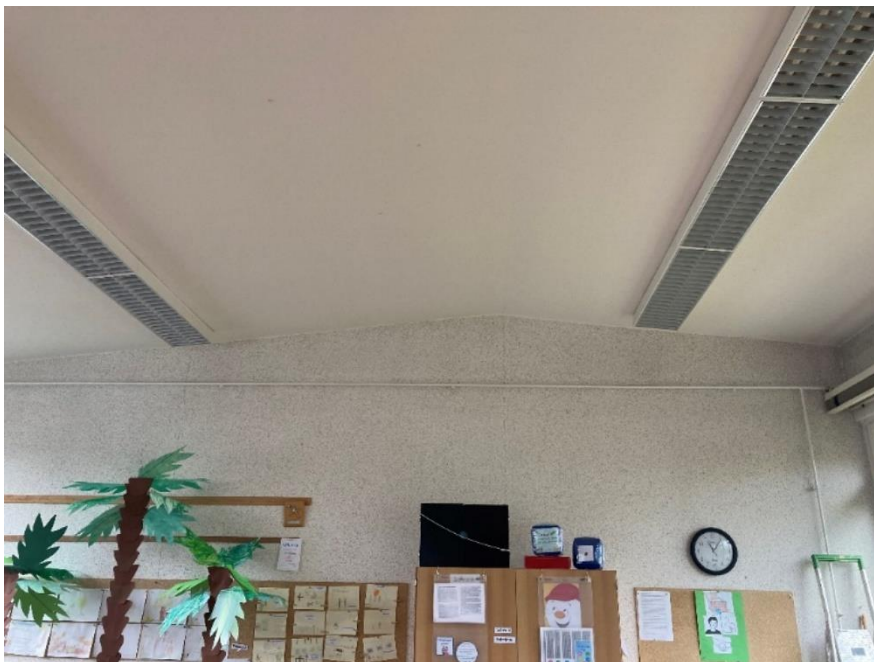
2.OG Schule, Decke  
Klassenzimmer

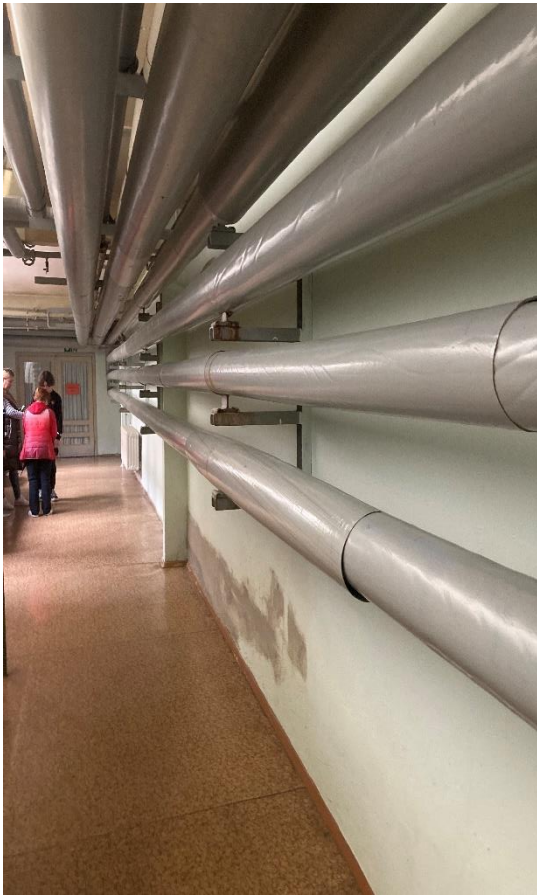
KG Fernwärmeleitung

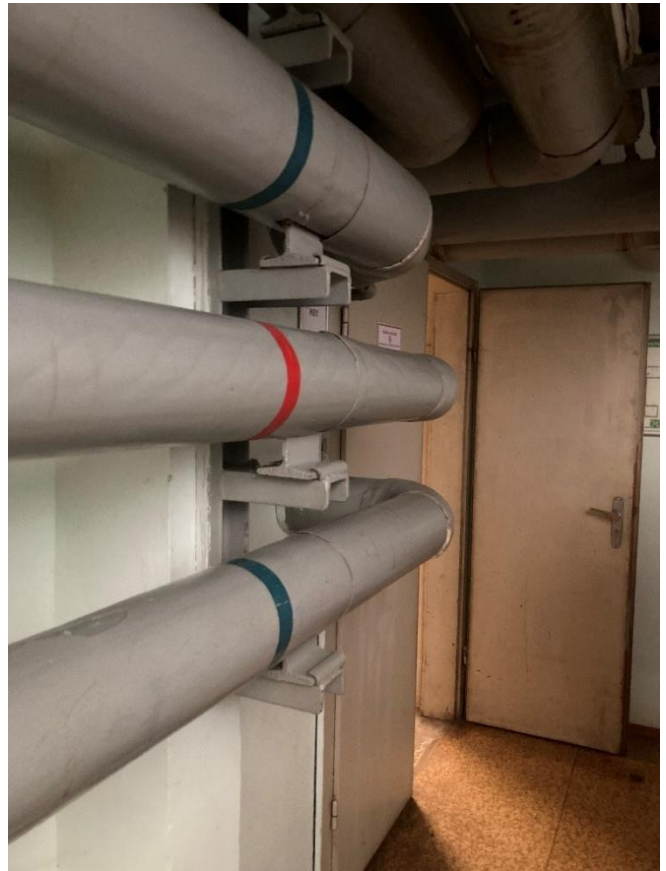
KG Fernwärmeleitung

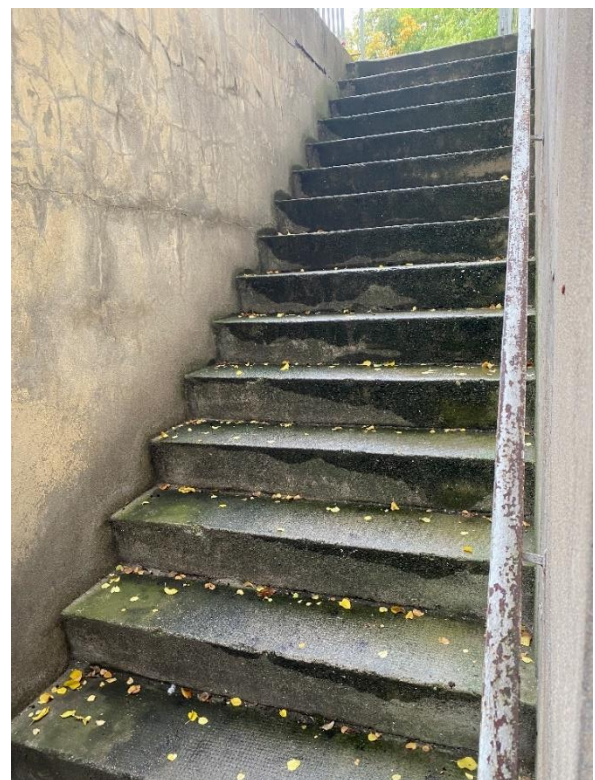
Keller Außentreppe Südfassade
