# Grundschule Riesa

mit Neubau einer 1-Feld-Sporthalle - Magdeburger Straße 5, 01587 Riesa

## Fotodokumentation Bestand

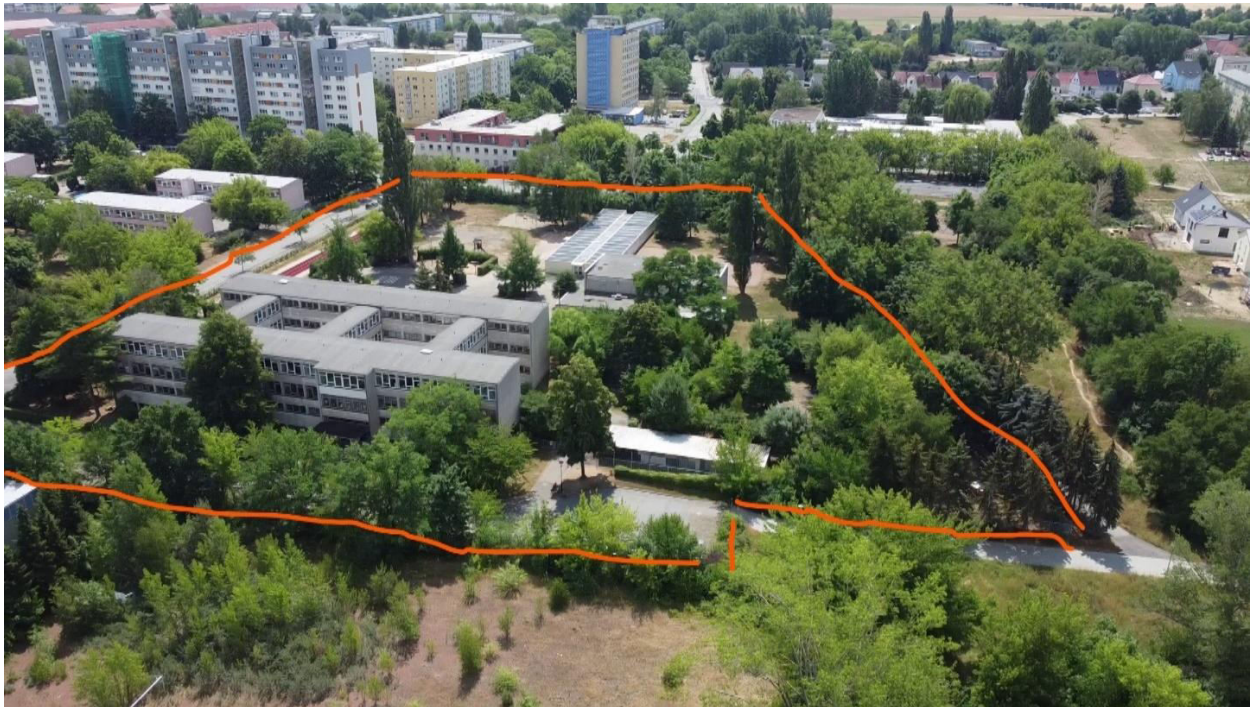
Draufsicht aus Richtung Norden

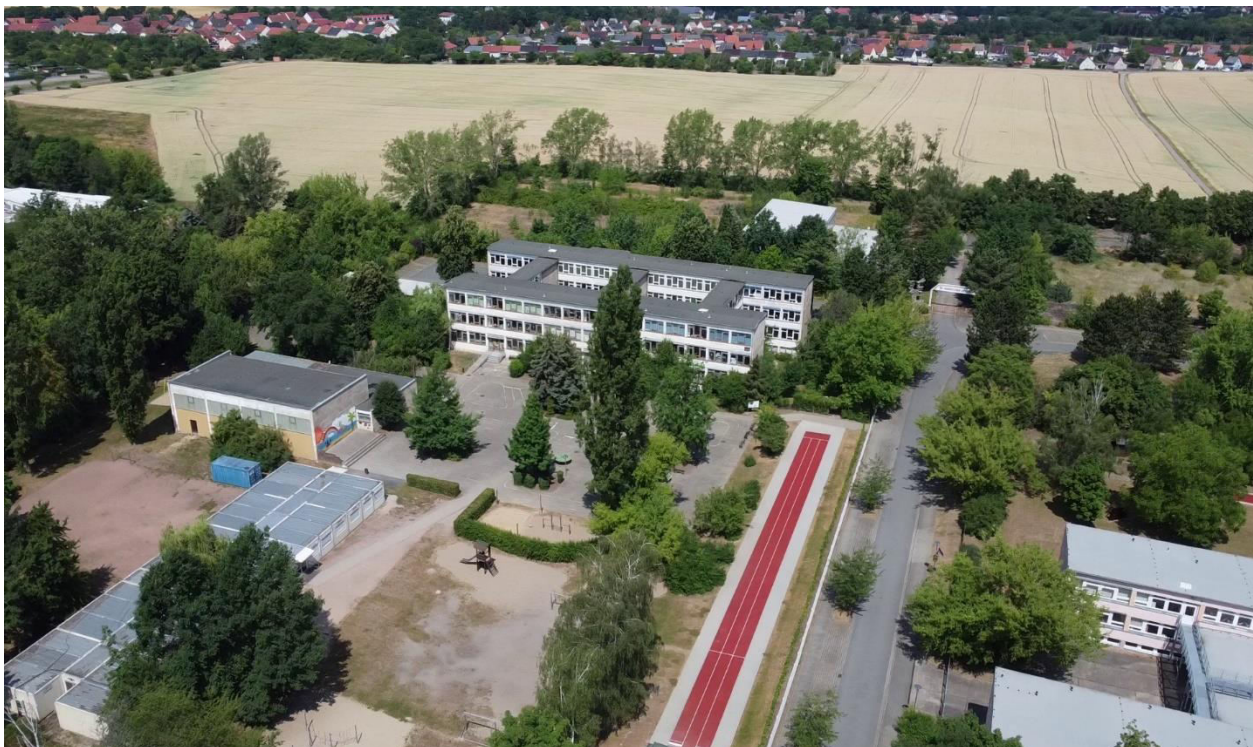
Draufsicht aus Richtung Süden mit Schulgebäude, Sporthalle, Pausenhof und Sportbereich, Container im Vorfeld beräumt

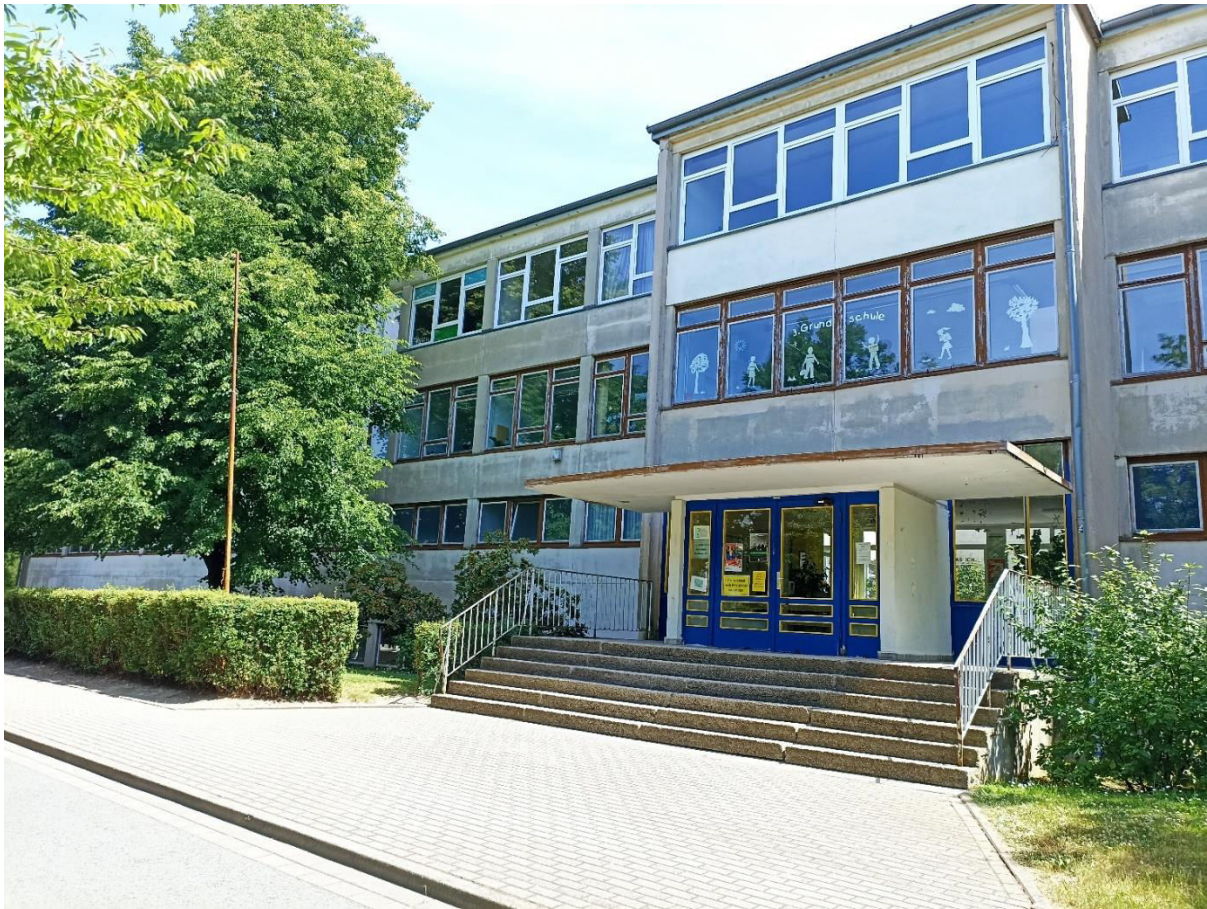
Bisheriger Zugang Schule Nordfassade

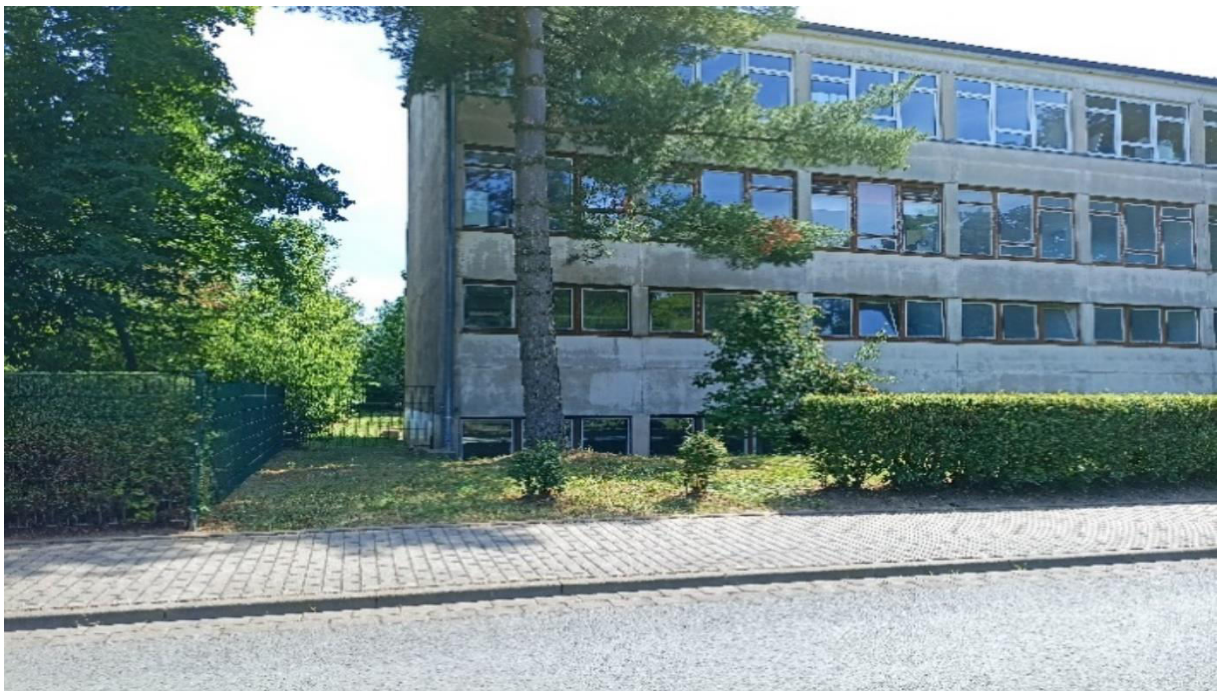
Nordfassade mit 4 Geschossen UG bis 2. OG

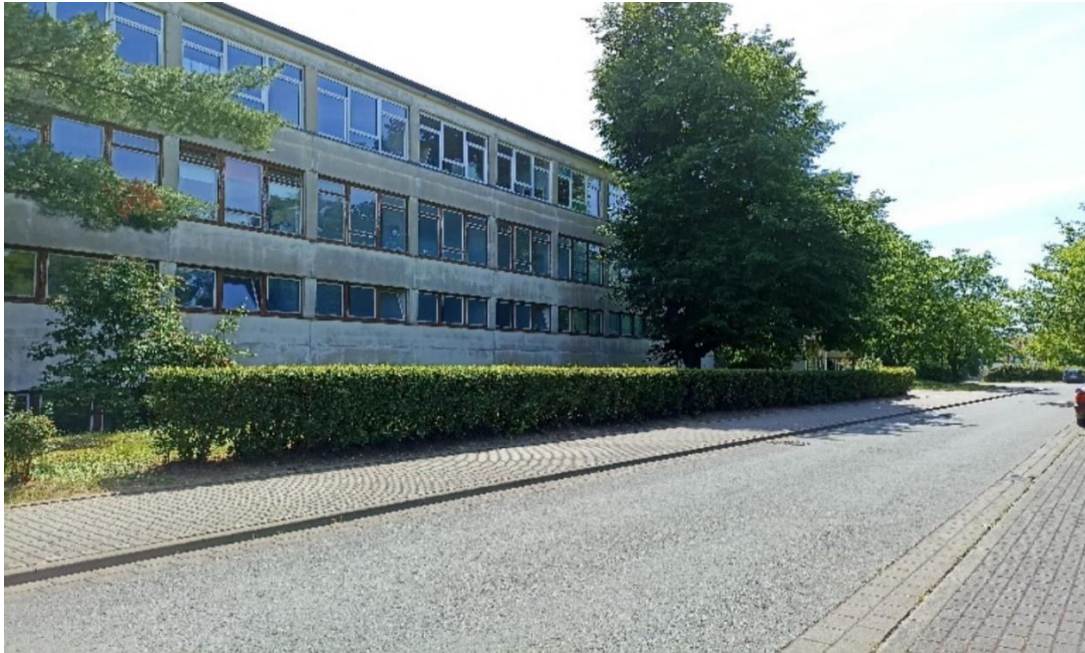
Zugangsstraße Nordfassade

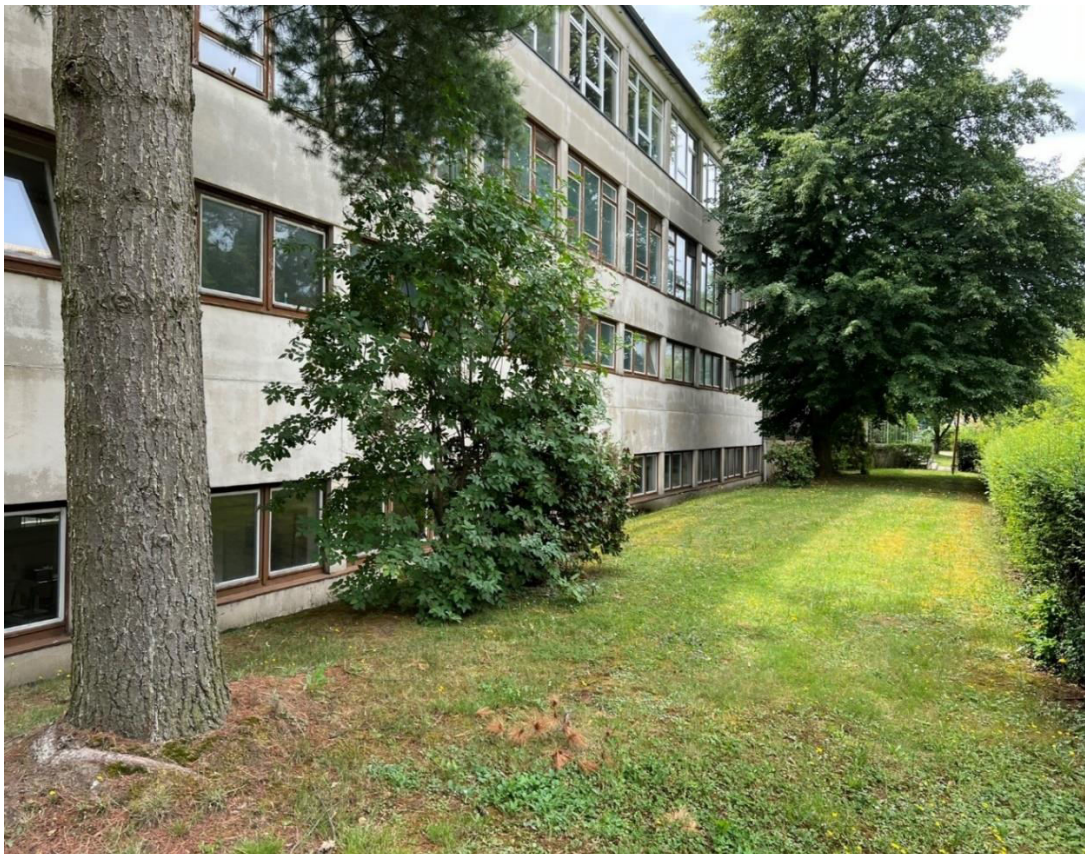
Geländesituation zum Gebäude Nordfassade

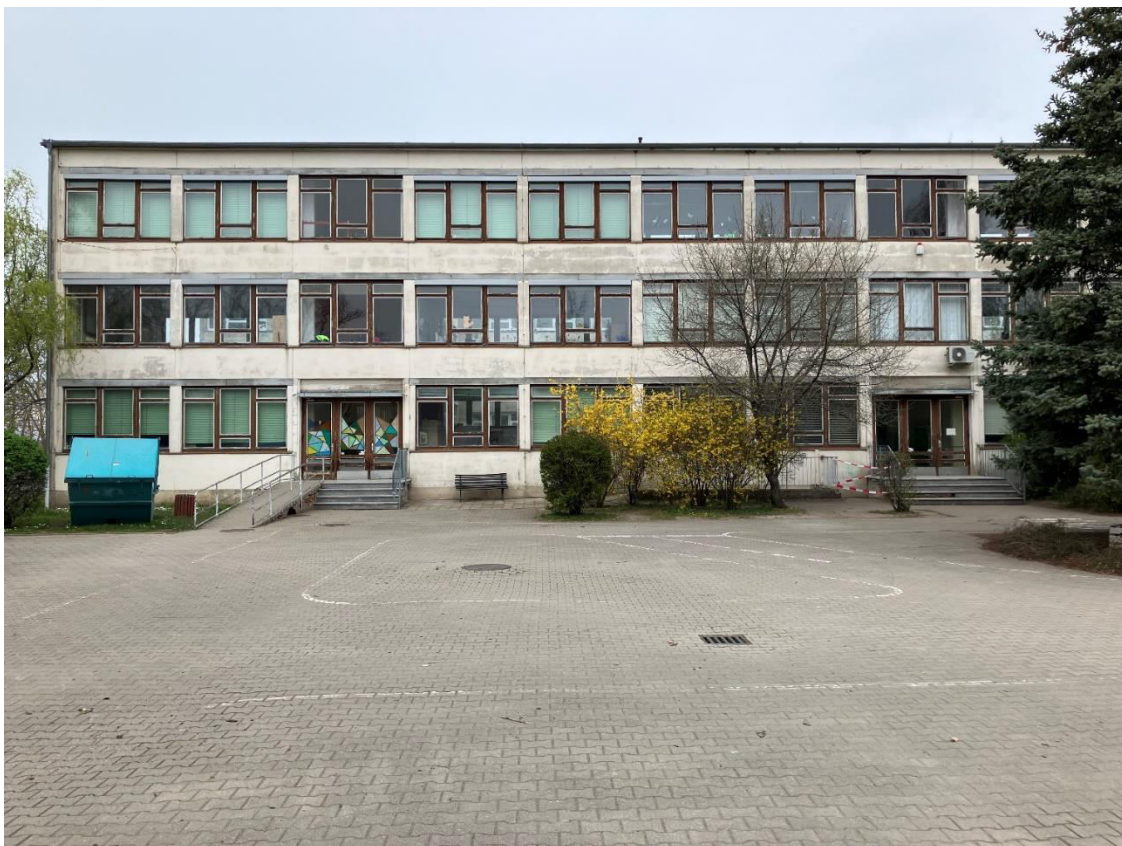
Südfassade, inklusive Schul-/ Pausenhof

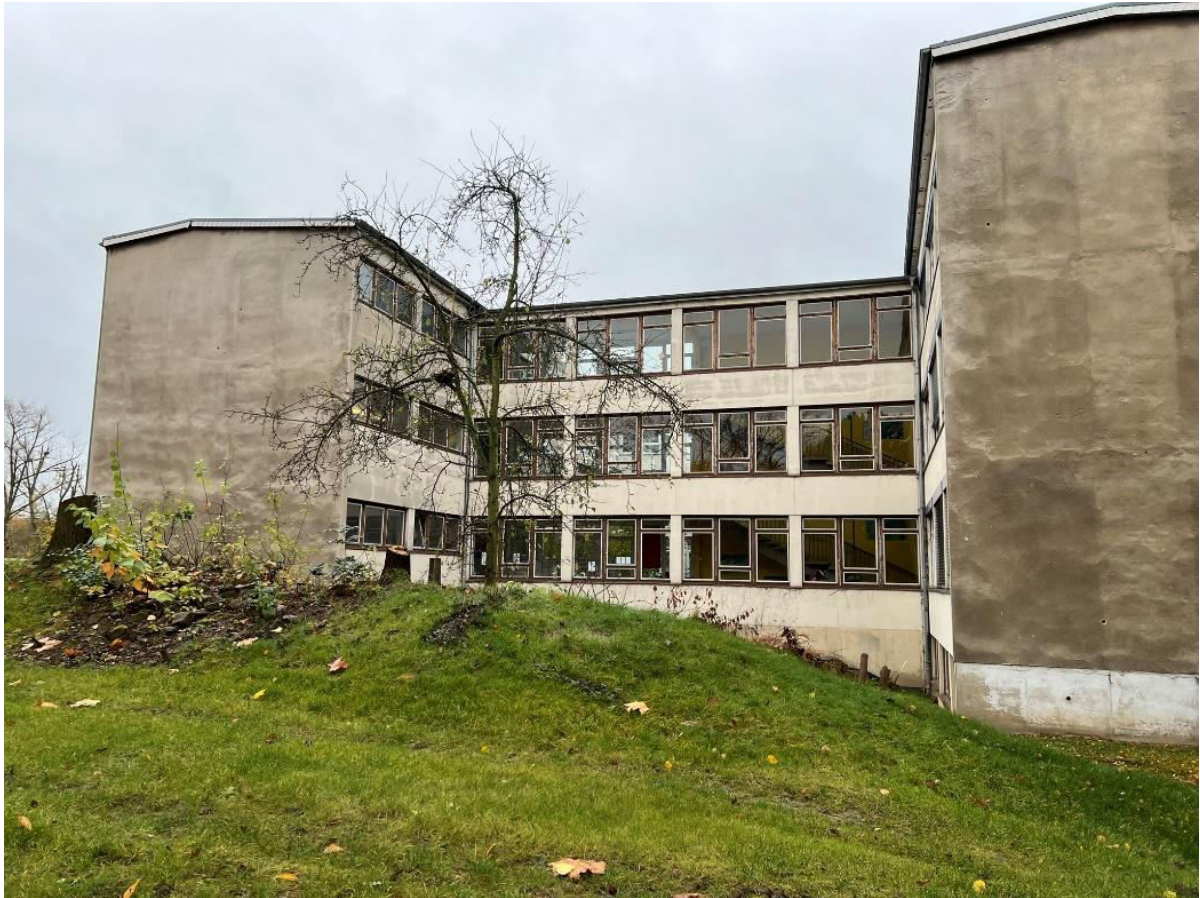
Ostfassade

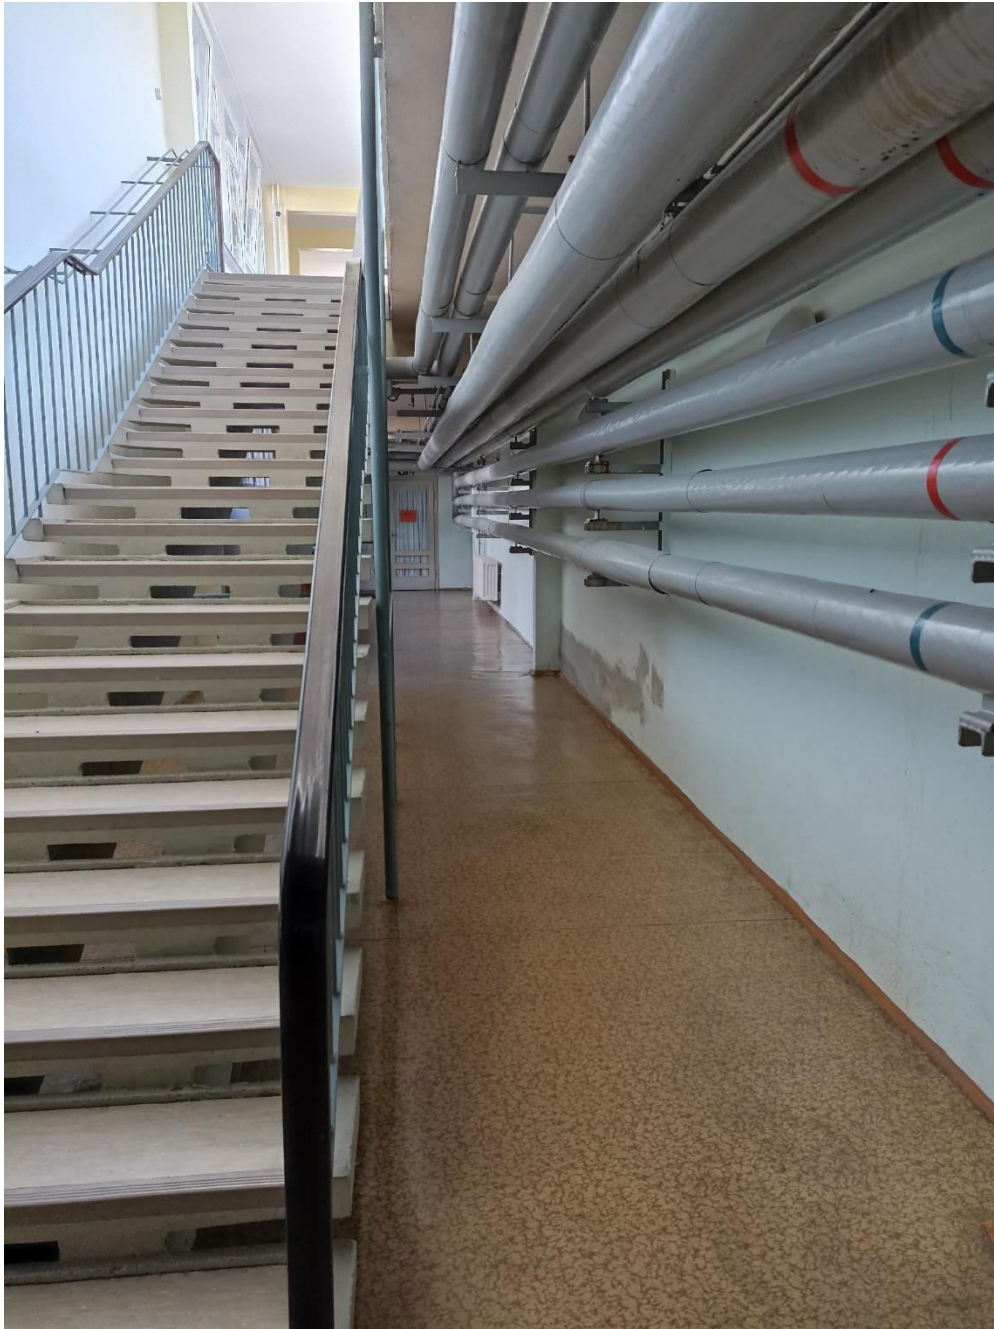
Schulgebäude Kellergeschoss Treppenaufgang

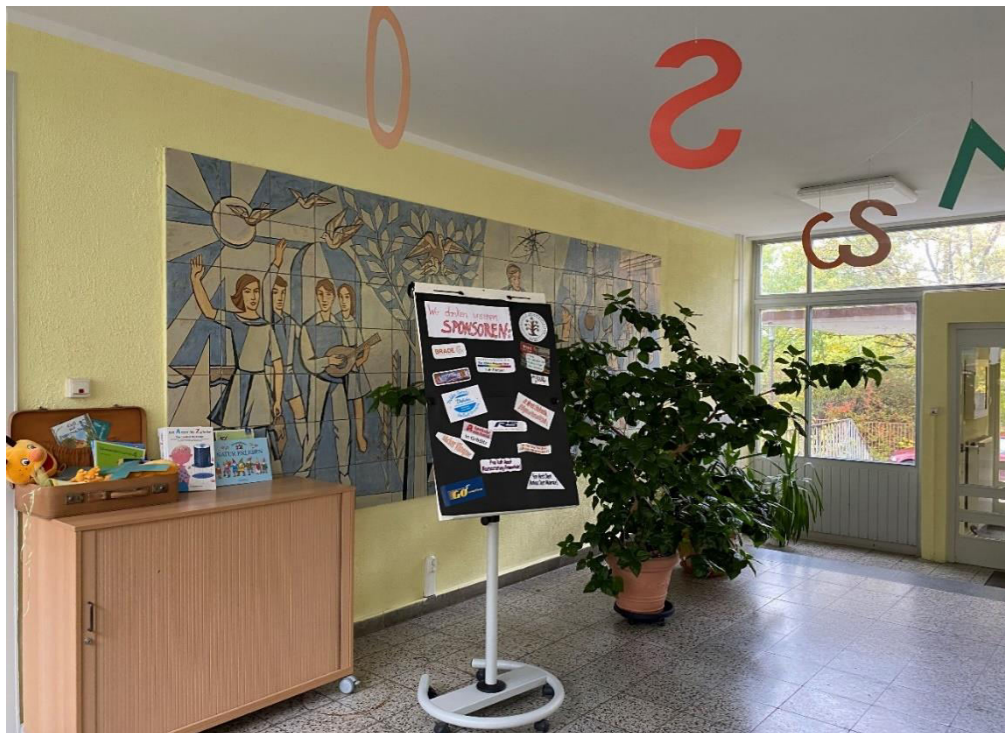
Schule, EG, Haupteingang,  
Wandbild wird geborgen

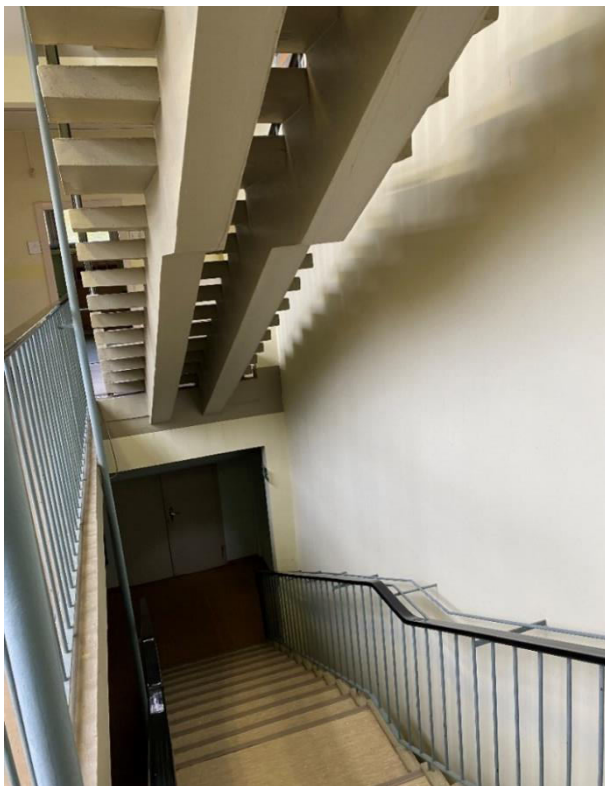
Treppenanlage bleibt erhalten

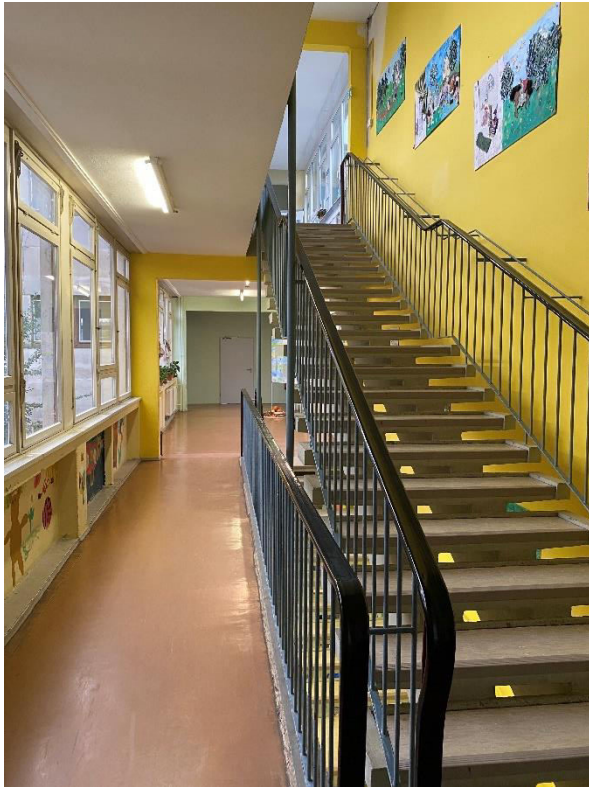
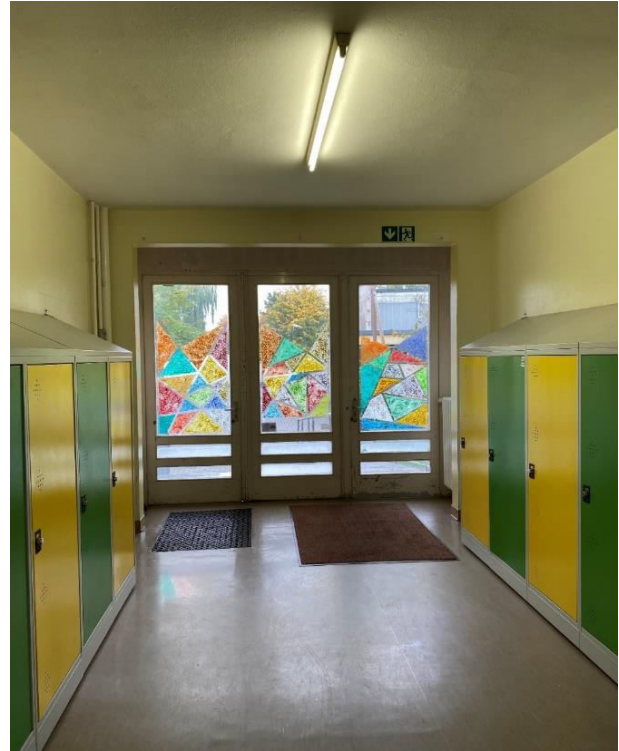
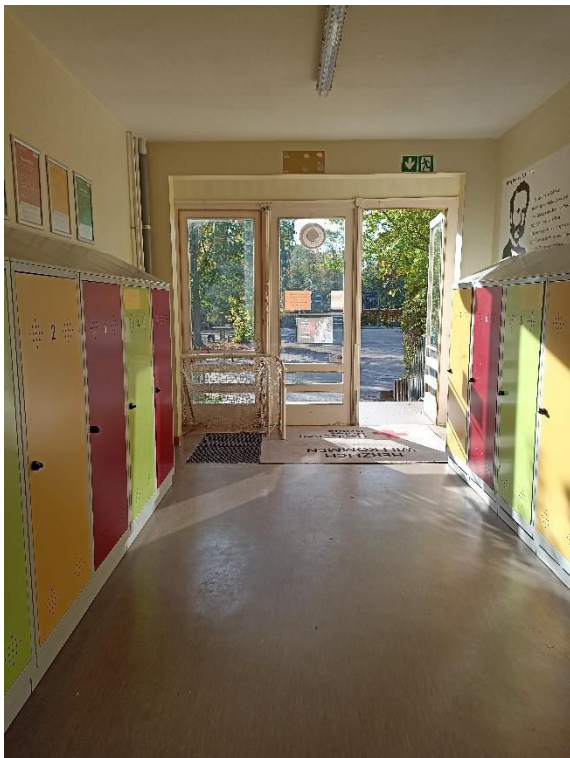
Schule, Zugang Hof EG  
Spinde werden im Vorfeld der  
Baumaßnahmen geräumt und  
eingelagert

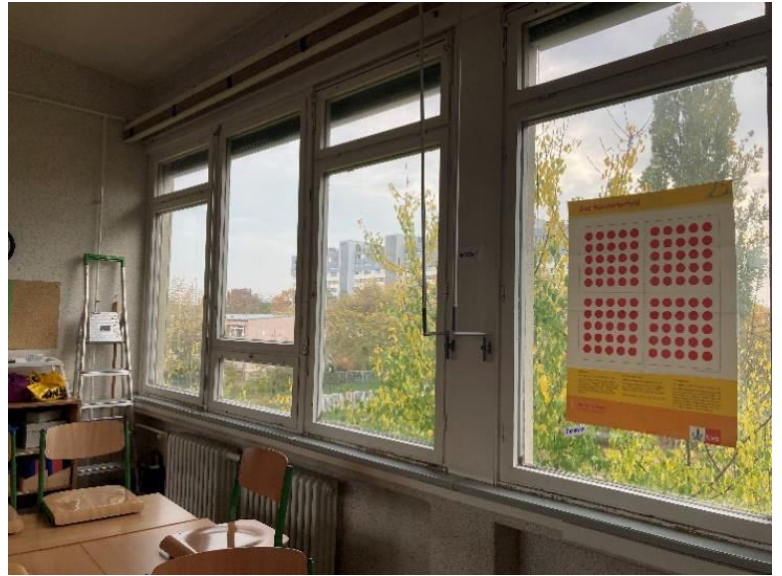
Fenster Hort - Verbund Klassenzimmer, Fenster mit Sonnenschutz

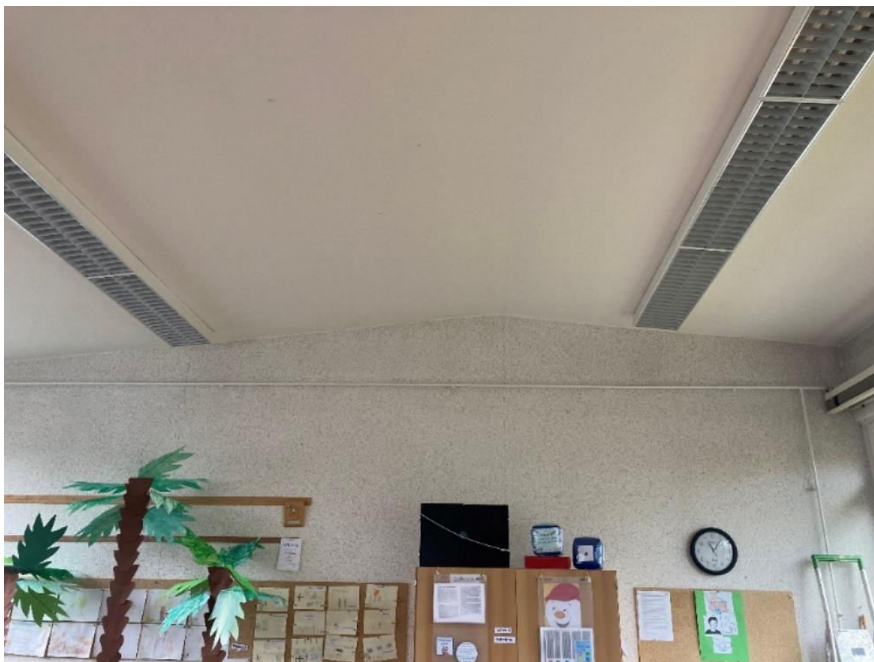
2.OG Schule, Decke  
Klassenzimmer

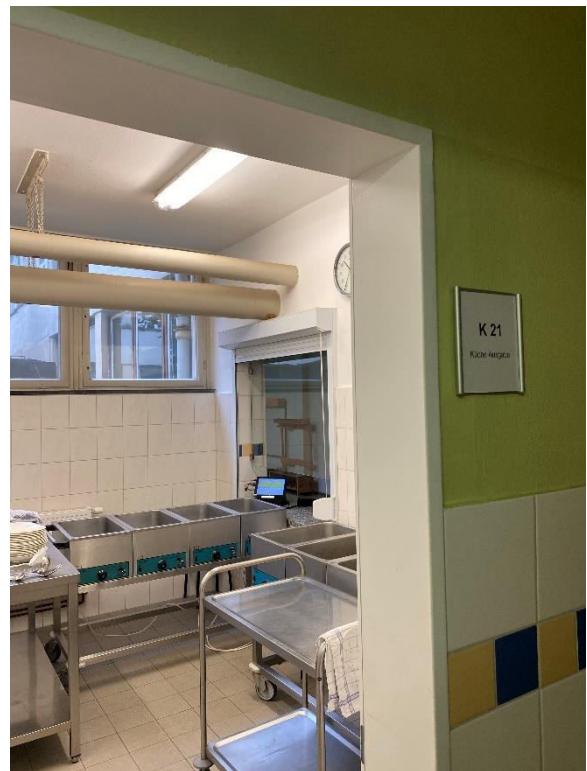
KG Ausgabeküche, wird im Vorfeld beräumt und eingelagert

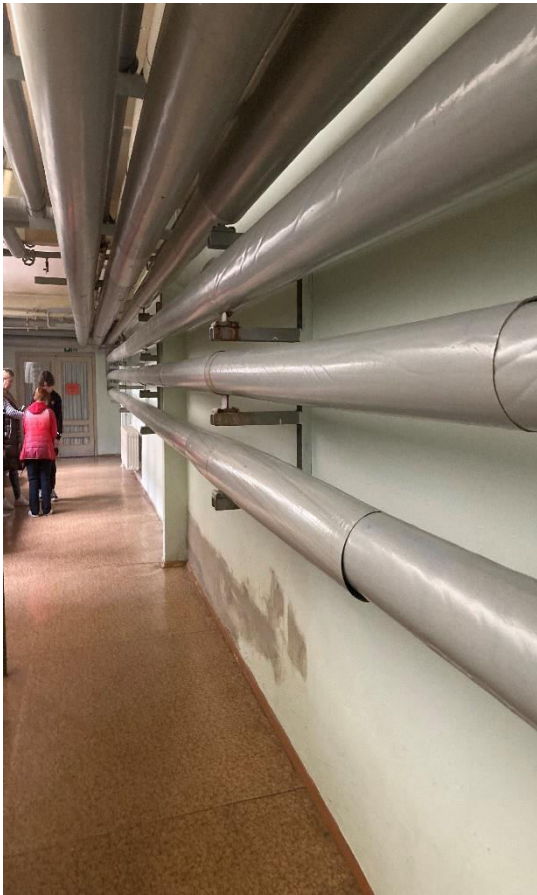
KG Fernwärmeleitung

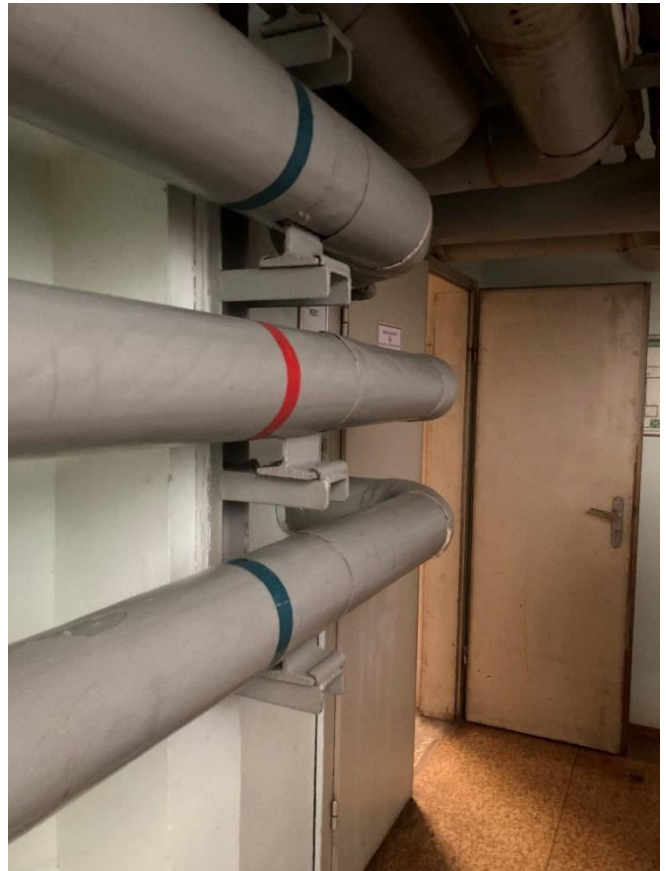
KG Fernwärmeleitung

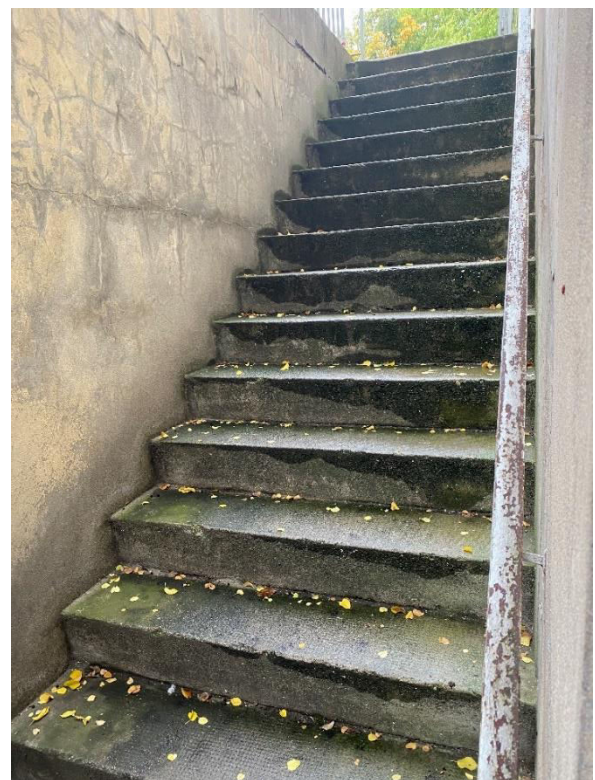
Keller Außentreppe Südfassade
