Kurze Beschreibung Rathaus Oebisfelde

Zusammenfassung der Schadensschwerpunkte

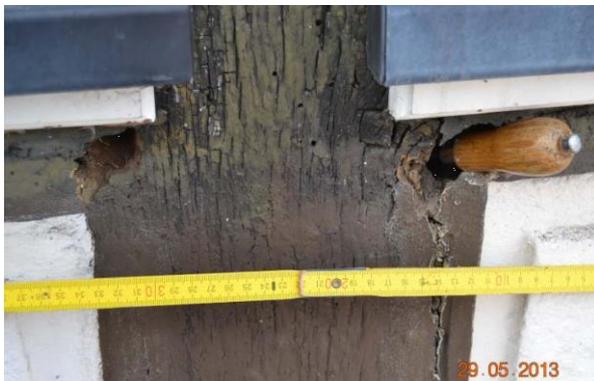
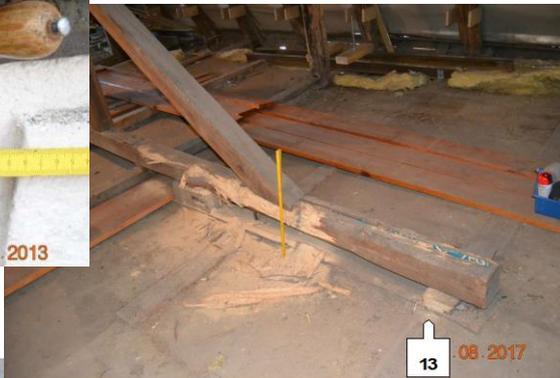
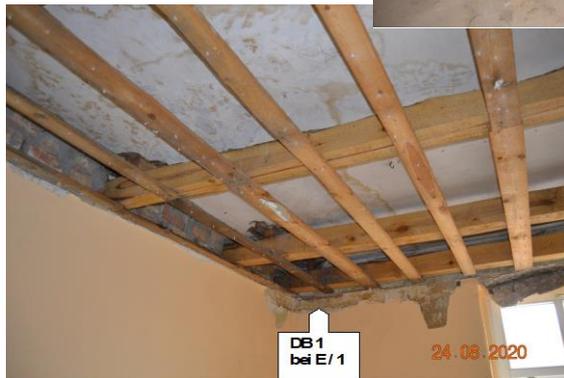
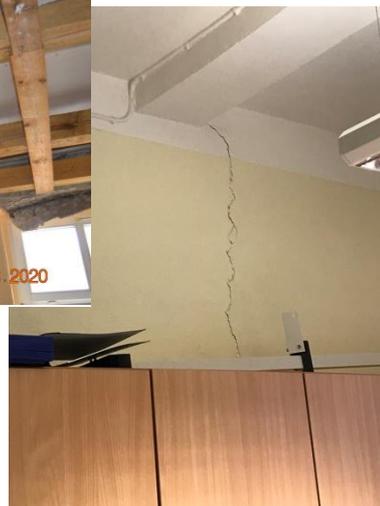
Holzschäden

- Schäden am Fachwerk im OG des Nordtraktes
- Schäden an Dach- und Deckenkonstruktionen
- Hausbockbefall an der Dachkonstruktion/Deckenbalken-Tragfähigkeit ist eingeschränkt

Risse an den Wänden im Obergeschoss

- Deckenschäden/ Schäden am Deckenputz durch Nässeeinwirkung
- Feuchte Wandbereiche im Obergeschoss
- immer wieder neue Rissbildung

Maßnahmen:

Holzschutzgutachten für:

Dachkonstruktion inkl. Schadstoffgutachten

Deckenbalken

Fachwerkfassade
