Gutachten über Baugrund- und Tragfähigkeitsverhältnisse

Objekt: Stollberg, Schlachthofstraße
Neubau Bürogebäude 1
Baugrundgutachten

Projekt-Nr.: 124/24

Ort und Datum des Gutachtens: Schönheide, den 09.04.2024

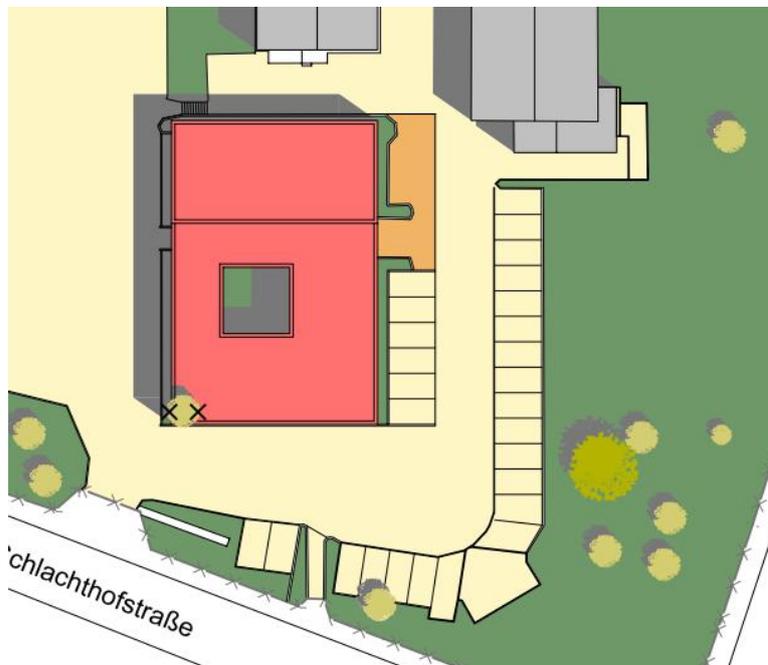
Abb. 1: Studie Neubau

Die AIA Aue GmbH plant für die Abfallwirtschaft Südwestsachsen in Stollberg an der Schlachthofstraße nach dem geplanten Abbruch des bestehenden Bürogebäudes den Neubau des Bürogebäudes 1.

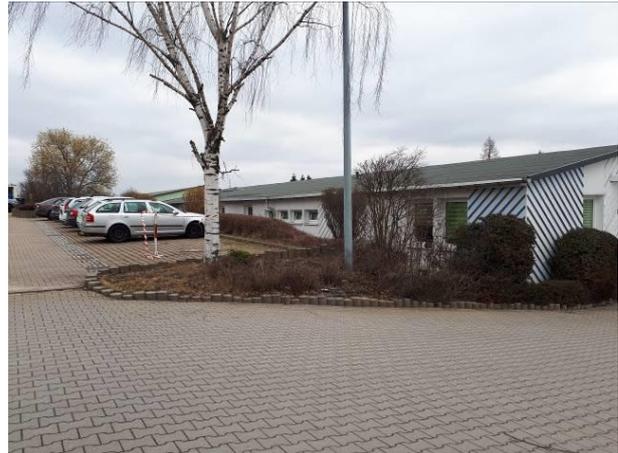
Abb. 3: Baufläche aus Westen

Morphologisch befindet sich das Baugebiet an einem nach Südosten einfallenden Hang. Im Südosten fließt in ca. 400 m Entfernung der Gablenzbach.

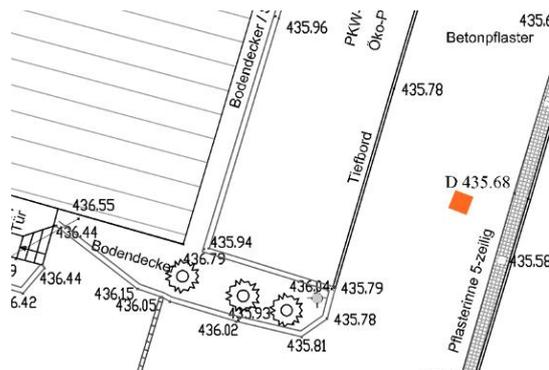
Abb. 4: Schachtdeckel im Gelände des Zweckverbandes

Die Lage der Aufschlusspunkte wurde aufgenommen. Die Ansatzhöhen wurden über ein Nivellement bestimmt und auf einen Schachtdeckel im Gelände des Zweckverbandes (siehe Abbildung 4) bezogen.

Zur Ermittlung der Baugrundsichtung wurden am 07.03.2024 vier Kleinrammbohrungen (RKS 1 – RKS 4) im Baufeld abgeteuft. Die Lage der Aufschlusspunkte wurde in die zur Verfügung gestellten Kartenunterlagen eingetragen (vgl. Anlage 1, Blatt 3) und bezüglich ihrer Lage aufgenommen. Die Ansatzhöhen wurden über ein Nivellement bestimmt und auf einen Schachtdeckel im Gelände des Zweckverbandes (vgl. Abb. 4) bezogen.

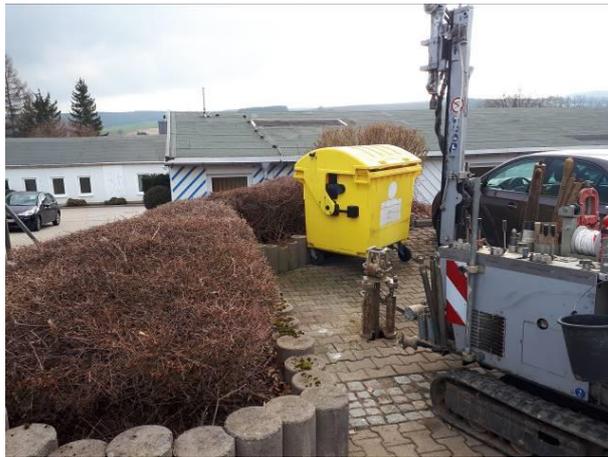
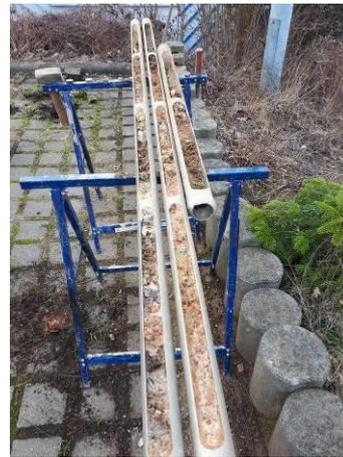
Abb. 5 - 6: RKS 1 / Lage und Sonden

Die Bohrungen wurden als Rammkernbohrungen nach DIN 4021 (Kerndurchmesser 60 mm / 50 mm) ausgeführt. Die Endtiefe variierte zwischen 2,2 m und 4,6 m. Die geplante Endtiefe wurde an keinem der Aufschlusspunkte erreicht, da an den Aufschlusspunkten bereits in geringer Tiefe der anstehende Fels angetroffen wurde. Das Bohrverfahren Kleinrammbohrung ist nur innerhalb der Bodenklassen 3 – 5 als geeignet anzusehen. Zum Erreichen einer größeren Endtiefe innerhalb der Bodenklassen 6 und 7 wäre die Ausführung von Rotationskernbohrungen erforderlich.

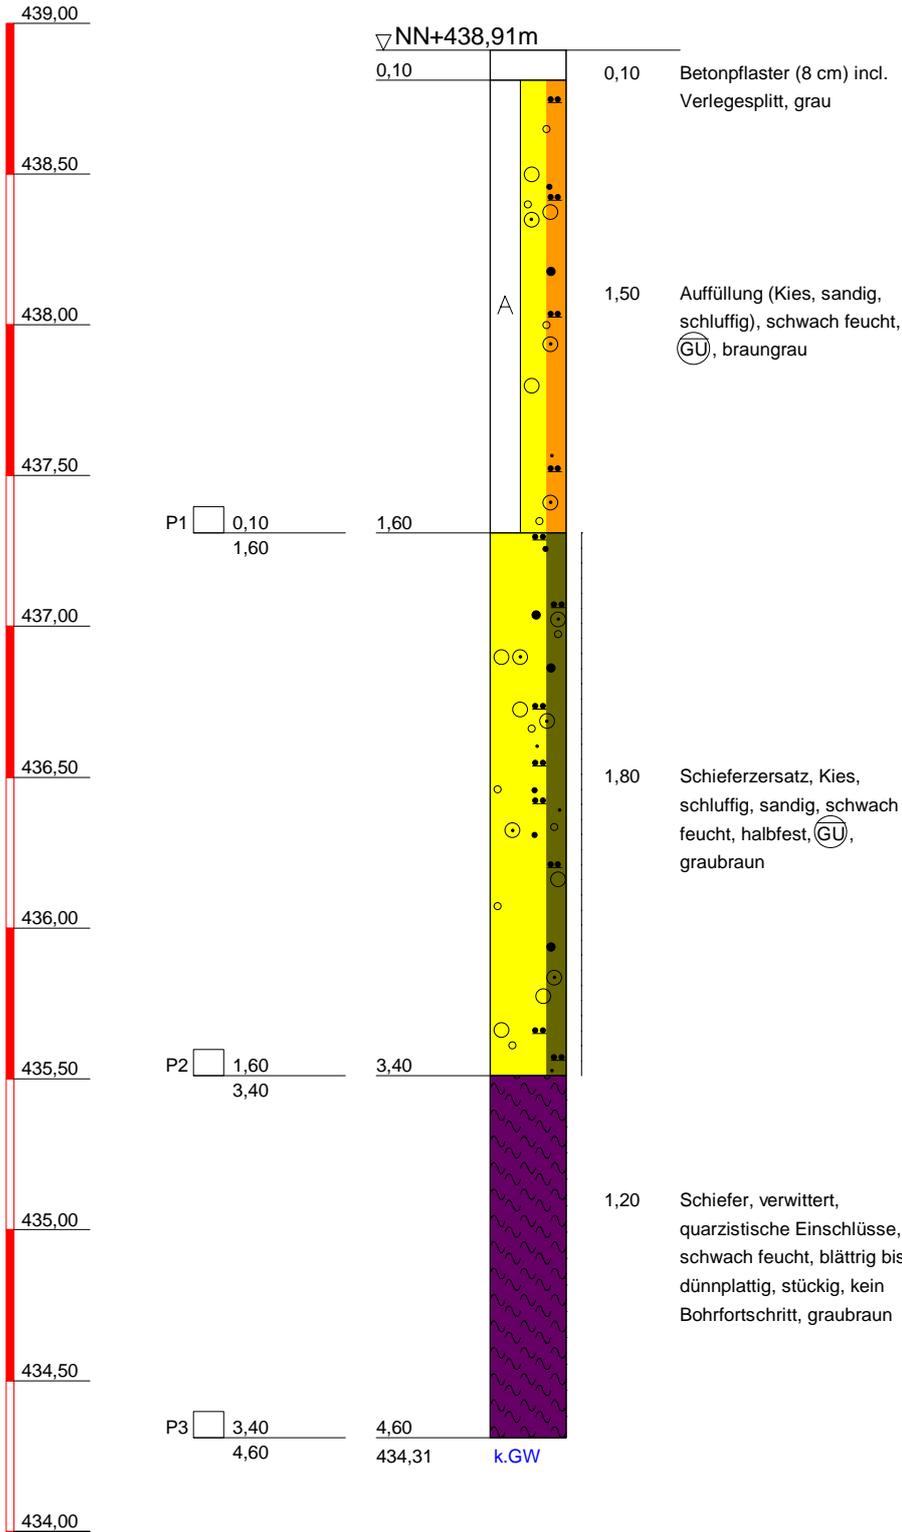
RKS 1

| RKS 1 | |
|---|---|
| 1,60 | Auffüllung (Kies, sandig, schluffig), schwach feucht, (GU), braungrau |
| 3,40 | Schieferzersatz, Kies, schluffig, sandig, schwach feucht, halbfest, (GU), graubraun |
| 4,60 | Schiefer, verwittert, quarzistische Einschlüsse, schwach feucht, blättrig bis dünnplattig, stückig, kein Bohrfortschritt, graubraun |

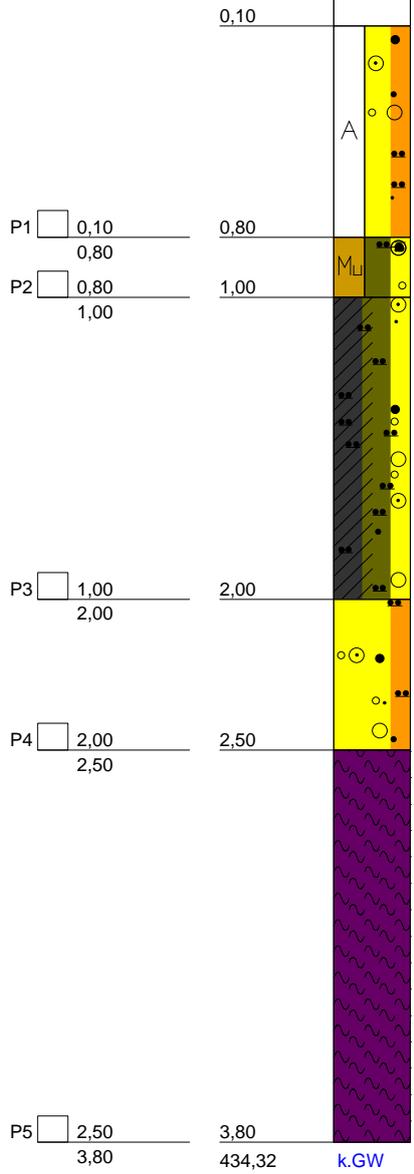
RKS 2

- 0,10 Betonpflaster (8 cm) incl. Verlegesplitt, grau
- 0,70 Auffüllung (Kies, sandig, schluffig), schwach feucht, (GU), braun
- 0,20 Mutterboden (Schluff, schwach sandig, kiesig, humos, durchwurzelt), schwach feucht, (OU), dunkelbraun
- 1,00 Gehängelehm, Schluff, schwach sandig, kiesig, schwach feucht, steif, (UM), braun
- 0,50 Schieferzersatz, Kies, sandig, schluffig, schwach feucht, (GU), graubraun
- 1,30 Schiefer, verwittert, quarzistische Einschlüsse, blättrig bis dünnplattig, stückig, kein Bohrfortschritt

| TIEFE | BODENART |
|---|--|
| 0,80 | Auffüllung (Kies, sandig, schluffig), schwach feucht, (GU), braun |
| 1,00 | Mutterboden (Schluff, schwach sandig, kiesig, humos, durchwurzelt), schwach feucht, (OU), dunkelbraun |
| 2,00 | Gehängelehm, Schluff, schwach sandig, kiesig, schwach feucht, steif, (UM), braun |
| 2,50 | Schieferzersatz, Kies, sandig, schluffig, schwach feucht, (GU), graubraun |

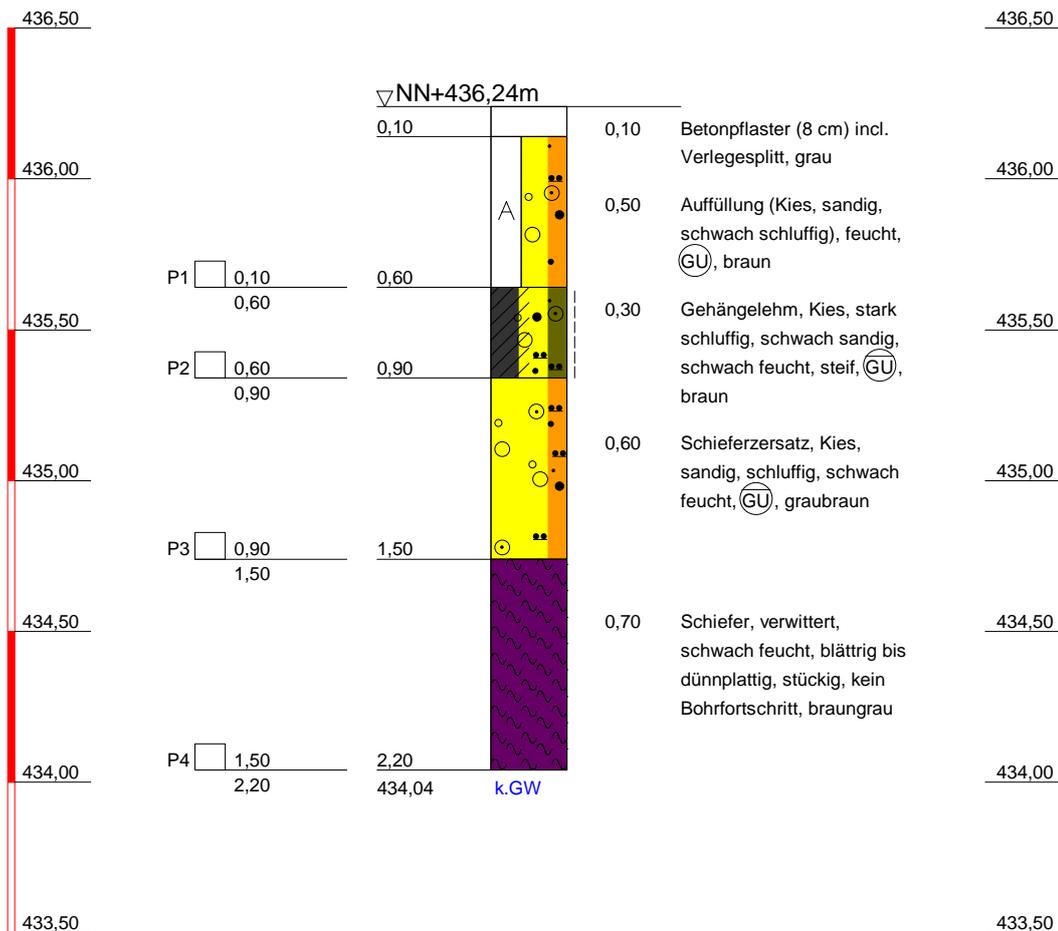
RKS 3

| RKS 3 | |
|---|--|
| 0,60 | Auffüllung (Kies, sandig, schwach schluffig), feucht, (GU), braun |
| 0,90 | Gehängelehm, Kies, stark schluffig, schwach sandig, schwach feucht, steif, (GU), braun |
| 1,50 | Schieferzersatz, Kies, sandig, schluffig, schwach feucht, (GU), graubraun |
| 2,20 | Schiefer, verwittert, schwach feucht, blättrig bis dünnplattig, stückig, kein Bohrfortschritt, braungrau |

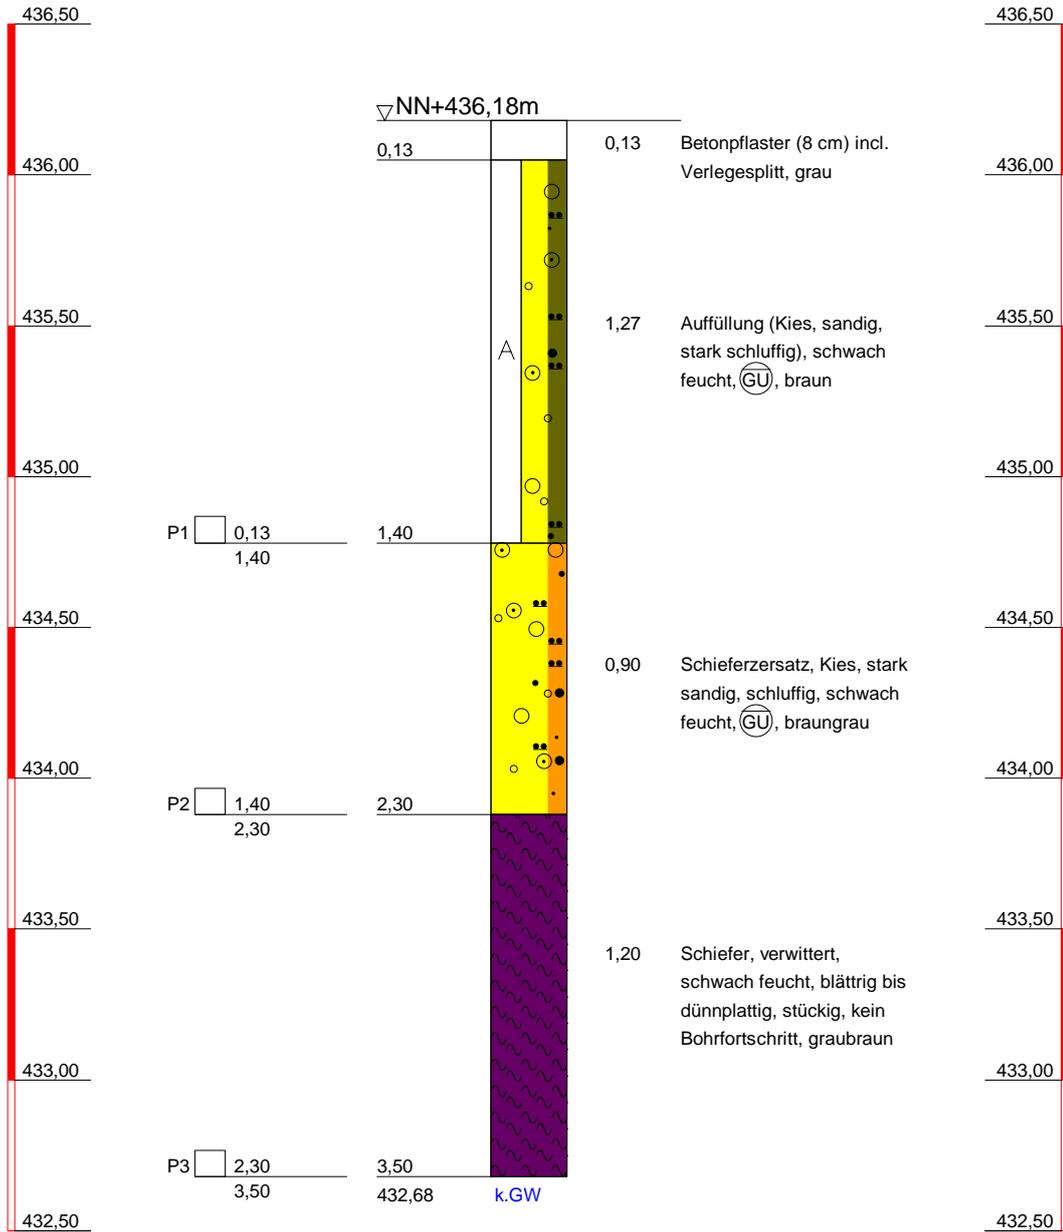
RKS 4

| RKS 4 | |
|---|--|
| 1,40 | Auffüllung (Kies, sandig, stark schluffig), schwach feucht, (GU), braun |
| 2,30 | Schieferzersatz, Kies, stark sandig, schluffig, schwach feucht, (GU), braungrau |
| 3,50 | Schiefer, verwittert, schwach feucht, blättrig bis dünnplattig, stückig, kein Bohrfortschritt, graubraun |
