# **UMWELTTECHNISCHES GUTACHTEN**

## **SCHADSTOFFUNTERSUCHUNG**

**Projekt** : **Sanierung Dampflokernlebenswelt Meiningen**

**Ort** : **Meiningen / Thüringen**

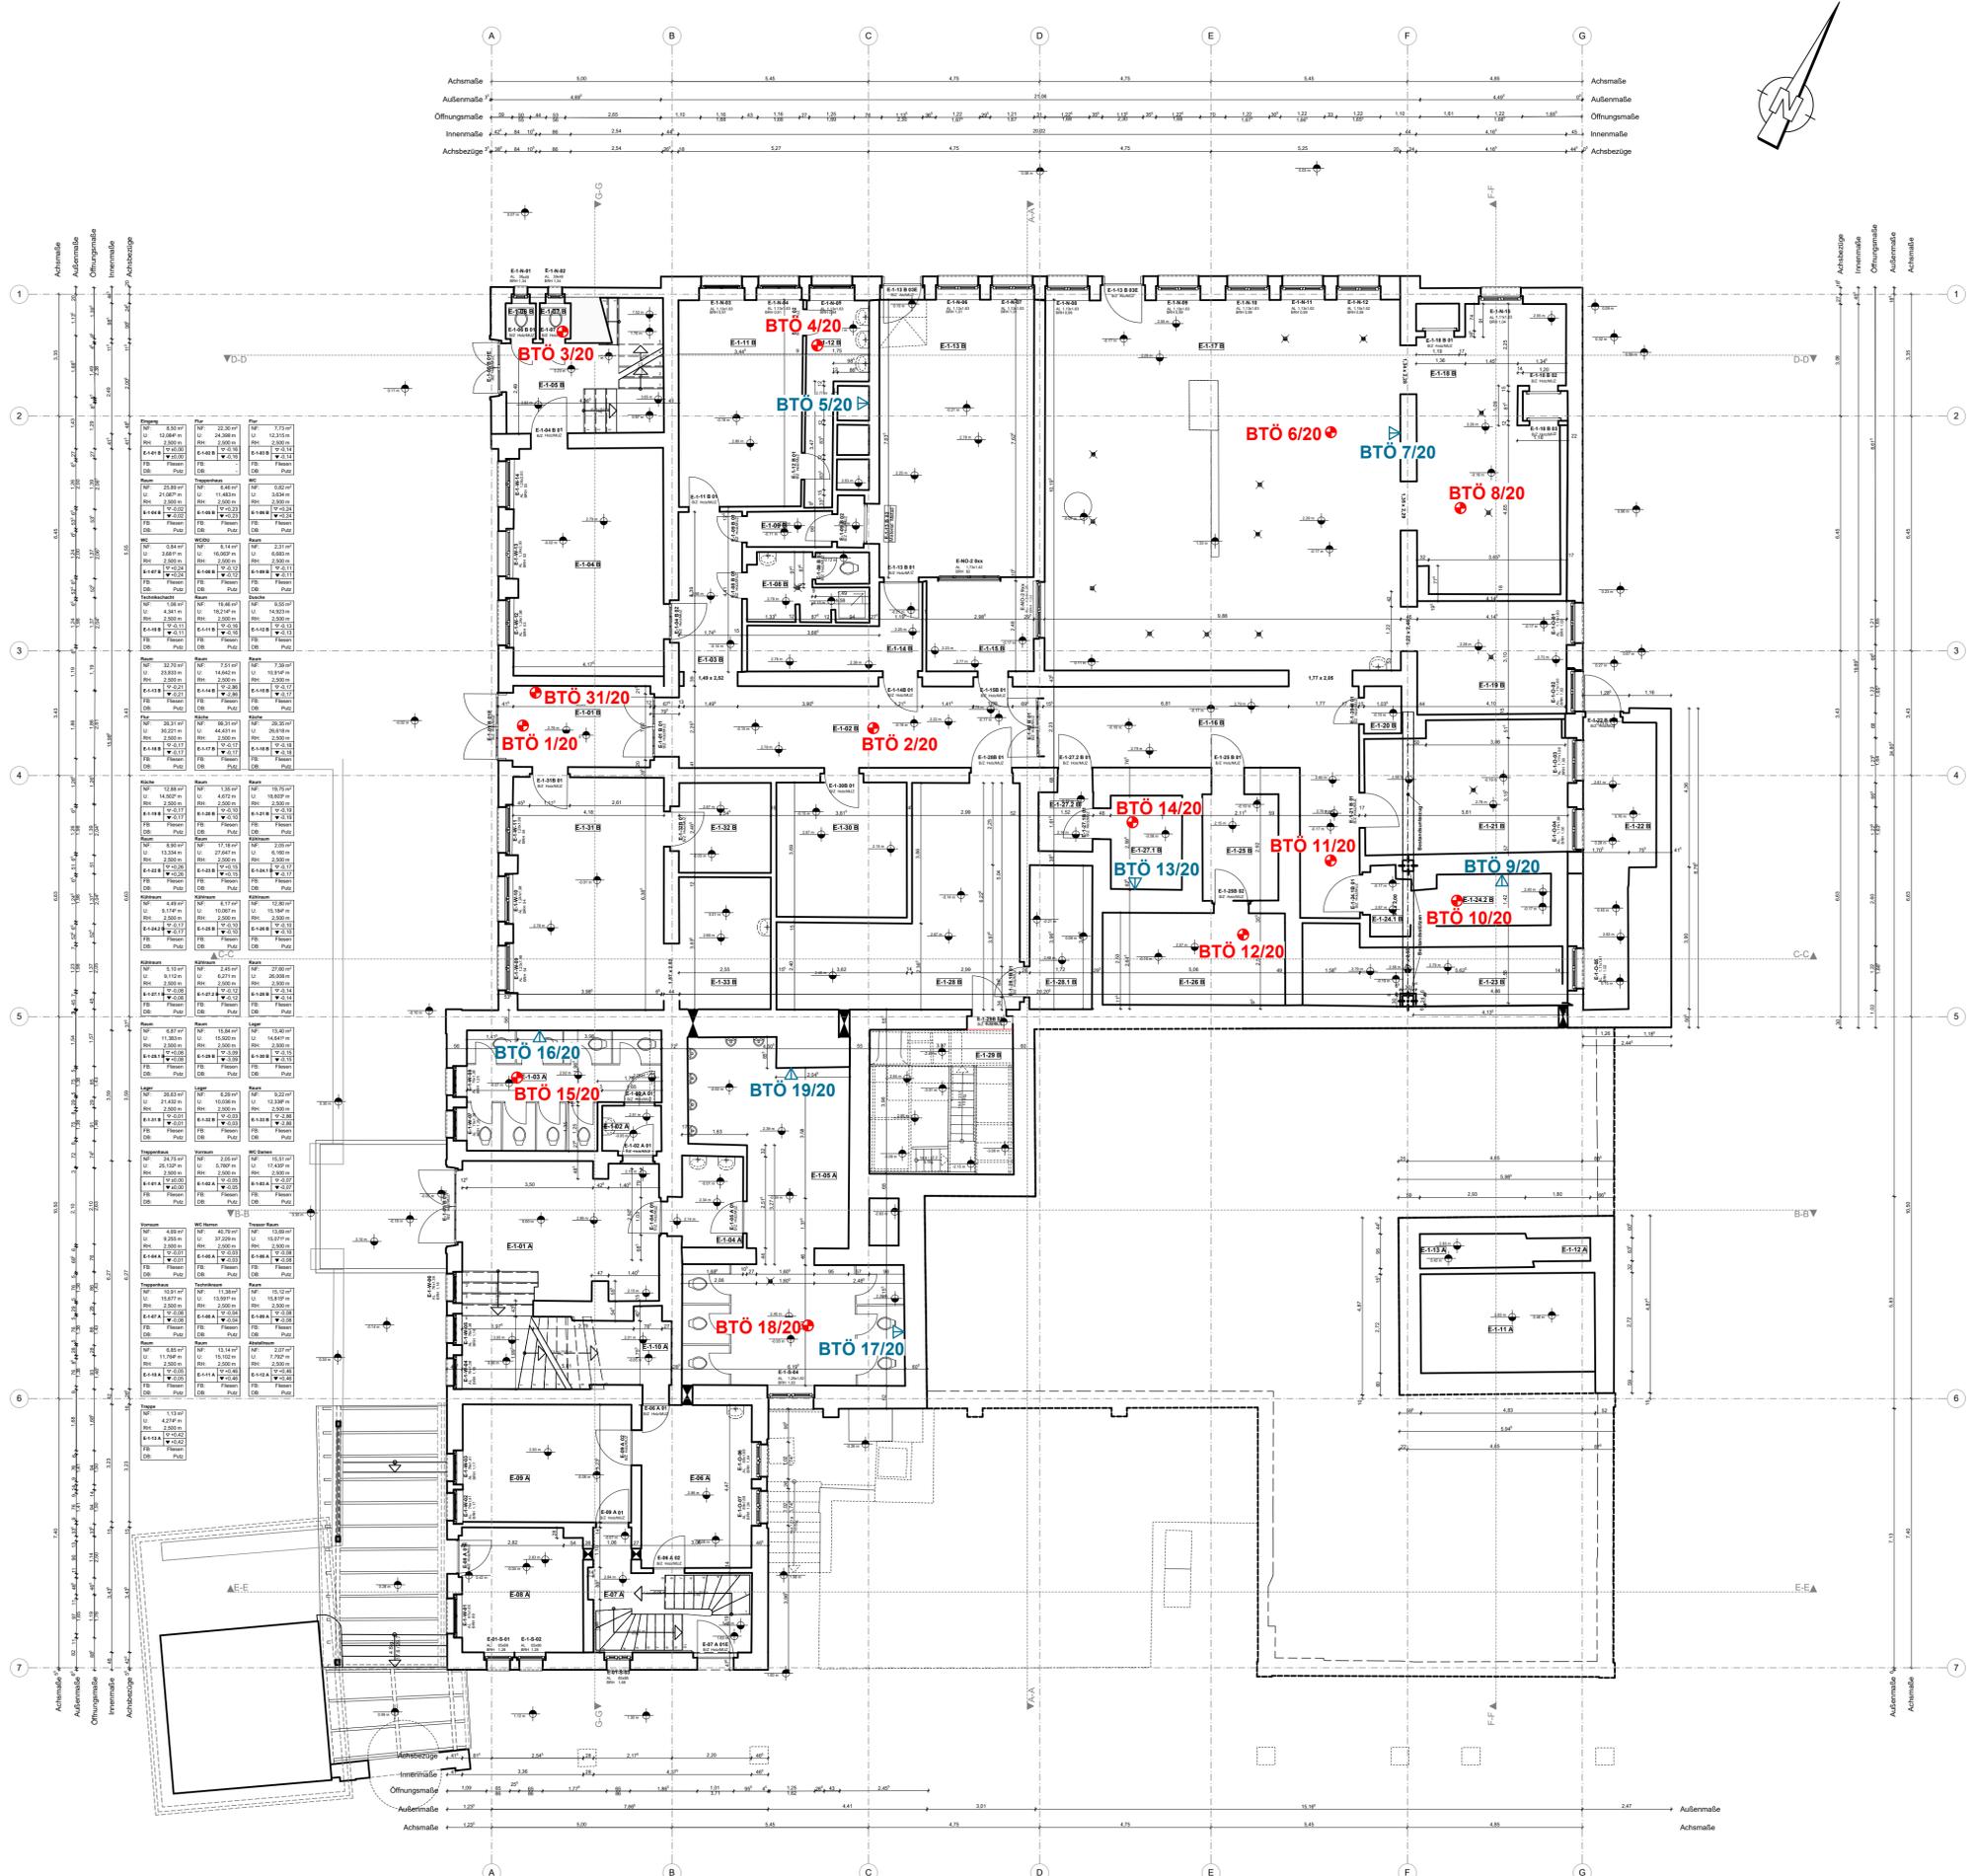
Die Lage der Probenahme- und Untersuchungspunkte können den Grundrissen der Anlagen 2 entnommen werden. Eine Dokumentation der jeweiligen Bauteilöffnungen (BTÖ) sowie der daraus entnommenen Umweltproben erfolgt mit den Anlagen 2 und 3.

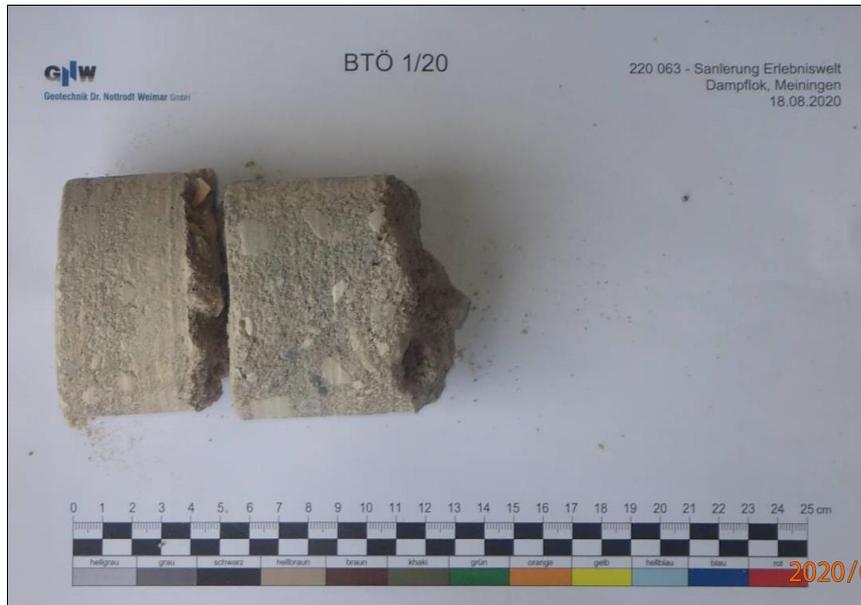
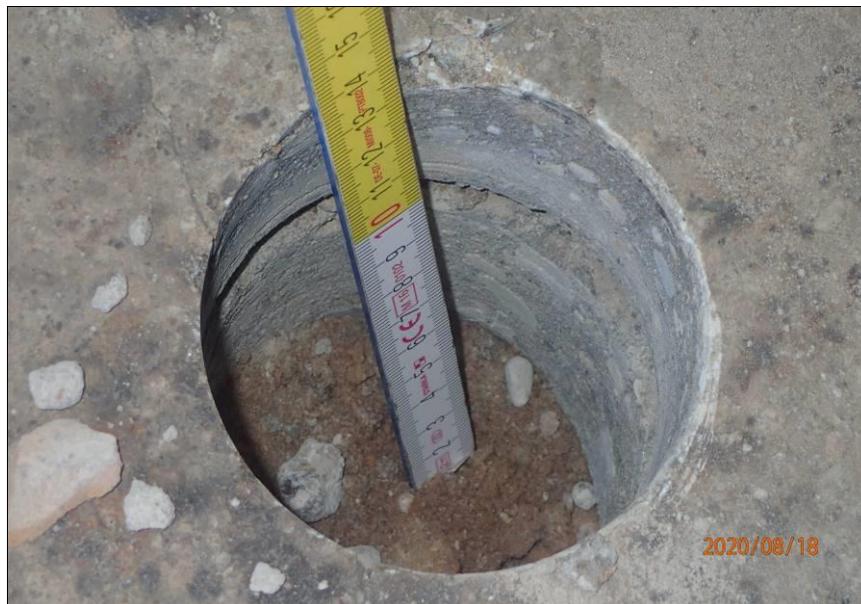
Bohrkern				Film		Foto	X
Bezeichnung	UB / Bauteil / Lage	Durchmesser [mm]	Länge [cm]	Betondeckung [mm]	Carbonatisierung [mm]		
BTÖ 1/20	UG, E-1-01 B, Fußboden	80,0	14,0	-	-		
Sonstiges	0,0 - 2,0 cm Fliesen						
h = -	4,0 cm Zementestrich						
	5,5 cm Kies, Ziegelbruch						
	14,0 cm Beton						
Laborauftrag	-

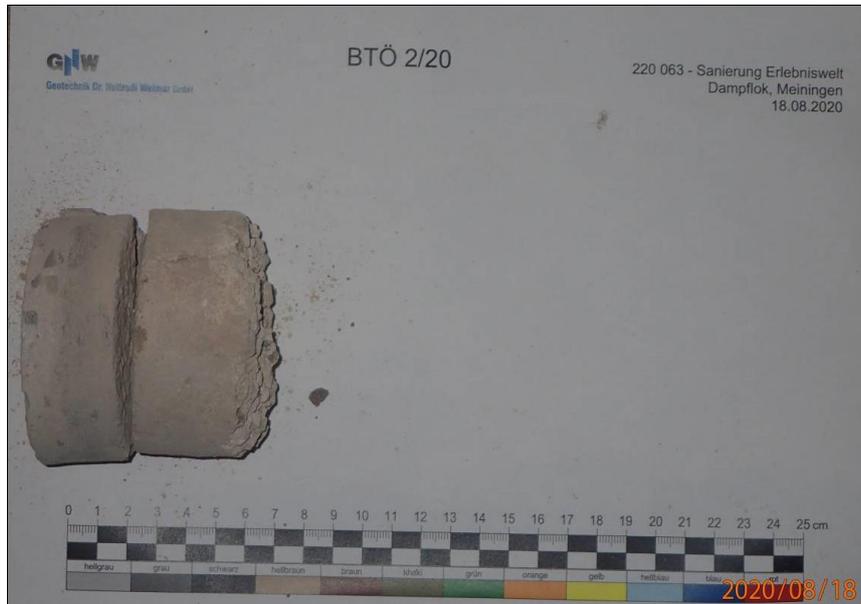
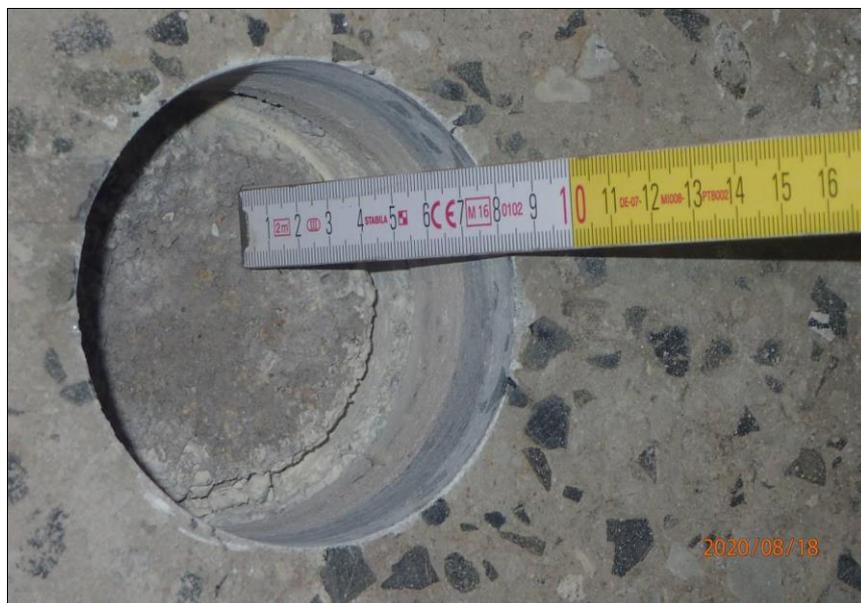
Bohrkern				Film		Foto	X
Bezeichnung	UB / Bauteil / Lage		Durchmesser [mm]	Länge [cm]	Betondeckung [mm]	Carbonatisierung [mm]	
BTÖ 2/20	UG, E-1-02 B, Fußboden		80,0	7,0	-	-	
Sonstiges	0,0 - 2,0 cm Terrazzoplatten						
	7,0 cm Zementestrich						
cm	> 7,0 cm Beton						
Laborauftrag	-

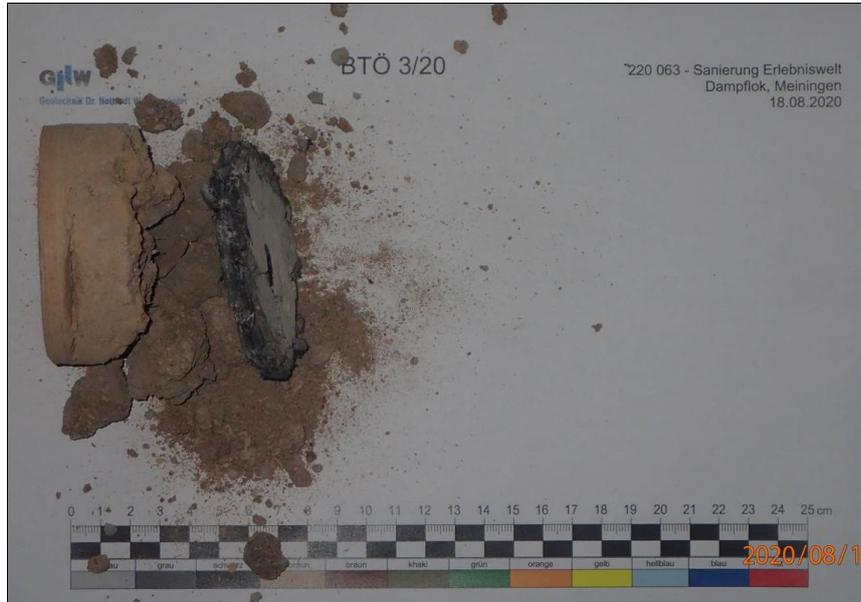
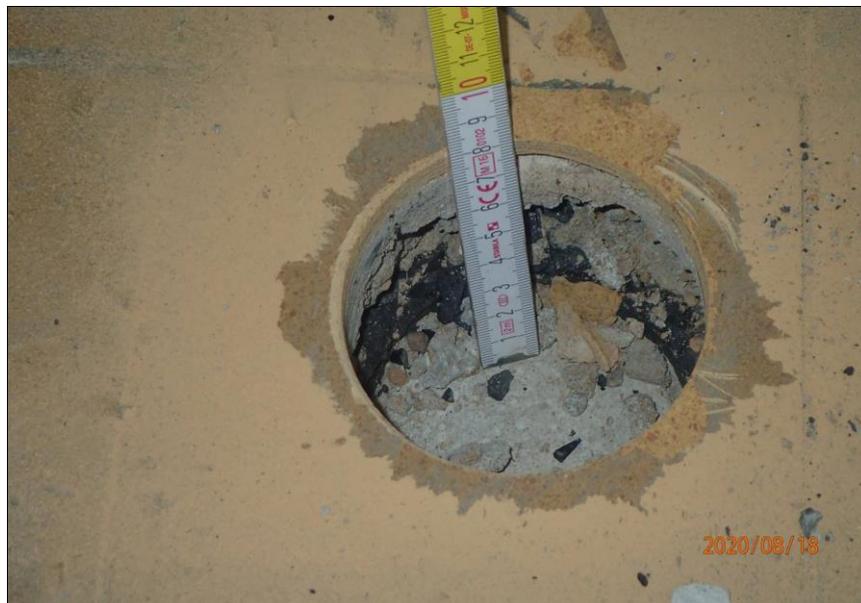
Bohrkern				Film		Foto	X
Bezeichnung	UB / Bauteil / Lage		Durchmesser [mm]	Länge [cm]	Betondeckung [mm]	Carbonatisierung [mm]	
BTÖ 3/20	UG, E-1-07 B, Fußboden		80,0	8,0	-	-	
Sonstiges	0,0 - 1,0 cm	Fliesen	}		BTÖ 3/20-1		
h = -	3,0 cm	Zementestrich					
	7,0 cm	Schüttung (Holz, Schlacke, Porenbeton)					
	8,0 cm	teerhaltige Pappe					
Laborauftrag	BTÖ 3/20-2: PAK (EPA), Phenolindex im Eluat, Asbest

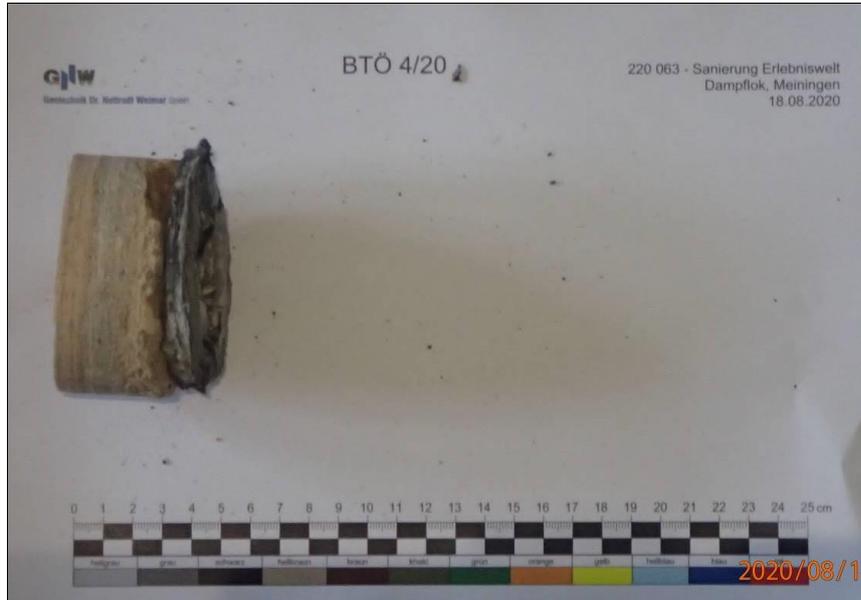
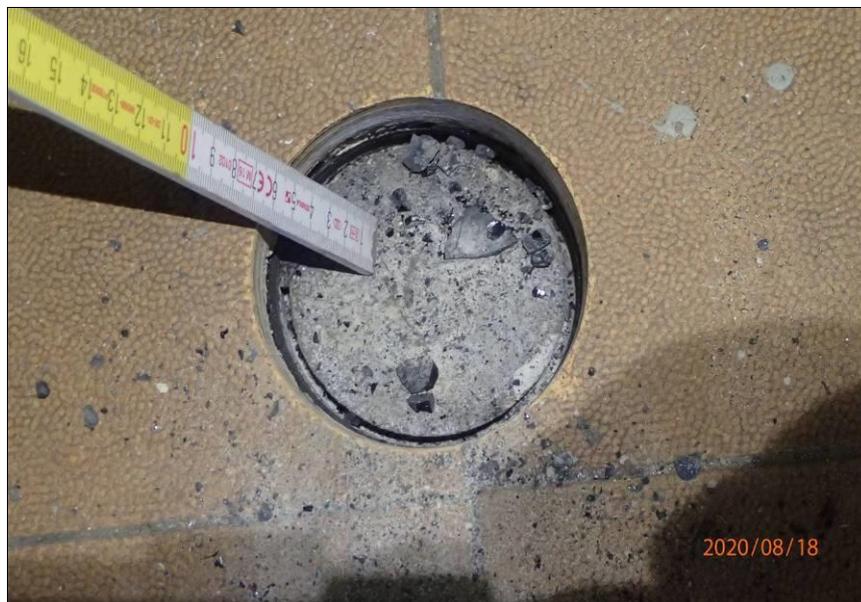
Bohrkern				Film		Foto	X
Bezeichnung	UB / Bauteil / Lage		Durchmesser [mm]	Länge [cm]	Betondeckung [mm]	Carbonatisierung [mm]	
BTÖ 4/20	UG, E-1-12 B, Fußboden		80,0	5,0	-	-	
Sonstiges	0,0 - 1,0 cm	Fliesen	} BTÖ 4/20-1				
h = -	4,0 cm	Zementestrich					
	5,0 cm	teerhaltige Pappe (2-lagig + Vergussmasse, unten)					
Laborauftrag	BTÖ 3/20-2: PAK (EPA), Phenolindex im Eluat, Asbest

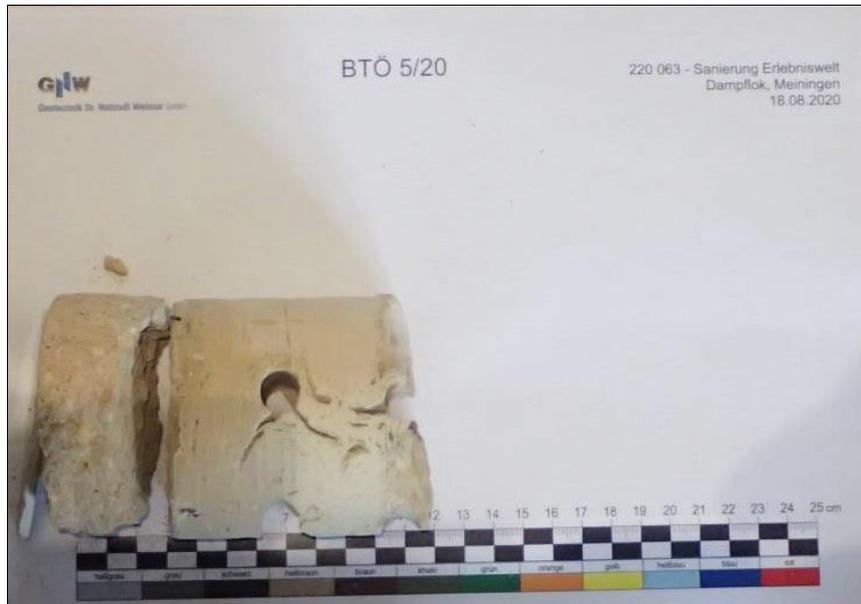
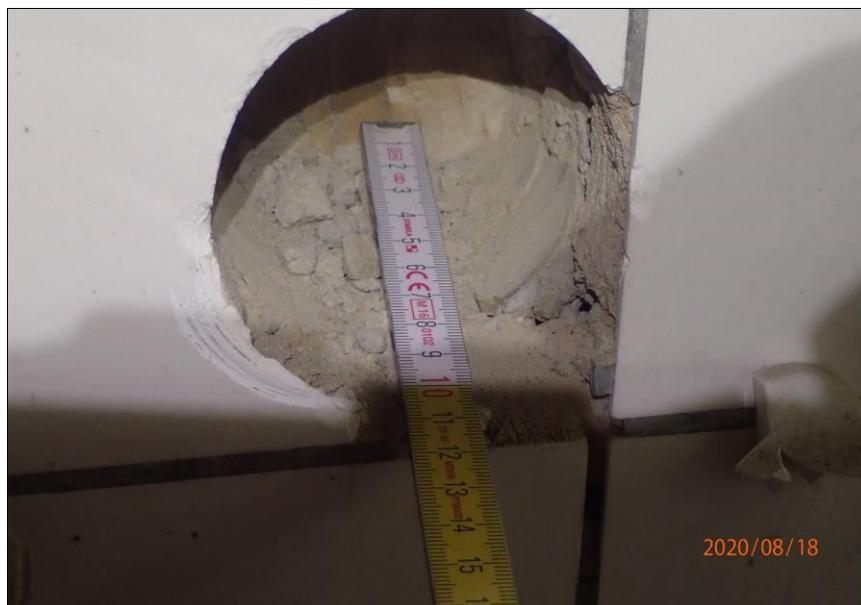
Bohrkern				Film		Foto	X
Bezeichnung	UB / Bauteil / Lage		Durchmesser [mm]	Länge [cm]	Betondeckung [mm]	Carbonatisierung [mm]	
BTÖ 5/20	UG, E-1-12 B, Innenwand		80,0	12,0	-	-	
Sonstiges	0,0 - 0,3 cm Fliesen						
h = -	3,0 cm Zementmörtel						
	12,0 cm Ziegelmauerwerk (Hochlochziegel)						
Laborauftrag	-

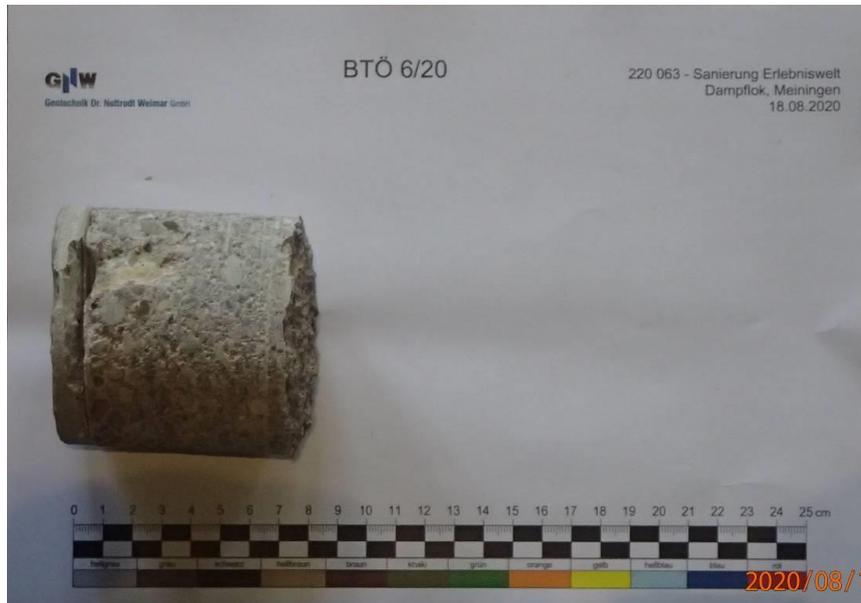
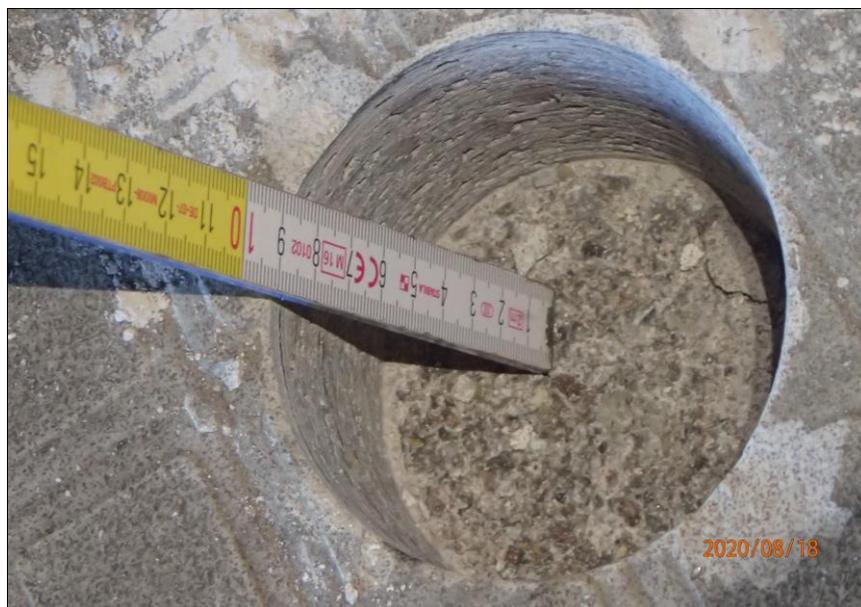
Bohrkern		Film		Foto	X
Bezeichnung	UB / Bauteil / Lage	Durchmesser [mm]	Länge [cm]	Betondeckung [mm]	Carbonatisierung [mm]
BTÖ 6/20	UG, E-1-17 B, Fußboden	80,0	8,0	-	-
Sonstiges	0,0 - 1,0 cm Fliesen, Fliesenkleber 8,0 cm Beton				
h = -					
Laborauftrag	-

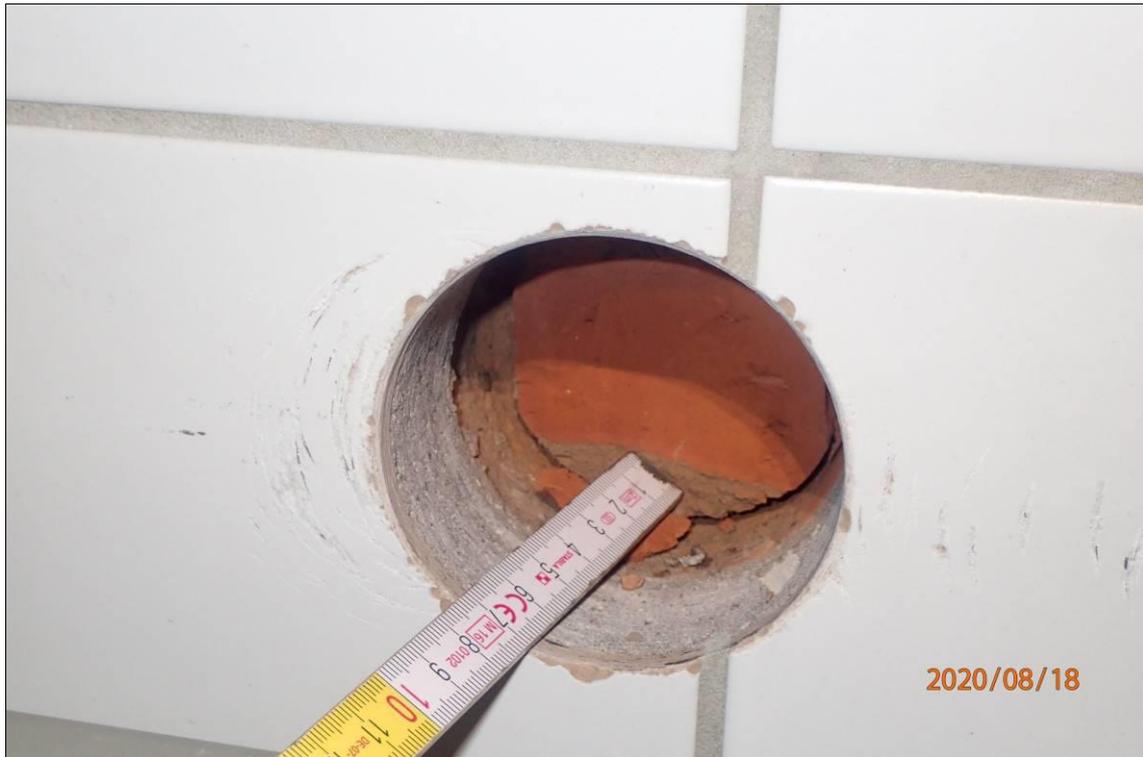
Bohrkern				Film		Foto	X
Bezeichnung	UB / Bauteil / Lage	Durchmesser [mm]	Länge [cm]	Betondeckung [mm]	Carbonatisierung [mm]		
BTÖ 7/20	UG, E-1-17 B, Innenwand	80,0	7,0	-	-		
Sonstiges	0,0 - 0,5 cm Fliesen 4,0 cm Zementmörtel 7,0 cm Ziegelmauerwerk						
h = -							
Laborauftrag	-

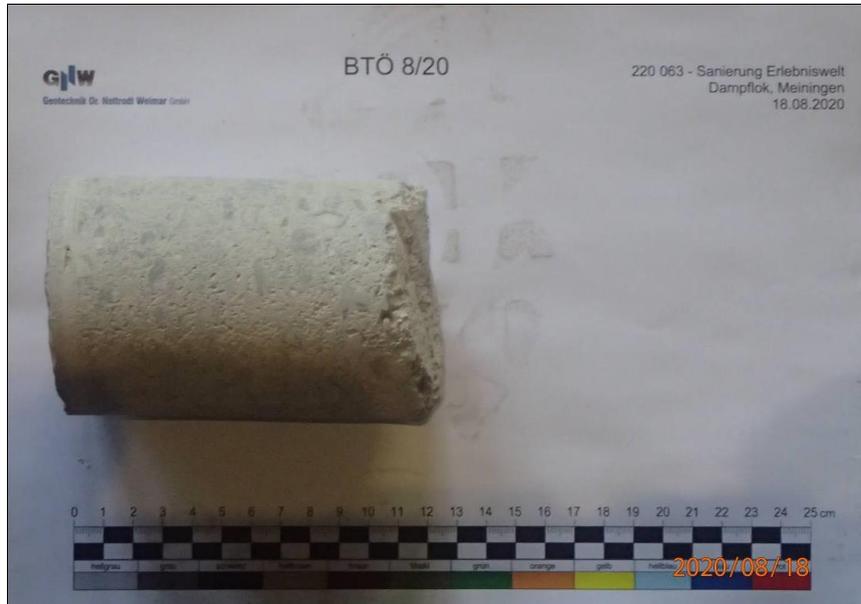
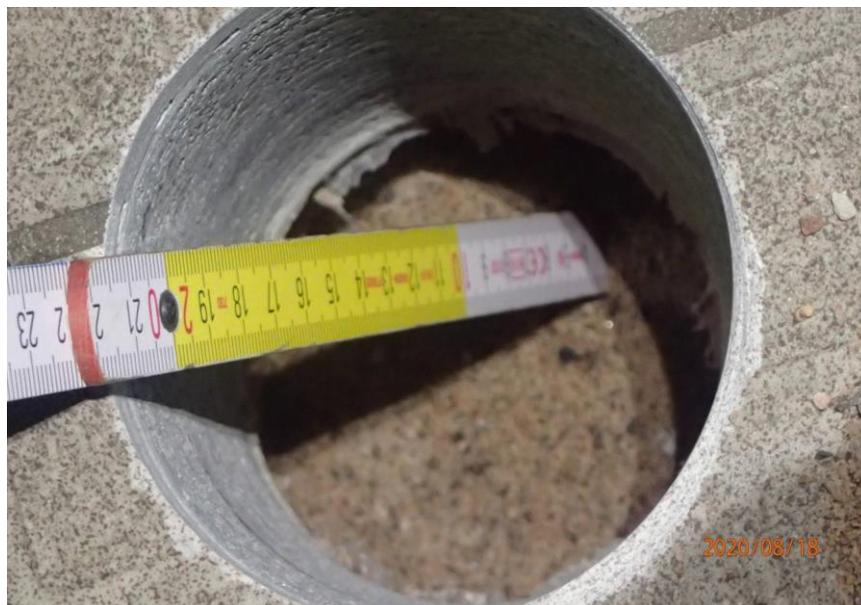
Bohrkern		Film		Foto	X
Bezeichnung	UB / Bauteil / Lage	Durchmesser [mm]	Länge [cm]	Betondeckung [mm]	Carbonatisierung [mm]
BTÖ 8/20	UG, E-1-18 B, Fußboden	30,0	12,0	-	-
Sonstiges	0,0 - 1,0 cm Fliesen, Fliesenkleber				
h = -	12,0 cm Beton				
	> 12,0 cm Plastikfolie				
Laborauftrag	-

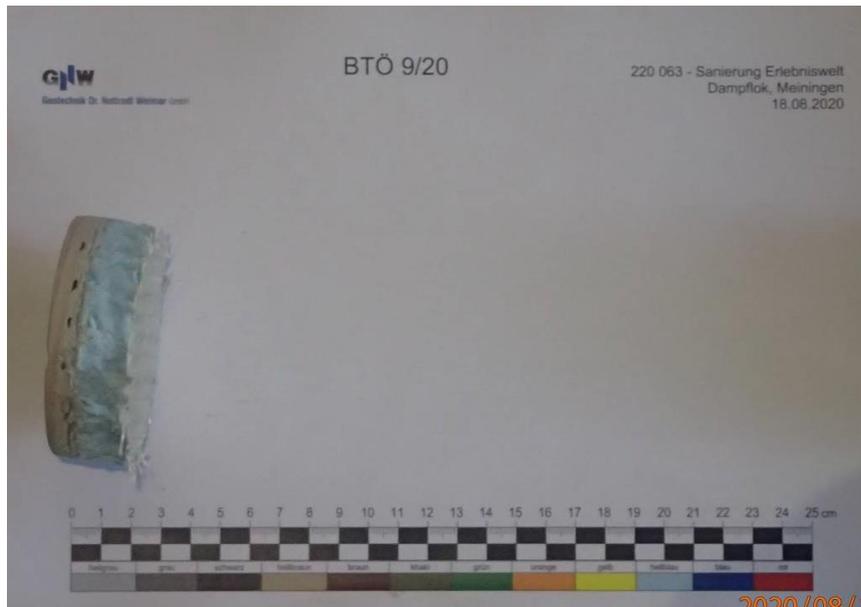
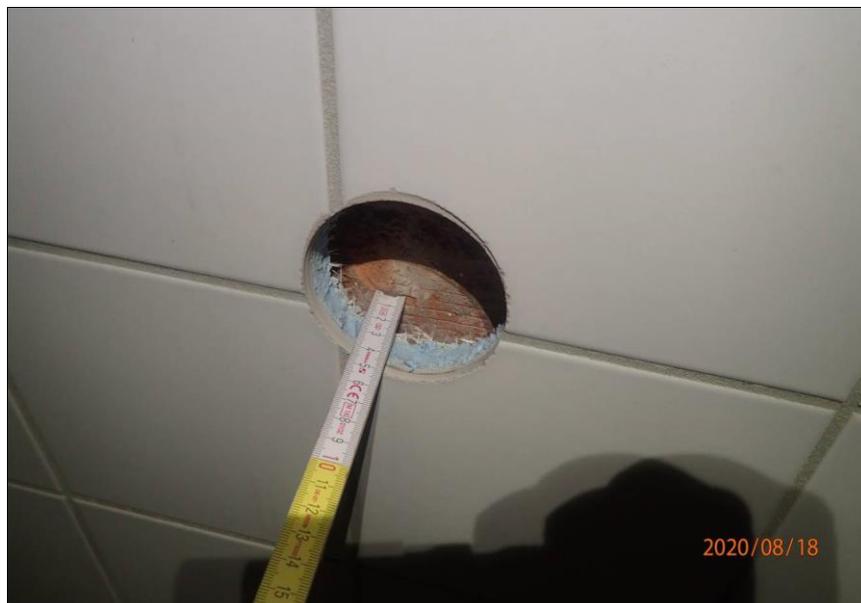
Bohrkern				Film		Foto	X
Bezeichnung	UB / Bauteil / Lage		Durchmesser [mm]	Länge [cm]	Betondeckung [mm]	Carbonatisierung [mm]	
BTÖ 9/20	UG, E-1-24.2 B, Innenwand Kühlzelle		30,0	5,0	-	-	
Sonstiges	0,0 - 1,0 cm Fliesen, Fliesenkleber						
	3,0 cm kaschierte Polystyrol-Hartschaum Platte („WEDI-Platte“)						
h = -	5,0 cm Hohlraum						
	> 5,0 cm Ziegelmauerwerk						
Laborauftrag	-

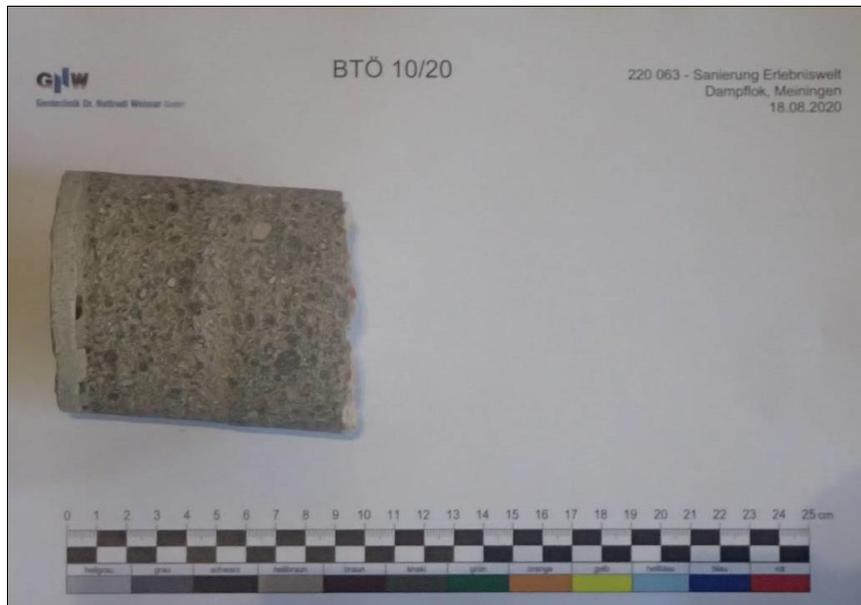
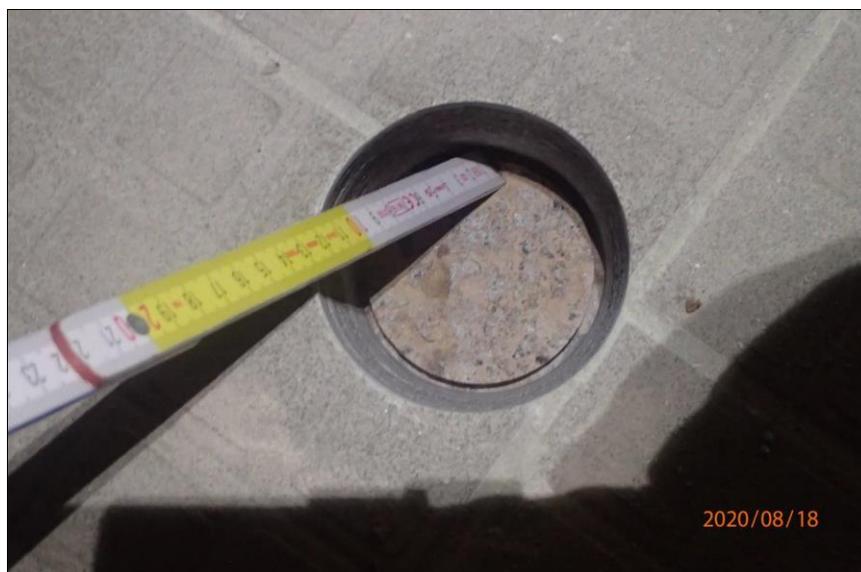
Bohrkern				Film		Foto	X
Bezeichnung	UB / Bauteil / Lage		Durchmesser [mm]	Länge [cm]	Betondeckung [mm]	Carbonatisierung [mm]	
BTÖ 10/20	UG, E-1-24.2 B, Fußboden Kühlzelle		30,0	10,0	-	-	
Sonstiges	0,0 - 1,0 cm Fliesen, Fliesenkleber 10,0 cm Beton						
h = -							
Laborauftrag	-

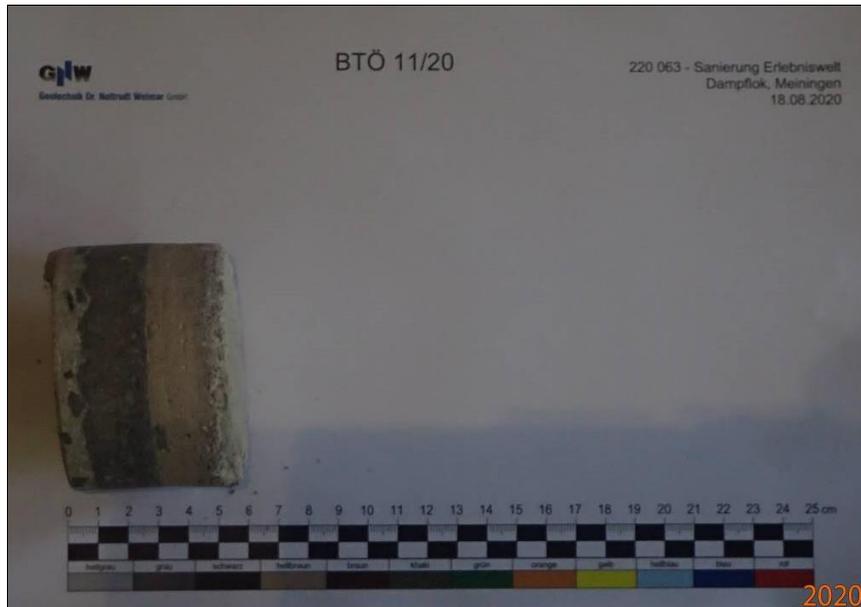
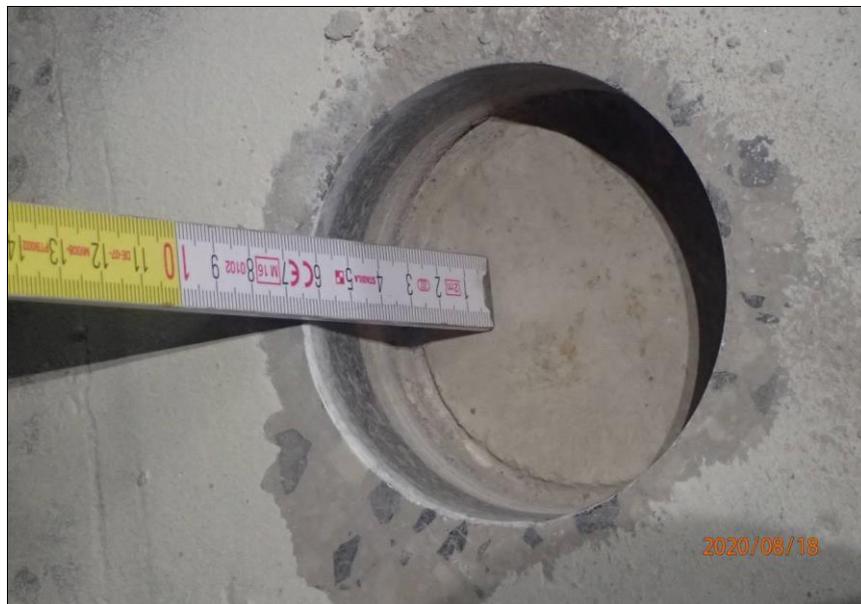
Bohrkern				Film		Foto	X
Bezeichnung	UB / Bauteil / Lage		Durchmesser [mm]	Länge [cm]	Betondeckung [mm]	Carbonatisierung [mm]	
BTÖ 11/20	UG, E-1-16 B, Fußboden		30,0	6,0	-	-	
Sonstiges	0,0 - 3,0 cm Terrazzoplatten 6,0 cm Estrich						
h = -							
Laborauftrag	-

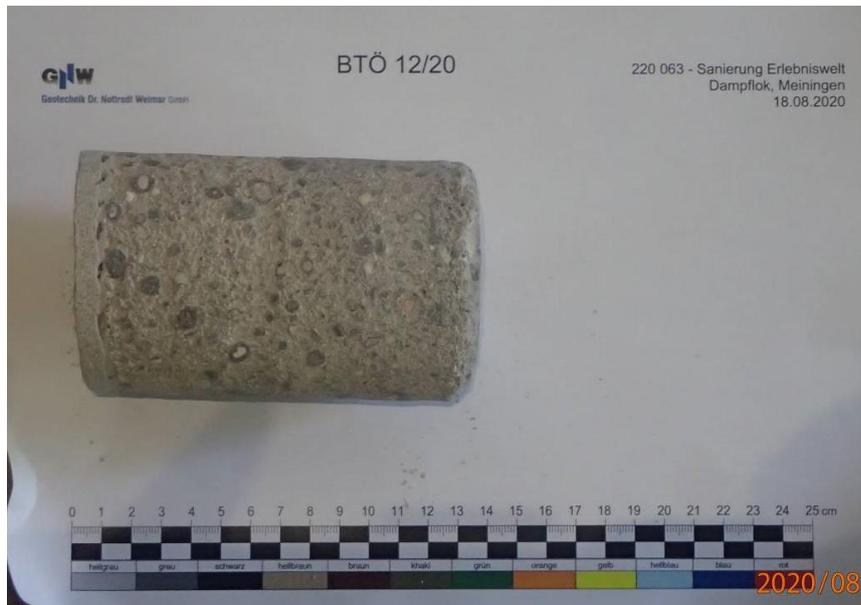
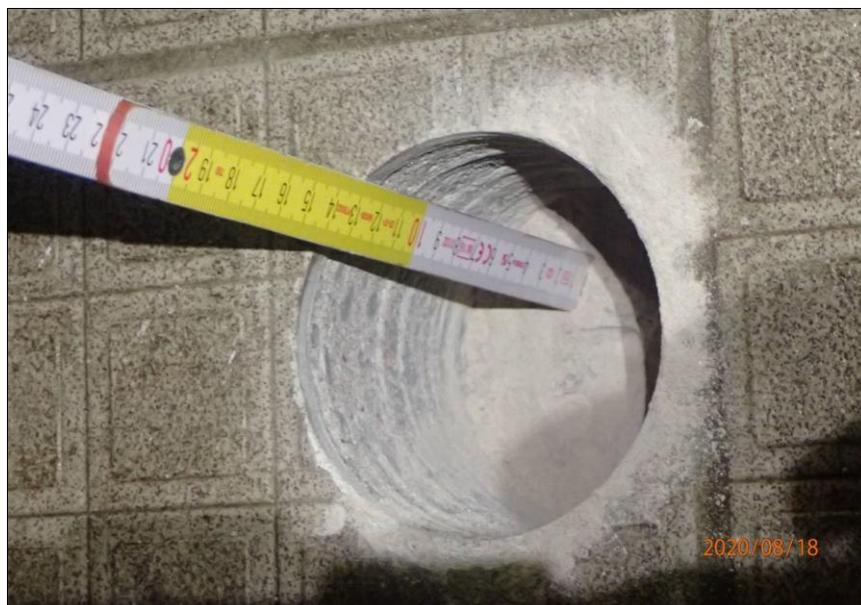
Bohrkern		Film		Foto	X
Bezeichnung	UB / Bauteil / Lage	Durchmesser [mm]	Länge [cm]	Betondeckung [mm]	Carbonatisierung [mm]
BTÖ 12/20	UG, E-1-26 B, Fußboden	30,0	12,0	-	-
Sonstiges	0,0 - 1,0 cm    Fliesen, Fliesenkleber				
h = -	12,0 cm    Beton				
	Rißbewehrung				
	> 12,0 cm    Plastikfolie				
	Sand				
Laborauftrag	-

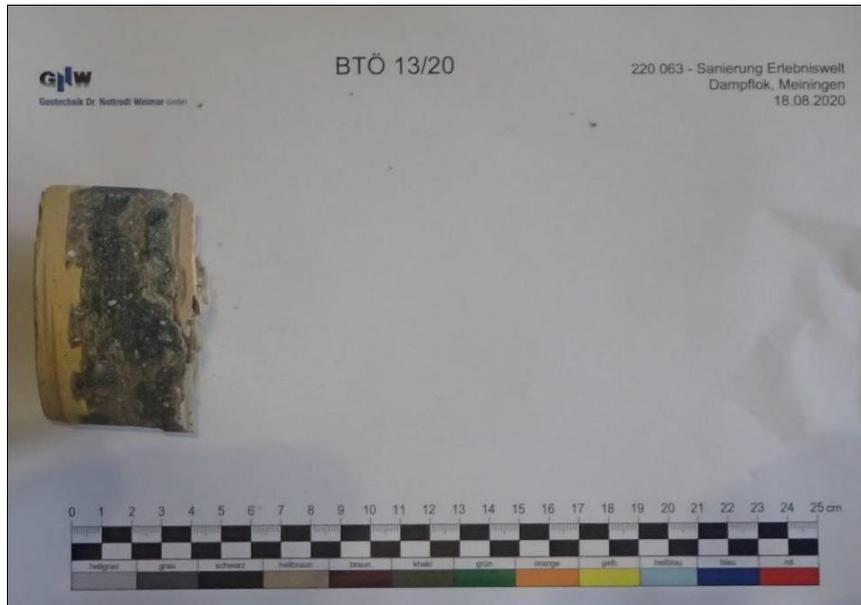
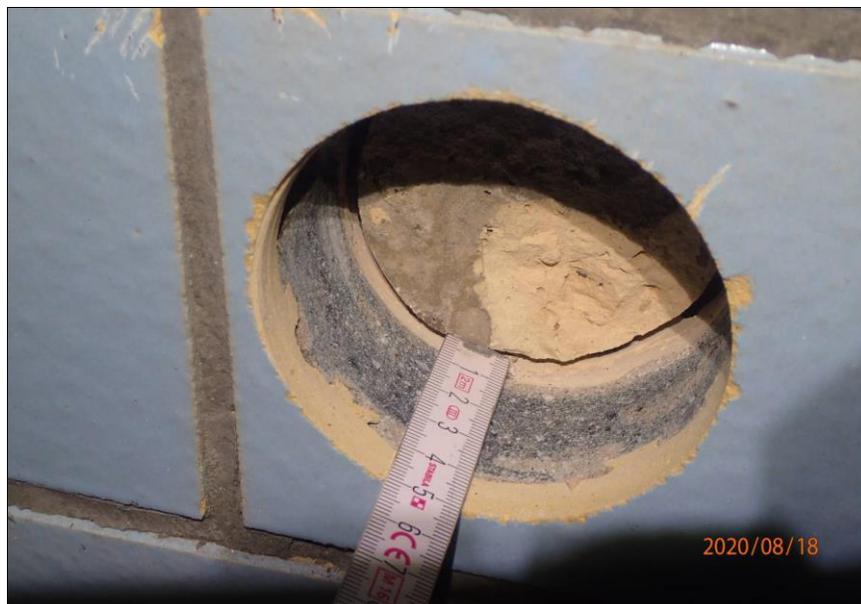
Bohrkern		Film		Foto	X
Bezeichnung	UB / Bauteil / Lage	Durchmesser [mm]	Länge [cm]	Betondeckung [mm]	Carbonatisierung [mm]
BTÖ 13/20	UG, E-1-27.1 B, Innenwand Kühlzelle	30,0	4,0	-	-
Sonstiges	0,0 - 1,0 cm Fliesen 4,0 cm Zementmörtel > 4,0 cm Ziegelmauerwerk				
h = -					
Laborauftrag	-

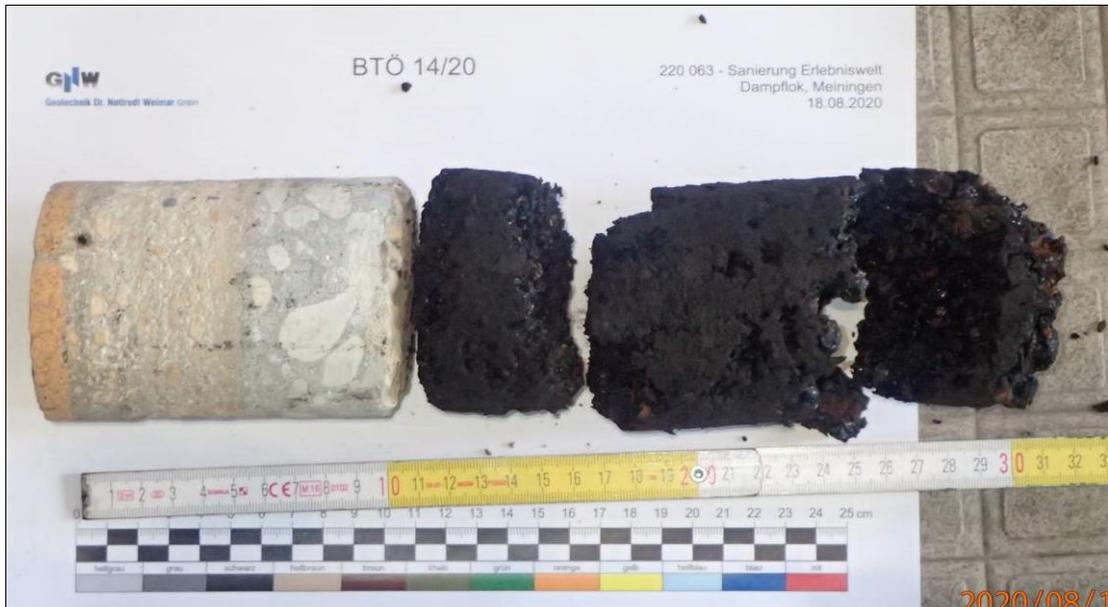
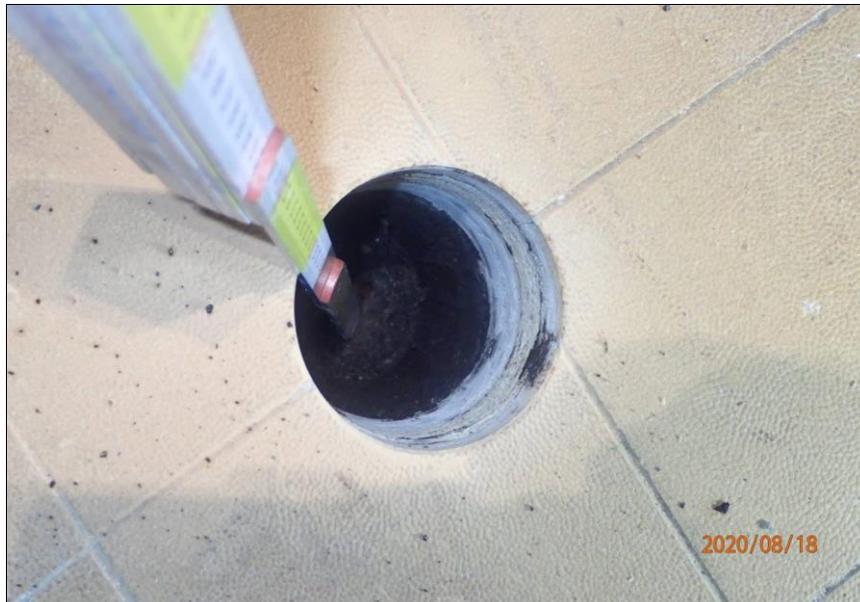
Bohrkern				Film		Foto	X
Bezeichnung	UB / Bauteil / Lage		Durchmesser [mm]	Länge [cm]	Betondeckung [mm]	Carbonatisierung [mm]	
BTÖ 14/20	UG, E-1-27.1 B, Fußboden Kühlzelle		30,0	29,0	-	-	
Sonstiges	0,0 - 1,0 cm	Fliesen	} BTÖ 14/20-1				
h = -	5,0 cm	Zementestrich					
	11,0 cm	Beton					
	29,0 cm	teerhaltiger Asphalt / Teerkork					
Laborauftrag	BTÖ 14/20-2: PAK (EPA), Phenolindex im Eluat, Asbest

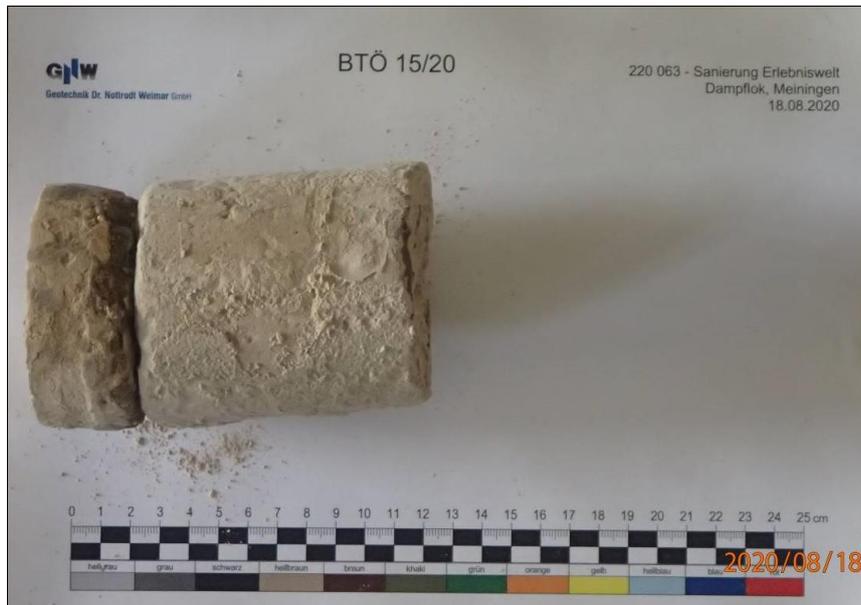
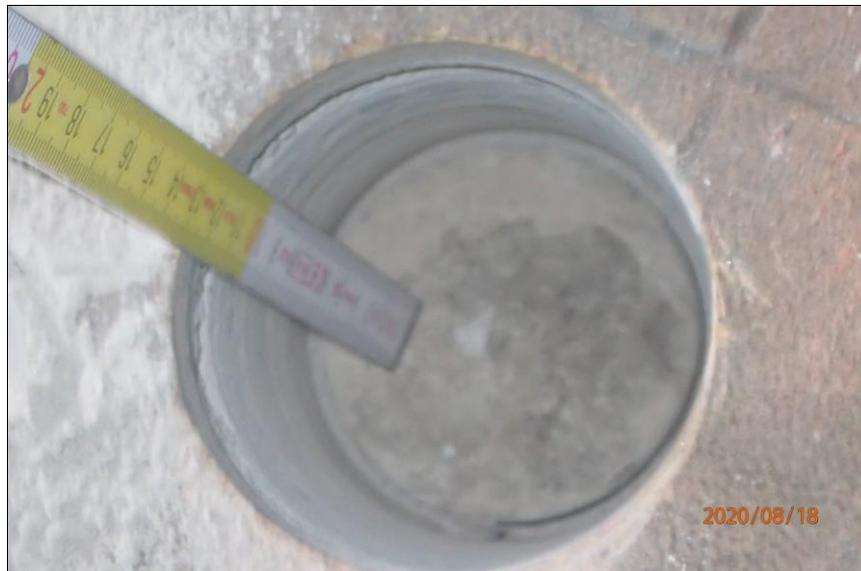
Bohrkern				Film		Foto	X
Bezeichnung	UB / Bauteil / Lage		Durchmesser [mm]	Länge [cm]	Betondeckung [mm]	Carbonatisierung [mm]	
BTÖ 15/20	UG, E-1-03 A, Fußboden		30,0	14,0	-	-	
Sonstiges	0,0 - 1,0 cm Fliesen						
h = -	3,0 cm Zementestrich						
	14,0 cm Beton						
	> 14,0 cm Unterbeton						
Laborauftrag	-

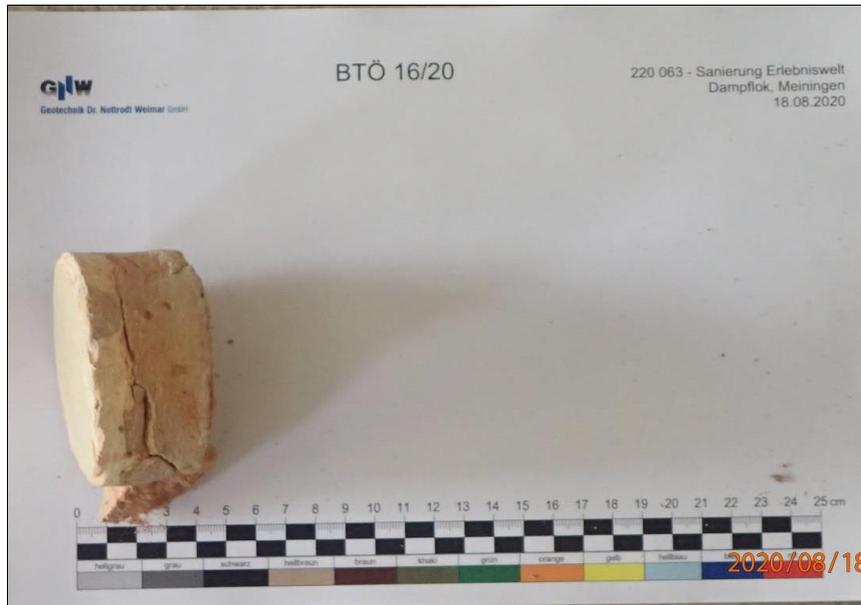
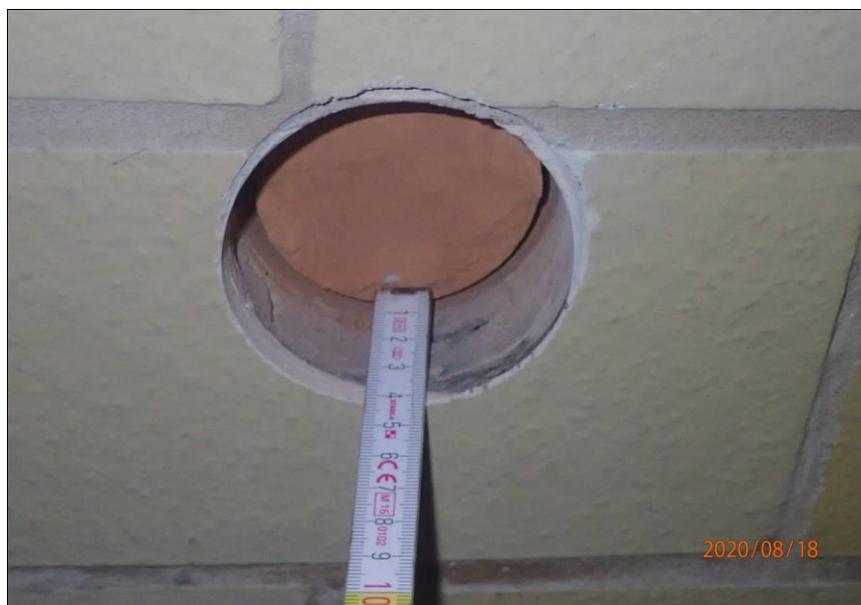
Bohrkern				Film		Foto	X
Bezeichnung	UB / Bauteil / Lage	Durchmesser [mm]	Länge [cm]	Betondeckung [mm]	Carbonatisierung [mm]		
BTÖ 16/20	UG, E-1-03 A, Innenwand	30,0	4,0	-	-		
Sonstiges	0,0 - 1,0 cm Fliesen, Fliesenkleber 4,0 cm Ziegelmauerwerk						
h = -							
Laborauftrag	-

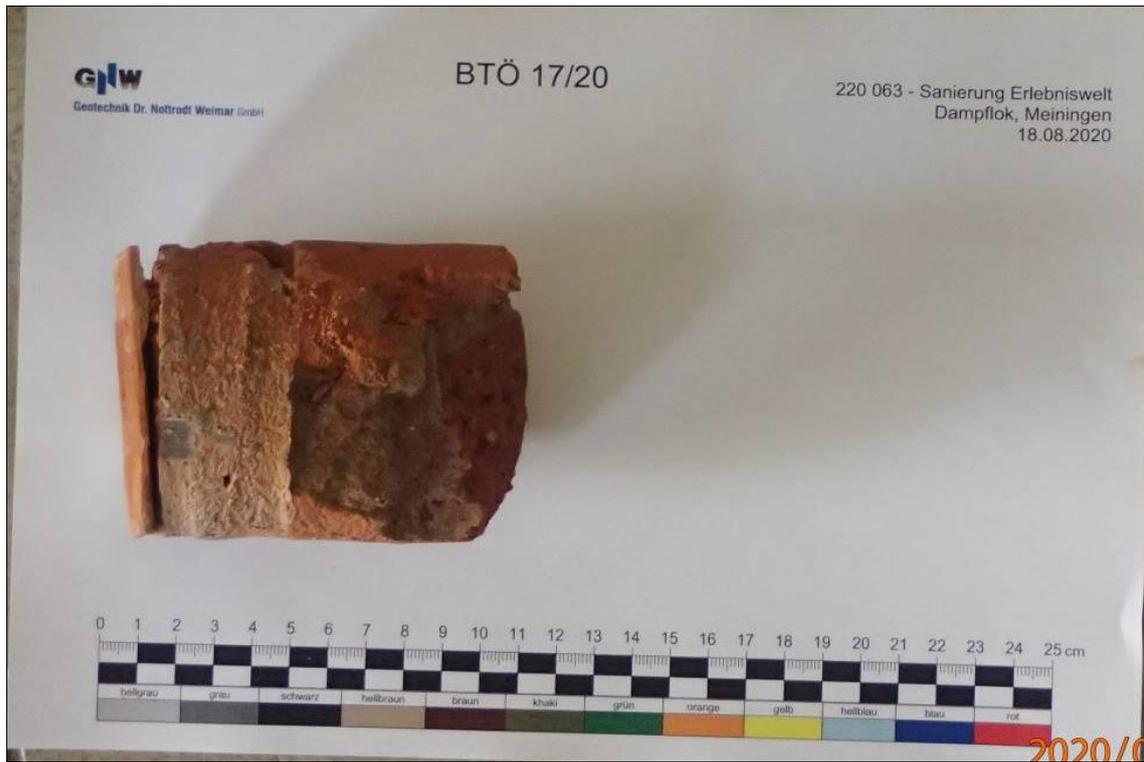
Bohrkern				Film		Foto	X
Bezeichnung	UB / Bauteil / Lage		Durchmesser [mm]	Länge [cm]	Betondeckung [mm]	Carbonatisierung [mm]	
BTÖ 17/20	UG, E-1-05 A, Innenwand		30,0	9,0	-	-	
Sonstiges	0,0 - 1,0 cm Fliesen						
h = -	3,0 cm Zementmörtel						
	9,0 cm Ziegelmauerwerk						
Laborauftrag	-
