# **UMWELTTECHNISCHES GUTACHTEN**

## **SCHADSTOFFUNTERSUCHUNG**

**Projekt** : **Sanierung Dampflokernlebenswelt Meiningen**

**Ort** : **Meiningen / Thüringen**

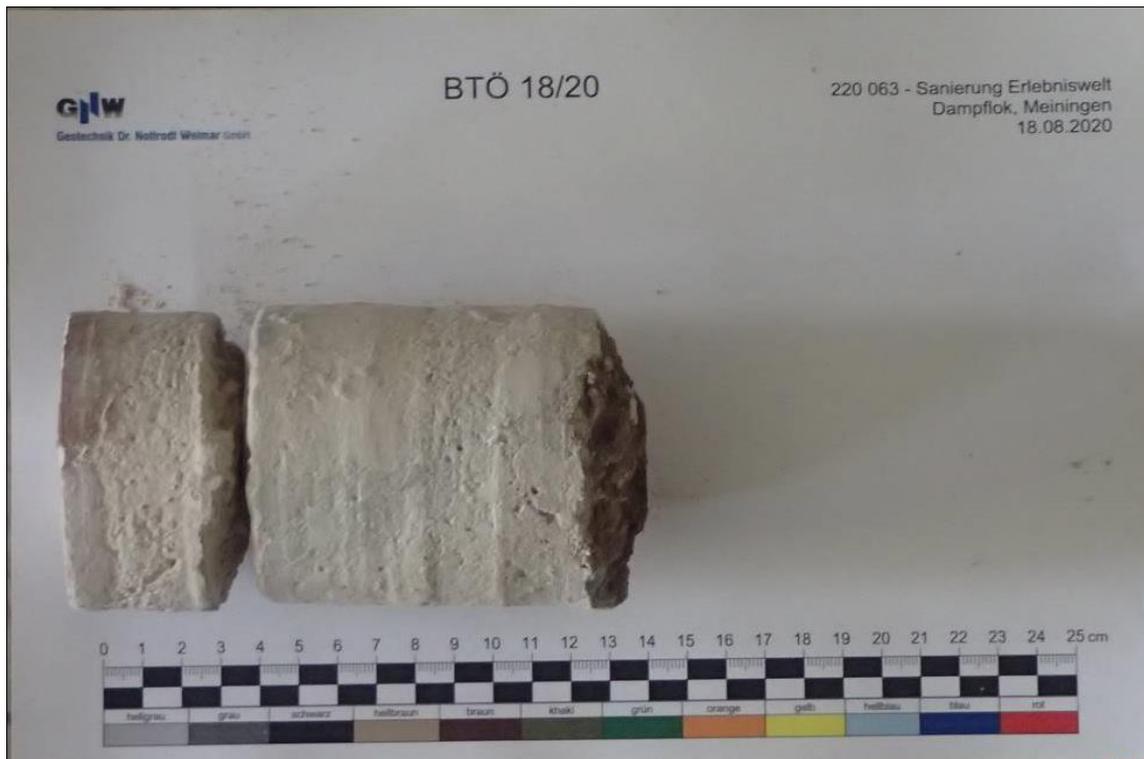
Bohrkern				Film		Foto	X
Bezeichnung	UB / Bauteil / Lage		Durchmesser [mm]	Länge [cm]	Betondeckung [mm]	Carbonatisierung [mm]	
BTÖ 18/20	UG, E-1-05 A, Fußboden		30,0	13,0	-	-	
Sonstiges	0,0 - 1,0 cm Fliesen						
h = -	4,0 cm Zementestrich						
	13,0 cm Beton						
	> 13,0 cm Sand						
Laborauftrag	-

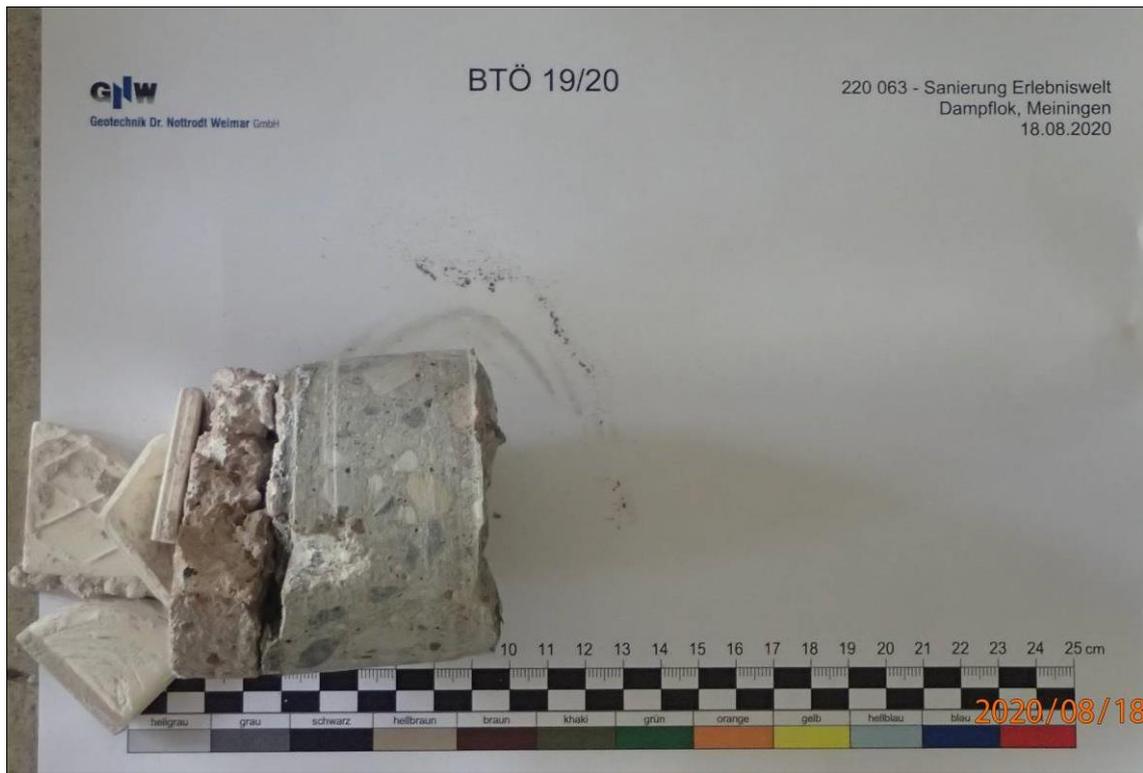
Bohrkern				Film		Foto	X
Bezeichnung	UB / Bauteil / Lage		Durchmesser [mm]	Länge [cm]	Betondeckung [mm]	Carbonatisierung [mm]	
BTÖ 19/20	UG, E-1-05 A, Fundamentsockel		30,0	12,0	-	-	
Sonstiges	0,0 - 0,5 cm Fliesen						
	2,0 cm Zementmörtel						
	12,0 cm Stahlbeton						
h = -							
Laborauftrag	-

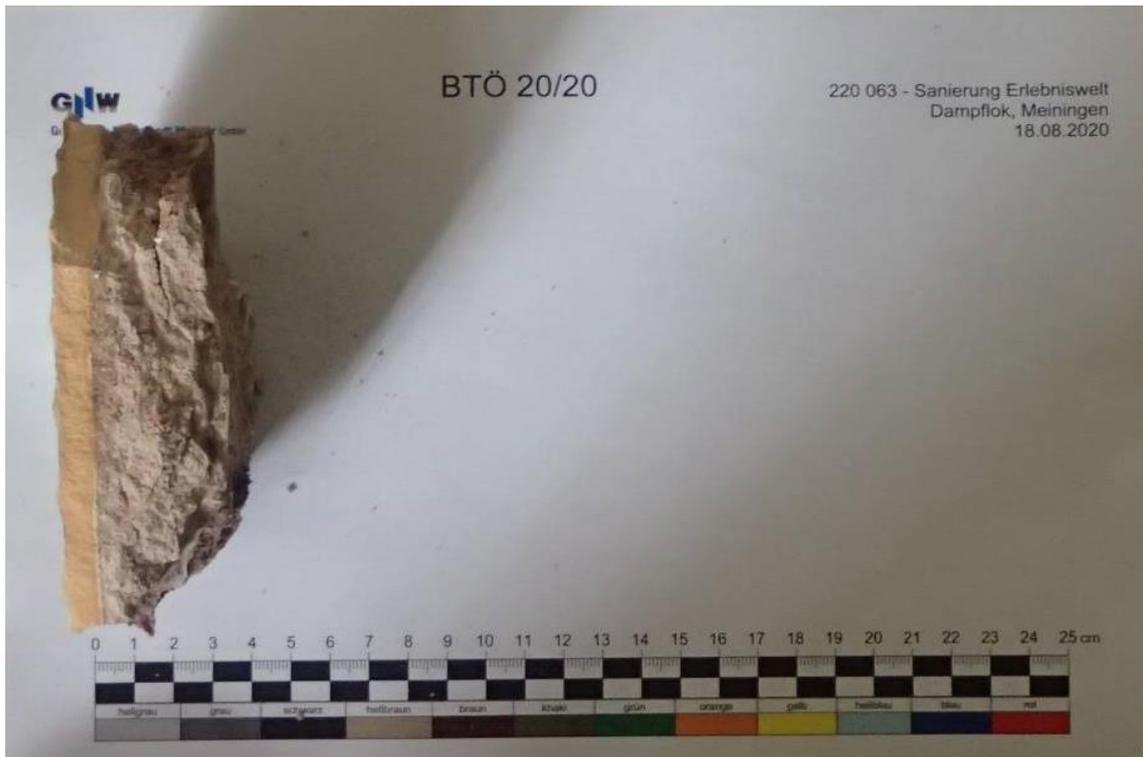
Bohrkern				Film		Foto	X
Bezeichnung	UB / Bauteil / Lage		Durchmesser [mm]	Länge [cm]	Betondeckung [mm]	Carbonatisierung [mm]	
BTÖ 20/20	EG, E-0-10 A, Innenwand		30,0	4,0	-	-	
Sonstiges	0,0 - 1,0 cm Fliesen						
	4,0 cm Dickbettmörtel						
	> 4,0 cm Ziegelmauerwerk						
h = -							
Laborauftrag	-

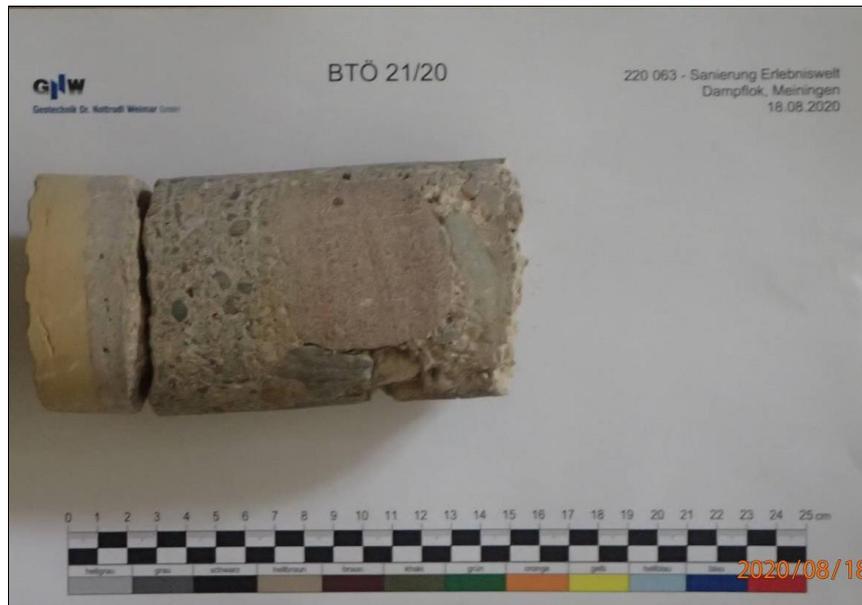
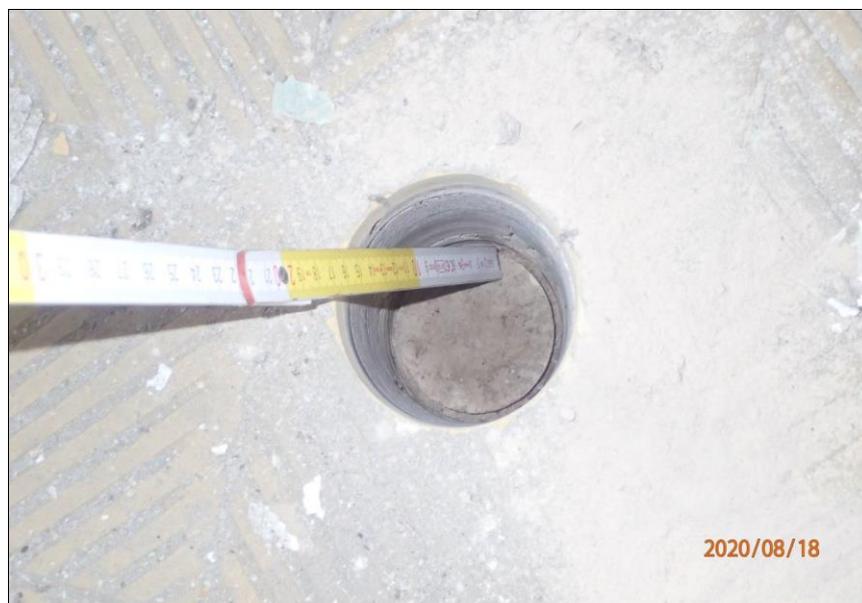
Bohrkern				Film		Foto	X
Bezeichnung	UB / Bauteil / Lage	Durchmesser [mm]	Länge [cm]	Betondeckung [mm]	Carbonatisierung [mm]		
BTÖ 21/20	EG, E-0-10, Fußboden	30,0	15,0	-	-		
Sonstiges	0,0 - 1,0 cm Fliesen						
h = -	3,0 cm Zementestrich						
	15,0 cm Beton						
Laborauftrag	-

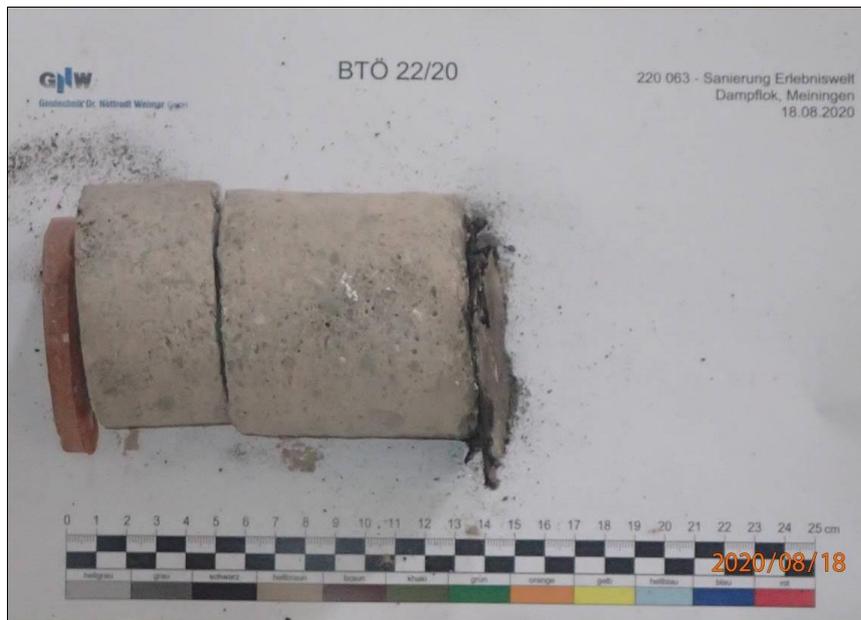
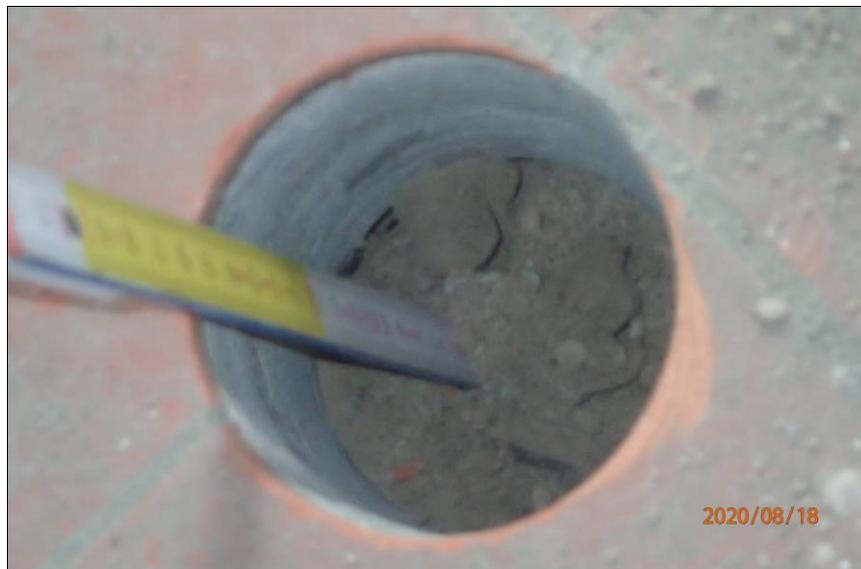
Bohrkern				Film		Foto	X
Bezeichnung	UB / Bauteil / Lage		Durchmesser [mm]	Länge [cm]	Betondeckung [mm]	Carbonatisierung [mm]	
BTÖ 22/20	EG, E-0-05, Fußboden		30,0	13,5	-	-	
Sonstiges	0,0 - 1,0 cm	Fliesen	}		BTÖ 22/20-1		
	5,0 cm	Zementestrich					
	13,0 cm	Beton					
h = -	13,5 cm	Teerpappe, 2-lagig			BTÖ 22/20-2		
Laborauftrag	BTÖ 22/20-2:		PAK (EPA), Penolindex im Eluat, Asbest

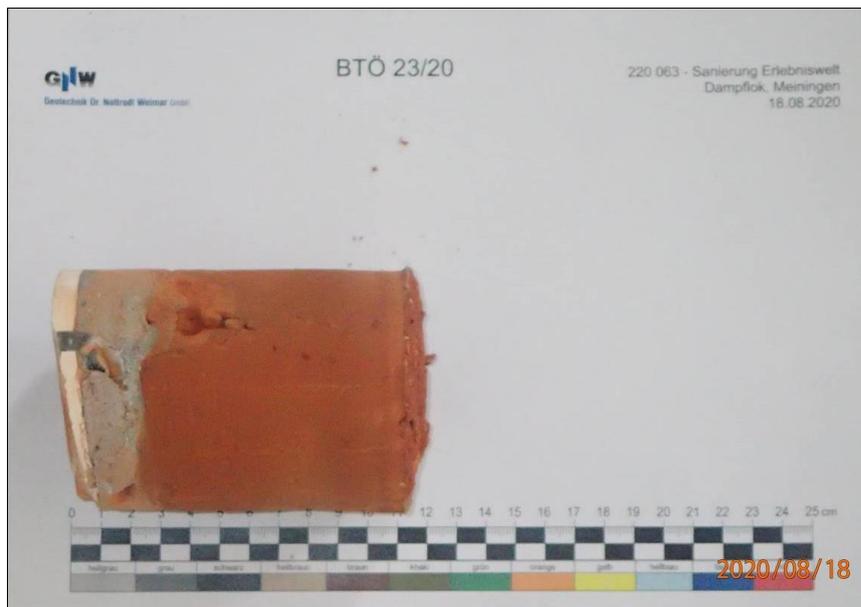
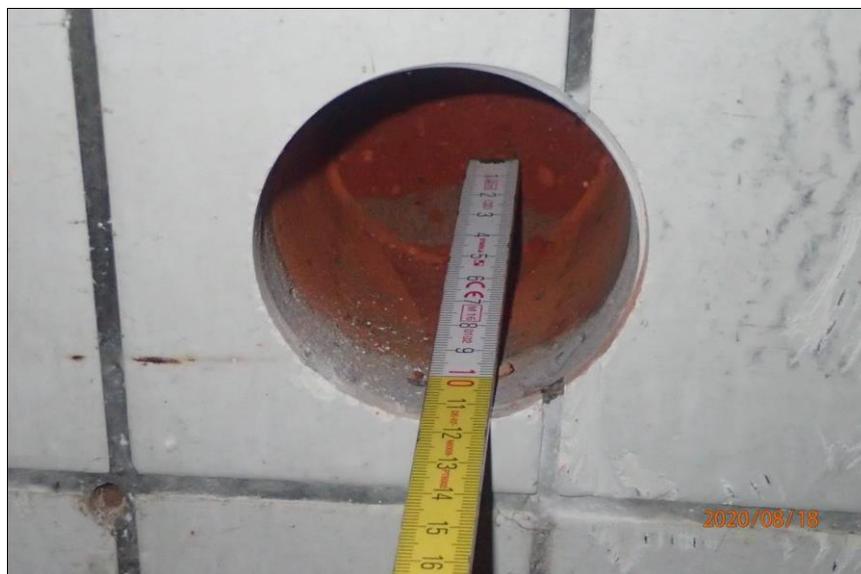
Bohrkern				Film		Foto	X
Bezeichnung	UB / Bauteil / Lage		Durchmesser [mm]	Länge [cm]	Betondeckung [mm]	Carbonatisierung [mm]	
BTÖ 23/20	EG, E-0-05, Außenwand		30,0	11,0	-	-	
Sonstiges	0,0 - 0,5 cm Fliesen						
	2,0 cm Zementmörtel						
h = -	11,0 cm Ziegelmauerwerk						
Laborauftrag	-

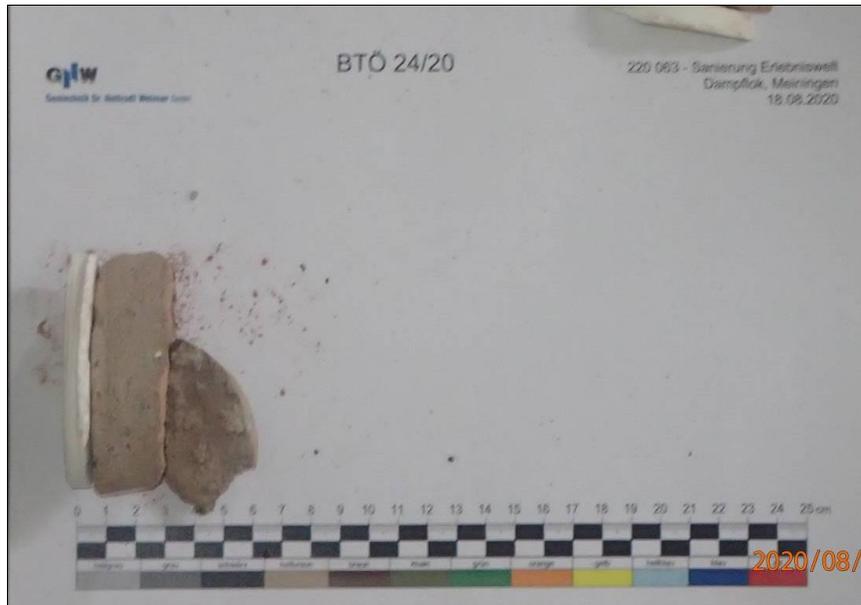
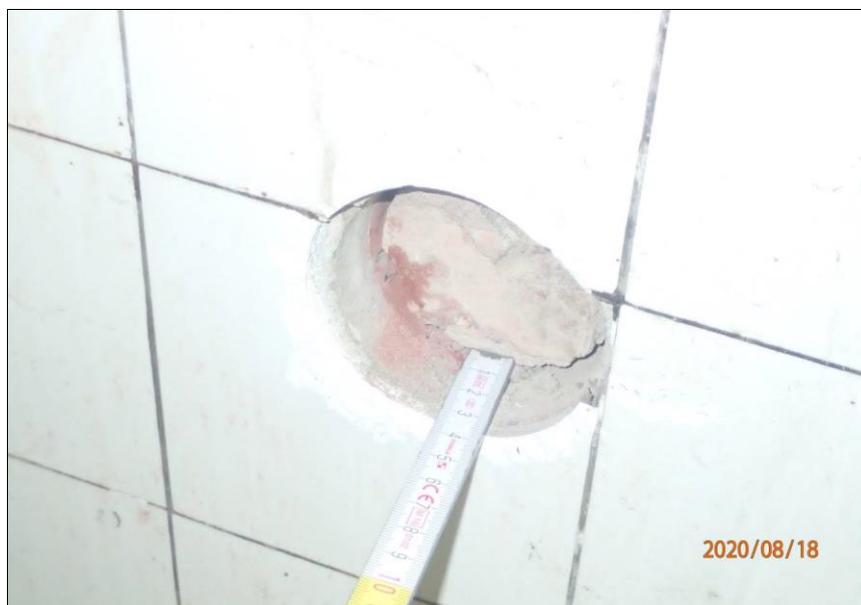
Bohrkern		Film		Foto	X
Bezeichnung	UB / Bauteil / Lage	Durchmesser [mm]	Länge [cm]	Betondeckung [mm]	Carbonatisierung [mm]
BTÖ 24/20	EG, E-0-05, Innenwand	30,0	3,0	-	-
Sonstiges	0,0 - 0,5 cm Fliesen				
h = -	3,0 cm Zementmörtel				
	> 3,0 cm Ziegelmauerwerk				
Laborauftrag	-

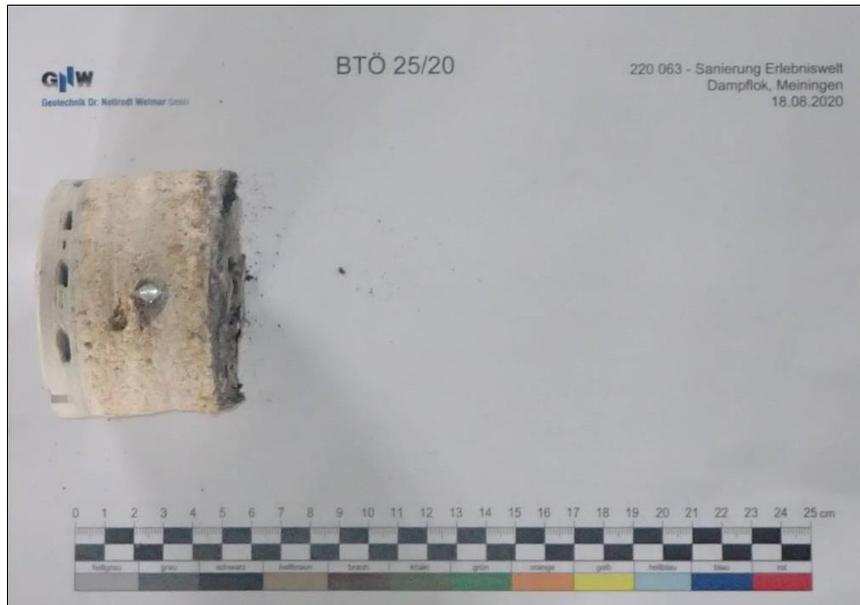
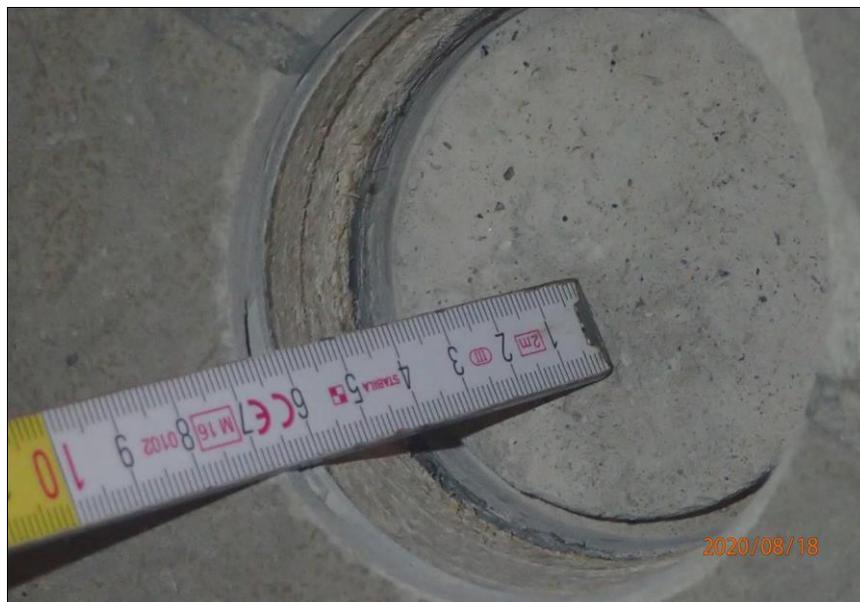
Bohrkern				Film		Foto	X
Bezeichnung	UB / Bauteil / Lage		Durchmesser [mm]	Länge [cm]	Betondeckung [mm]	Carbonatisierung [mm]	
BTÖ 25/20	EG, E-0-02, Fußboden		30,0	6,5	-	-	
Sonstiges	0,0 - 1,0 cm	Fliesen	}		BTÖ 25/20-1		
	6,0 cm	Holzestrich mit Stahlmierung					
h = -	6,5 cm	Teerpappe					
Laborauftrag	BTÖ 25/20-2:		PAK (EPA), Penolindex im Eluat, Asbest

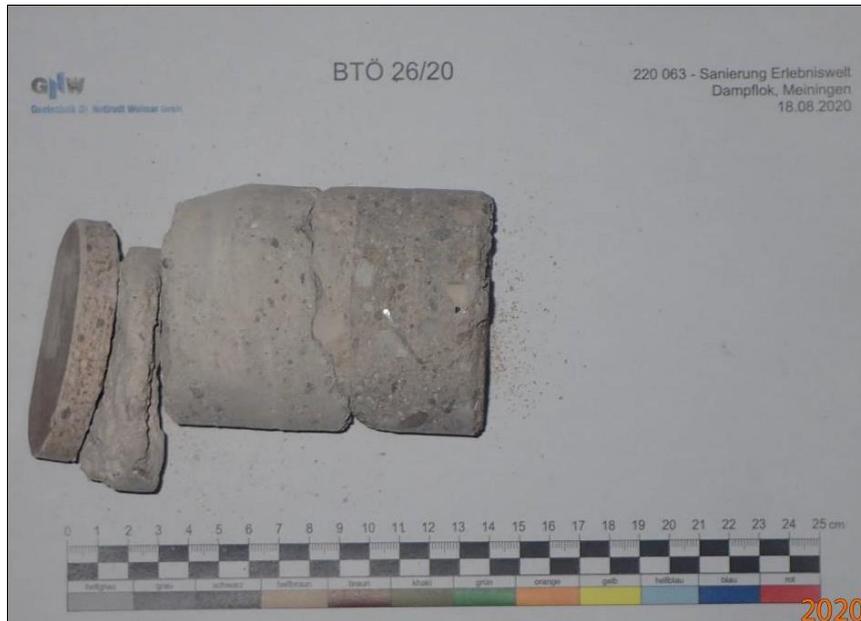
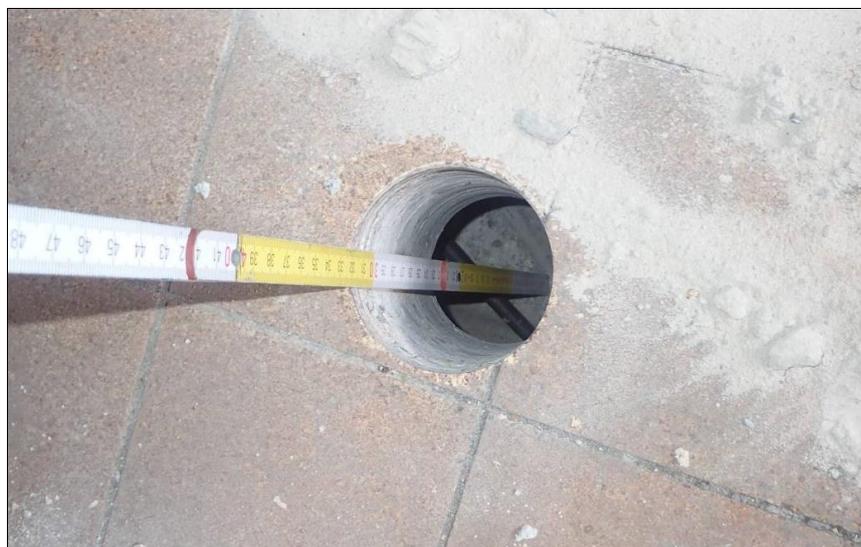
Bohrkern				Film		Foto	X
Bezeichnung	UB / Bauteil / Lage			Durchmesser [mm]	Länge [cm]	Betondeckung [mm]	Carbonatisierung [mm]
BTÖ 26/20	EG, E-0-28, Fußboden			30,0	13,0	-	-
Sonstiges	0,0 - 1,0 cm Fliesen						
h = -	2,0 cm Zementestrich						
	13,0 cm Beton						
	> 13,0 cm Hohlraum						
Laborauftrag	-

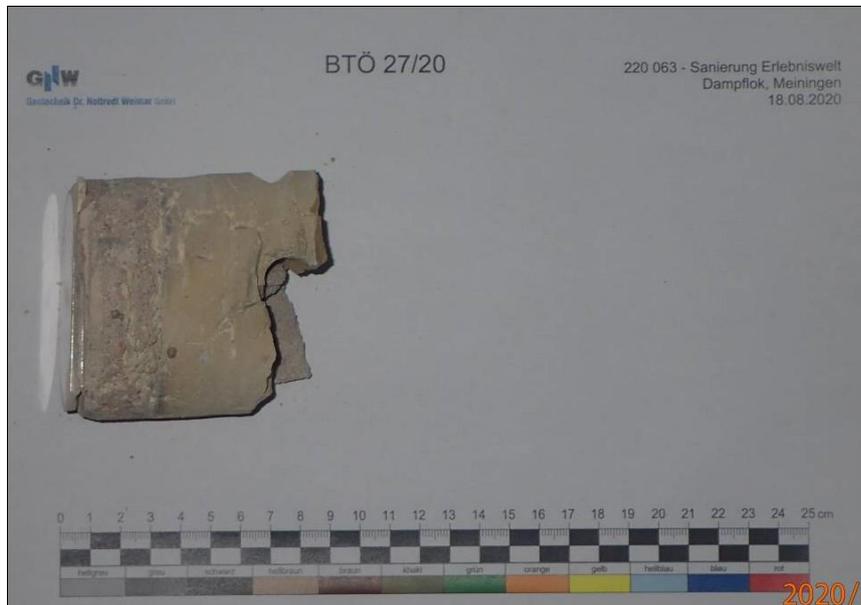
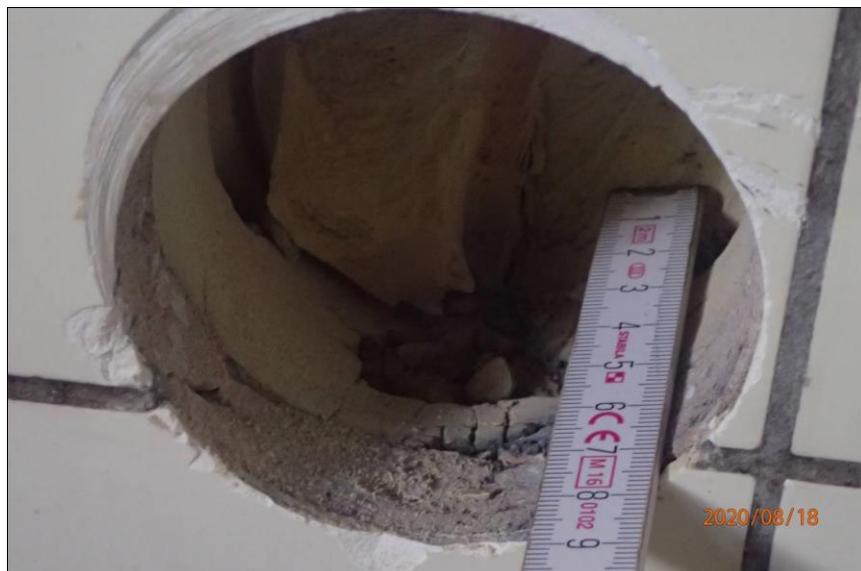
Bohrkern				Film		Foto	X
Bezeichnung	UB / Bauteil / Lage		Durchmesser [mm]	Länge [cm]	Betondeckung [mm]	Carbonatisierung [mm]	
BTÖ 27/20	EG, E-0-27.1, Außenwand		30,0	8,0	-	-	
Sonstiges	0,0 - 0,3 cm Fliesen						
	2,0 cm Zementmörtel						
h = -	8,0 cm Ziegelmauerwerk						
Laborauftrag	-

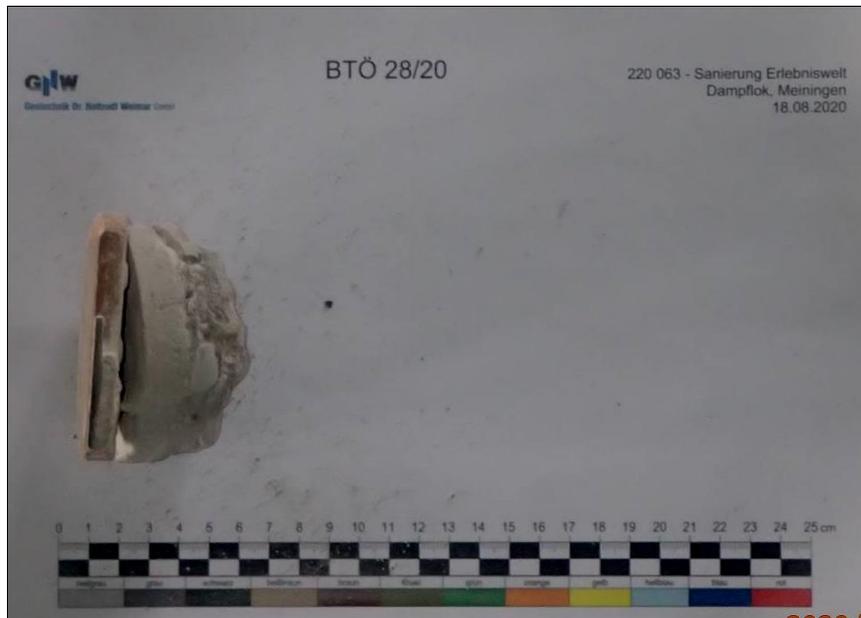
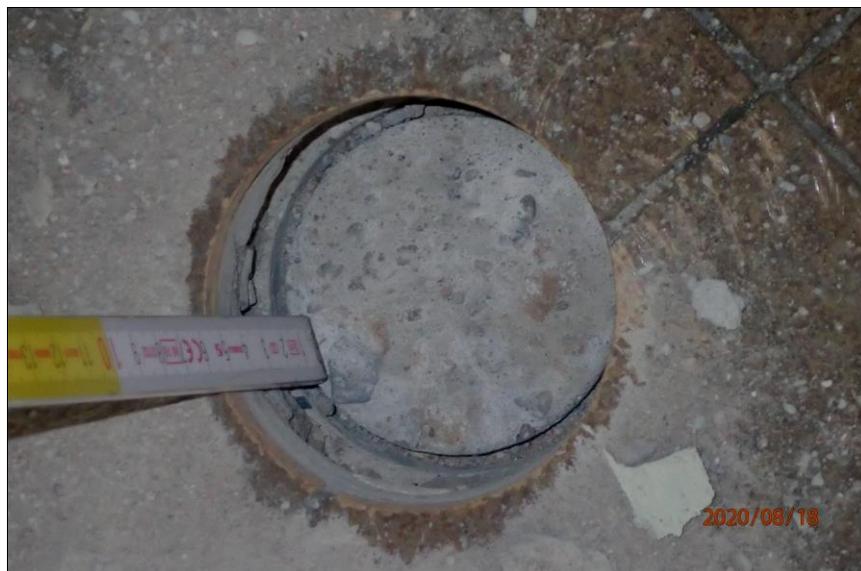
Bohrkern				Film		Foto	X
Bezeichnung	UB / Bauteil / Lage		Durchmesser [mm]	Länge [cm]	Betondeckung [mm]	Carbonatisierung [mm]	
BTÖ 28/20	EG, E-0-27.1, Fußboden		30,0	3,0	-	-	
Sonstiges	0,0 - 1,0 cm Fliesen						
	3,0 cm Zementestrich						
h = -	> 3,0 cm Beton						
Laborauftrag	-

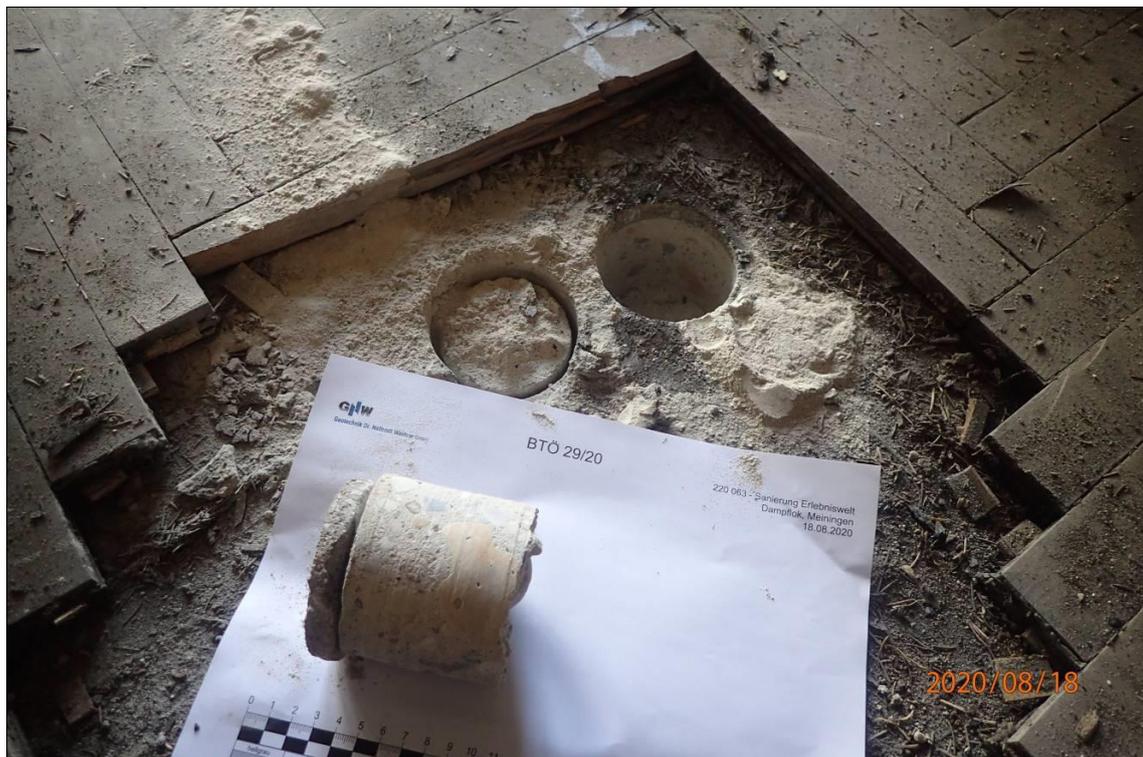
Bohrkern				Film		Foto	X
Bezeichnung	UB / Bauteil / Lage		Durchmesser [mm]	Länge [cm]	Betondeckung [mm]	Carbonatisierung [mm]	
BTÖ 29/20	EG, E-0-25, Fußboden, Bühne		30,0	10,0	-	-	
Sonstiges	0,0 - 2,0 cm	Holzparkett	} BTÖ 29/20				
h = -	3,0 cm	Zementestrich mit Schwarzanstrich					
	10,0 cm	Beton					
Laborauftrag	BTÖ 29/20:		LAGA Bauschutt nach Tabelle II.1.4.5+6 (1997/ 2003)

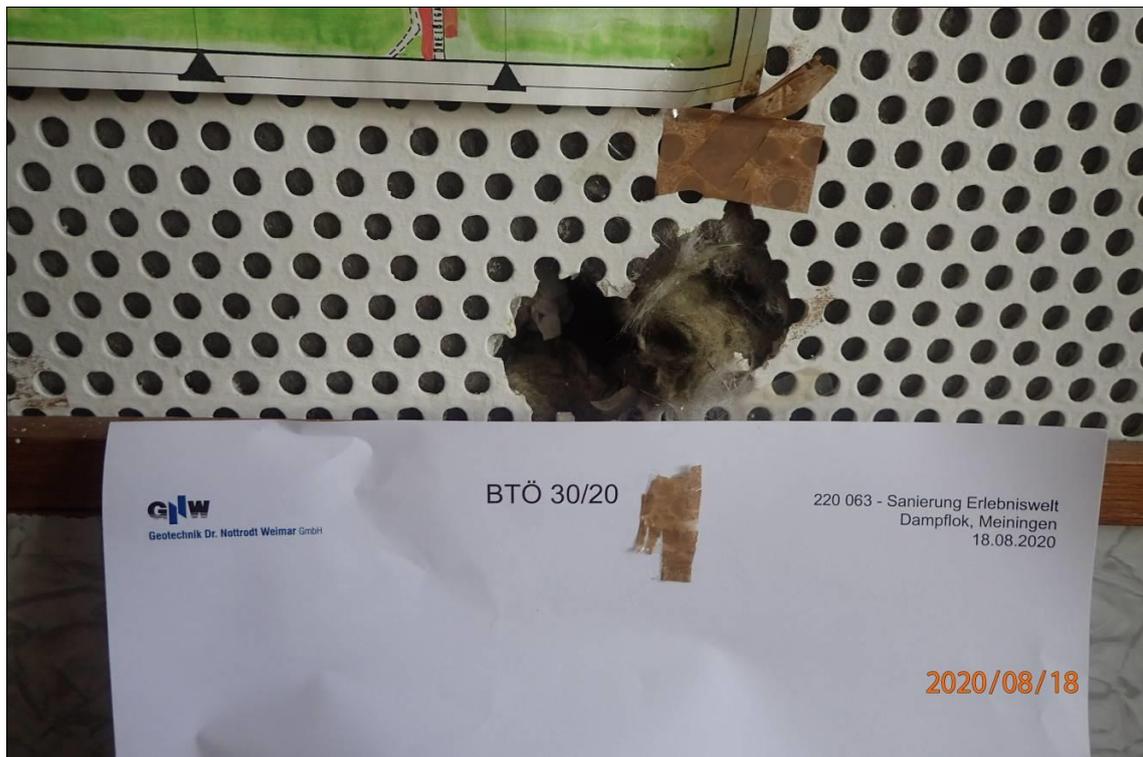
Bohrkern		Film		Foto	X
Bezeichnung	UB / Bauteil / Lage	Durchmesser [mm]	Länge [cm]	Betondeckung [mm]	Carbonatisierung [mm]
BTÖ 30/20	EG, E-0-20, Fußboden, Bühne	30,0	5,0	-	-
Sonstiges	0,0 - 0,5 cm Holzspanplatte, gelocht 5,0 cm <b>Dämmwolle</b>				
h = -					
Laborauftrag	BTÖ 30/20:		KMF

Die Rückbauarbeiten der **Bauteile mit „alter“ KMF** (siehe hierzu Kapitel 6.4) in Wänden, Decken und Rohrverkleidungen erfordert die unbedingte Einhaltung der Vorgaben der TRGS 521 „Abbruch-, Sanierungs- und Instandhaltungsarbeiten mit alter Mineralwolle“. Bei der Kalkulation sollte für alle KMF-haltigen Produkte von der Kategorie 2 gemäß der seit dem 26.11.2010 gültigen neuen Gefahrenstoffverordnung (GefStoffV) ausgegangen werden.

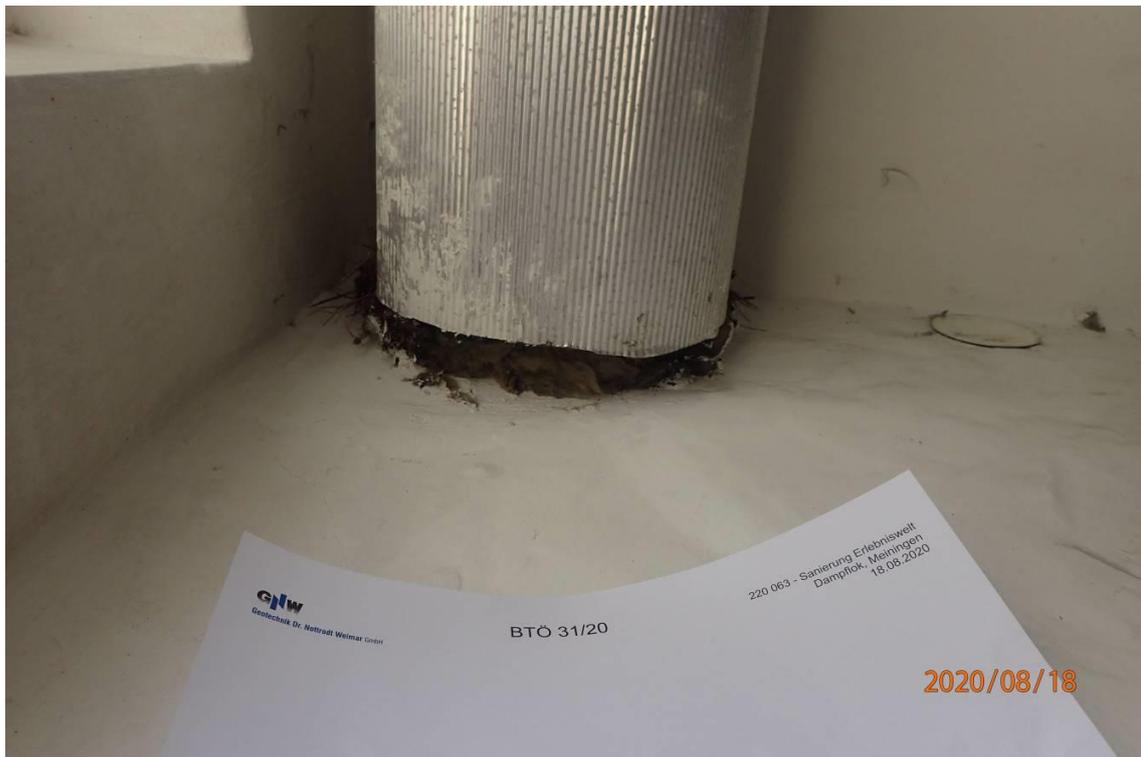
Bohrkern				Film		Foto	X
Bezeichnung	UB / Bauteil / Lage	Durchmesser [mm]	Länge [cm]	Betondeckung [mm]	Carbonatisierung [mm]		
BTÖ 31/20	UG, E-1.-01 B, Decke Rohrverkleidung	30,0	10,0	-	-		
Sonstiges	0,0 - 10, cm Dämmwolle						
h = -							
Laborauftrag	BTÖ 30/20:	KMF

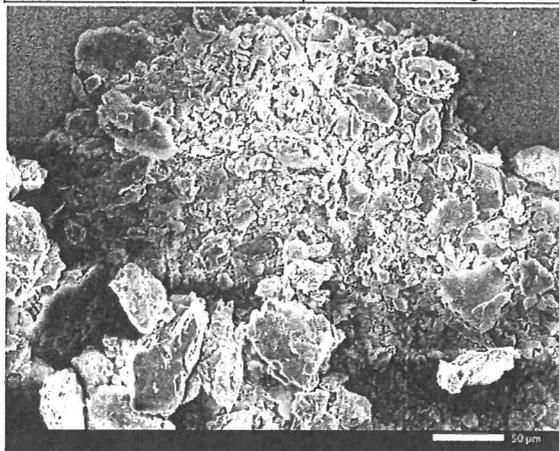
*REM-Bild*

<b>20904774-004</b>	
Angaben des Kunden:	3426-4
Probenvorbereitung:	KMF Materialprobe (VDI 3866-5 Anh. B) <sup>a</sup> : Heißveraschung, Zerkleinerung, Säurebehandlung, Goldbeschichtung Asbest Materialprobe (VDI 3866-5 Anh. B) <sup>a</sup> : Heißveraschung, Zerkleinerung, Säurebehandlung, Goldbeschichtung

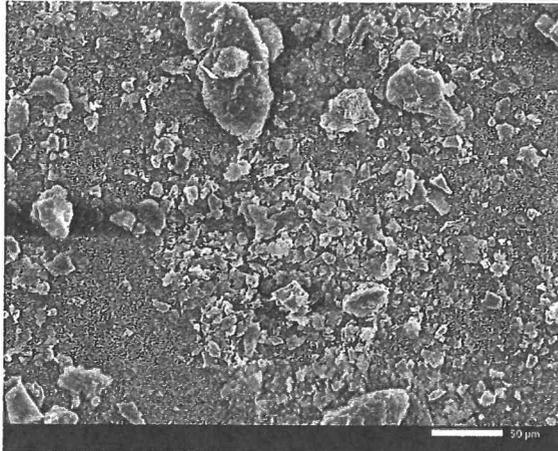
*REM-Bild*

<b>20904774-005</b>	
Angaben des Kunden:	3426-6
Probenvorbereitung:	KMF Materialprobe (VDI 3866-5 Anh. B) <sup>a</sup> : Heißveraschung, Zerkleinerung, Säurebehandlung, Goldbeschichtung Asbest Materialprobe (VDI 3866-5 Anh. B) <sup>a</sup> : Heißveraschung, Zerkleinerung, Säurebehandlung, Goldbeschichtung
