Schloss Wernigerode

Maßnahmen zur Verbesserung der generationsgerechten Zugänglichkeit

Ingenieurgeologisches Baugrundgutachten

Bericht-Nr. 2703/20/BG

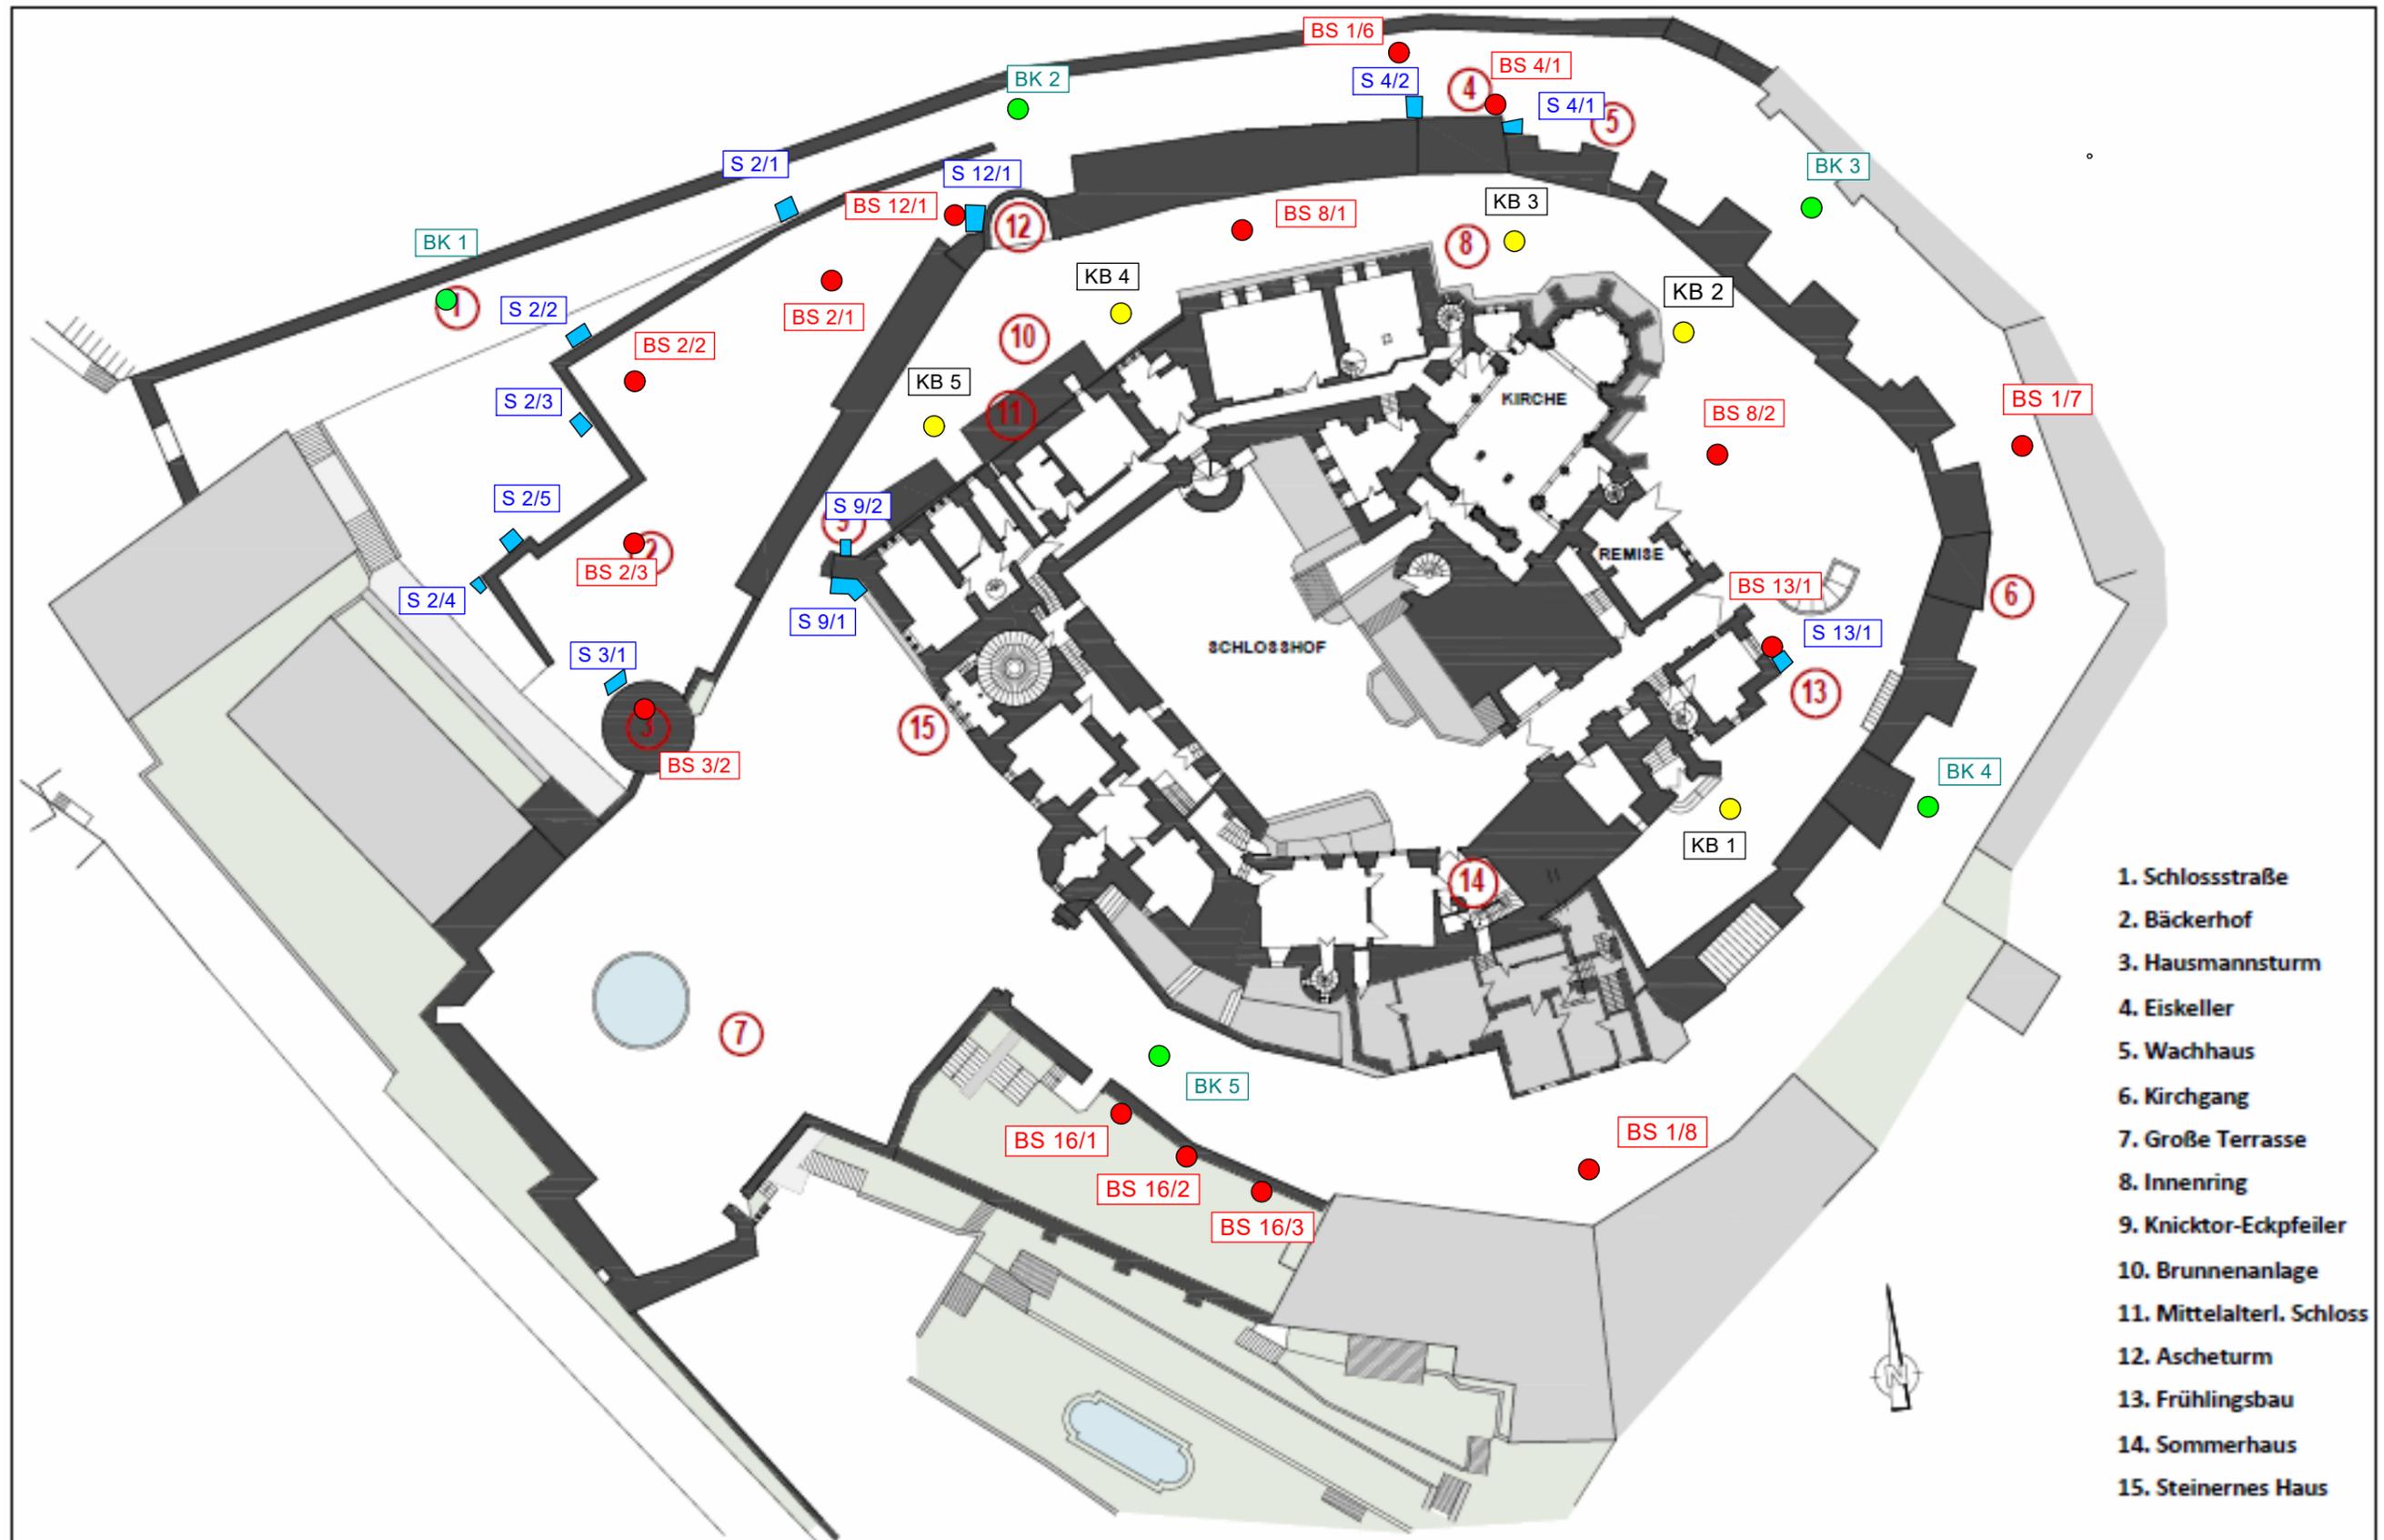
Datum: 07.05.2020	Anlage: 1
gez.: Peter	Bericht-Nr.: 2703/20/BG

Die Lage der Aufschlüsse ist im Lageplan ersichtlich (Anlage 1). Mitdargestellt sind Aufschlüsse, welche im Zuge früherer Erkundungen im Bereich Schlossstraße und Innenring ausgeführt wurden. Die Lage und Profile bzw. Schichtenverzeichnisse wurde den Unterlagen [8] und [12] entnommen. Die Ergebnisse der Bohrungen und Schürfe sind in Anlage 2 als Bohr- und Schurfprofile objektbezogen grafisch dargestellt. Eine Fotodokumentation der Schürfe ist als Anlage 3 beigefügt.

Schloß Wernigerode
 Baugrunduntersuchungen 2020
 Lageplan Bohrungen und Schürfe

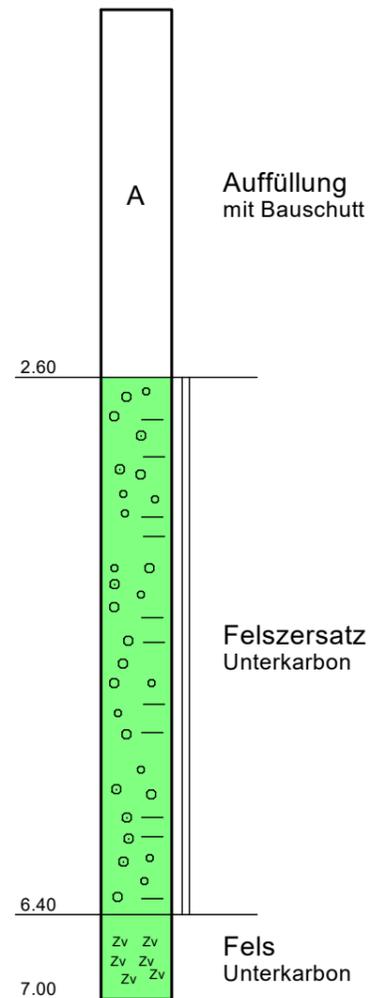
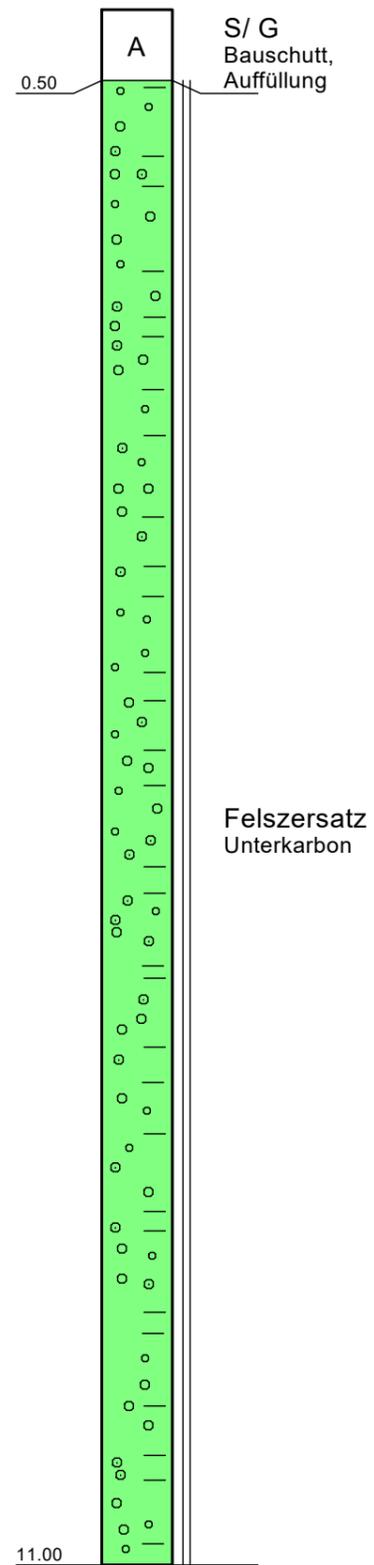
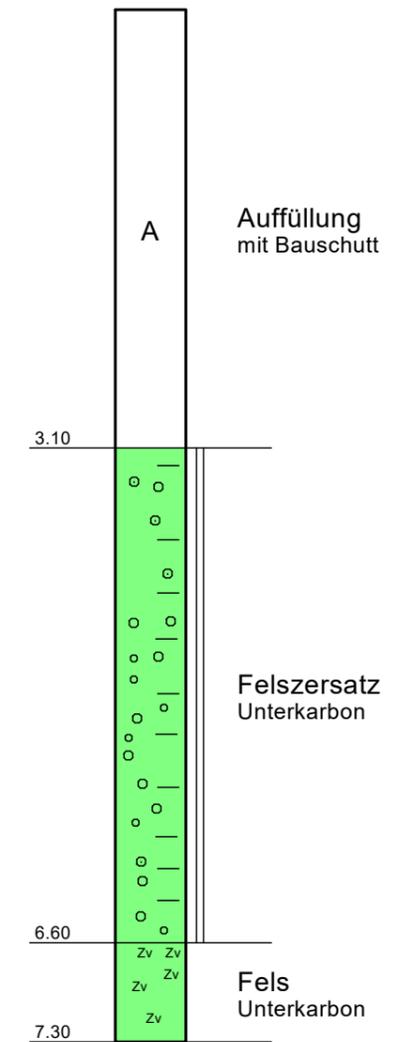
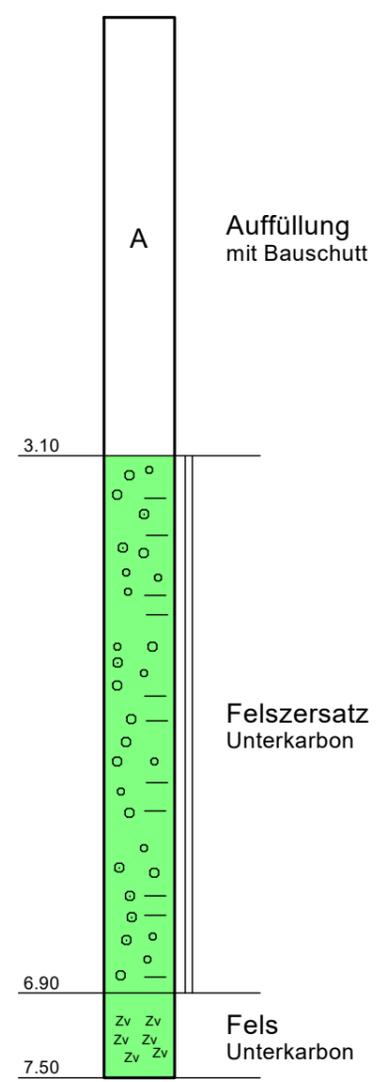
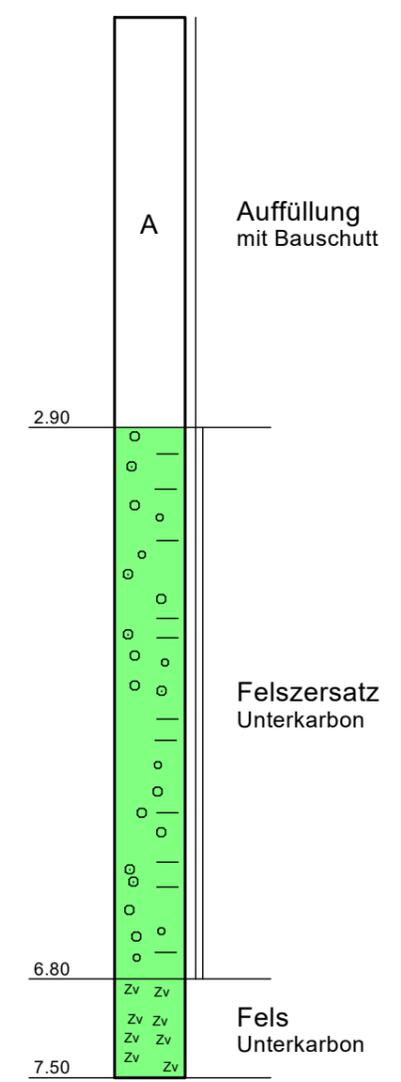
Der Innenring wurde durch uns mit den Bohrungen BS 8/1 und BS 8/2 erkundet. Bei der Bewertung wurden die Aufschlüsse aus [12] mit herangezogen (KB 1 - KB 5).

Der Innenring ist mit ungebundenen Schotter- und Kiestragschichten befestigt. Deren Dicke wurde in den Bohrungen BS 8/1 und BS 8/2 mit 10 und 30 cm festgestellt. Unter der Befestigung folgen anthropogene Auffüllungen. Die Auffüllungen bestehen aus tonigen Kiessanden und sind mit Bauschutt durchsetzt. Sie reichen in den Aufschlüssen i.d.R. bis in Tiefen zwischen 2,6 und 3,1 m unter GOK. Im Bereich der Bohrpunkte KB 4 und BS 8/1 ist eine Hochlage der unterlagernden Festgesteine vorhanden. Die Auffüllungen sind dort geringer mächtig. In KB 4 reichen sie bis in eine Tiefe von 0,8 m unter GOK. Die Bohrung BS 8/1 musste in einer Tiefe von 0,8 m, vermutlich mit Erreichen der Festgesteinsoberkante abgebrochen werden.

Das Festgestein wurde in den Rammkernsondierungen nicht erkundet. In den Schichtenverzeichnissen aus [12] ist das Festgestein nicht näher dokumentiert. Es wird dort als mehrere Meter mächtiger Felsersatz über Fels (Unterkarbon) beschrieben. Wir gehen davon aus, dass es sich beim Felsersatz überwiegend um kleinstückig, schotterartig verwitterte Grauwacke mit tonigen Zwischenmitteln und beim Fels um Grauwacke handelt.

Grundwasser wurde in den bis zu 11,5 m tiefen Bohrungen nicht angeschnitten.

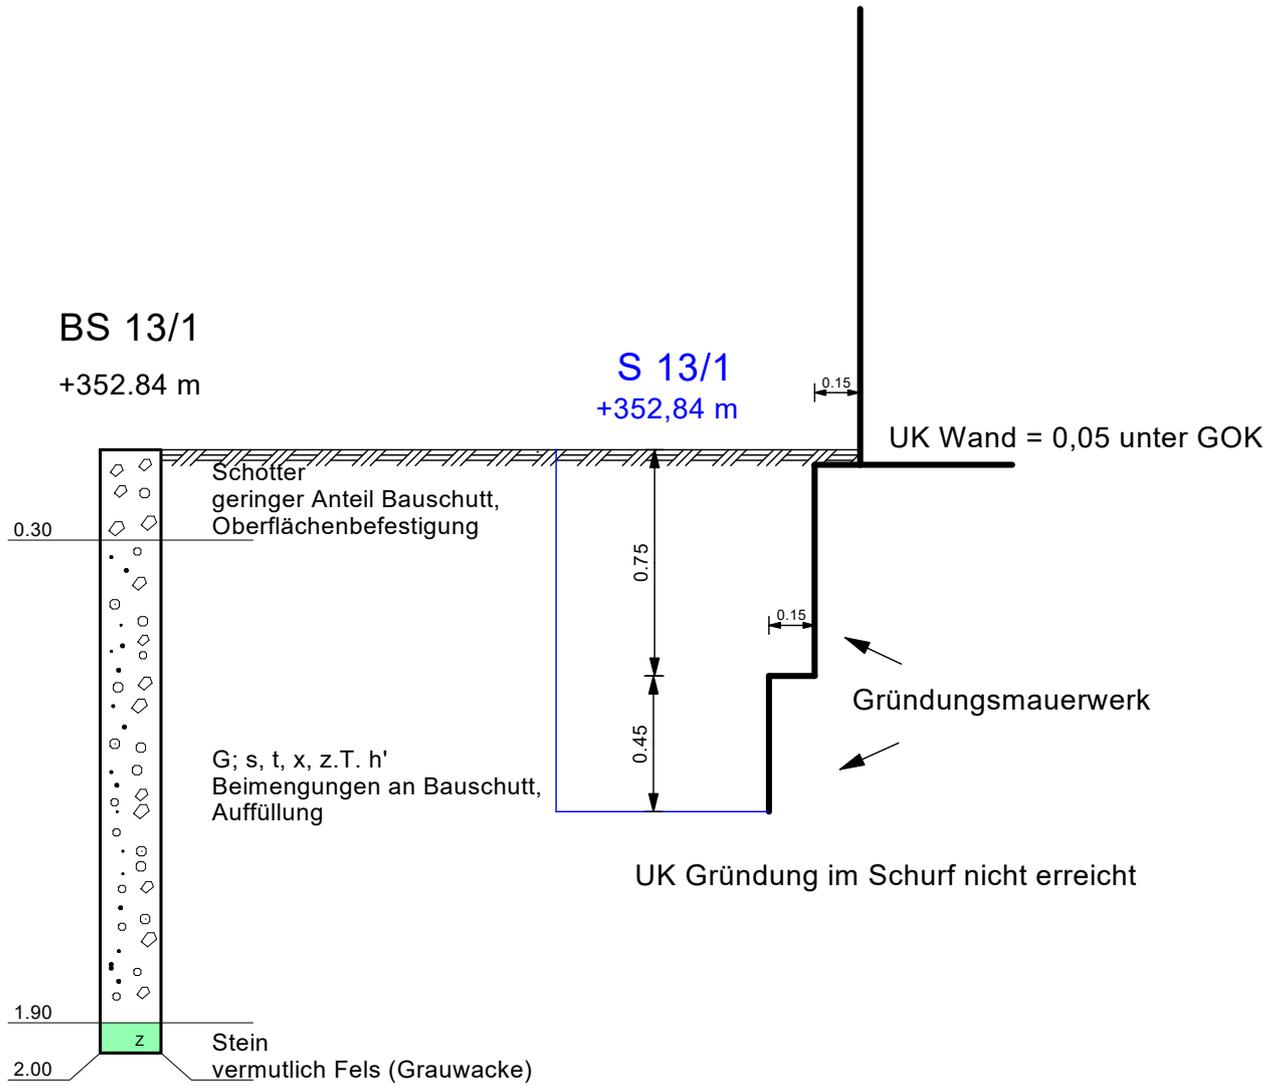
Dipl.-Ing. A. Peter Ing.-büro f. Geotechnik Gozestr. 22, Quedlinburg Tel.: 03946 810533 Fax: 810537	Schloss Wernigerode Baugrunduntersuchung 2020 <hr/> Profile Frühlingsbau	Datum: 12.06.2020	Anlage: 2.5
		gez.: Peter	Bericht-Nr.: 2703/20/BG

Die Wand des Frühlingsbaus ist in einer Tiefe von ca. 5 cm unter GOK auf einem Gründungsmauerwerk aus Natursteinen abgesetzt. Das Gründungsmauerwerk verspringt an seiner OK und in einer Tiefe von 0,75 m unter GOK um jeweils ca. 15 cm nach außen. Die Sohle des Gründungsmauerwerks wurde bis zur Endtiefe des Schurfes (1,3 m) nicht erreicht. In der Schurfsohle standen anthropogene Auffüllungen an.

In der unmittelbar neben dem Schurf ausgeführten Bohrung BS 13/1 reichen die Auffüllungen bis in eine Tiefe von 1,9 m unter GOK. Die Bohrung musste in einer Tiefe von 2,0 m unter GOK wegen eines Steinhindernisses (Grauwacke) abgebrochen werden. Vermutlich handelt es sich dabei um anstehendes Festgestein. Es ist aber auch möglich, dass es sich beim Bohrhindernis um einen in den Auffüllungen eingelagerten Stein handelt und die Auffüllungen dann entsprechend noch tiefer reichen. In den in der Nähe befindlichen Bohrungen KB 1 und KB 2 reichen die Auffüllungen bis in Tiefen von 2,9 bzw. 3,1 m unter GOK.

Weiter unbekannt sind die Gründungsverhältnisse des Frühlingsbaus und des Knicktor-Eckpfeilers. Zur weiteren Klärung von Schadensursachen und eines erforderlichen Sanierungsbedarfes sollten dort ergänzende, tieferreichende Aufragungen bis zu den Gründungssohlen ausgeführt werden.

Im Bereich des Frühlingsbaus stehen im Gründungsbereich des Aufzuges vermutlich anthropogene Auffüllungen mit größerer Mächtigkeit an (ca. 2 - 3 m unter GOK außen). Die Auffüllungen können als nur gering tragfähig und zudem stark kompressibel eingeschätzt werden. Bei Lasteintragung in die Auffüllungen sind größere bauwerksschädliche Setzungen zu erwarten. Wir empfehlen, im Vorfeld der Maßnahme im Bereich des geplanten Aufzuges eine ergänzende Bohrung zur Feststellung des Baugrundaufbaues durchzuführen. Sollte sich die größere Mächtigkeit der Auffüllungen bestätigen, bietet sich ggf. eine Gründung auf Verpresspfählen an (z.B. GEWI-Pfähle).

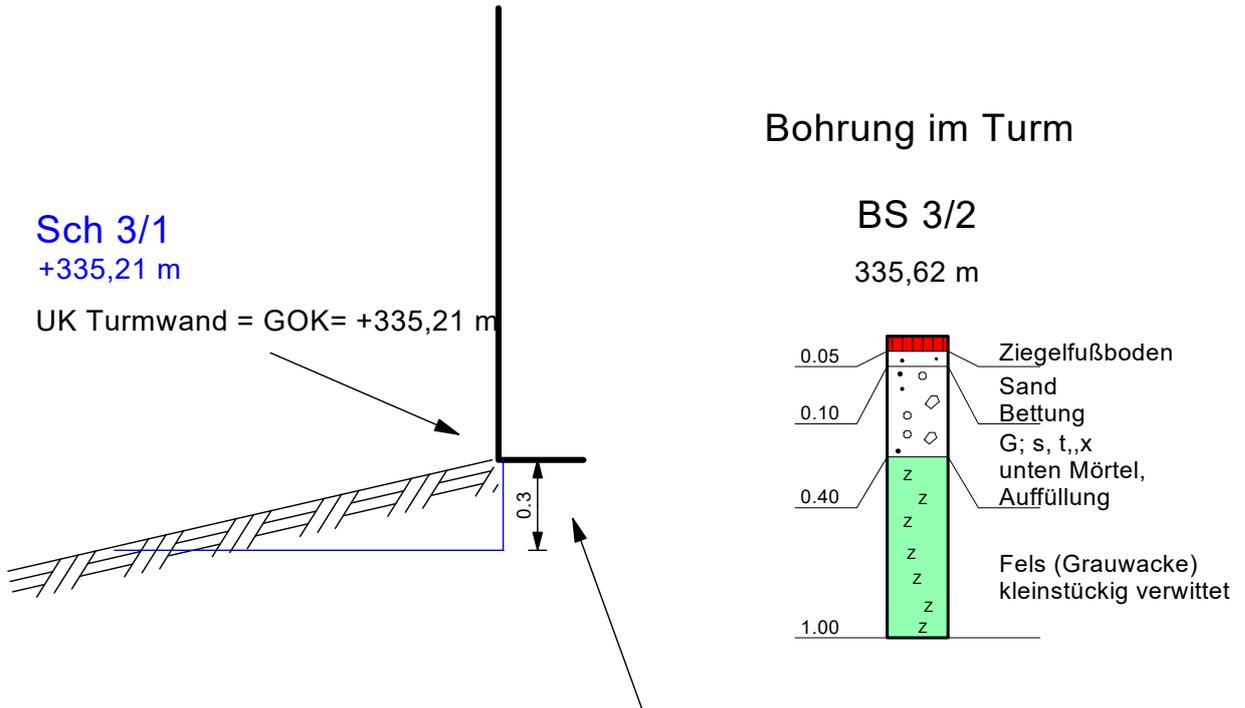
Dipl.-Ing. A. Peter Ing.-büro f. Geotechnik Goestr. 22, Quedlinburg Tel.: 03946 810533 Fax: 810537	Schloss Wernigerode Baugrunduntersuchung 2020 <hr/> Profile Hausmannsturm	Datum: 12.06.2020	Anlage: 2.6
		gez.: Peter	Bericht-Nr.: 2703/20/BG

Die Wand des Hausmannsturms ist in geländegleichem Niveau überwiegend auf anstehendem Festgestein (Grauwacke) abgesetzt. Die Grauwacke ist im Gründungsbereich kleinstückig (schotterartig) mit tonigen Zwischenmitteln verwittert. Am westlichen Rand des Schurfes stand in der Gründungssohle Verwitterungslehm mit halbfester Konsistenz an.

Das Mauerwerk des Hausmannsturms ist im Gründungsbereich lokal aufgelockert und durchwurzelt. Lokal befindet sich zwischen Mauerwerk und Untergrund eine offene Fuge.

Im Turm wurde im Bereich des geplanten Aufzuges die Bohrung BS 3/2 ausgeführt. Der Fußboden des Turms ist mit 5 cm hohen Ziegeln befestigt. Die Ziegel sind auf einer ca. 5 cm dicken Sandschicht gebettet. Unter der Bettung folgen anthropogene Auffüllungen in

Form von tonigen, steinigen Kiessanden. Diese reichen bis in eine Tiefe von ca. 0,4 m unter Fußboden. An der Basis der Auffüllungen befindet sich Gipsmörtel und darunter kleinstückige Grauwacke. In dieser musste die Bohrung in einer Tiefe von 1,0 m unter Fußboden abgebrochen werden.

Wand steht überwiegend auf Fels (Grauwacke, kleinstückig)
 lokal auch auf Verwitterungslehm (Ton mit Grauwackestücken, halbfest)

Wir empfehlen, im Zuge der geplanten Sanierungsmaßnahmen auch eine Sanierung der Gründungen vorzusehen mit dem Ziel, schadhaftes Mauerwerk zu ertüchtigen, Wurzeln zu beseitigen und möglichst eine frostsichere Einbindung der Gründungen herzustellen.

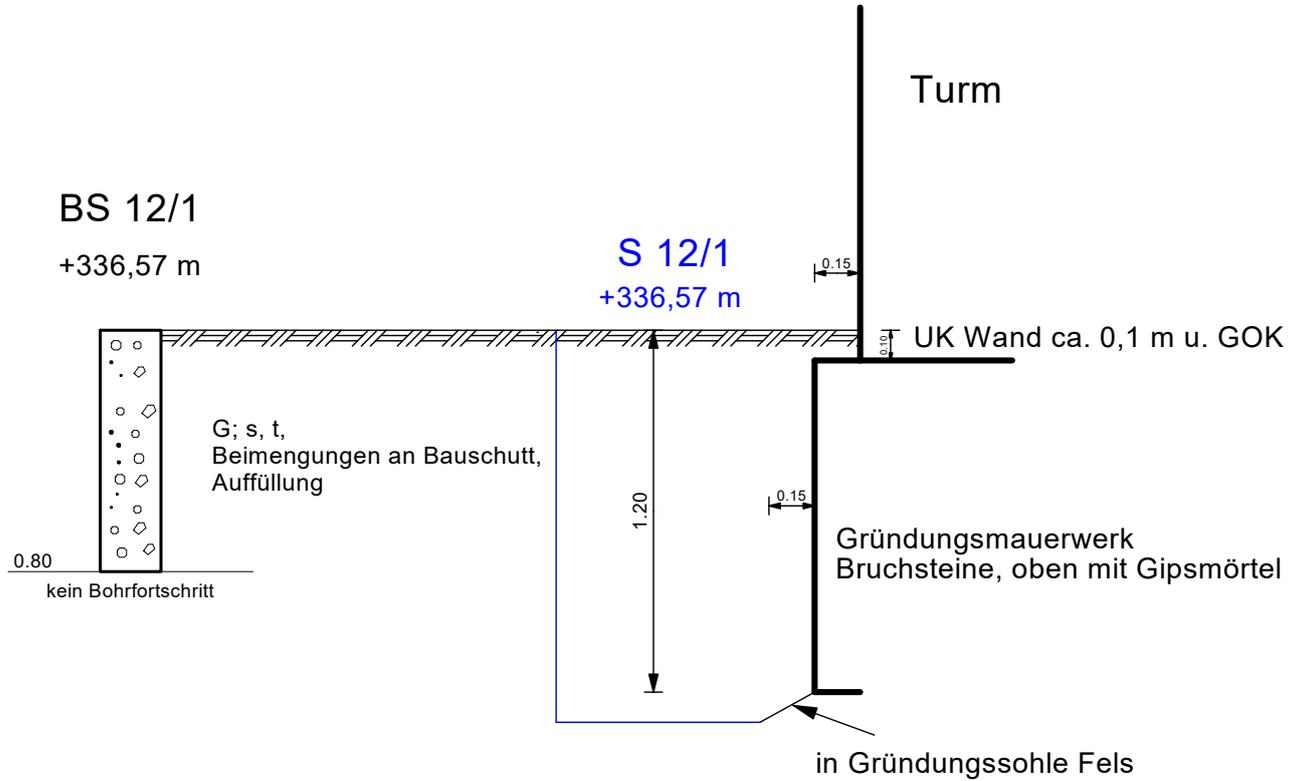
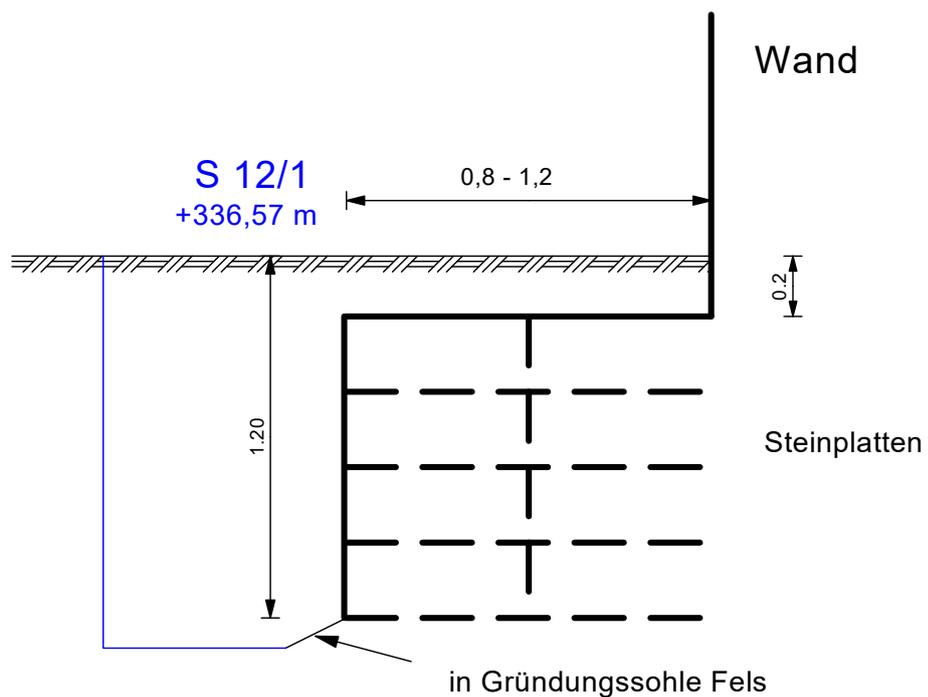
Dipl.-Ing. A. Peter Ing.-büro f. Geotechnik Goezestr. 22, Quedlinburg Tel.: 03946 810533 Fax: 810537	Schloss Wernigerode Baugrunduntersuchung 2020 <hr/> Profile Ascheturm	Datum: 12.06.2020	Anlage: 2.7
		gez.: Peter	Bericht-Nr.: 2703/20/BG

Die Wand des Ascheturms ist in einem Niveau von ca. 10 cm unter GOK auf einem Gründungsmauerwerk abgesetzt. Das Gründungsmauerwerk besteht aus Bruchsteinen, welche im oberen Bereich sichtbar mit Gipsmörtel verfugt sind. Das Gründungsmauerwerk verspringt an seiner OK um ca. 15 cm nach außen und verläuft dann senkrecht nach unten. Die Gründungssohle wurde im Schurf in einer Tiefe von 1,2 m unter GOK angetroffen. Das Gründungsmauerwerk ist in dieser Tiefe auf anstehendem Festgestein (Grauwacke) abgesetzt.

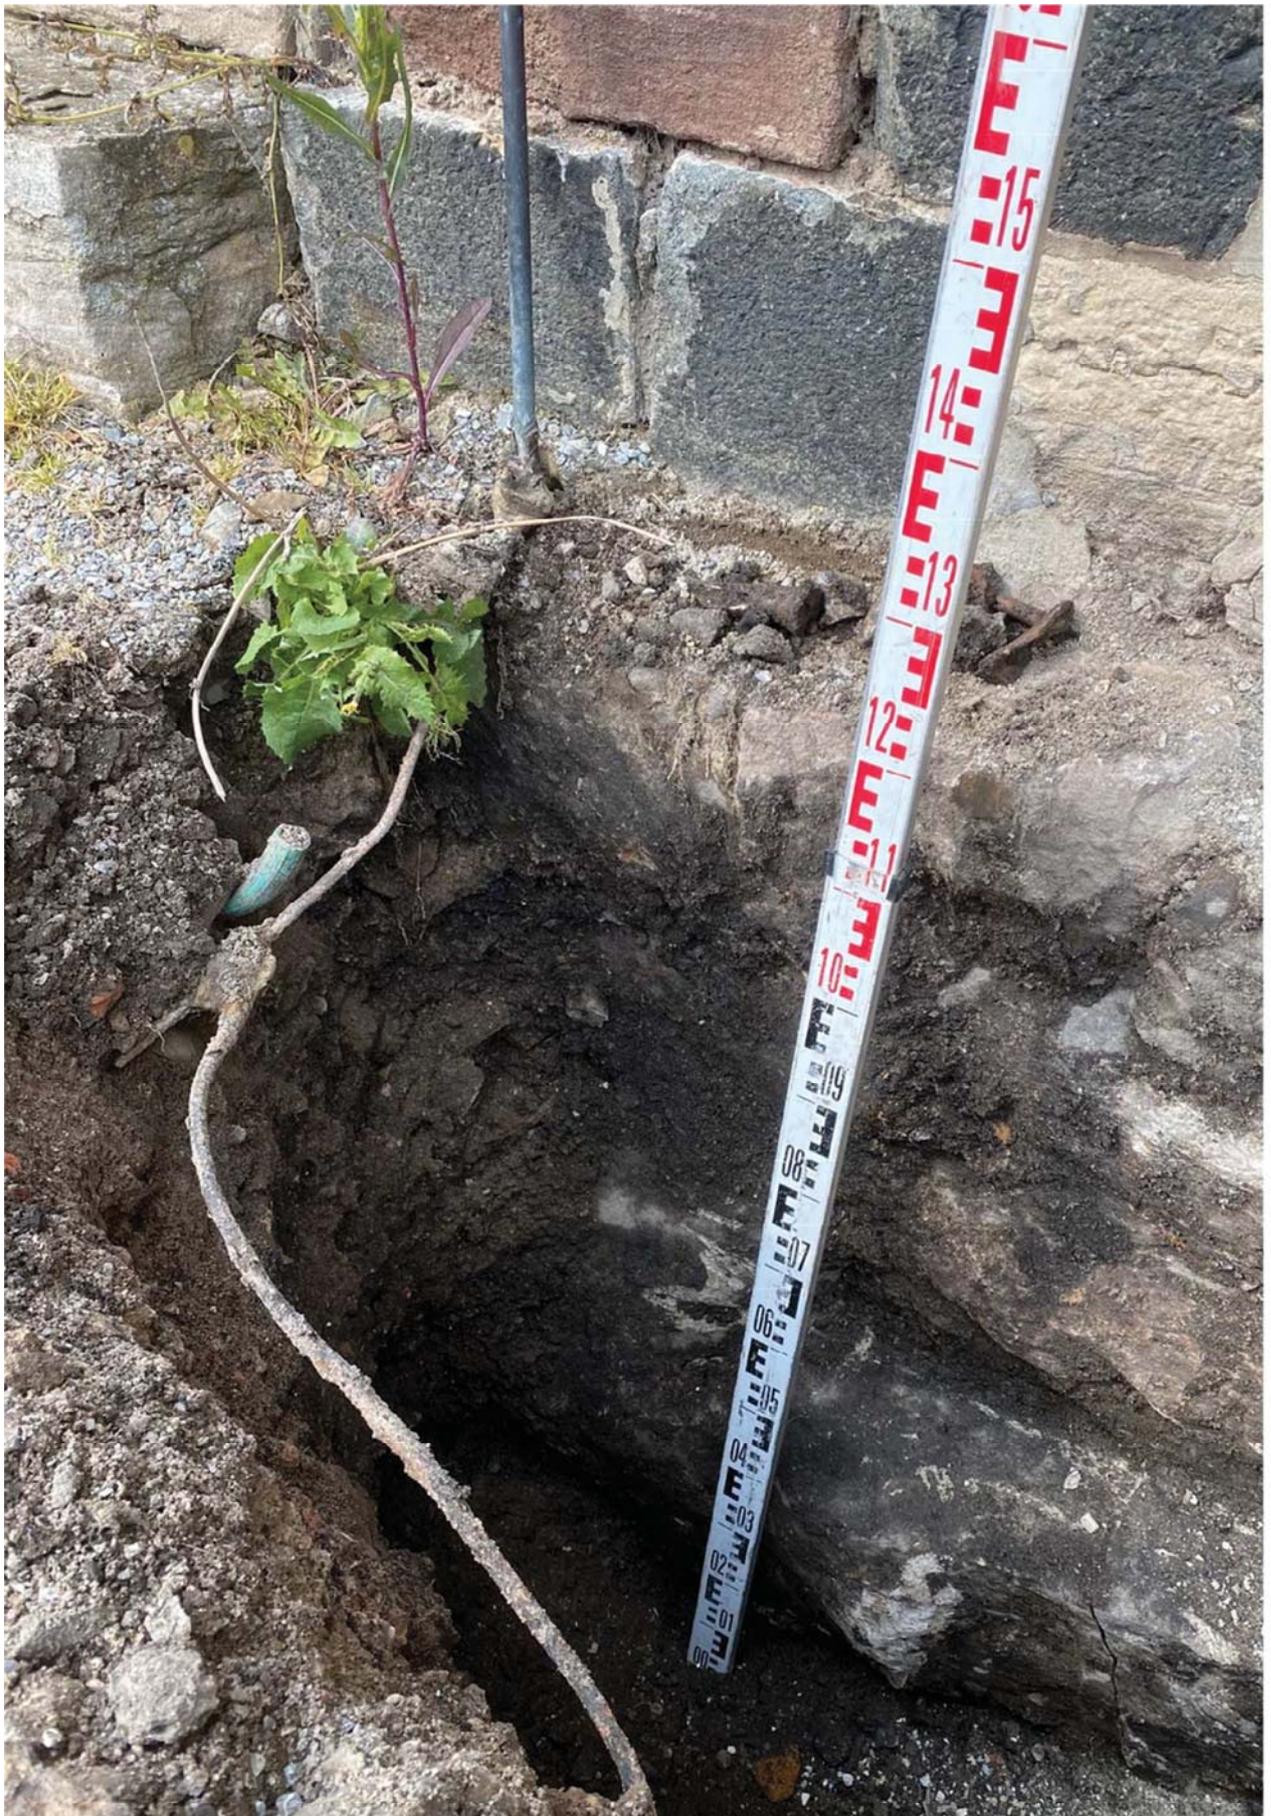
Dipl.-Ing. A. Peter Ing.-büro f. Geotechnik Goezestr. 22, Quedlinburg Tel.: 03946 810533 Fax: 810537	Schloss Wernigerode Knicktor - Eckpfeiler Fotos Schachtbau Nordhausen	Datum: 12.06.2020	Anlage: 3.13
		gez.: Peter	Bericht-Nr.: 2703/20/BG

Durch den Planer wurden uns Fotos von Schachtbau Nordhausen zur Verfügung gestellt, auf denen eine frühere Aufgrabung am Knicktor-Eckpfeiler sichtbar ist. Die Fotos lassen vermuten, dass der Pfeiler auf den Resten eines ehemaligen mehrschaligen Mauerwerks aufgesetzt ist. Im unteren Bereich sind Reste einer Mauerwerksschale erkennbar. Der Pfeiler selbst steht oben vermutlich auf der inneren Verfüllung des Mauerwerks. Diese besteht augenscheinlich aus vermörtelten Bruchsteinen. In der Aufstandsfläche und im aufgehenden Mauerwerk ist der Pfeiler stark gestört.
