Bauwerksbuch

nach DIN 1076

Bauwerksname	Fußgängerbrücke über die Leine
Teilbauwerksname	Fußgängerbrücke über die Leine / Schlachthofstraße
Nächst gelegener Ort	Heilbad Heiligenstadt / Schlachthofstraße
Verwaltung/Gemarkung	HEILBAD HEILIGENSTADT, STADT
Bemerkungen	Insektenbefall, eindringende Feuchte Prüfintervall auf 2 Jahre, Einbindung der Uni-Erfurt

Name: **Fußgängerbrücke über die Leine/Fußgängerbrücke über die Leine /**

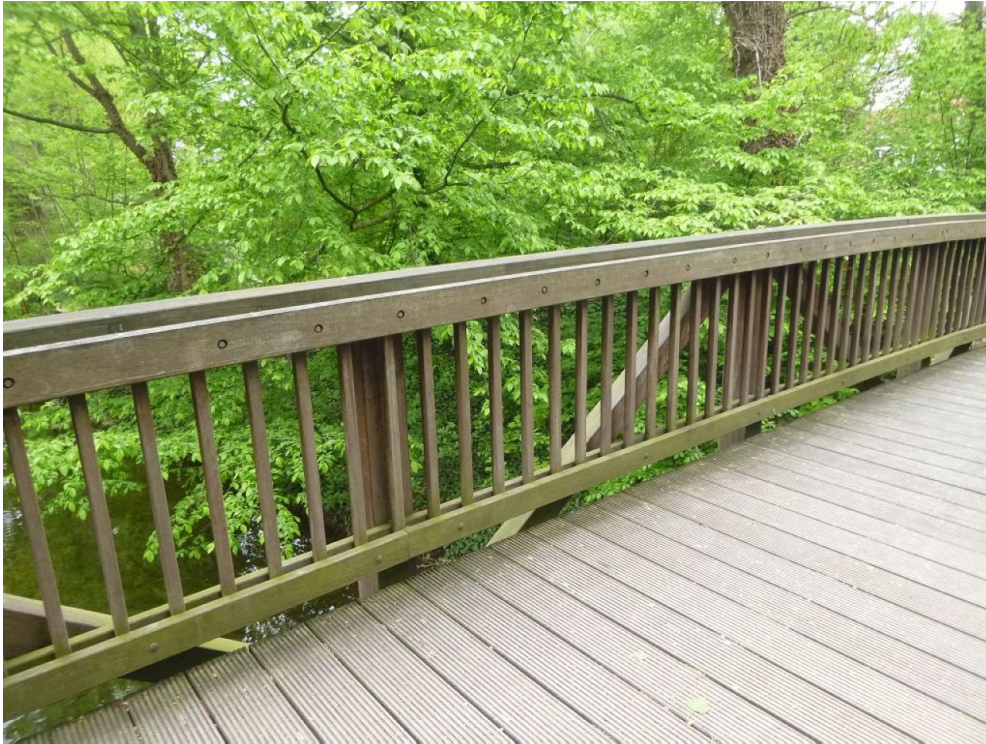
ANSICHT GELÄNDER

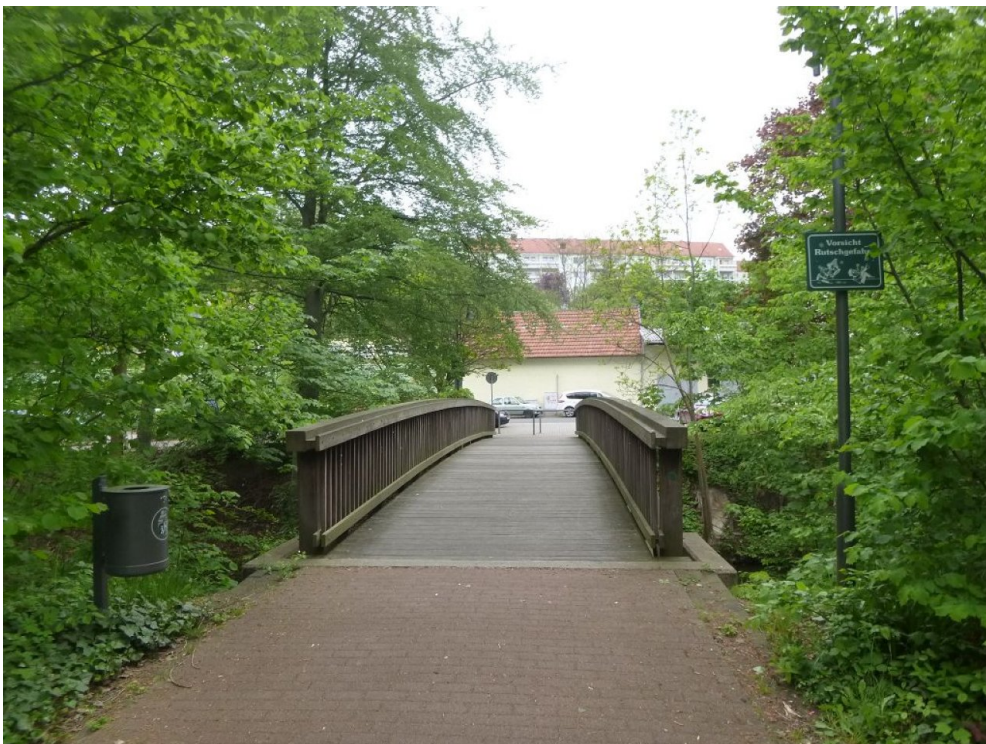
DRAUFSICHT VON HINTEN

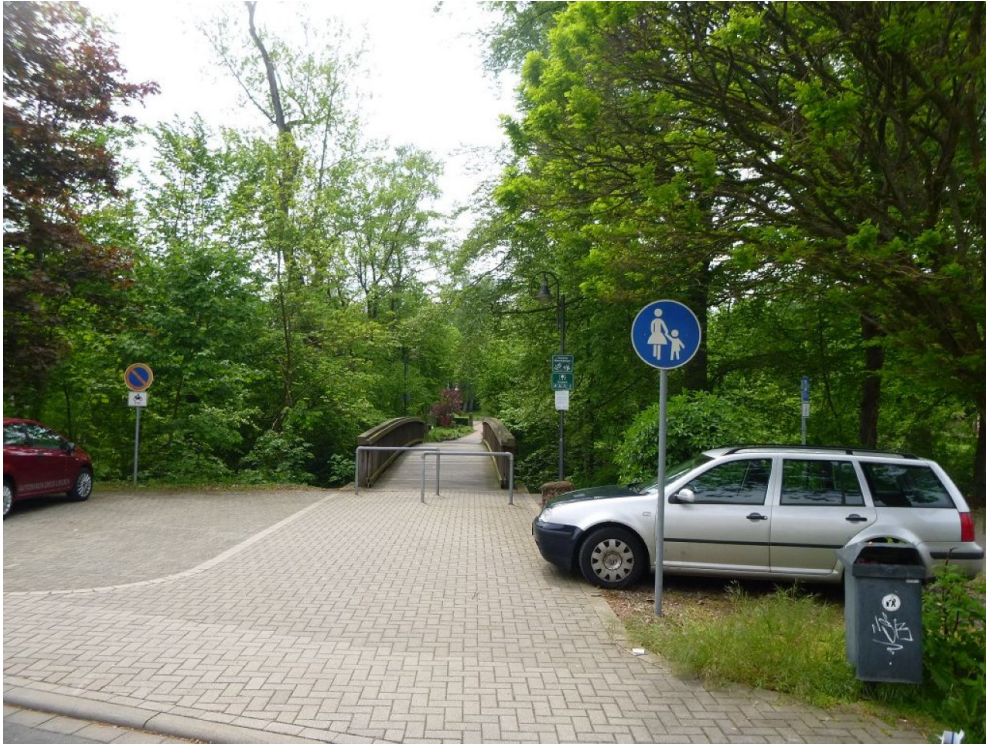
DRAUFSICHT VON VORN
