## Baugrunduntersuchung

Grundhafter Ausbau Am Spitzberg 3-8  
in 02829 Markersdorf OT Deutsch Paulsdorf,  
Landkreis Görlitz

Hauptuntersuchung für geotechnische Kategorie 2  
gemäß DIN EN 1997-1 / DIN 4020 / DIN 1054

Projekt: P-097-06-24

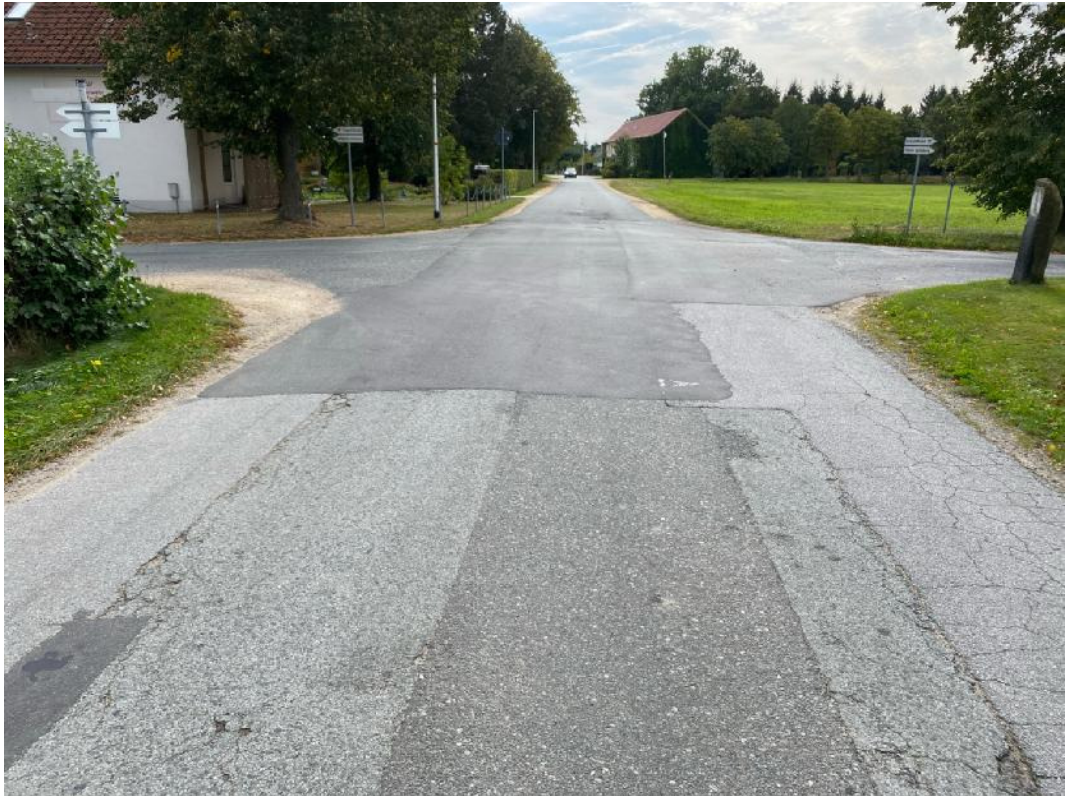
Bild 5: Asphalte Bereich RKS 1

Zuoberst ist eine Asphaltbefestigung vorhanden. Dabei besteht die Straße im Untersuchungsbereich aus mehreren, verschiedenen Asphaltarten, siehe Bilder 5 und 6 (Oberfläche) sowie Bilder 1 bis 4 (Bohrkerne) in Anlage 7.
