Fotodokumentation zum 2. Ortstermin am 14.01.2025 (2025-01-14 Funktionsräume)

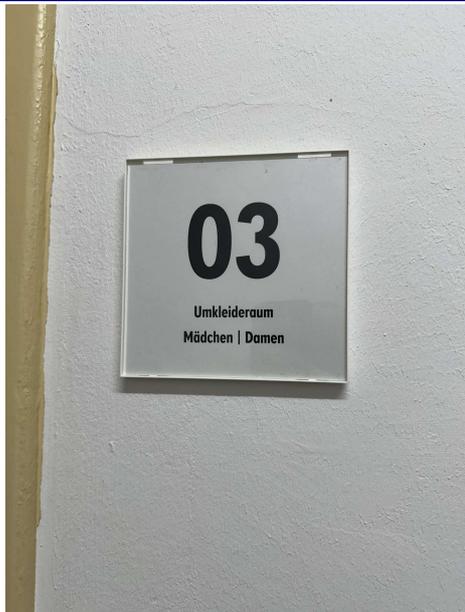
2025-01-14 Funktionsräume 49. GSSH,
Bernh rdstr  e 80. 001Foto. Raum 03: mit
W ssersch den und 3 kleineren Hohll gen sollten
 bgeschl gen und erneuert werden, Innenputz
 nsonsten weitestgehend erh ltenswert

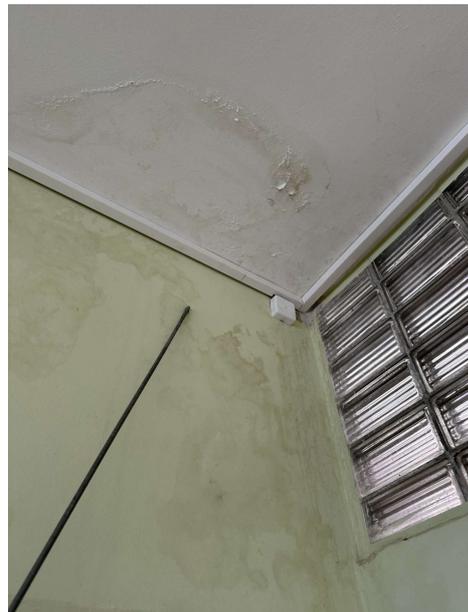
2025-01-14 Funktionsr ume 49. GSSH,
Bernh rdstr  e 80. 002Foto. Raum 03: mit
W ssersch den und 3 kleineren Hohll gen sollten
 bgeschl gen und erneuert werden, Innenputz
 nsonsten weitestgehend erh ltenswert

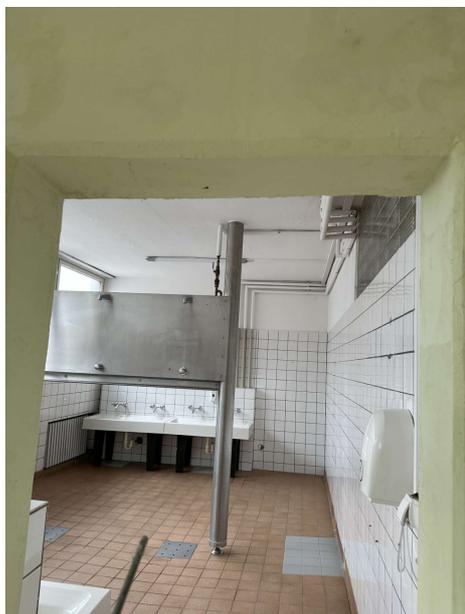
2025-01-14 Funktionsr ume 49. GSSH,
Bernh rdstr  e 80. 003Foto. Raum 03: mit
W ssersch den und 3 kleineren Hohll gen sollten
 bgeschl gen und erneuert werden, Innenputz
 nsonsten weitestgehend erh ltenswert

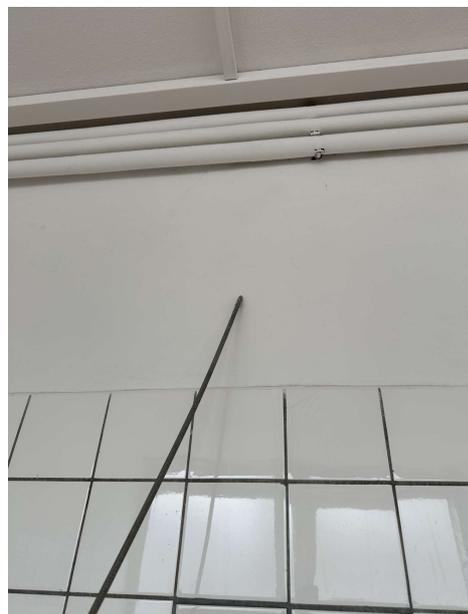
2025-01-14 Funktionsr ume 49. GSSH,
Bernh rdstr  e 80. 004Foto. Raum 03: mit
W ssersch den und 3 kleineren Hohll gen sollten
 bgeschl gen und erneuert werden, Innenputz
 nsonsten weitestgehend erh ltenswert

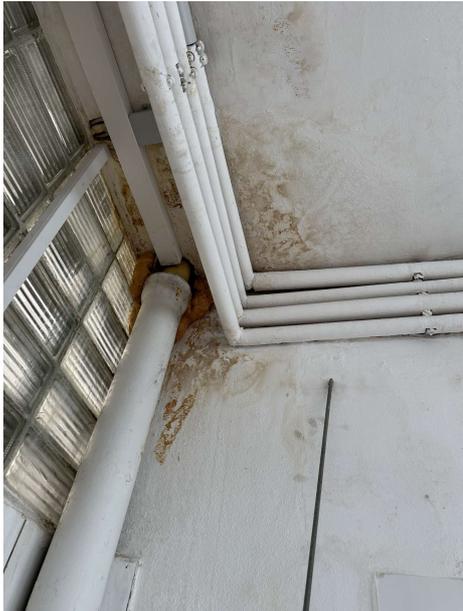
2025-01-14 Funktionsräume 49. GSSH, Bernh rdstr  e 80. 005Foto. Raum 03: mit W ssersch den und 3 kleineren Hohll gen sollten  bgeschl gen und erneuert werden, Innenputz  nsonsten weitestgehend erh ltenswert

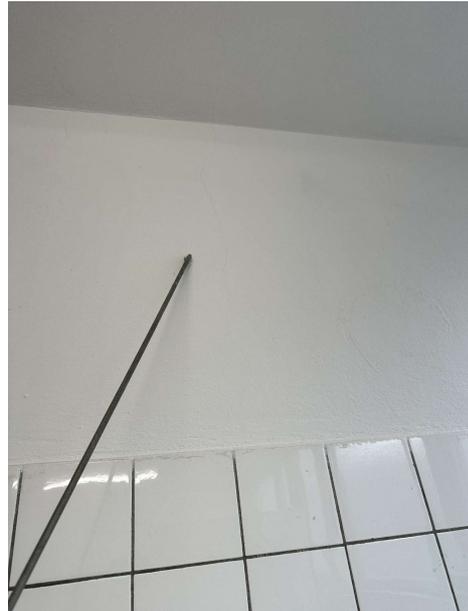
2025-01-14 Funktionsr ume 49. GSSH, Bernh rdstr  e 80. 006Foto. Raum 03: mit W ssersch den und 3 kleineren Hohll gen sollten  bgeschl gen und erneuert werden, Innenputz  nsonsten weitestgehend erh ltenswert

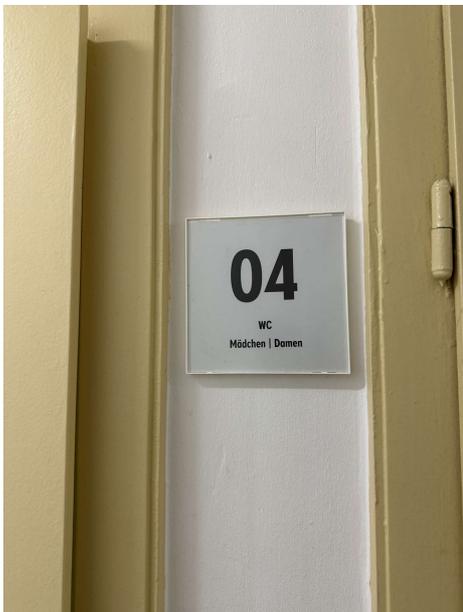
2025-01-14 Funktionsr ume 49. GSSH, Bernh rdstr  e 80. 007Foto. Raum 04: mit einer kleineren Hohll ge, diese sollte  bgeschl gen und erneuert werden, Innenputz  nsonsten erh ltenswert

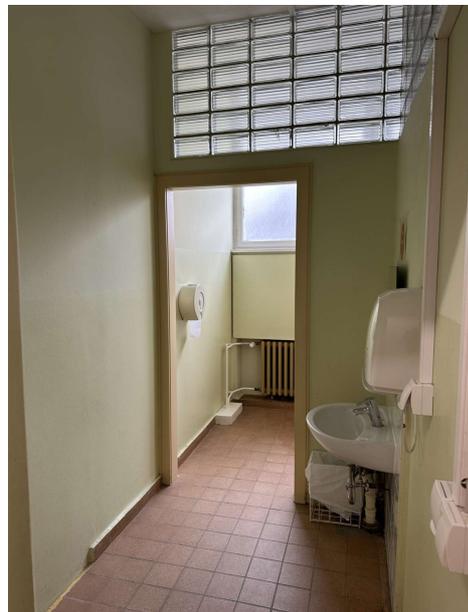
2025-01-14 Funktionsr ume 49. GSSH, Bernh rdstr  e 80. 008Foto. Raum 04: mit einer kleineren Hohll ge, diese sollte  bgeschl gen und erneuert werden, Innenputz  nsonsten erh ltenswert

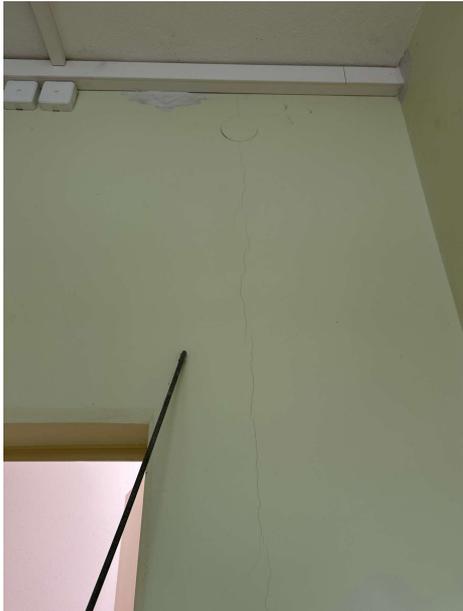
2025-01-14 Funktionsräume 49. GSSH, Bernh rdstr  e 80. 009Foto. Raum 04: mit einer kleineren Hohll ge, diese sollte  bgeschl gen und erneuert werden, Innenputz  nsonsten erh ltenswert

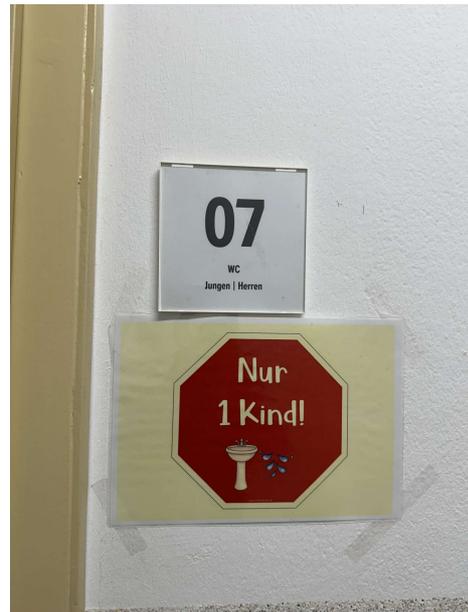
2025-01-14 Funktionsr ume 49. GSSH, Bernh rdstr  e 80. 010Foto. Raum 07: mit mehreren kleineren Hohll gen, diese sollten  bgeschl gen und erneuert werden, Innenputz  nsonsten erh ltenswert

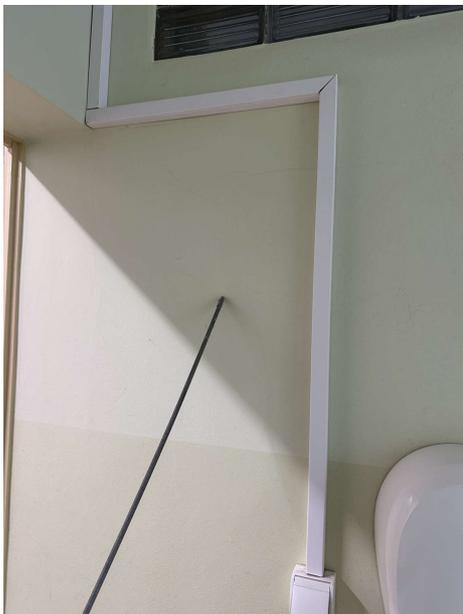
2025-01-14 Funktionsr ume 49. GSSH, Bernh rdstr  e 80. 011Foto. Raum 07: mit mehreren kleineren Hohll gen, diese sollten  bgeschl gen und erneuert werden, Innenputz  nsonsten erh ltenswert

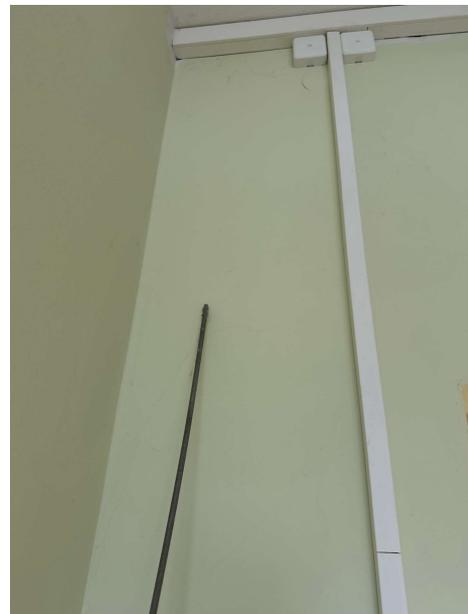
2025-01-14 Funktionsr ume 49. GSSH, Bernh rdstr  e 80. 012Foto. Raum 07: mit mehreren kleineren Hohll gen, diese sollten  bgeschl gen und erneuert werden, Innenputz  nsonsten erh ltenswert

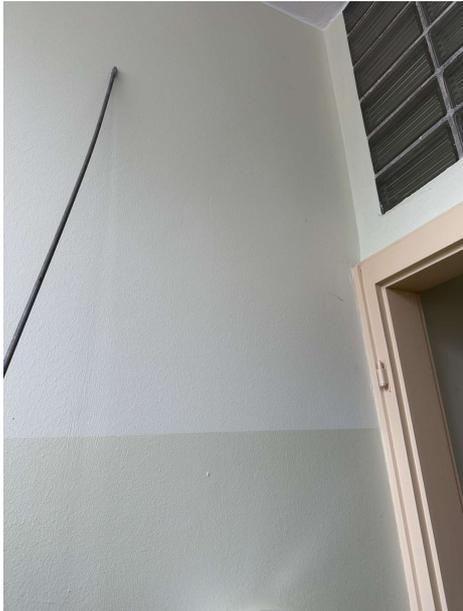
2025-01-14 Funktionsräume 49. GSSH, Bernh rdstr  e 80. 013Foto. Raum 07: mit mehreren kleineren Hohl gen, diese sollten  bgeschl gen und erneuert werden, Innenputz  nsonsten erh ltenswert

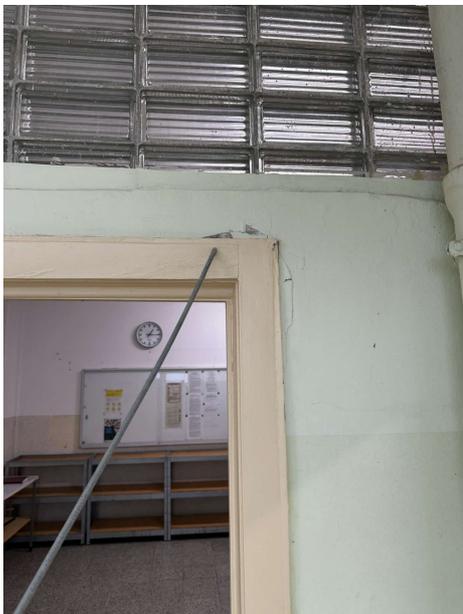
2025-01-14 Funktionsr ume 49. GSSH, Bernh rdstr  e 80. 015Foto. Raum 03: mit 3 kleineren Hohl gen sollten  bgeschl gen und erneuert werden, Innenputz  nsonsten weitestgehend erh ltenswert

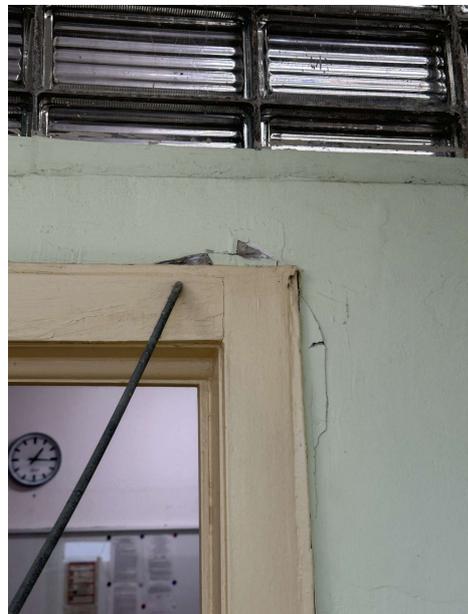
2025-01-14 Funktionsr ume 49. GSSH, Bernh rdstr  e 80. 016Foto. Raum 03: mit 3 kleineren Hohl gen sollten  bgeschl gen und erneuert werden, Innenputz  nsonsten weitestgehend erh ltenswert

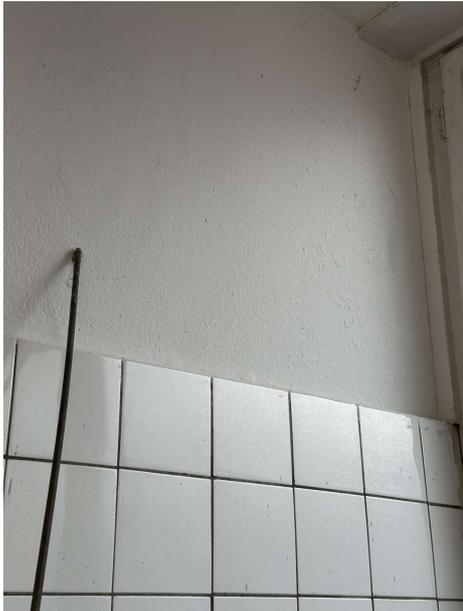
2025-01-14 Funktionsräume 49. GSSH, Bernh rdstr  e 80. 017Foto. Raum 03: mit 3 kleineren Hohlr ngen sollten  bgeschl gen und erneuert werden, Innenputz  nsonsten weitestgehend erh ltenswert

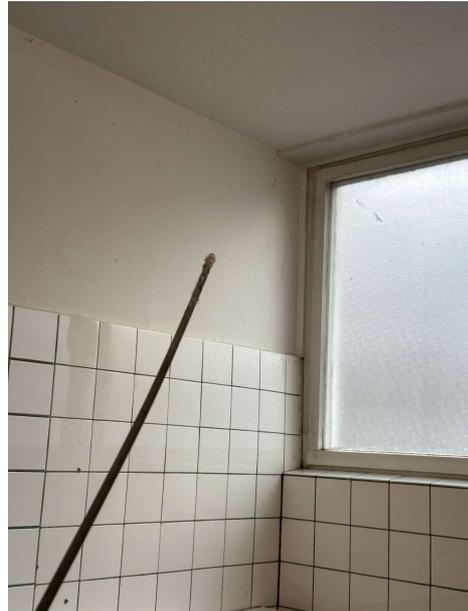
2025-01-14 Funktionsr ume 49. GSSH, Bernh rdstr  e 80. 018Foto. Raum 03: mit 3 kleineren Hohlr ngen sollten  bgeschl gen und erneuert werden, Innenputz  nsonsten weitestgehend erh ltenswert

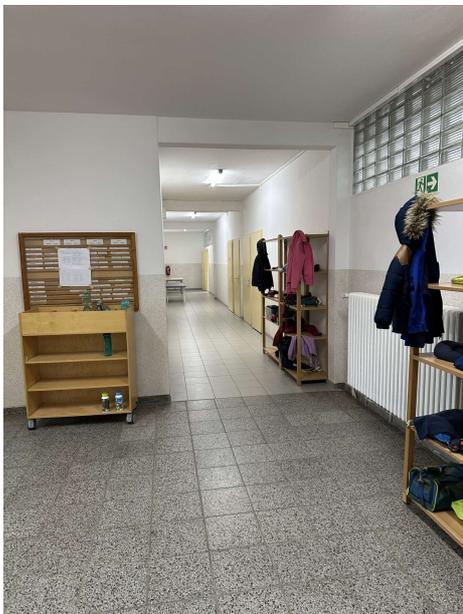
2025-01-14 Funktionsr ume 49. GSSH, Bernh rdstr  e 80. 019Foto. G ng: mit 3-4 kleineren Hohlr ngen sollten  bgeschl gen und erneuert werden, Innenputz  nsonsten erh ltenswert

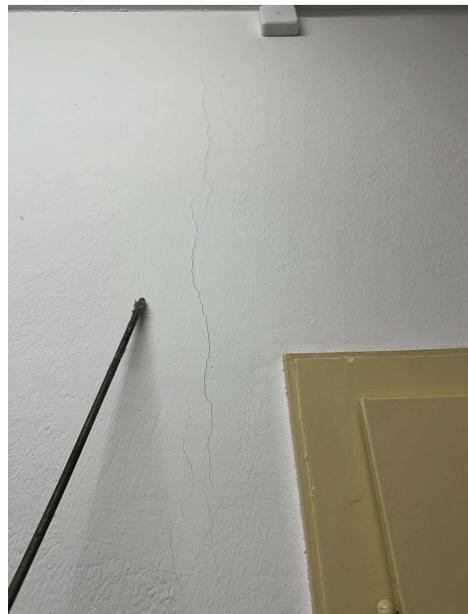
2025-01-14 Funktionsr ume 49. GSSH, Bernh rdstr  e 80. 020Foto. G ng: mit 3-4 kleineren Hohlr ngen sollten  bgeschl gen und erneuert werden, Innenputz  nsonsten erh ltenswert
