**Leipzig, Wilhelm-Leuschner-Platz 1**  
**Modernisierung ehemaliger Bowlingtreff,**  
**Umbau zum Naturkundemuseum**

**- Baugrundgutachten -**  
**Geotechnischer Bericht**

Projekt-Nr.: 272686

Bericht-Nr.: 01

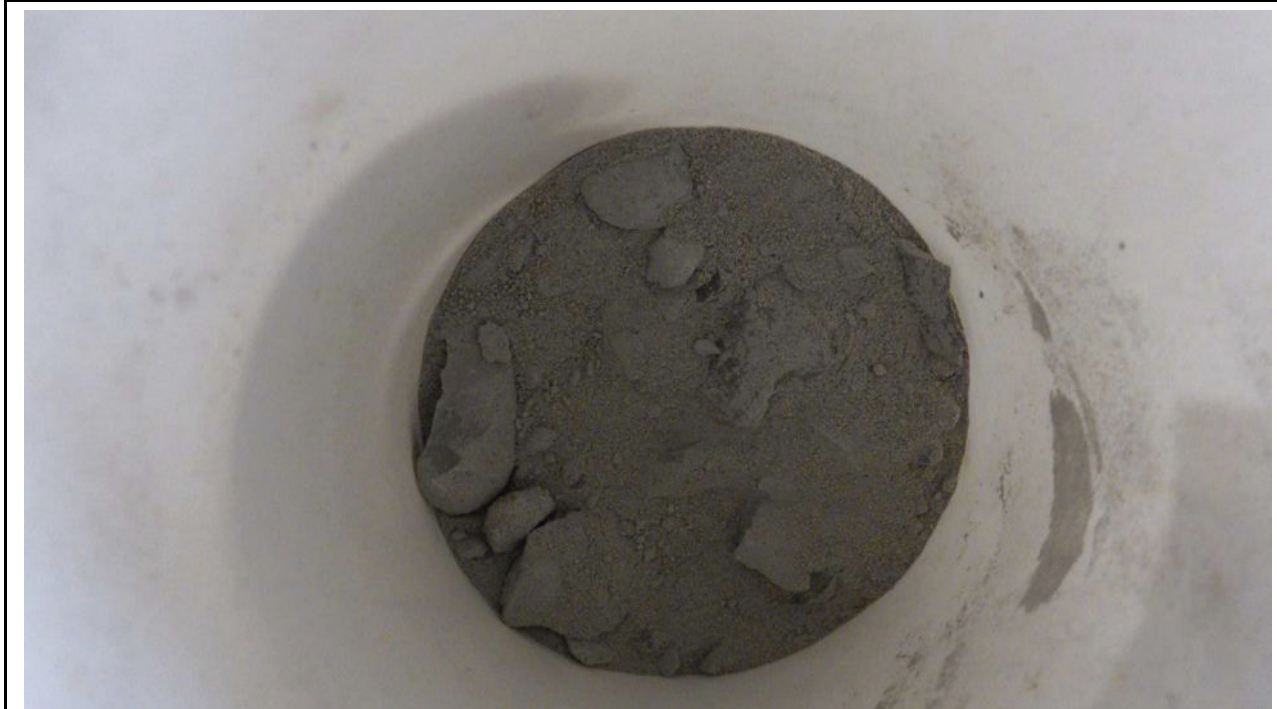
Foto Nr. 4: KB 13/22 Bohrhindernis bei 8,6 - 8,7 m

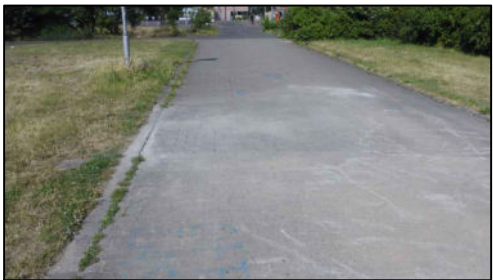
Aufbruch Pflasterbefestigung mit darunter liegender Asphaltschicht

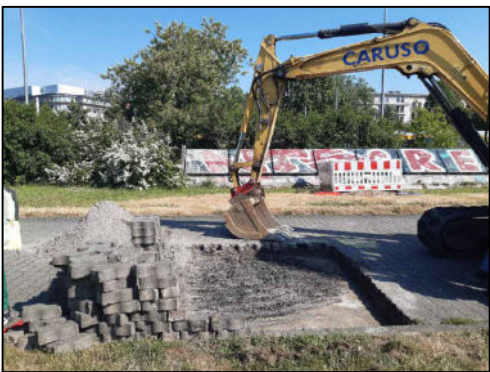
Ansicht unterirdischer Gebäudeteil und Baugrundaufbau

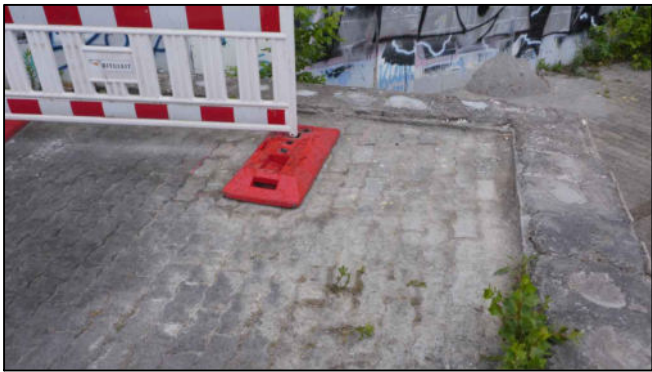
Aufbruch Oberflächenbefestigung  
mit Verfüllung Durchbruch

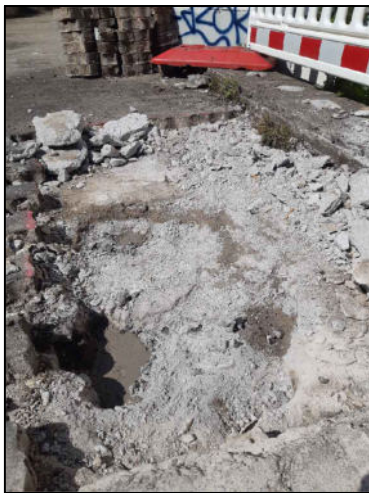
Durchbruch Decke  
unterirdisches Gebäude

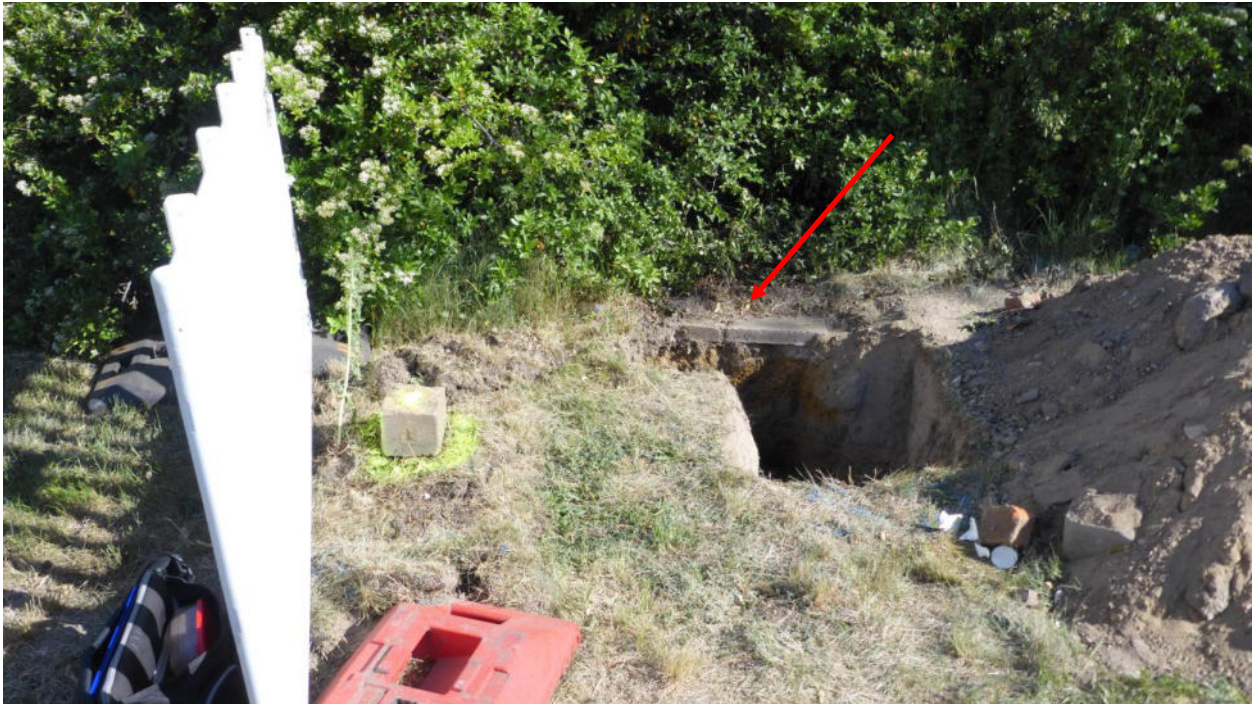
Foto Nr. 1: H-Sch 2/22 im Hintergrund freigelegtes Absperrventil (Pfeil)

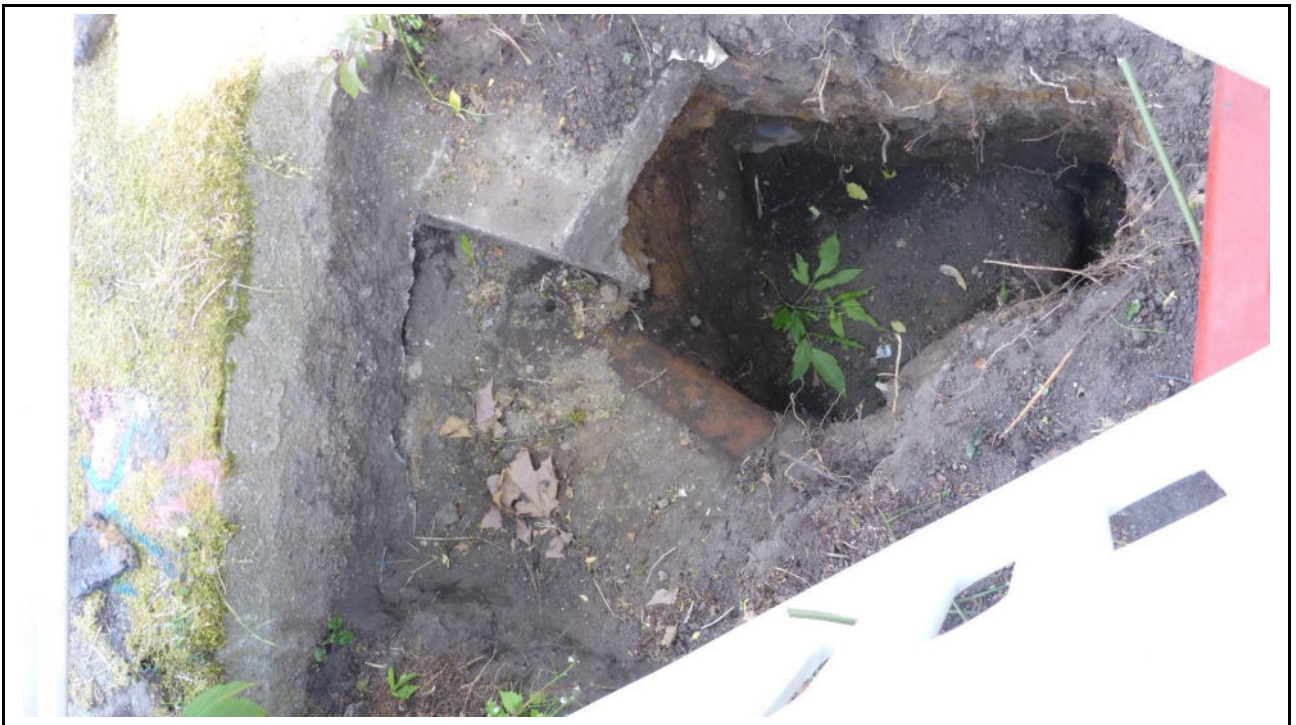
Foto Nr. 3: H-Sch 4/22 im Rabattenbereich, Hindernisse

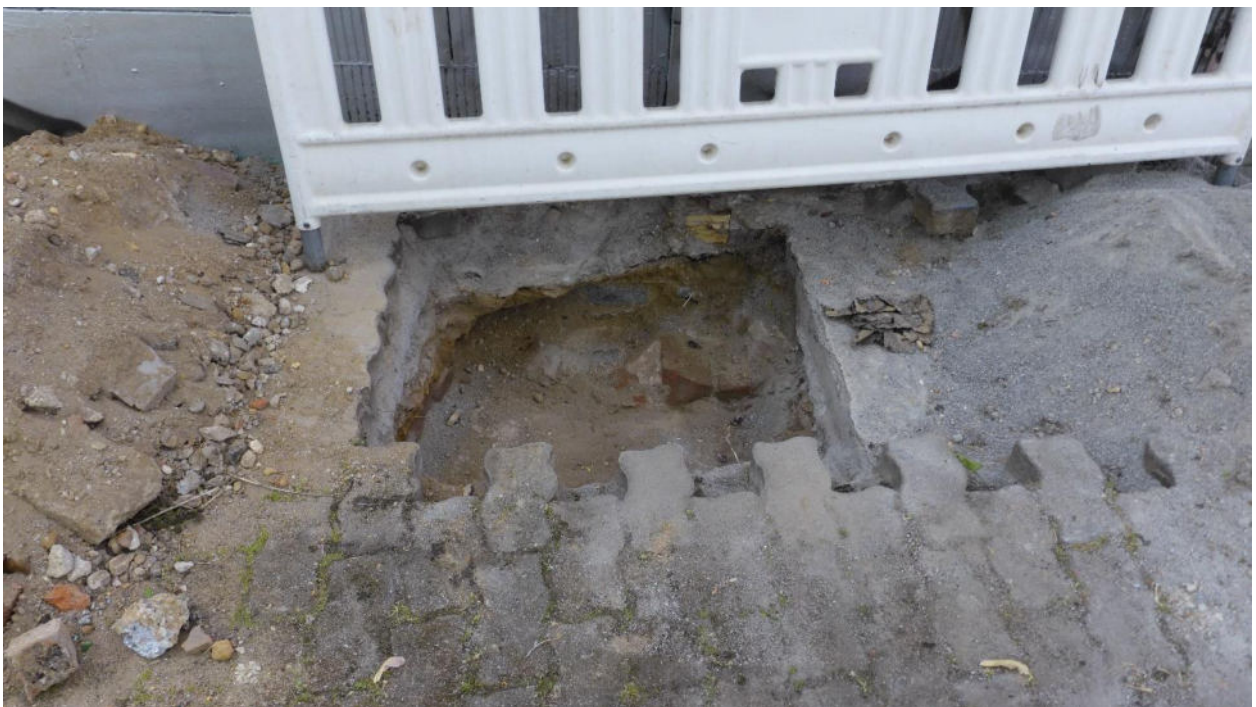
Foto Nr. 6: H-Sch 6/22 massive Betonhindernisse

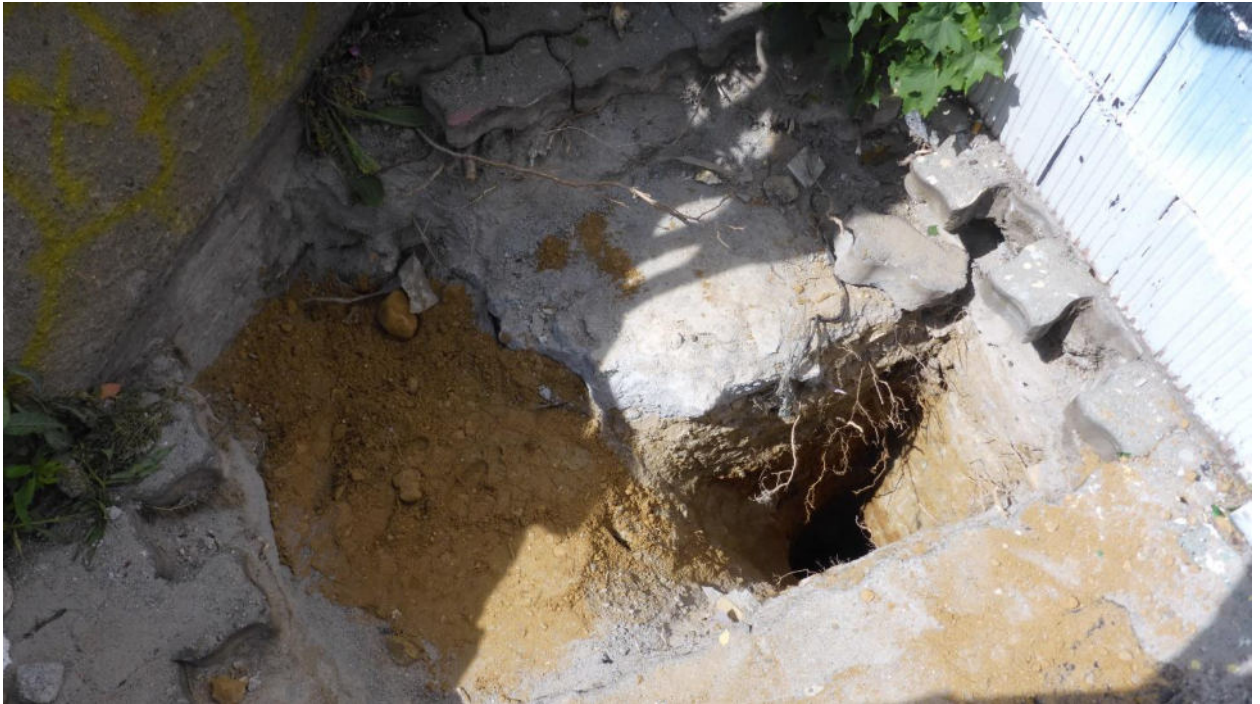
Foto Nr. 7: H-Sch 8/22 Betonhindernisse

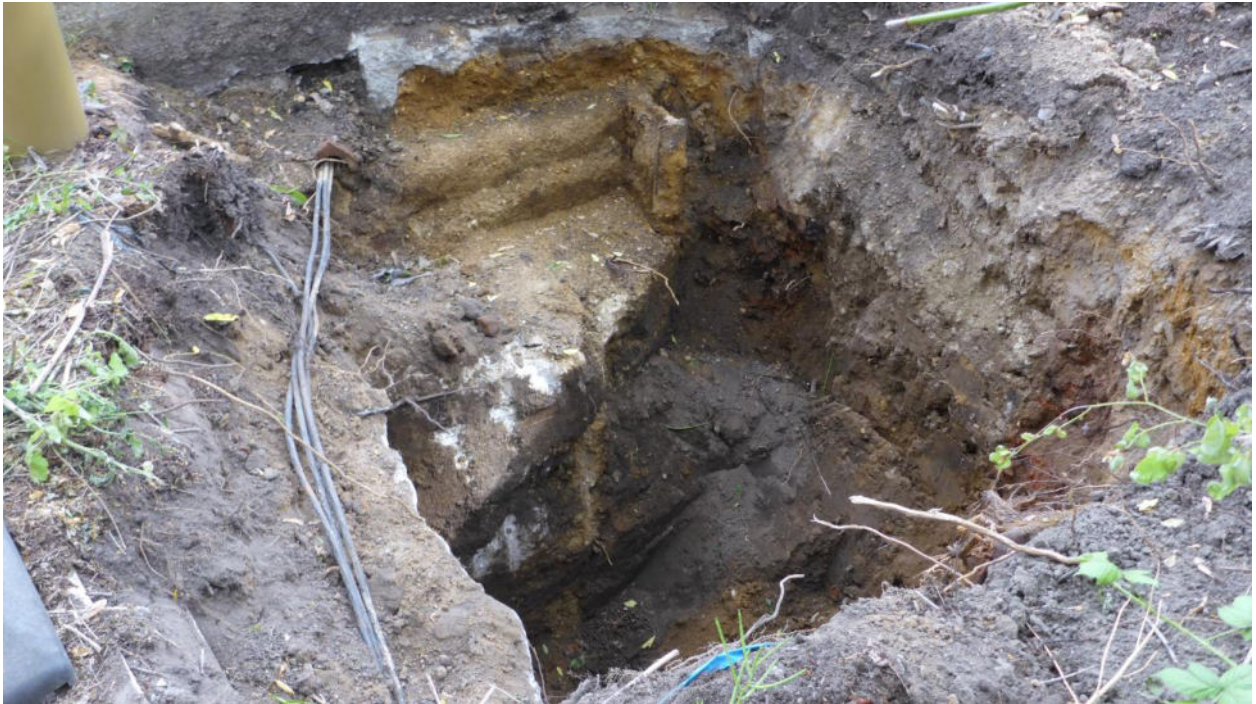
Foto Nr. 15: M-Sch 4/22 mit Stahlträger, Betonauskragungen und Altkabel

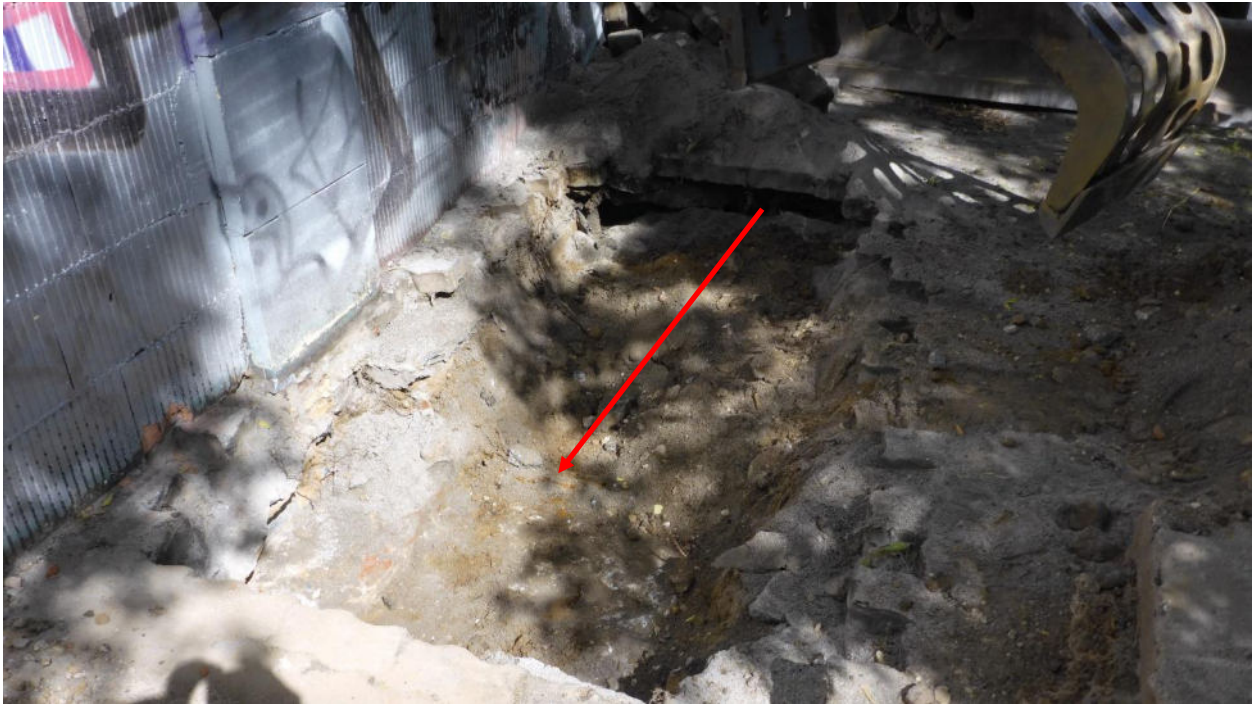
Foto Nr. 17: M-Sch 6/22 Betonauskragungen direkt am Gebäude, Stahlträger (Pfeil)

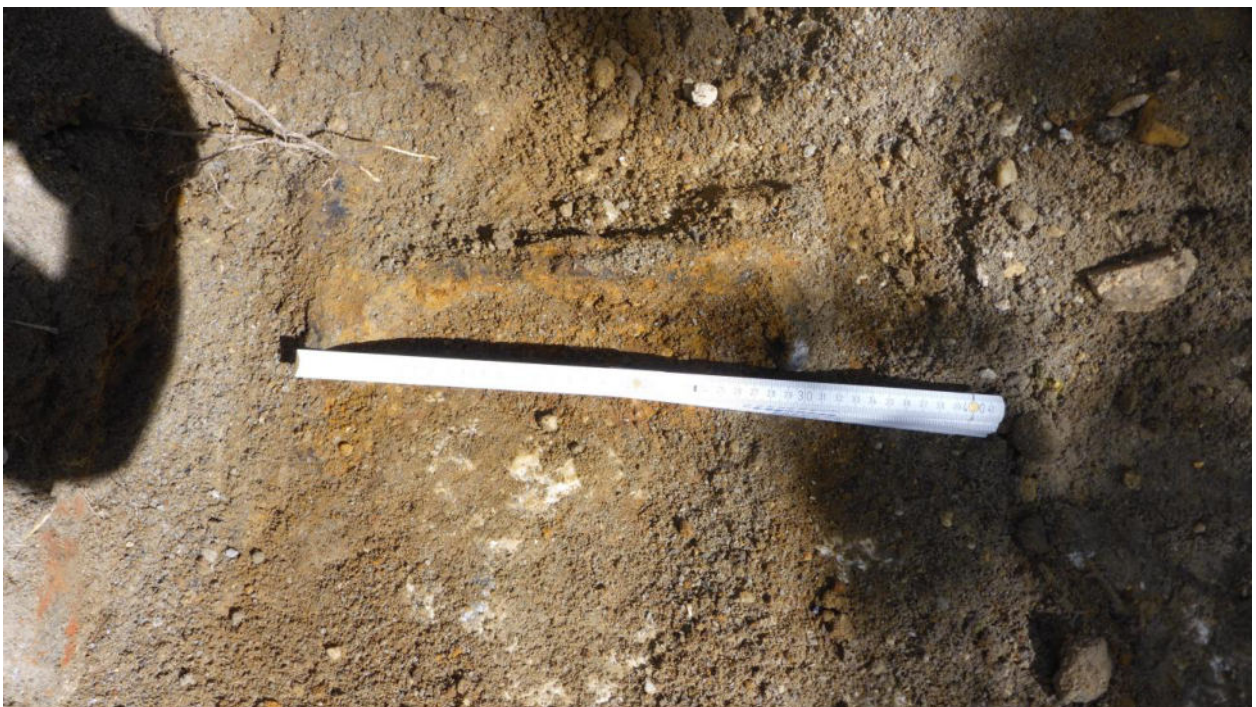
Foto Nr. 18: M-Sch 6/22 Stahlträger

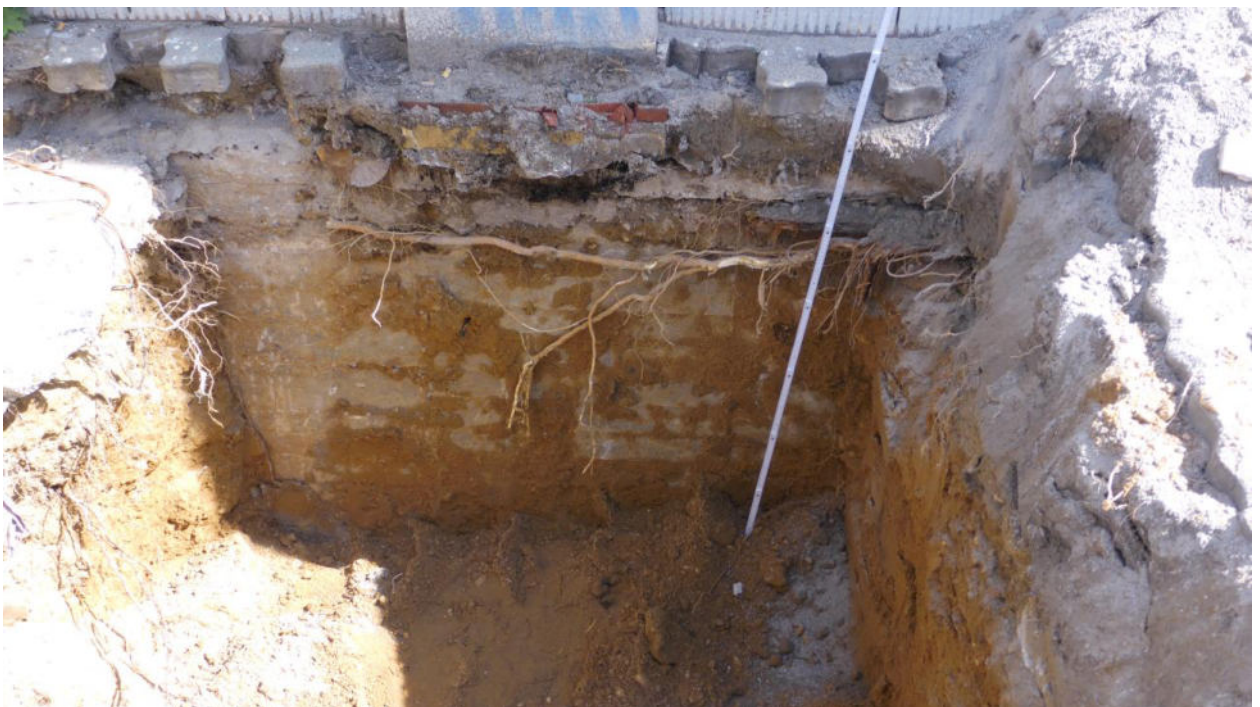
Foto Nr. 20: M-Sch 8/22 Mauerwerk Oktagon

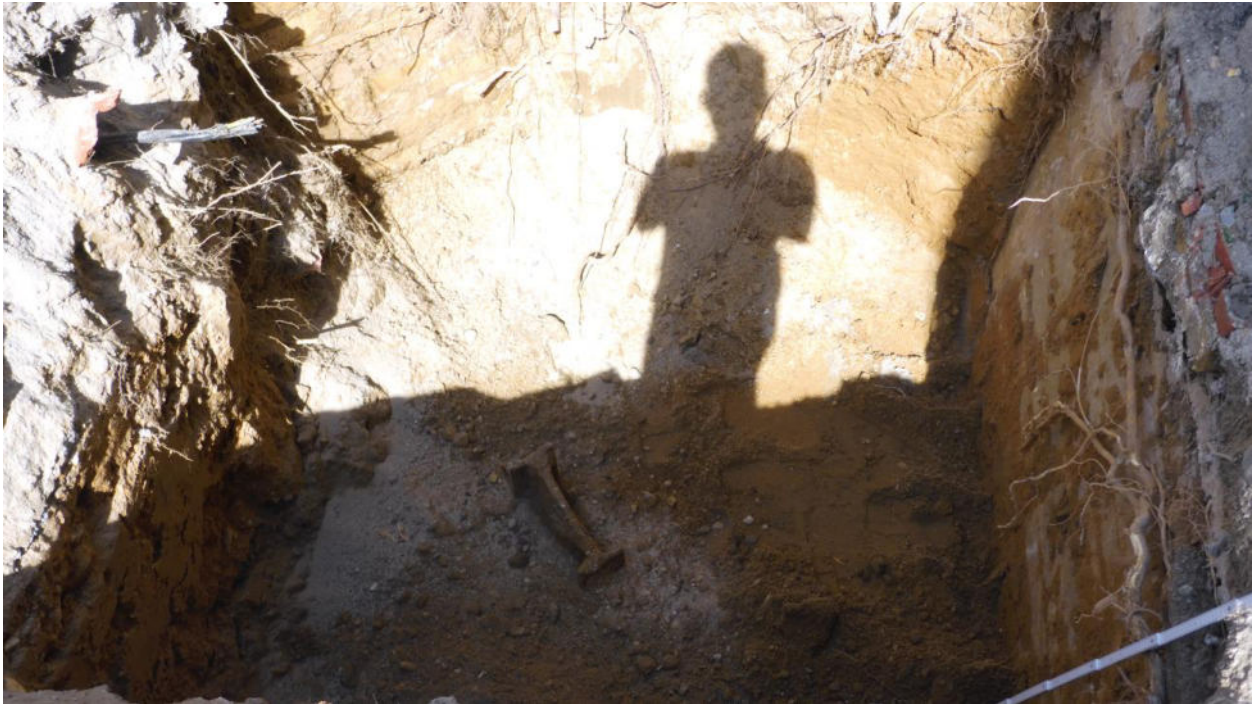
Foto Nr. 21: M-Sch 8/22 Stahlträger Blickrichtung Nordwest

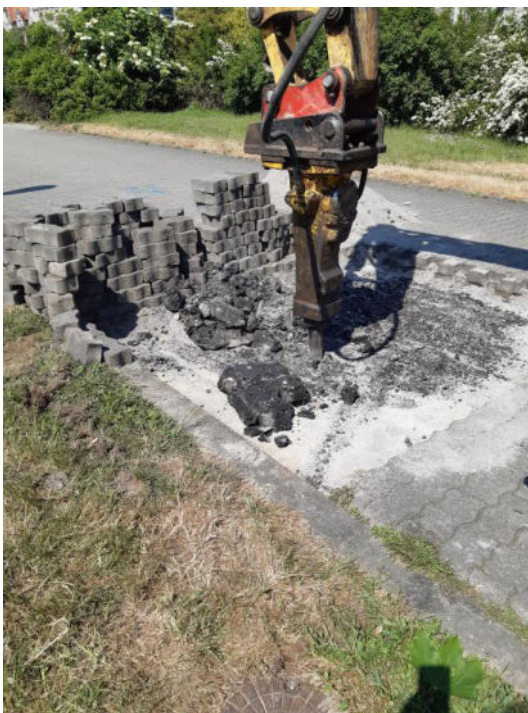
Foto Nr. 23: M-Sch 11/22 Asphaltaufbruch

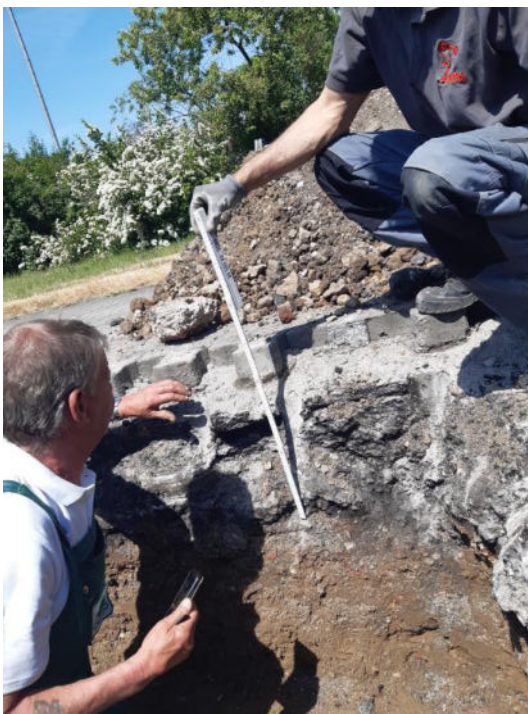
Foto Nr. 24: M-Sch 11/22 Schichtdickenbestimmung

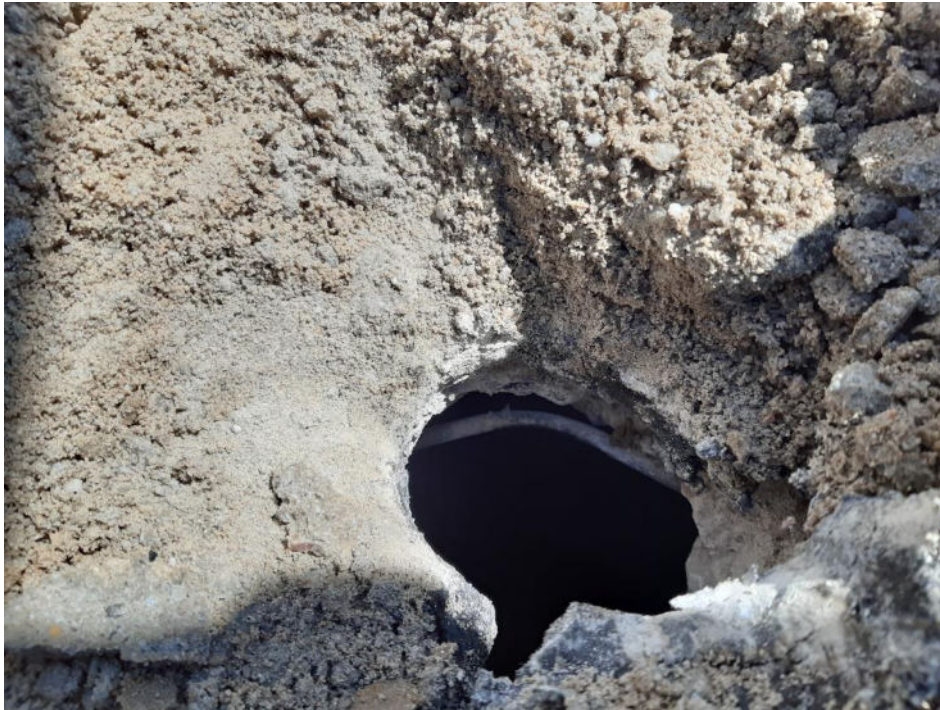
Foto Nr. 29: M-Sch 15/22 Deckendurchbruch durch Meißelarbeit

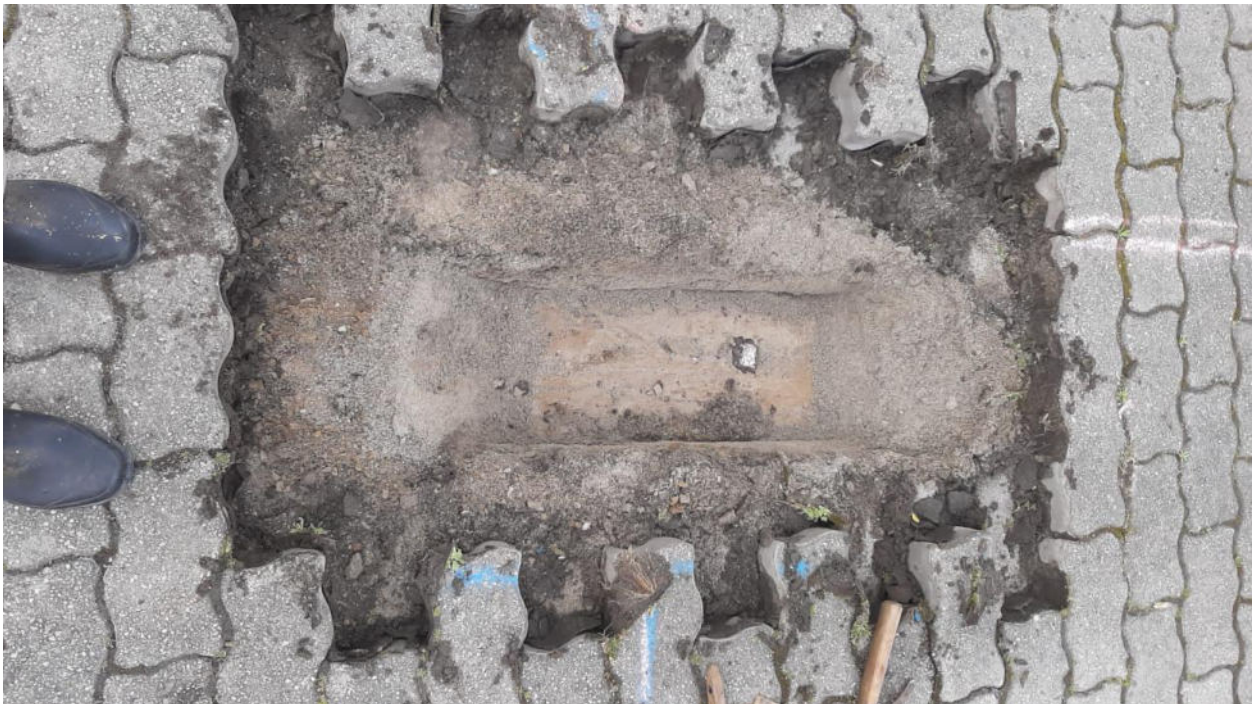
Foto Nr. 30: KB 9/22 aufgenommenes Pflaster, Asphaltsschicht

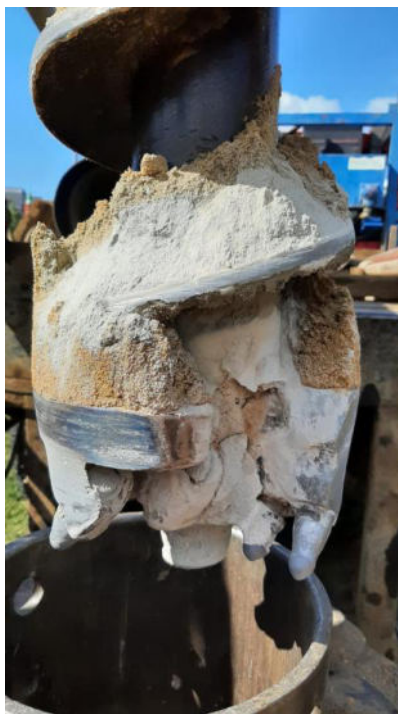
Foto Nr. 34: KB 14/22 Bohrmateriale aus 7,60 m Tiefe bei Bohrabbruch
