Fotodokumentation zum 2. Ortstermin am 14.01.2025 (Innenputz Sporthalle)

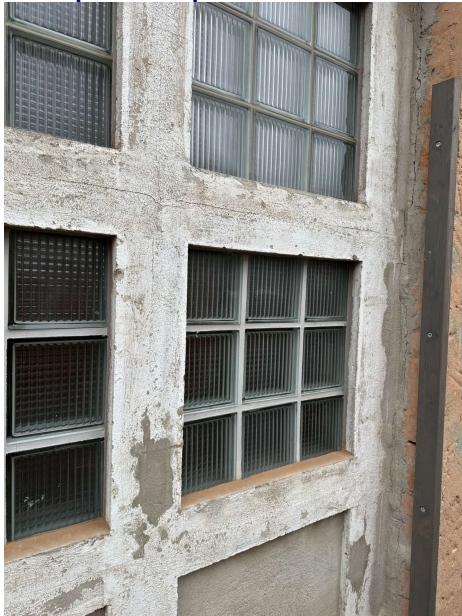
2025-01-14 Innenputz Halle 49. GSSH, Bernhardstraße 80. 001Foto. Ansicht Betonelemente: Altbeschichtungen durch mechanisches schleifen reinigen, Ausbruchstellen erneuern, grundieren sowie neu beschichten

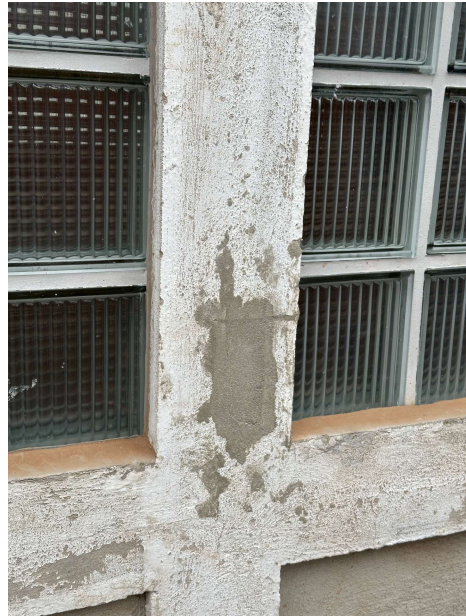
2025-01-14 Innenputz Halle 49. GSSH, Bernhardstraße 80. 002Foto. Ansicht Betonelemente: Altbeschichtungen durch mechanisches schleifen reinigen, Ausbruchstellen erneuern, grundieren sowie neu beschichten

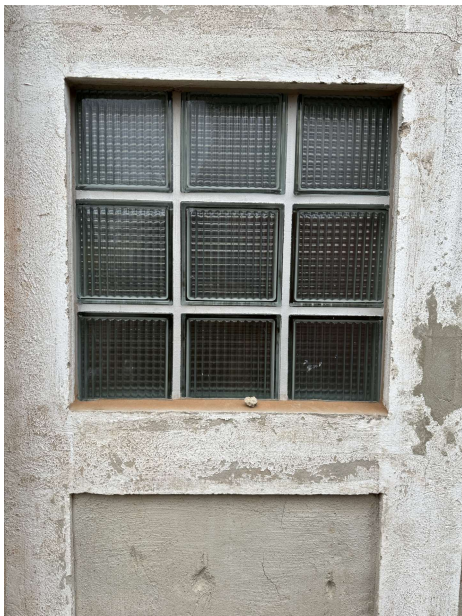
2025-01-14 Innenputz Halle 49. GSSH, Bernhardstraße 80. 003Foto. Ansicht Betonelemente: Altbeschichtungen durch mechanisches schleifen reinigen, Ausbruchstellen erneuern, grundieren sowie neu beschichten

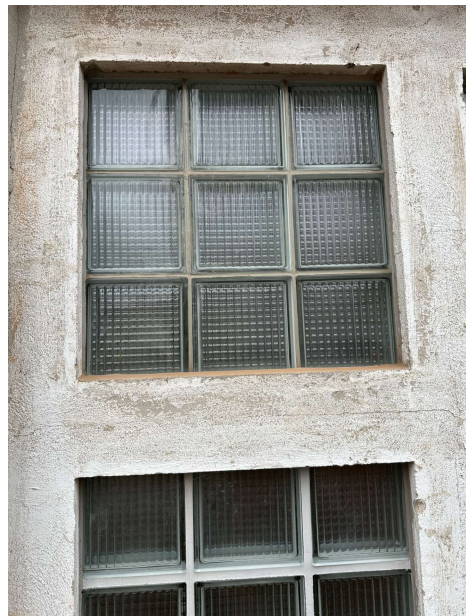
2025-01-14 Innenputz Halle 49. GSSH, Bernhardstraße 80. 004Foto. Ansicht Betonelemente: Altbeschichtungen durch mechanisches schleifen reinigen, Ausbruchstellen erneuern, grundieren sowie neu beschichten

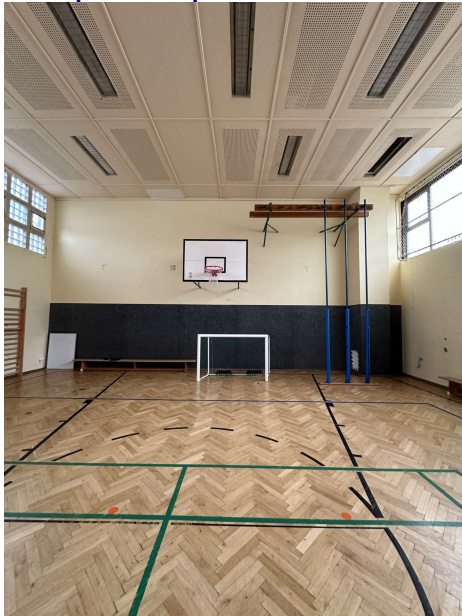
2025-01-14 Innenputz Halle 49. GSSH, Bernhardstraße 80. 005Foto. Ansicht Süd-West: Bestandsputz weitestgehend fest, lose Teilbereiche abschlagen und erneuern, Altanstrich schleifen und ggf. grundieren danach Zwischen- und Schlussbeschichtung auftragen.

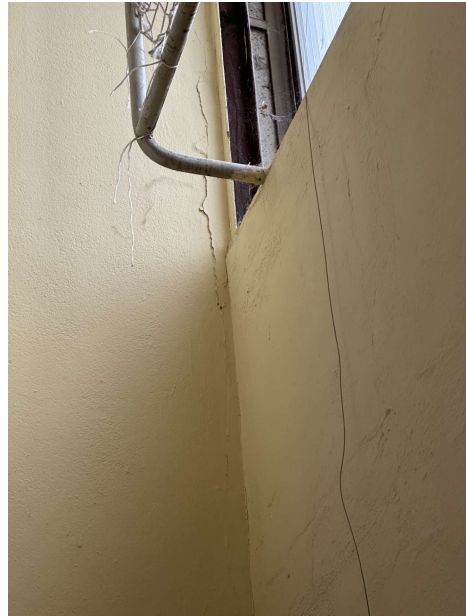
2025-01-14 Innenputz Halle 49. GSSH, Bernhardstraße 80. 006Foto. Ansicht Süd-West: Bestandsputz Hohllahe mit Rissbildung im Eckbereich rechts, lose Teilbereiche abschlagen und erneuern (Rissursache prüfen)

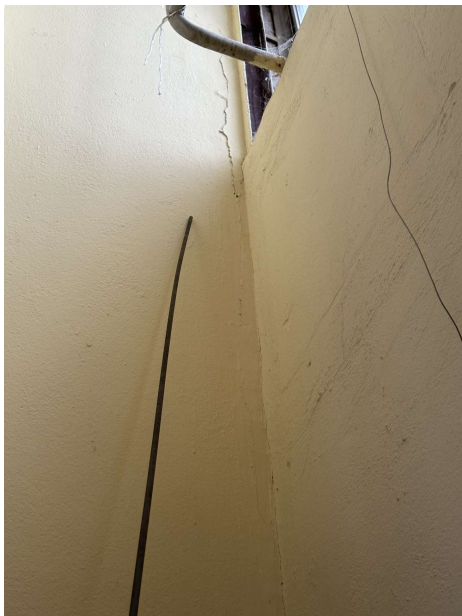
2025-01-14 Innenputz Halle 49. GSSH, Bernhardstraße 80. 007Foto. Ansicht Süd-West: Bestandsputz Hohllahe mit Rissbildung im Eckbereich rechts, lose Teilbereiche abschlagen und erneuern (Rissursache prüfen)

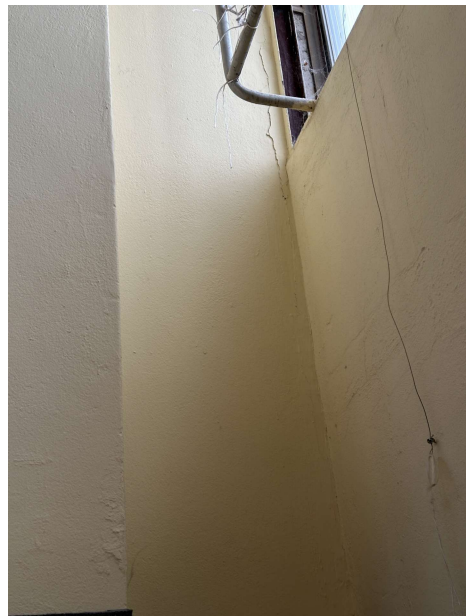
2025-01-14 Innenputz Halle 49. GSSH, Bernhardstraße 80. 008Foto. Ansicht Süd-West: Bestandsputz Hohllahe mit Rissbildung im Eckbereich rechts, lose Teilbereiche abschlagen und erneuern (Rissursache prüfen)

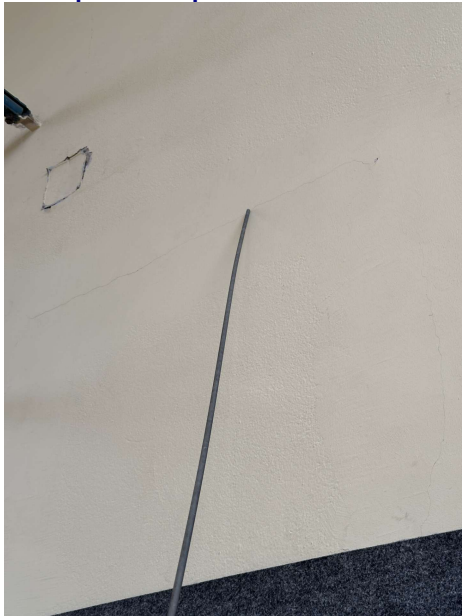
2025-01-14 Innenputz Halle 49. GSSH, Bernhardstraße 80. 009Foto. Teilansicht Süd-West: Bestandsputz Hohllage mit Rissbildung an Wandfläche, lose Teilbereiche abschlagen und erneuern (Rissursache prüfen)

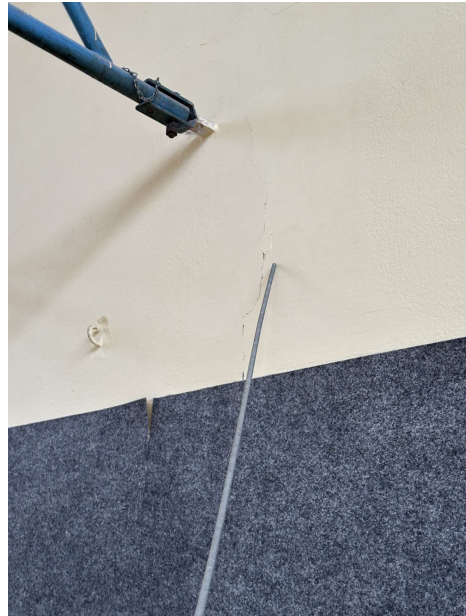
2025-01-14 Innenputz Halle 49. GSSH, Bernhardstraße 80. 010Foto. Teilansicht Süd-West: Bestandsputz Hohllage mit Rissbildung an Wandfläche, lose Teilbereiche abschlagen und erneuern (Rissursache prüfen)

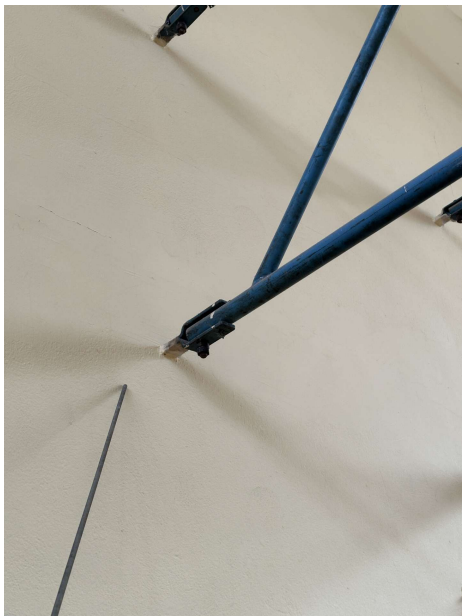
2025-01-14 Innenputz Halle 49. GSSH, Bernhardstraße 80. 011Foto. Teilansicht Süd-West: Bestandsputz Hohllage mit Rissbildung an Wandfläche, lose Teilbereiche abschlagen und erneuern (Rissursache prüfen)

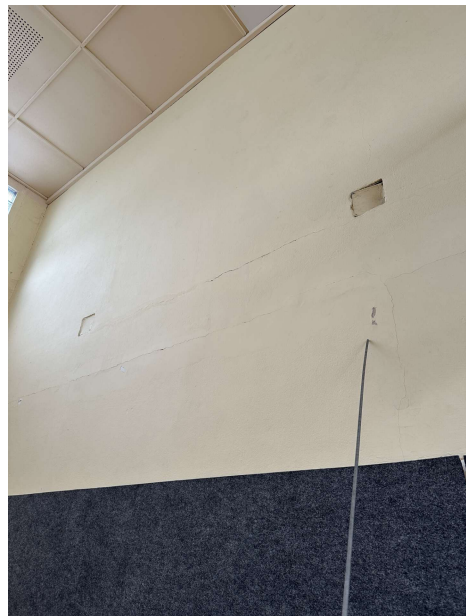
2025-01-14 Innenputz Halle 49. GSSH, Bernhardstraße 80. 012Foto. Teilansicht Süd-West: Bestandsputz Hohllage mit Rissbildung an Wandfläche, lose Teilbereiche abschlagen und erneuern (Rissursache prüfen)

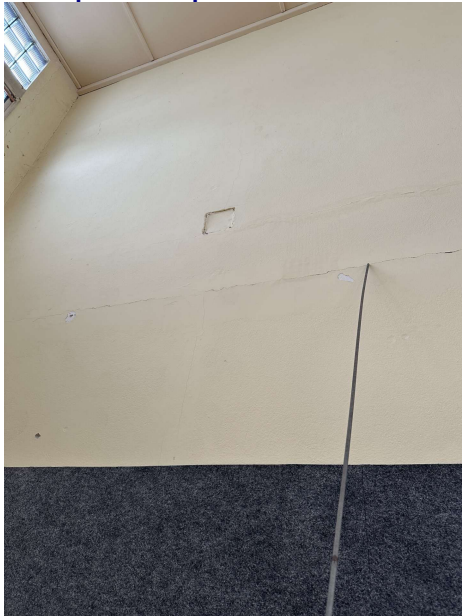
2025-01-14 Innenputz Halle 49. GSSH, Bernhardstraße 80. 013Foto. Teilansicht Süd-West: Bestandsputz Hohllage mit Rissbildung an Wandfläche, lose Teilbereiche abschlagen und erneuern (Rissursache prüfen)

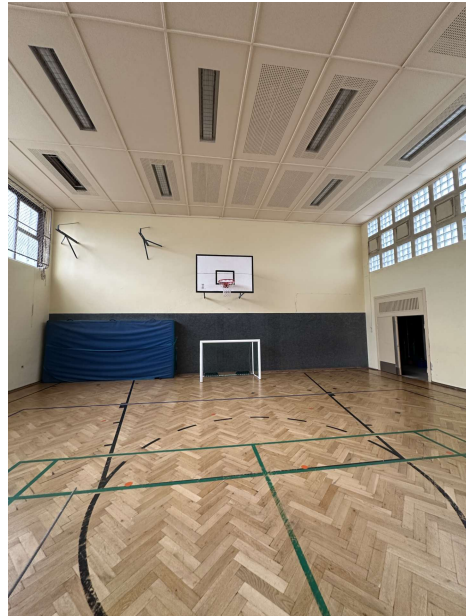
2025-01-14 Innenputz Halle 49. GSSH, Bernhardstraße 80. 014Foto. Ansicht Nord-Ost: Bestandsputz weitestgehend fest, lose Teilbereiche abschlagen und erneuern, Altanstrich schleifen und ggf. grundieren danach Zwischen- und Schlussbeschichtung auftragen.

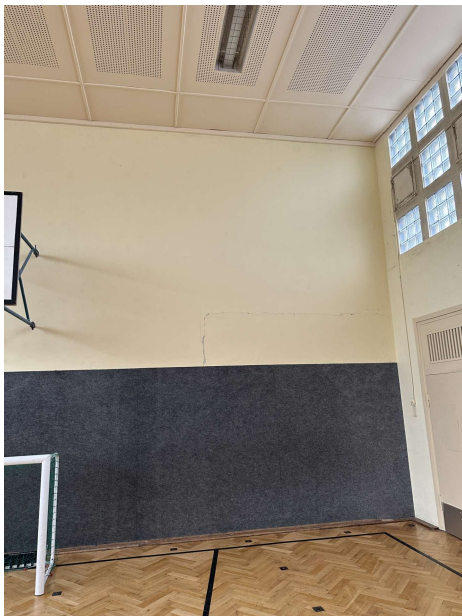
2025-01-14 Innenputz Halle 49. GSSH, Bernhardstraße 80. 015Foto. Teilansicht Nord-Ost: Hohllage mit Rissbildung an gesamter Wandfläche in ca. 2,80 mtr. Höhe über gesamte Wand, lose Teilbereiche abschlagen und erneuern (Rissursache prüfen)

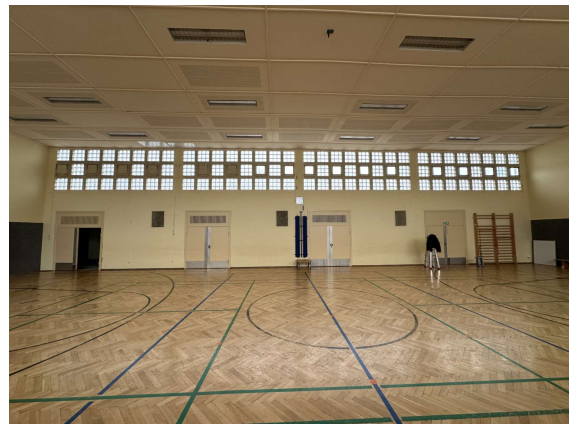
2025-01-14 Innenputz Halle 49. GSSH, Bernhardstraße 80. 016Foto. Ansicht Süd-Ost: Bestandsputz zu 50 Prozent fest, lose Teilbereiche an allen 5 Segmentstützen. Bei diesem Schadensbild wäre ein ganzflächiges erneuern des Oberputzes sinnvoll.

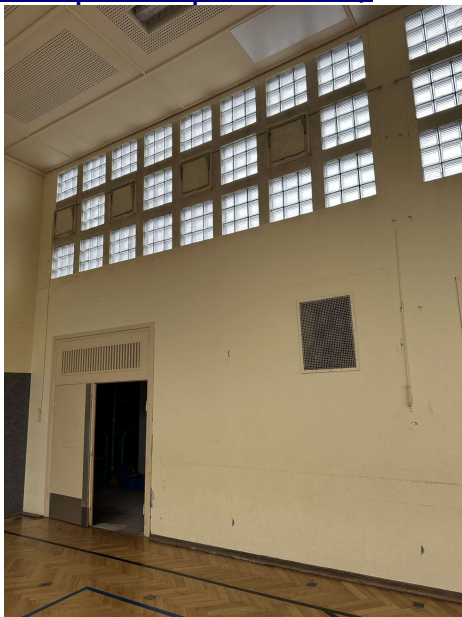
2025-01-14 Innenputz Halle 49. GSSH, Bernhardstraße 80. 017Foto. Ansicht Süd-Ost: Bestandsputz zu 50 Prozent fest, lose Teilbereiche an allen 5 Segmentstützen. Bei diesem Schadensbild wäre ein ganzflächiges erneuern des Oberputzes sinnvoll.

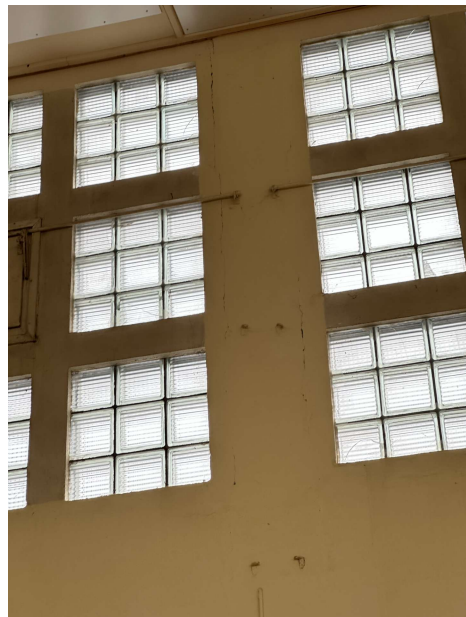
2025-01-14 Innenputz Halle 49. GSSH, Bernhardstraße 80. 018Foto. Ansicht Süd-Ost: Bestandsputz zu 50 Prozent fest, lose Teilbereiche an allen 5 Segmentstützen. Bei diesem Schadensbild wäre ein ganzflächiges erneuern des Oberputzes sinnvoll.

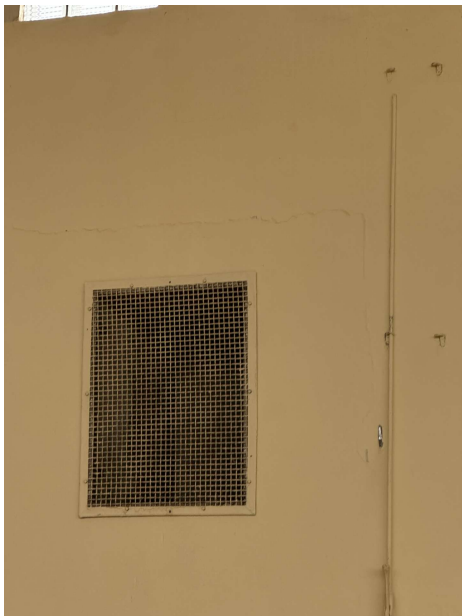
2025-01-14 Innenputz Halle 49. GSSH, Bernhardstraße 80. 019Foto. Ansicht Süd-Ost: Bestandsputz zu 50 Prozent fest, lose Teilbereiche an allen 5 Segmentstützen. Bei diesem Schadensbild wäre ein ganzflächiges erneuern des Oberputzes sinnvoll.

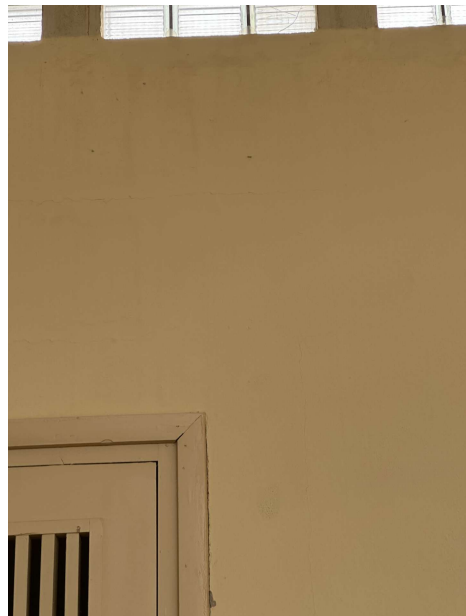
2025-01-14 Innenputz Halle 49. GSSH, Bernhardstraße 80. 020Foto. Ansicht Süd-Ost: Bestandsputz zu 50 Prozent fest, lose Teilbereiche an allen 5 Segmentstützen. Bei diesem Schadensbild wäre ein ganzflächiges erneuern des Oberputzes sinnvoll.

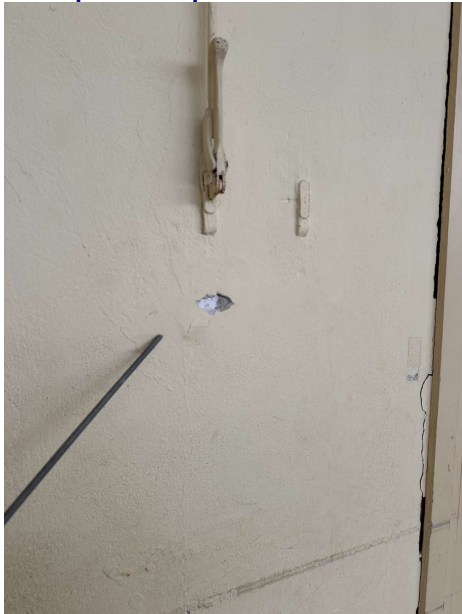
2025-01-14 Innenputz Halle 49. GSSH, Bernhardstraße 80. 021Foto. Ansicht Süd-Ost: Bestandsputz zu 50 Prozent fest, lose Teilbereiche an allen 5 Segmentstützen. Bei diesem Schadensbild wäre ein ganzflächiges erneuern des Oberputzes sinnvoll.

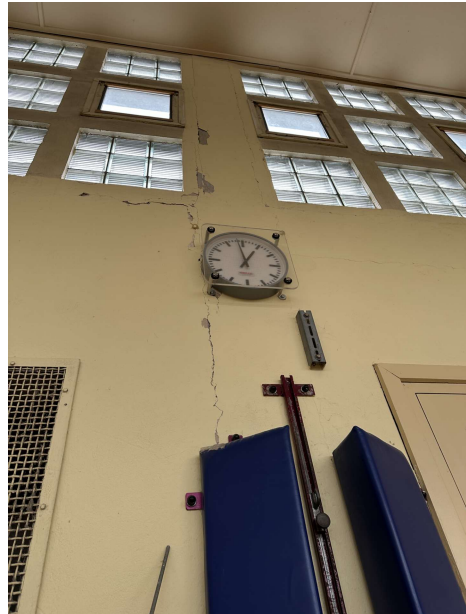
2025-01-14 Innenputz Halle 49. GSSH, Bernhardstraße 80. 022Foto. Ansicht Süd-Ost: Bestandsputz zu 50 Prozent fest, lose Teilbereiche an allen 5 Segmentstützen. Bei diesem Schadensbild wäre ein ganzflächiges erneuern des Oberputzes sinnvoll.

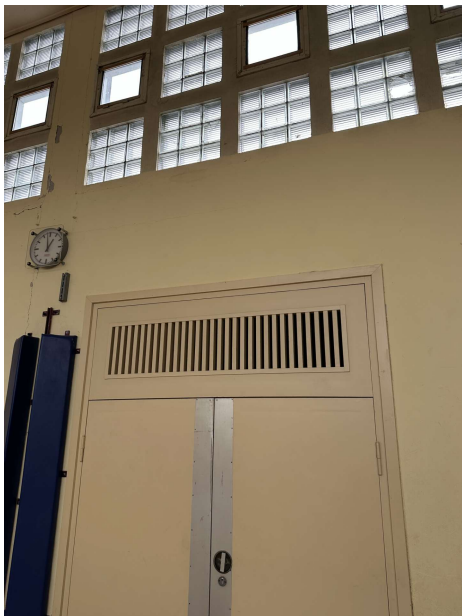
2025-01-14 Innenputz Halle 49. GSSH, Bernhardstraße 80. 023Foto. Ansicht Süd-Ost: Bestandsputz zu 50 Prozent fest, lose Teilbereiche an allen 5 Segmentstützen. Bei diesem Schadensbild wäre ein ganzflächiges erneuern des Oberputzes sinnvoll.

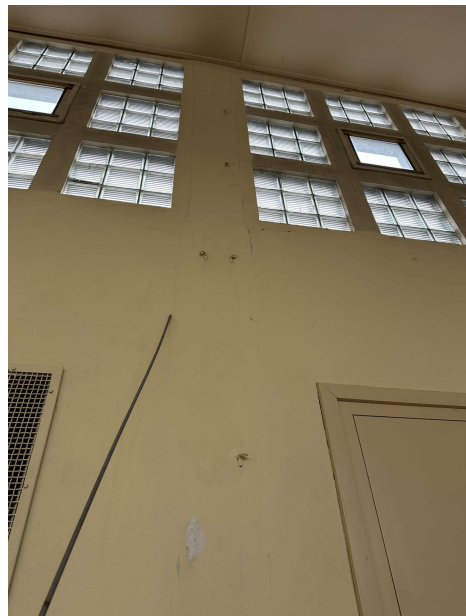
2025-01-14 Innenputz Halle 49. GSSH, Bernhardstraße 80. 024Foto. Ansicht Süd-Ost: Bestandsputz zu 50 Prozent fest, lose Teilbereiche an allen 5 Segmentstützen. Bei diesem Schadensbild wäre ein ganzflächiges erneuern des Oberputzes sinnvoll.

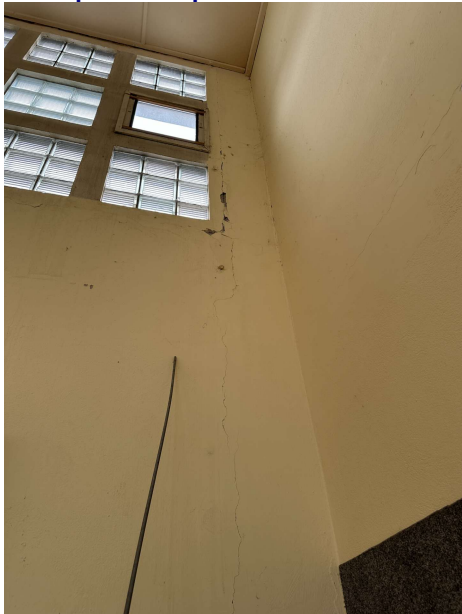
2025-01-14 Innenputz Halle 49. GSSH, Bernhardstraße 80. 025Foto. Ansicht Süd-Ost: Bestandsputz zu 50 Prozent fest, lose Teilbereiche an allen 5 Segmentstützen. Bei diesem Schadensbild wäre ein ganzflächiges erneuern des Oberputzes sinnvoll.

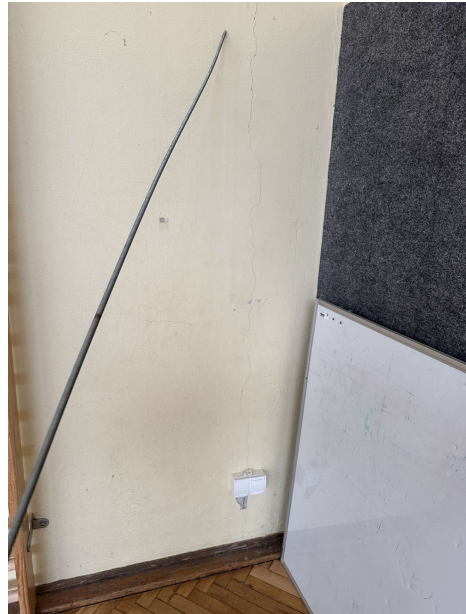
2025-01-14 Innenputz Halle 49. GSSH, Bernhardstraße 80. 026Foto. Ansicht Süd-Ost: Bestandsputz zu 50 Prozent fest, lose Teilbereiche an allen 5 Segmentstützen. Bei diesem Schadensbild wäre ein ganzflächiges erneuern des Oberputzes sinnvoll.

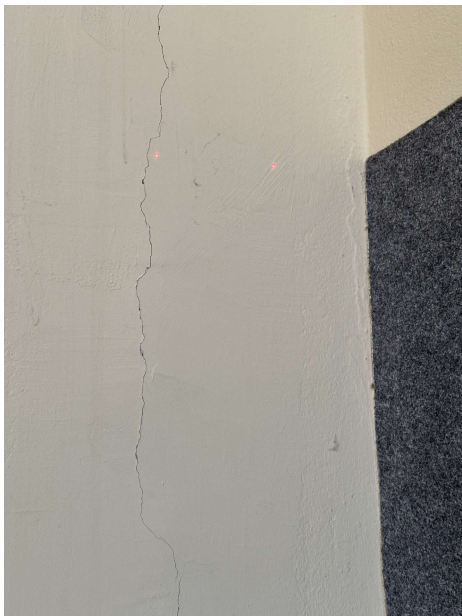
2025-01-14 Innenputz Halle 49. GSSH, Bernhardstraße 80. 027Foto. Ansicht Süd-Ost: Bestandsputz zu 50 Prozent fest, lose Teilbereiche an allen 5 Segmentstützen. Bei diesem Schadensbild wäre ein ganzflächiges erneuern des Oberputzes sinnvoll.

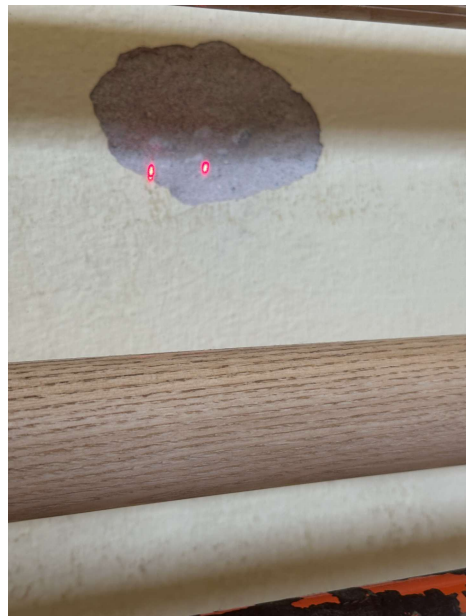
2025-01-14 Innenputz Halle 49. GSSH, Bernhardstraße 80. 028Foto. Ansicht Süd-Ost: Bestandsputz zu 50 Prozent fest, lose Teilbereiche an allen 5 Segmentstützen. Bei diesem Schadensbild wäre ein ganzflächiges erneuern des Oberputzes sinnvoll.

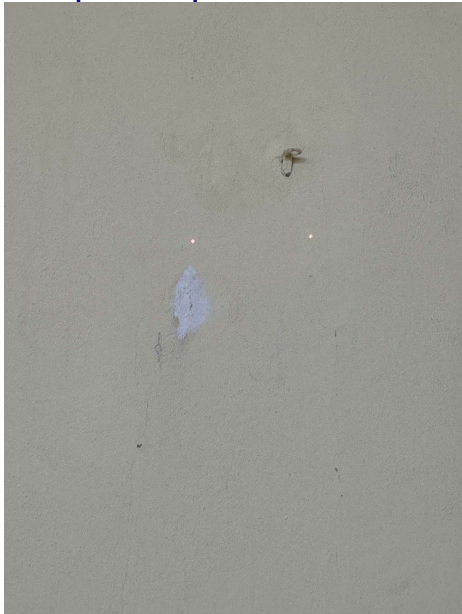
2025-01-14 Innenputz Halle 49. GSSH,
Bernhardstraße 80. 029Foto. Ansicht Süd-Ost:
Bestandsputz zu 50 Prozent fest, lose Teilbereiche
an allen 5 Segmentstützen. Bei diesem
Schadensbild wäre ein ganzflächiges erneuern des
Oberputzes sinnvoll.
