| | Botanischer Name | Deutscher Name | Stamm-durchmes-ser in cm | Kronen-durchmes-ser in m | Besonderheiten |

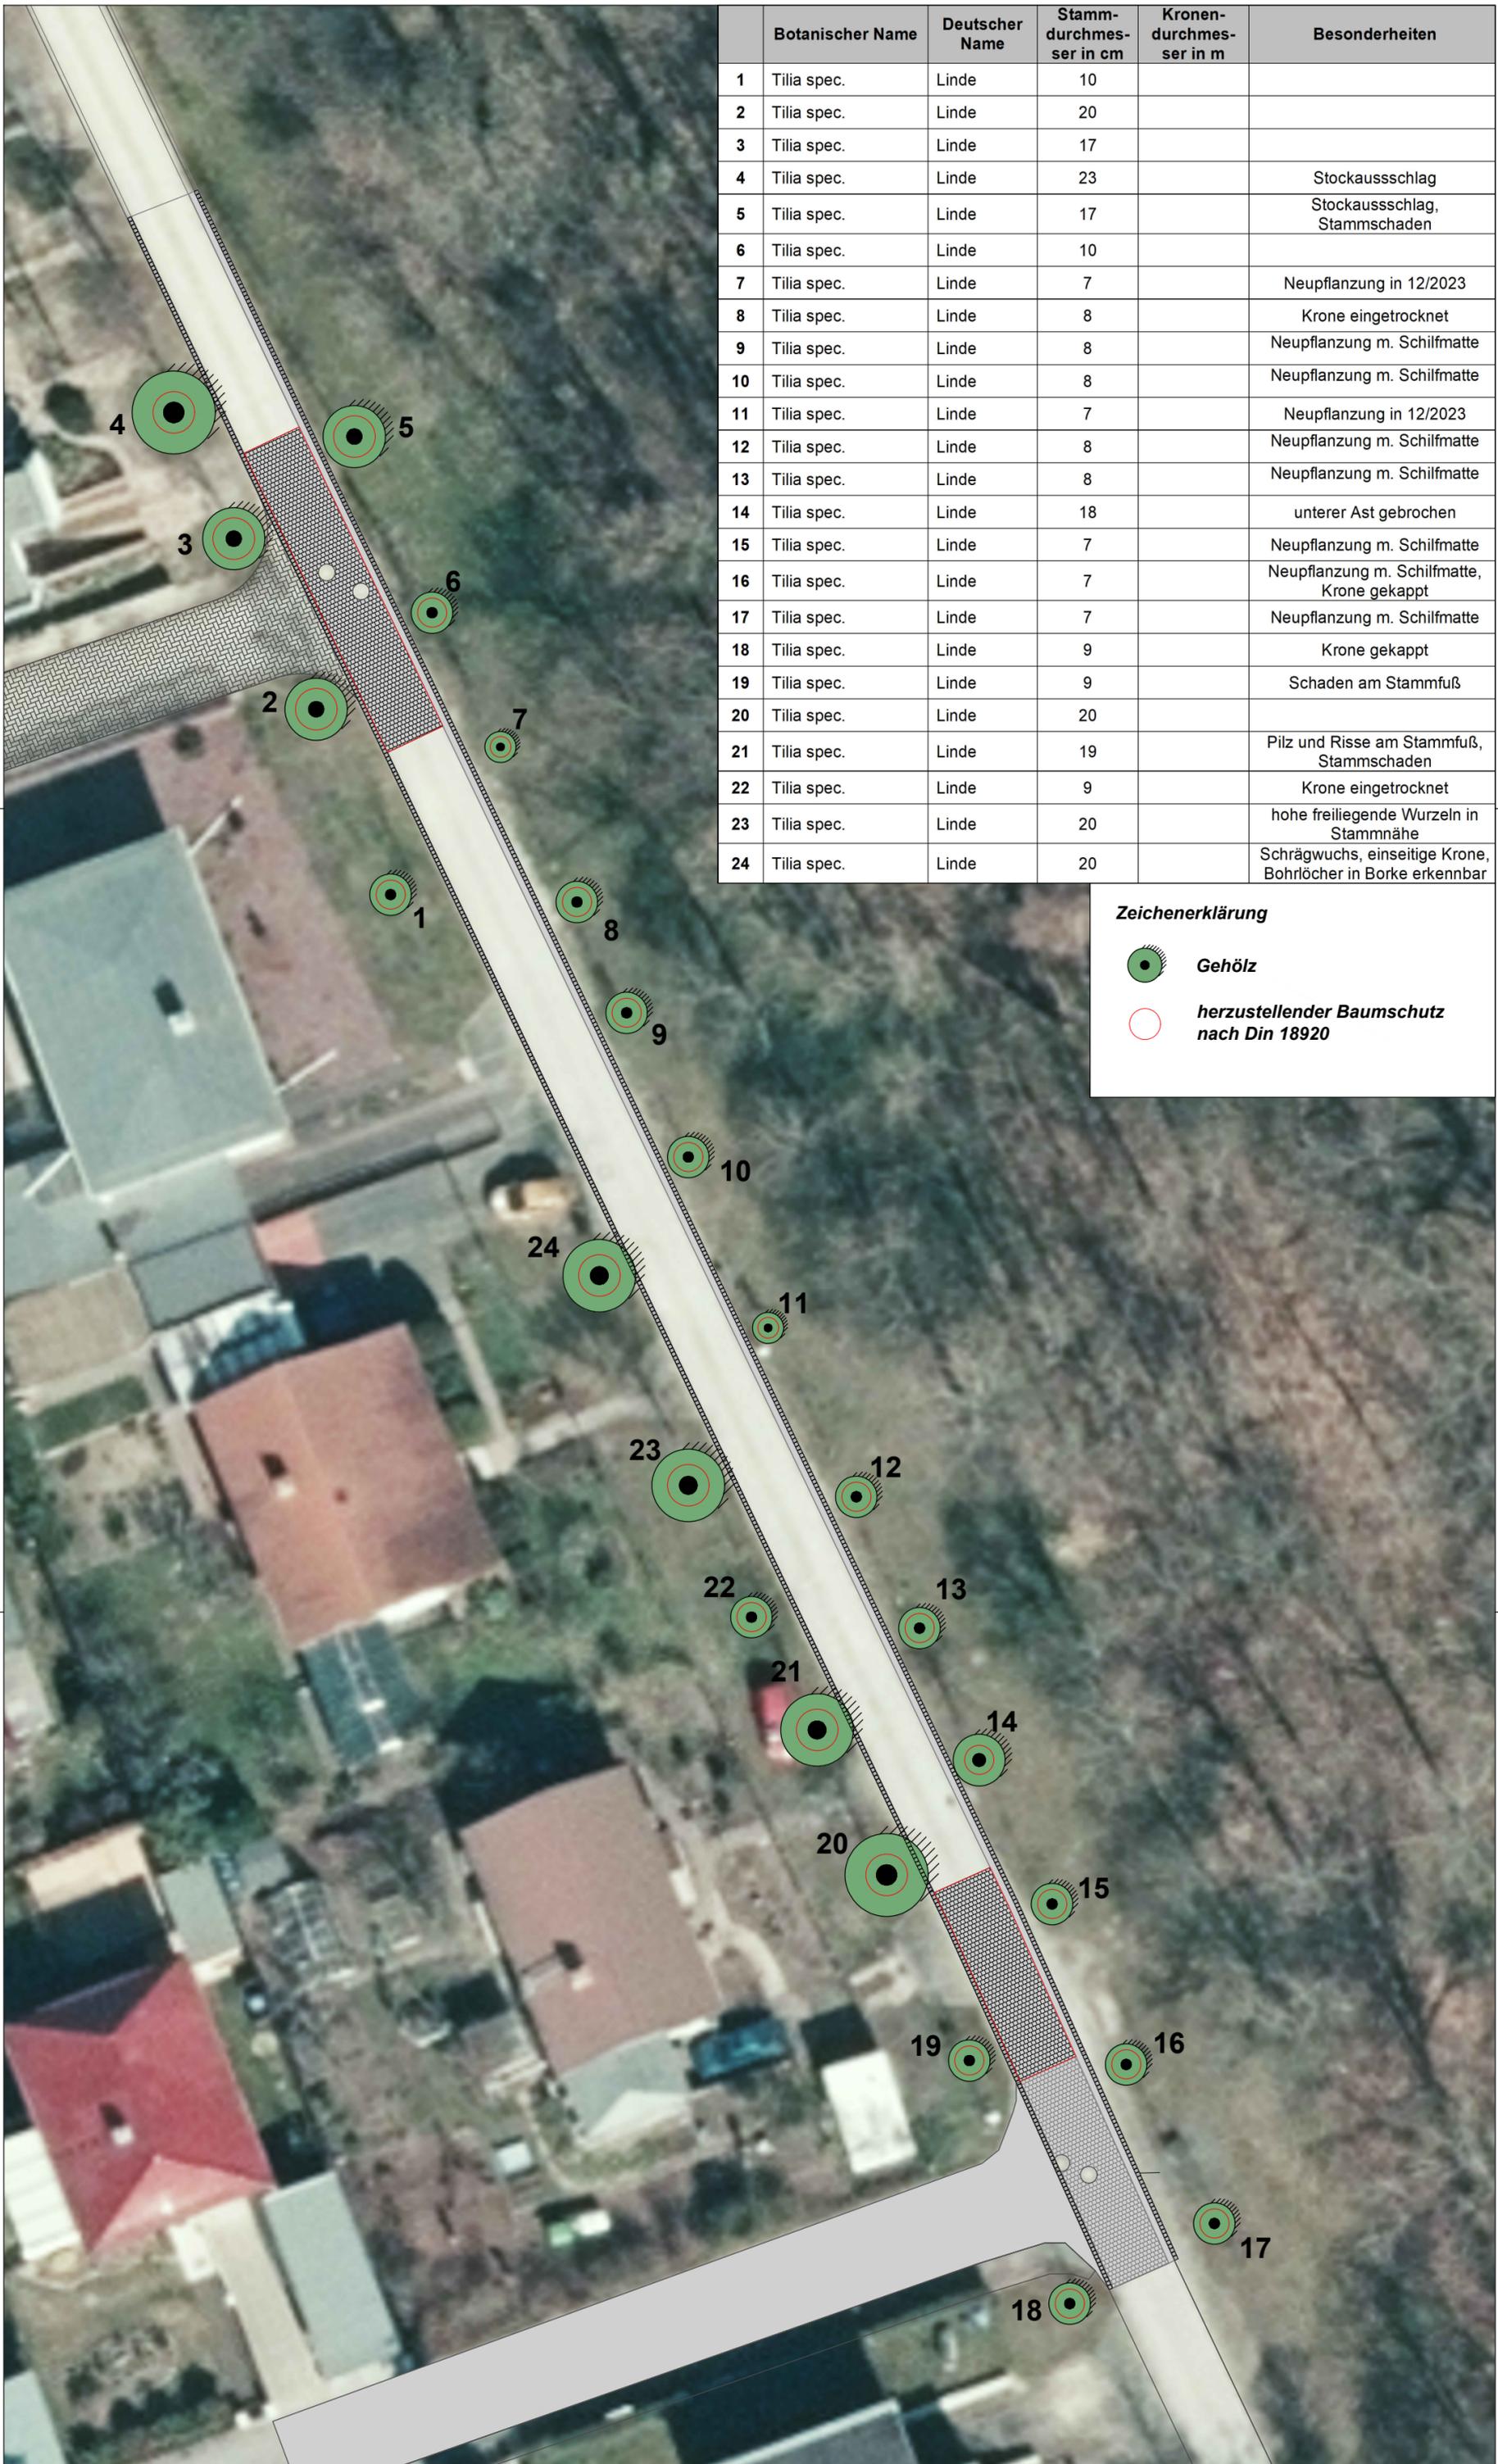
| | Botanischer Name | Deutscher Name | Stamm-durchmes-ser in cm | Kronen-durchmes-ser in m | Besonderheiten |
|---|---|---|---|---|--|
| 4 | Tilia spec. | Linde | 23 | | Stockaussschlag |
| 5 | Tilia spec. | Linde | 17 | | Stockaussschlag, Stammschaden |
| 8 | Tilia spec. | Linde | 8 | | Krone eingetrocknet |
| 14 | Tilia spec. | Linde | 18 | | unterer Ast gebrochen |
| 16 | Tilia spec. | Linde | 7 | | Neupflanzung m. Schilfmatte, Krone gekappt |
| 18 | Tilia spec. | Linde | 9 | | Krone gekappt |
| 19 | Tilia spec. | Linde | 9 | | Schaden am Stammfuß |
| 21 | Tilia spec. | Linde | 19 | | Pilz und Risse am Stammfuß, Stammschaden |
| 22 | Tilia spec. | Linde | 9 | | Krone eingetrocknet |
| 23 | Tilia spec. | Linde | 20 | | hohe freiliegende Wurzeln in Stammnähe |
| 24 | Tilia spec. | Linde | 20 | | Schrägwuchs, einseitige Krone, Bohrlöcher in Borke erkennbar |

**herzustellender Baumschutz nach Din 18920**
