BV: **Gelände „Alte Zuckerfabrik“ / Neubau Kindergarten, Roitzsch**

Az.: **04 10/21/B**

Anlage 1.1: Lageplan Rammkernsondierungen

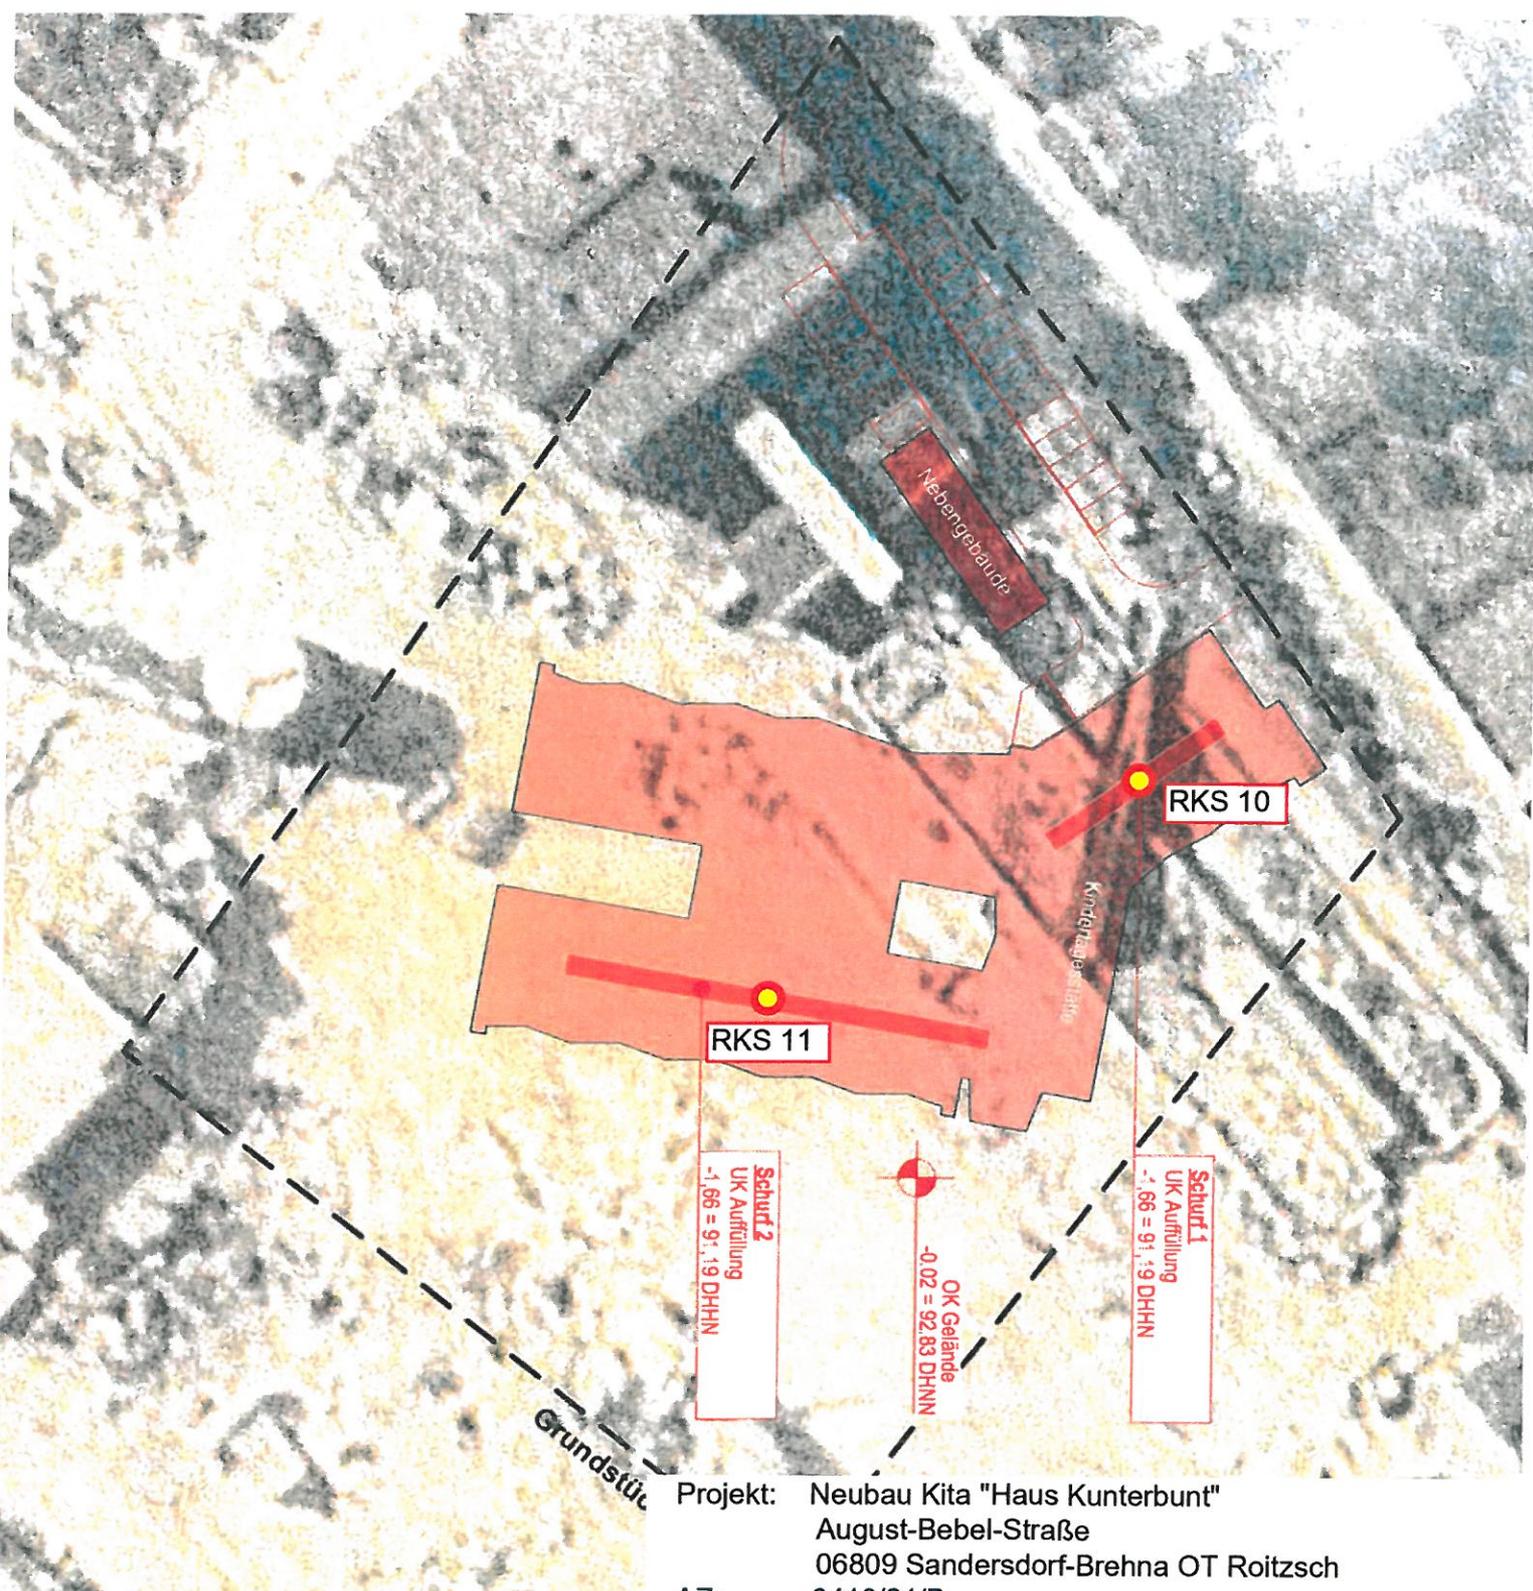
● Rammkernsondierung nach DIN EN ISO 22475-1

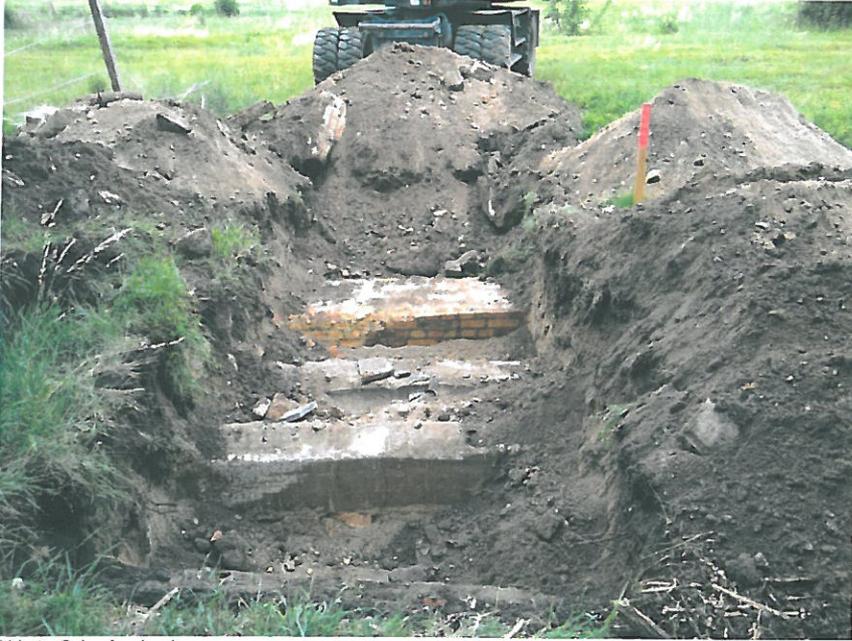
Abb. 1 : Schurfgrube 1

Materialart:	Mittelsand bis Grobsand, kiesig, steinig, Auffüllung
Aussehen / Farbe:	braun
Konsistenz:	heterorgen, stichfest
Feuchtigkeit:	erdfeucht
Geruch:	unauffällig
Beimengungen:	Ziegelbruch < 5 %

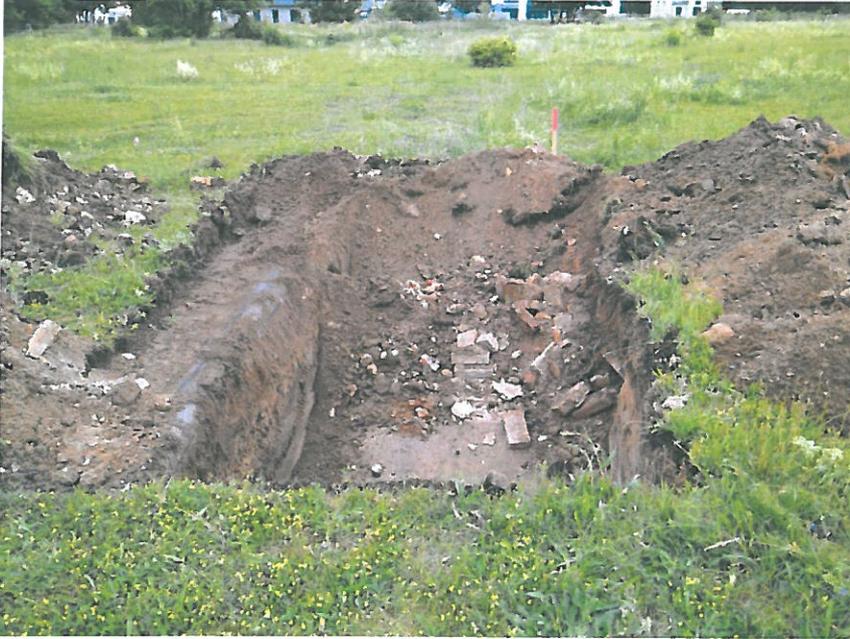
Abb.1 : Schurfgrube 2

Materialart:	Mittelsand bis Grobsand, kiesig, steinig, Auffüllung
Aussehen / Farbe:	braun bis dunkelbraun
Konsistenz:	heterogen, stichfest
Feuchtigkeit:	erdfeucht
Geruch:	unauffällig
Beimengungen:	Ziegelbruch < 5 %

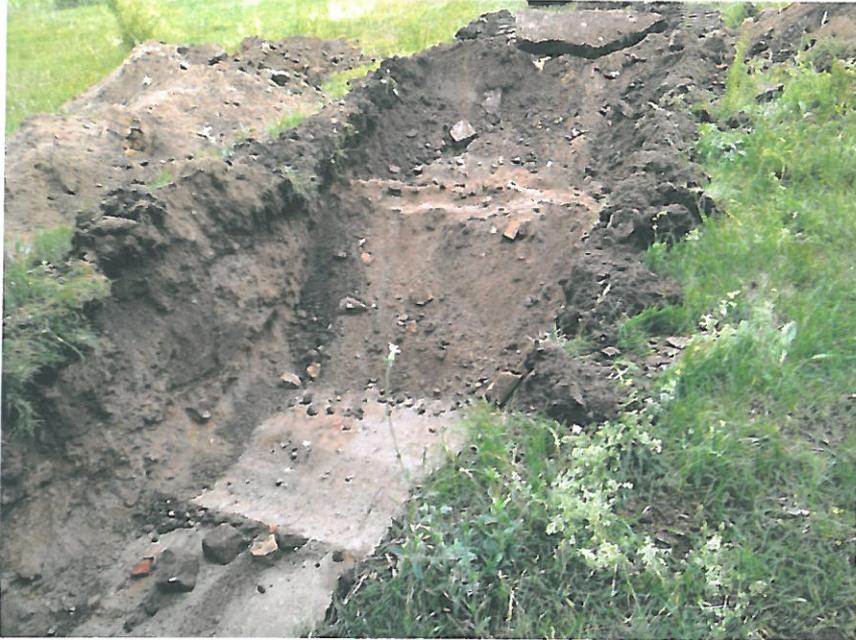
Abb.1 : Schurfgrube 3

Betrieb:	Ingenieurbüro Volz
Probenahmeort:	Roitzsch
Entnahmestelle:	Schurf 3
Ansprechpartner:	Herr Volz
Grund der Probenahme:	Deklaration
Datum/ Uhrzeit:	03.06.2024, 9:00 Uhr
Witterung:	bedeckt, 11°C
Anwesende Personen:	Herr Krüger
Herkunft des Abfalls:	unbekannt
Vermutete Schadstoffe:	ohne
Prüfstelle/ -labor:	noch nicht vergeben
Probenbezeichnung:	MP 5
Abfallmaterial/-menge/ Lagerung:	Schurfgrube: 1,2 x 1,2 x 6 m
Lagerungsdauer:	ohne
Einflüsse auf Abfallmaterial:	ohne
Entnahmegesetz:	Bagger, Edelstahlspaten, Edelstahlschaufel, Edelstahlleimer
Probenahmeverfahren:	Direktbeprobung
Probenahme	<input type="checkbox"/> Einzelprobe <input checked="" type="checkbox"/> Mischprobe aus 8 Einzelproben <input type="checkbox"/> Sonderprobe
Materialart:	Mittel- bis Grobsand, kiesig, steinig, Auffüllung
Aussehen / Farbe:	braun bis dunkelbraun
Konsistenz:	heterogen, stichfest
Feuchtigkeit:	erdfeucht
Geruch:	unauffällig
Beimengungen:	Ziegelbruch < 5 %, Metallschrott << 1 %

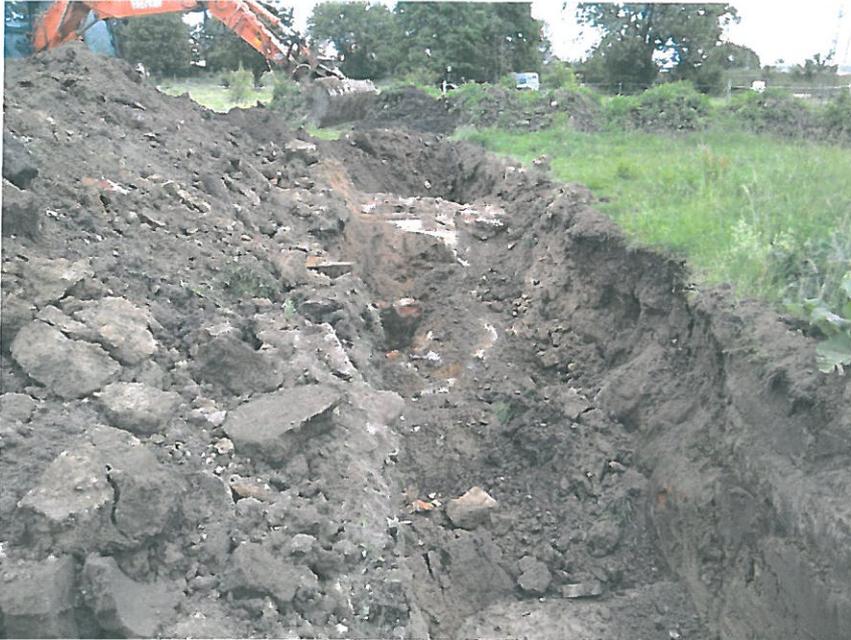
Abb. 1 : Schurfgrube 4

Diverse Betonkellerböden, Grundmauern (Porphyry), Stahlbetonwände, Ziegelwände sind im Untergrund verblieben. Die problematischsten Verhältnisse wurden im Bereiche der Schürfen 4 + 5 erkundet.

Materialart:	Mittel- bis Grobsand, kiesig, steinig, Auffüllung
Aussehen / Farbe:	braun bis dunkelbraun
Konsistenz:	heterogen, stichfest
Feuchtigkeit:	erdfeucht
Geruch:	unauffällig
Beimengungen:	Ziegelbruch < 5 %

1. Da inhomogen und unzureichende Kellerverfüllungen zu erwarten sind, muss in den Gründungsflächen aus Vorsorgegründen eine intensive Tiefenverdichtung mittels „25-Tonnen-Polygonwalze“ erfolgen, damit potentielle Verdichtungshohlräume sichtbar werden. Vorlaufend muss ein Fundament-/Wandabbruch bis mindestens 1,00 m u. UK Schottergründungspolster (D ≥ 1,00 m) erfolgt sein.

2. Die notwendige Herstellung eines ausreichenden Verdichtungswiederlagers für das Schottergründungspolster ist notwendig; hier, muss analog der Ausführungen zum Planum / Unterbau der Verkehrsflächen (vgl. Ing.-Geol. Gutachten [1. Bericht] des IB VOLZ zum BV vom 29.10.2021) partiell (v.a. bei nicht nachverdichtungsfähigen gemischtkörnigen, tagwasserabhängig angeweichten Böden) mit einer Grobsteinstabilisierung gerechnet werden (selektive Einarbeitung eines spitzkantig gebrochenen „Überkornes“ [„Schroppen] der Körnung 50 – 100, bis sich ein dynamisch belastbares, tragfähiges „Steinskelett“ ausgebildet hat).

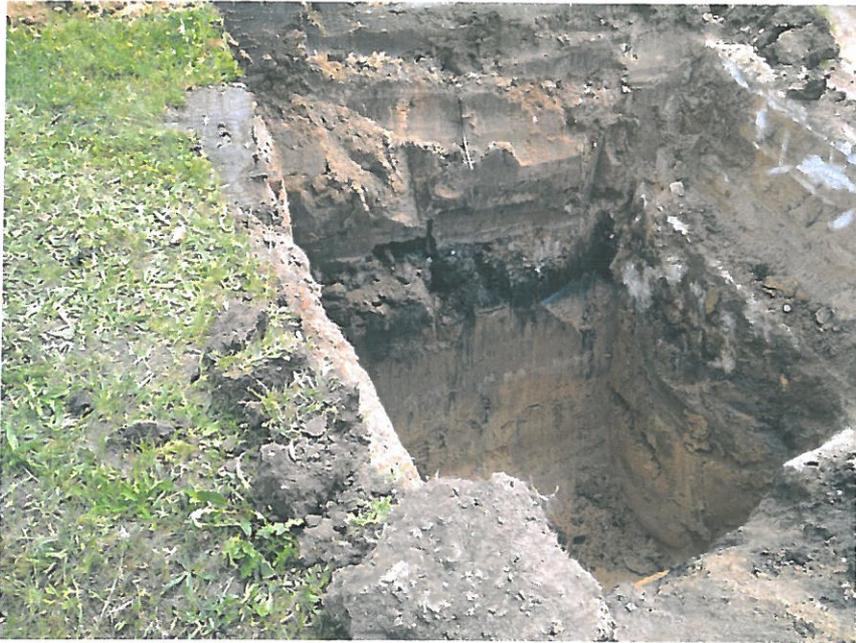
Abb.1 : Schurfgrube 5

Materialart:	Mittel-Grobsand, kiesig, steinig, Auffüllung
Aussehen / Farbe:	braun bis dunkelbraun, partiell Schwarzfärbung
Konsistenz:	heterogen, stichfest
Feuchtigkeit:	erdfeucht
Geruch:	unauffällig
Beimengungen:	Ziegel- und Betonbruch < 5 %, Metallschrot < 1 %

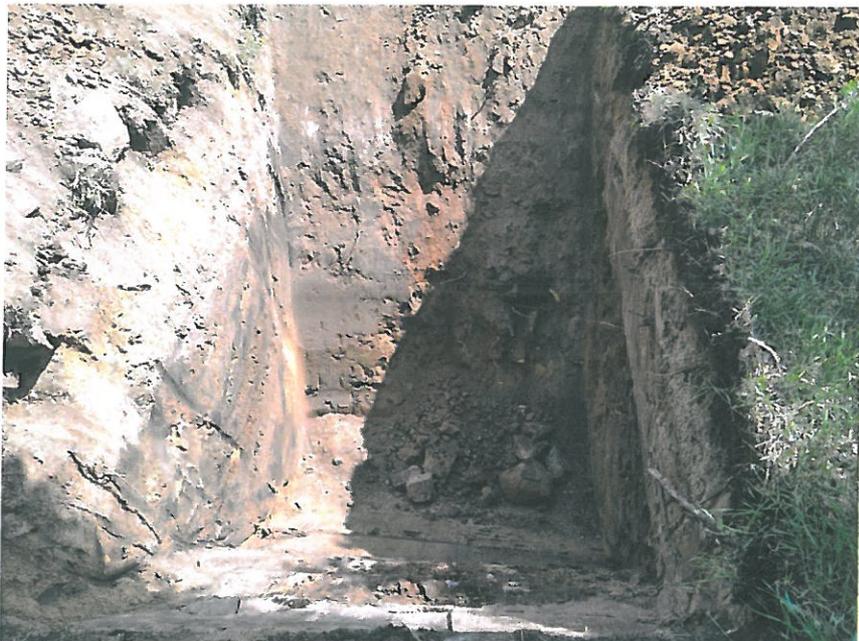
Abb.1: Schurfgrube 6

Materialart:	Sand, kiesig, Auffüllung
Aussehen / Farbe:	braun bis rotbraun
Konsistenz:	heterogen, stichfest
Feuchtigkeit:	schwach feucht
Geruch:	unauffällig
Beimengungen:	Ziegelbruch < 5 %

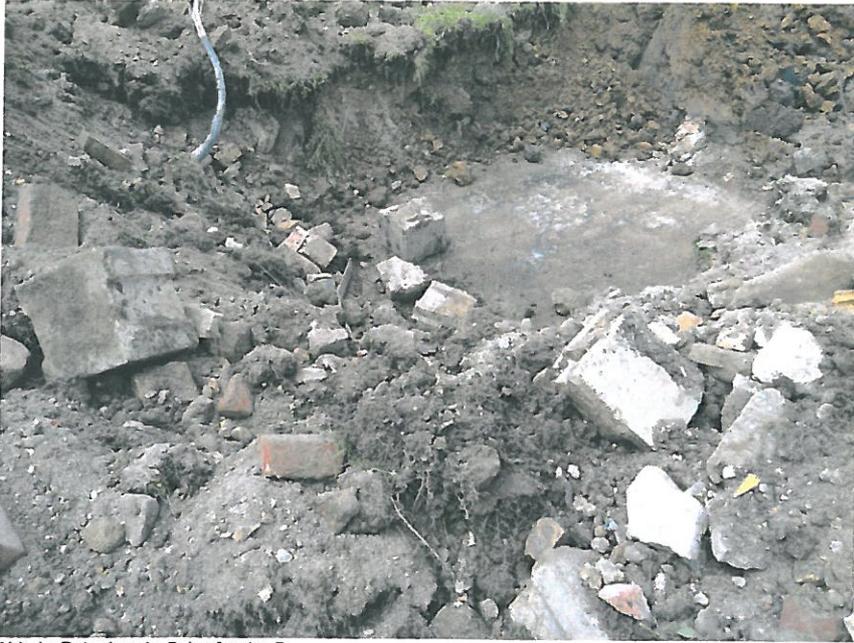
Materialart:	Betonbruch, Auffüllung
Aussehen / Farbe:	grau
Konsistenz:	heterogen, stichfest
Feuchtigkeit:	erdfeucht
Geruch:	unauffällig
Beimengungen:	ohne

Abb. 1 : Betonbruch, Schurfgrube 5

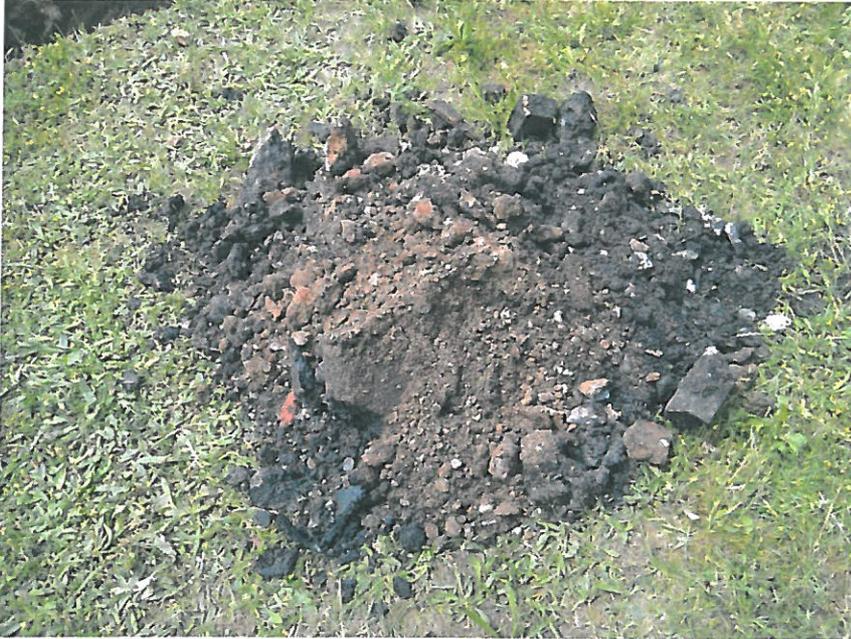
Materialart:	Sand, schluffig, Auffüllung, auffälliger organoleptisch/sensorischer Boden
Aussehen / Farbe:	schwarz
Konsistenz:	heterogen, stichfest, steif bis halbfest
Feuchtigkeit:	erdfeucht
Geruch:	teerig
Beimengungen:	ohne

Abb.1: auffälliger organoleptisch/sensorischer Boden, Schurfgrube 5
