hiermit erhalten Sie das Gutachten zur Schadstoffuntersuchung der Bausubstanz für den zum Abriss vorgesehenen Wohnblock in Penig, Mozartstr 6 und 8 und Bachstr. 5.

Bewertung

Projekt: Schadstoffuntersuchung der Bausubstanz für die zum Abriss vorgesehenen Wohngebäude in Penig; M:ozartstr. 6 und 8 sowie Johann-Sebastian-Str. 5

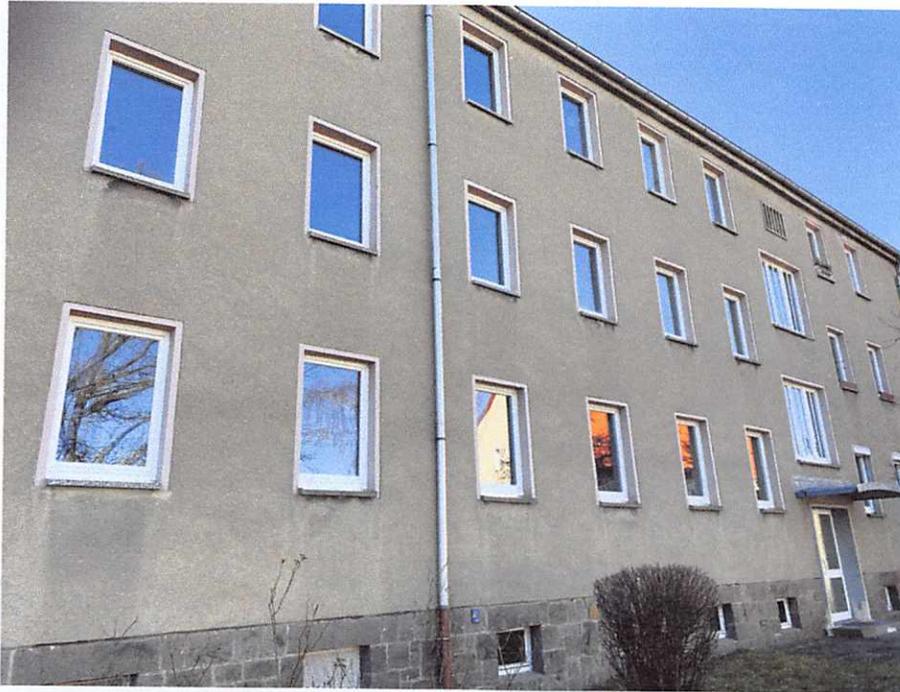
Blick auf die Gebäudefront Johann-Sebastian-Bachstr. 5

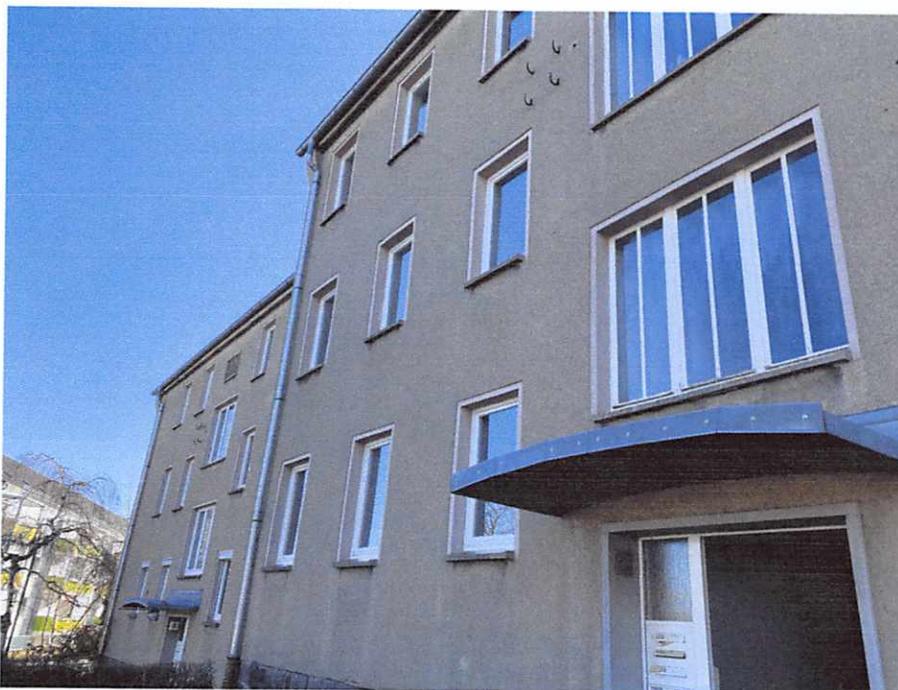
Der zwischen den beiden Straßen liegende Wohnblock wurde in nahezu identischer Bauweise errichtet, wie schon von Außen sichtbar und auch durch die beiden Fotos dokumentiert.

Blick auf die Gebäudefronten der Wohngebäude Mozartstr. 6 und 8

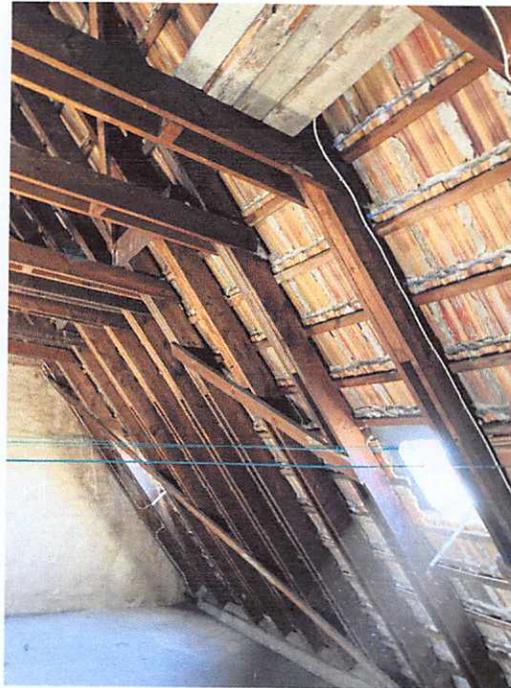
Die Dächer sind mit Ziegeln eingedeckt. Wie aus dem Foto in Anlage zu erkennen ist, sind sie von Innen nicht gedämmt.

Blick auf den Dachaufbau von Innen in den Gebäuden

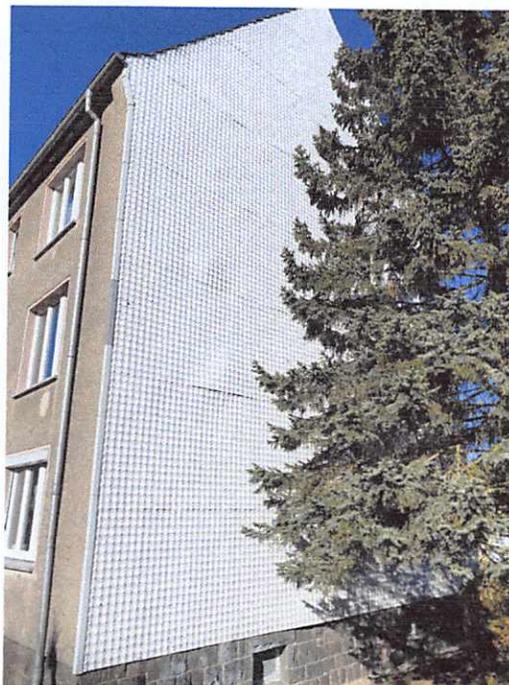
Die Giebelfronten des Wohnblocks sind mit Kunststoffplatten verkleidet. Darunter lagert aber keine Dämmschicht.

Blick auf die Giebelverkleidung mit Kunststoffplatten am Wohngebäude Mozartstr.8
