Messanweisung „Objektspezifik“ Hochwasserrückhaltebecken Spichra

Erstellt von:
Herrn Dipl.-Ing. M. Riese

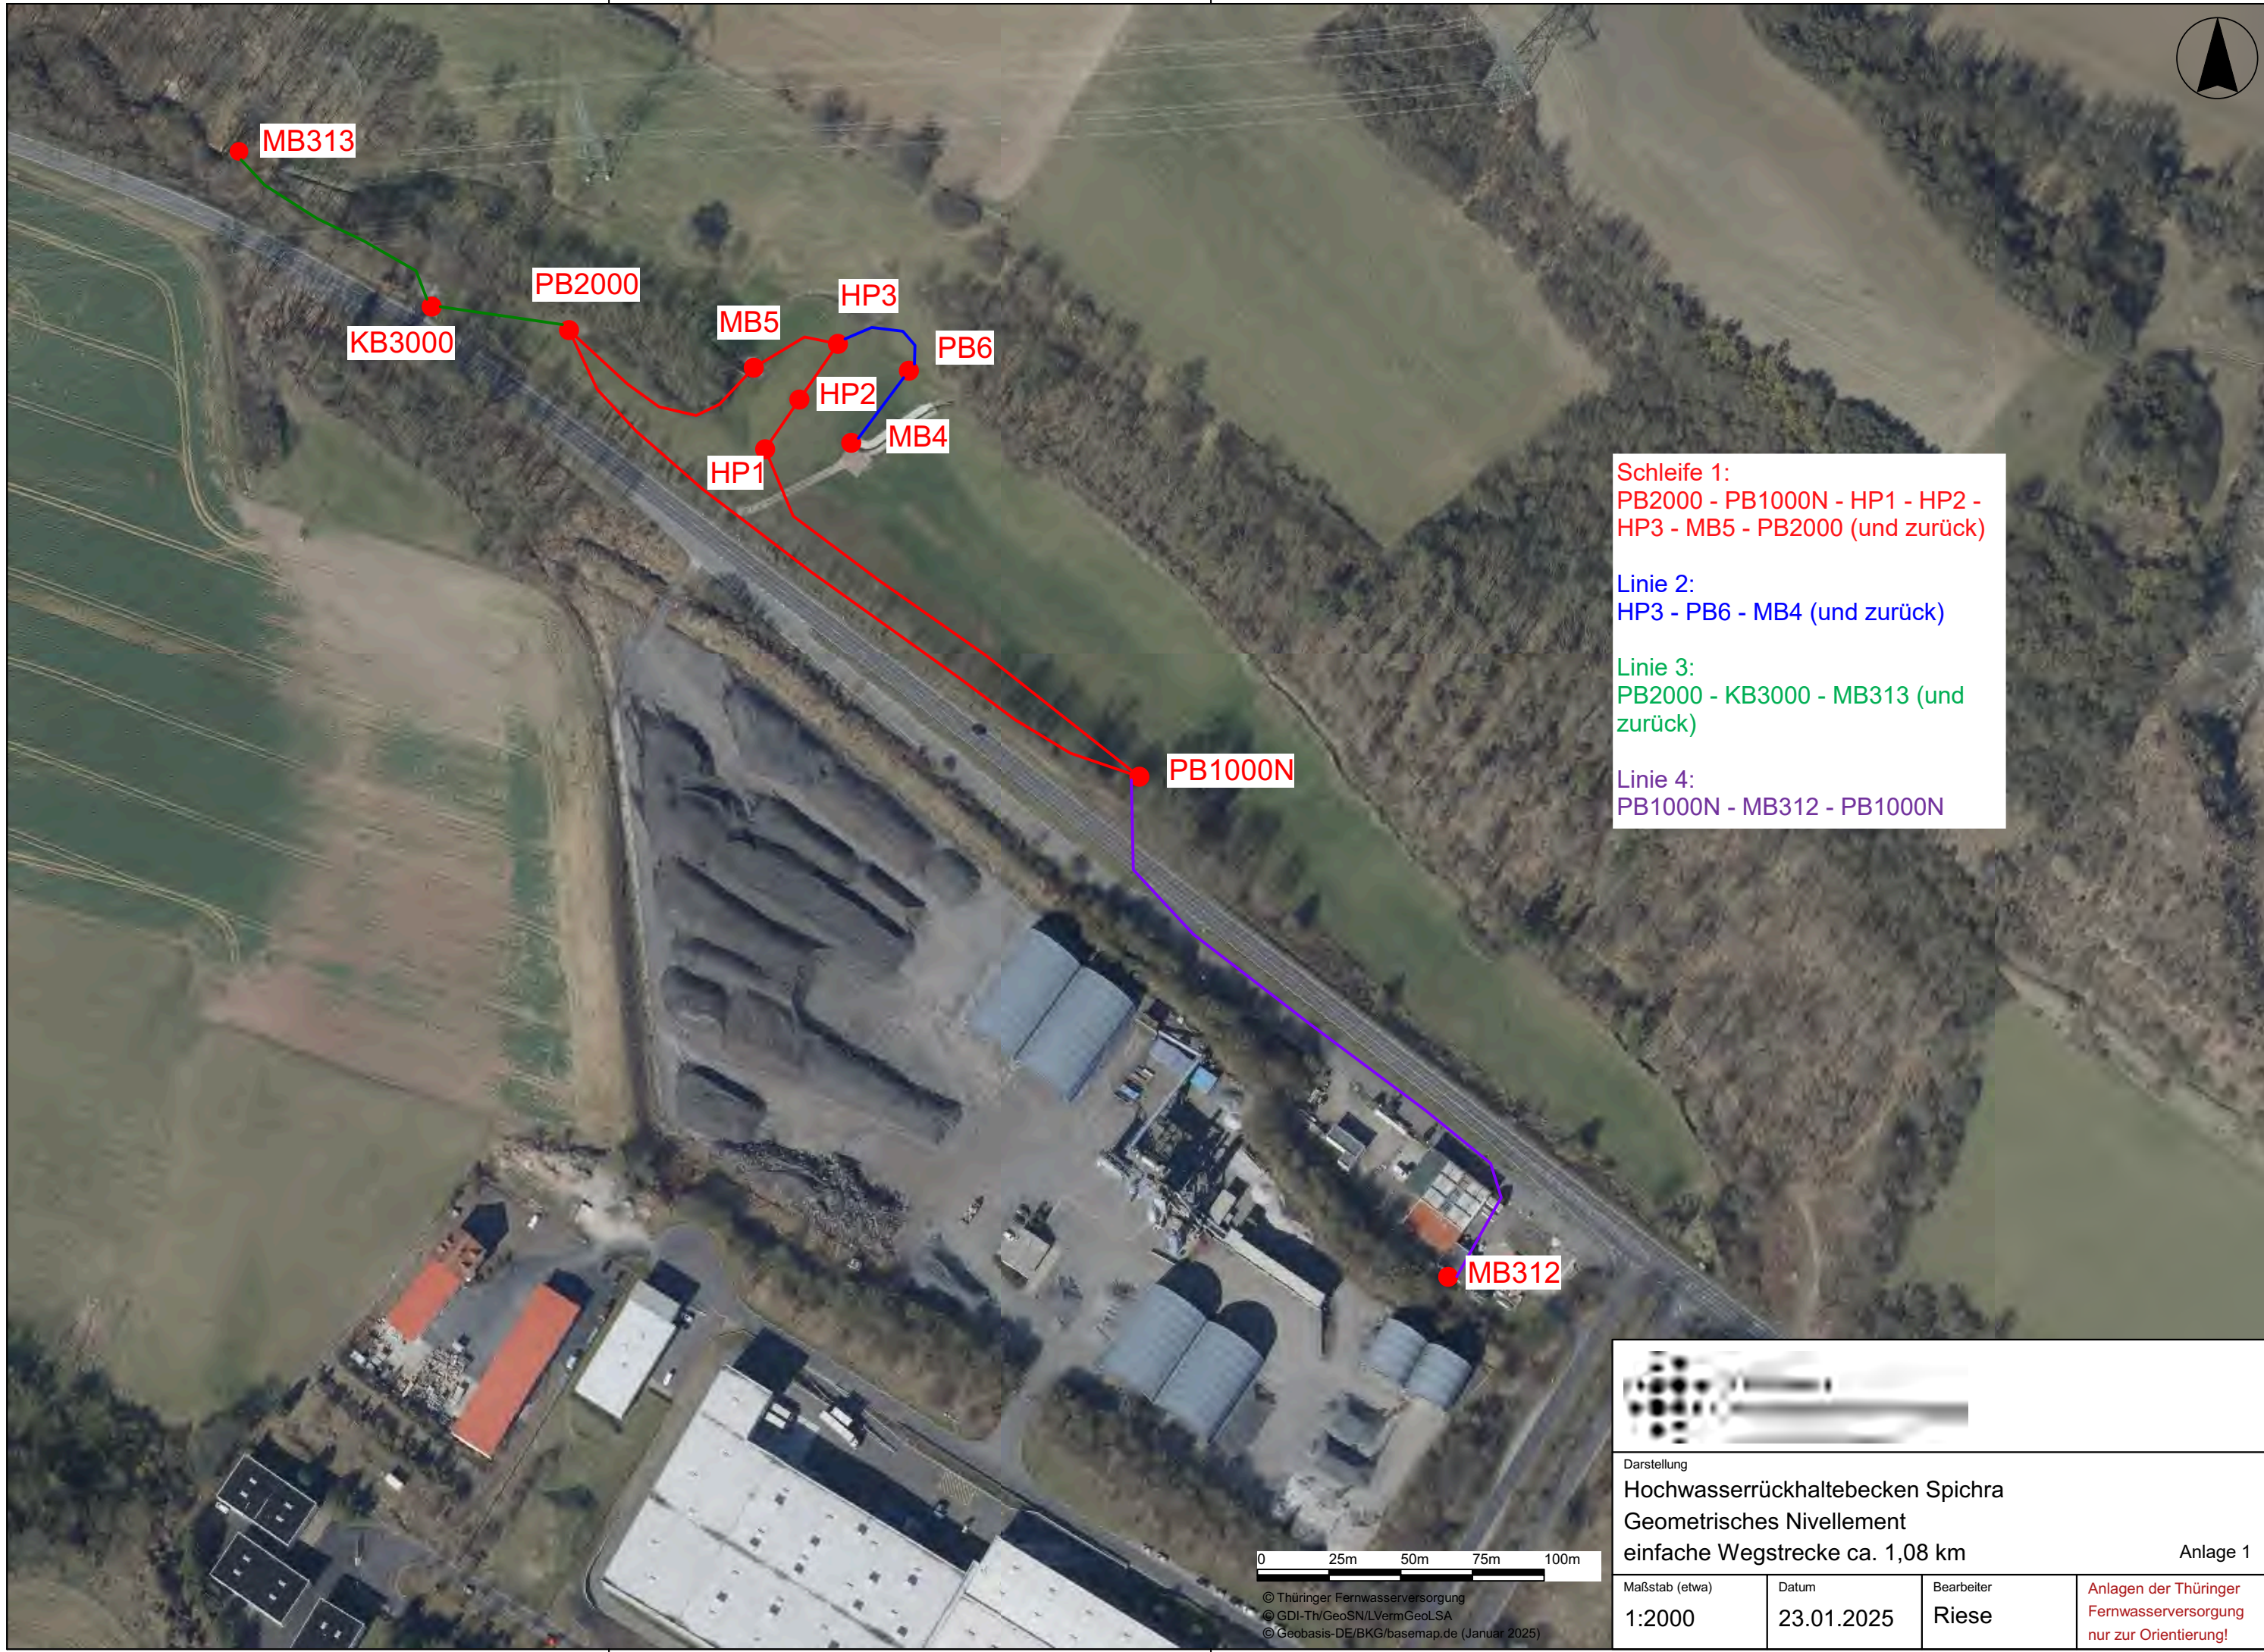
Schleife 1:
PB2000 - PB1000N - HP1 - HP2 -
HP3 - MB5 - PB2000 (und zurück)

Linie 2:
HP3 - PB6 - MB4 (und zurück)

Linie 3:
PB2000 - KB3000 - MB313 (und
zurück)

Linie 4:
PB1000N - MB312 - PB1000N

Darstellung Hochwasserrückhaltebecken Spichra Geometrisches Nivellement einfache Wegstrecke ca. 1,08 km				Anlage 1
Maßstab (etwa)	Datum	Bearbeiter	Anlagen der Thüringer Fernwasserversorgung nur zur Orientierung!	
1:2000	23.01.2025	Riese

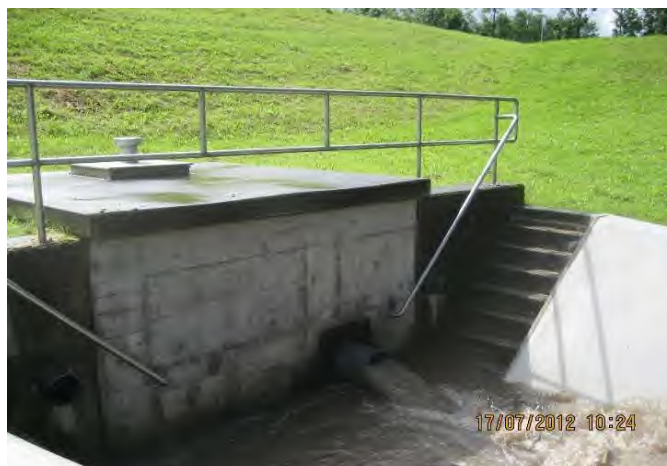
Punktnummer MB 5

Vermarkung Mauerbolzen

- am Auslaufbauwerk

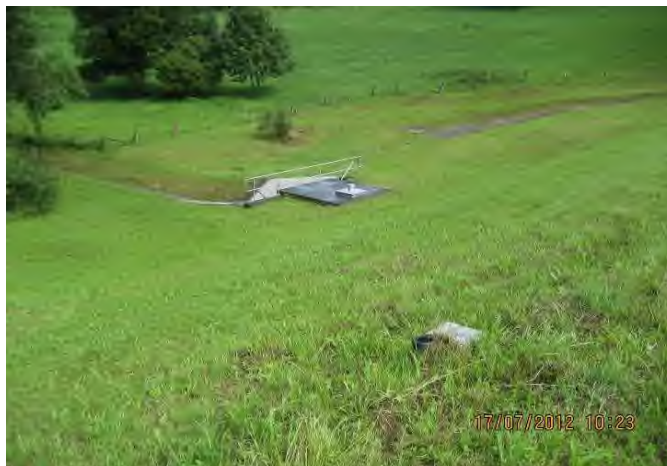
Punktnummer HP 1

Vermarkung Pfeilerbolzen

- linke Dammseite, luftseitige Böschungsoberkante
- Stationierung siehe Skizze

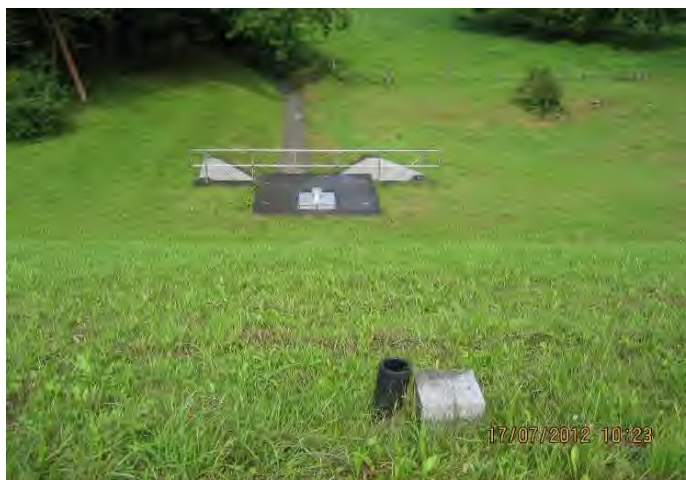
Punktnummer HP 2

Vermarkung Pfeilerbolzen

- Dammmitte, luftseitige Böschungsoberkante
- Stationierung siehe Skizze

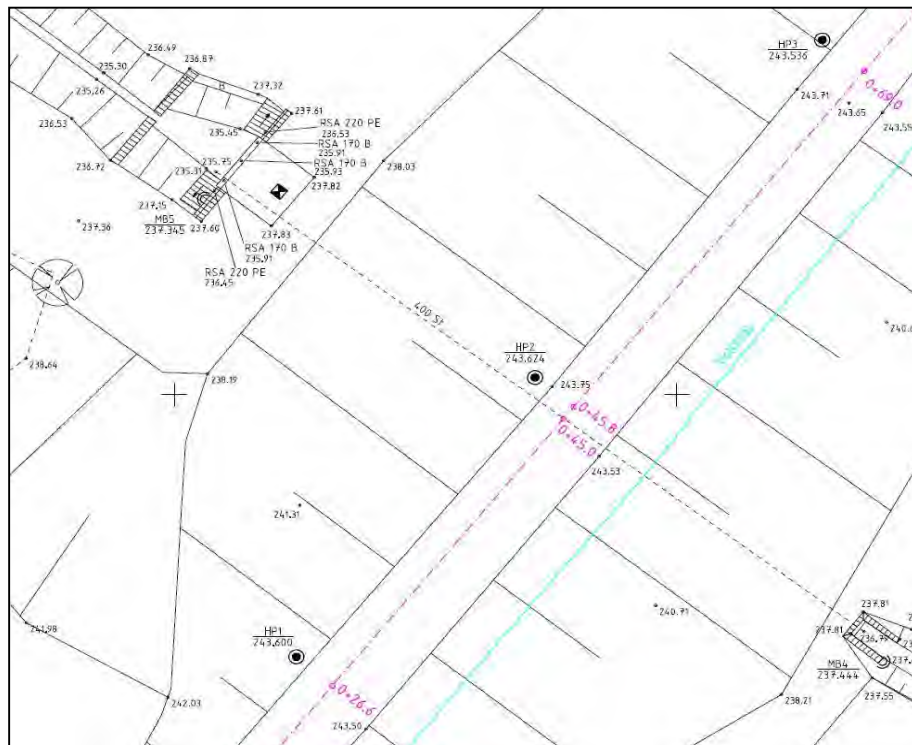
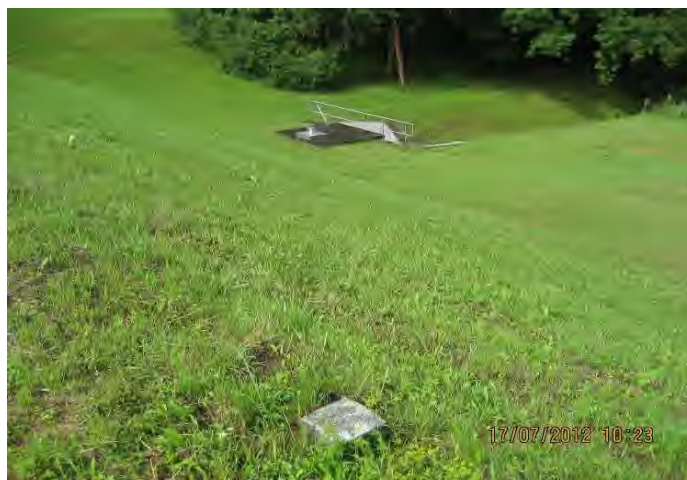
Punktnummer **HP 3**

Vermarkung Pfeilerbolzen

- rechte Dammseite, luftseitige Böschungsoberkante
- Stationierung siehe Skizze

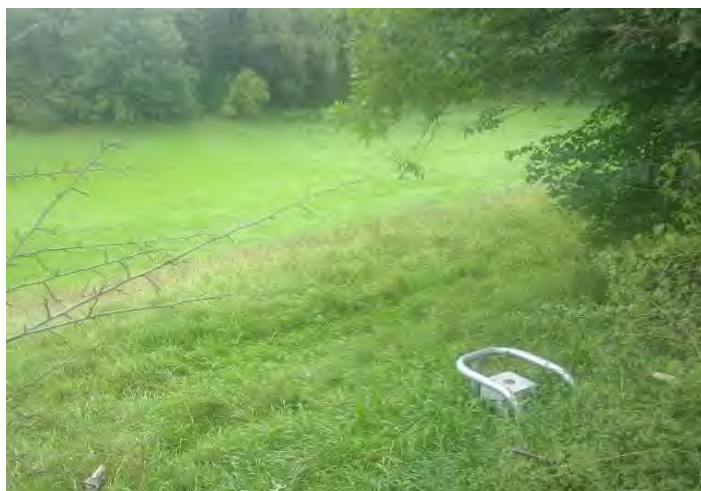
Punktnummer PB 1000N

Vermarkung Pfeilerbolzen

- am Wiesen- / Gehölzrand
- südöstlich des Dammes

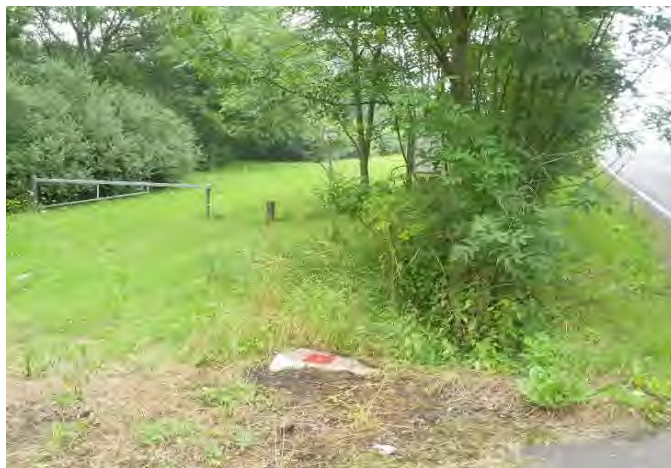
Punktnummer **KB 3000**

Vermarkung Kopfbolzen

- auf Straßendurchlass
- neben dem Schlagbaum im luftseitigen Vorland

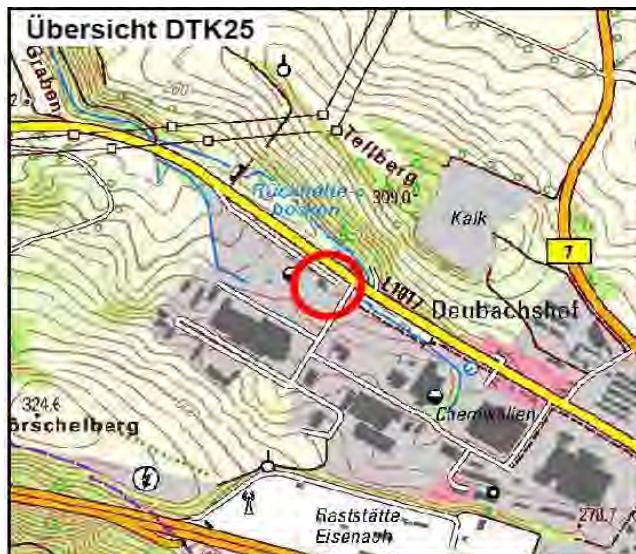
Punktnummer MB 312

Vermarkung Mauerbolzen

- Deubachshof, Herleshäuser Straße 7
- an Rückseite der Tischlerei

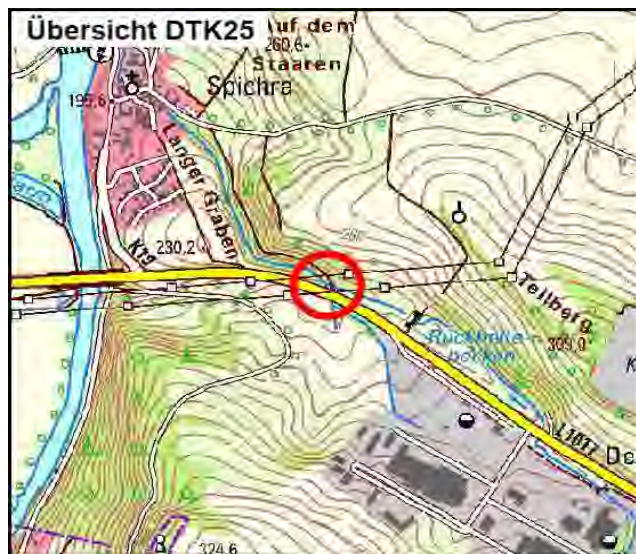
Punktnummer MB 313

Vermarkung Mauerbolzen

- Nähe Straße Deubachshof - Spichra, am Waldrand
- Durchlass, 0,42 m unter Oberkante
