## **Messanweisung „Objektspezifik“ Talsperre Frohndorf**

**Talsperre Frohndorf  
Messstellenverzeichnis  
Stand 03/2025**

## Punktbeschreibung

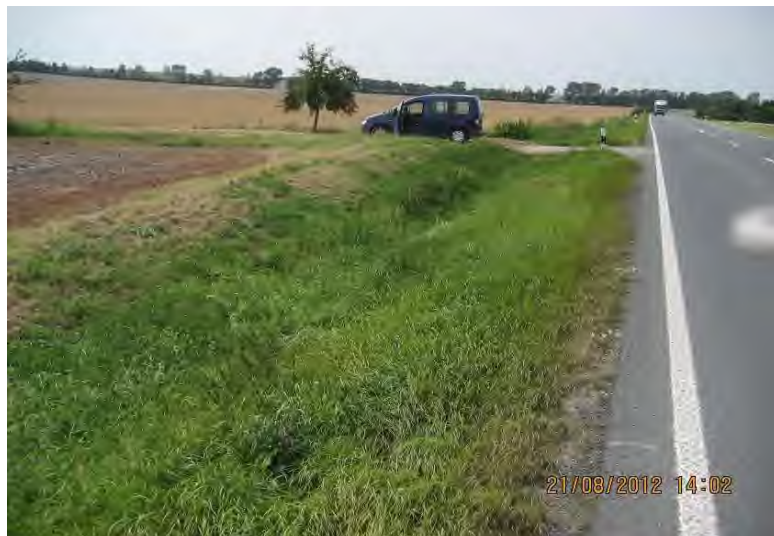
Punktnummer PB I

Vermarkung Pfeilerbolzen

- in Verlängerung der Dammachse
- auf gegenüberliegenden Straßenseite

Für die vereinfachte Bezugspunktkontrolle des MB III sind die Sicherungspunkte PB I, MB IV und PB XIII zu verwenden.

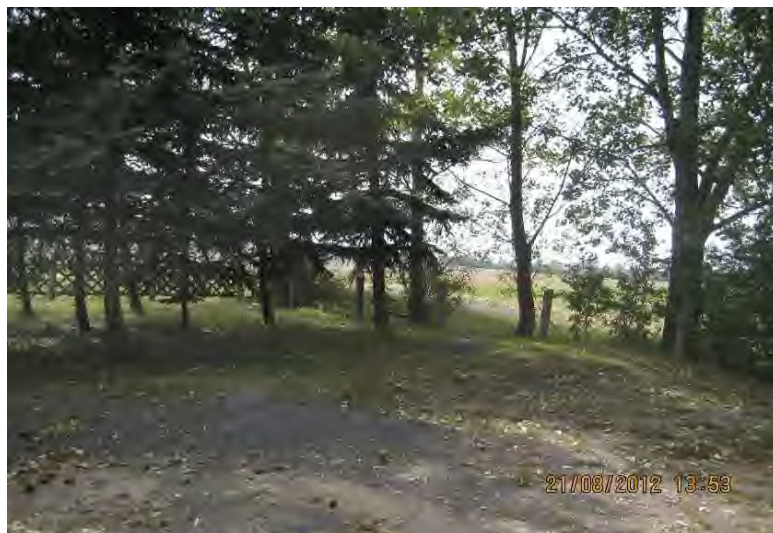
Punktnummer PB XII

Vermarkung Pfeilerbolzen

- südliches Dammende, am Zaun
- ca. 25 m links neben der Einfahrt zur Talsperre

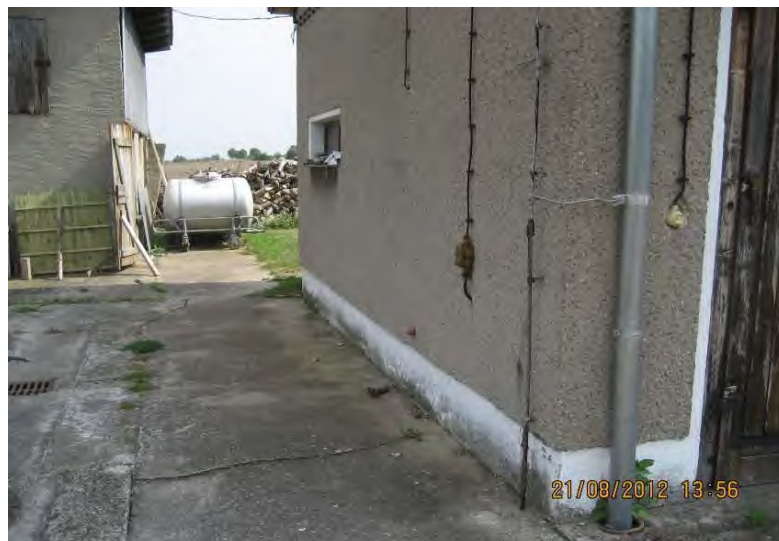
Punktnummer MB IV

Vermarkung Mauerbolzen

- an der Garage
- Nordseite

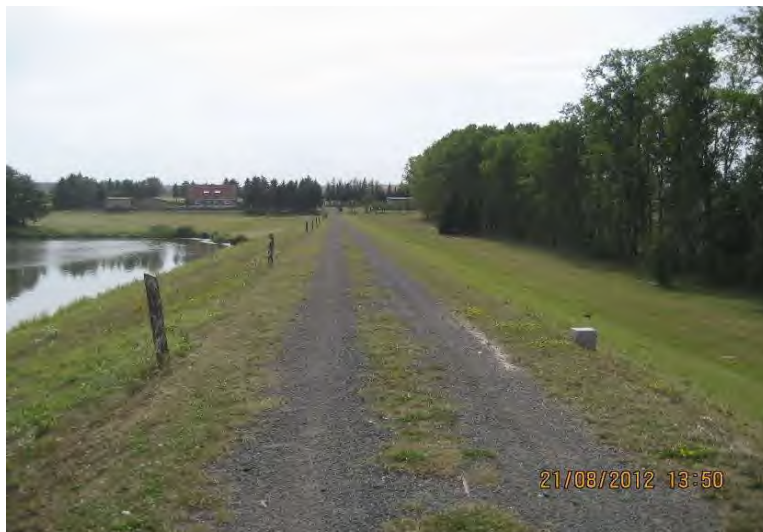
Punktnummer HP 20

Vermarkung Pfeilerbolzen

- linke Dammseite
- luftseitige Böschungsoberkante

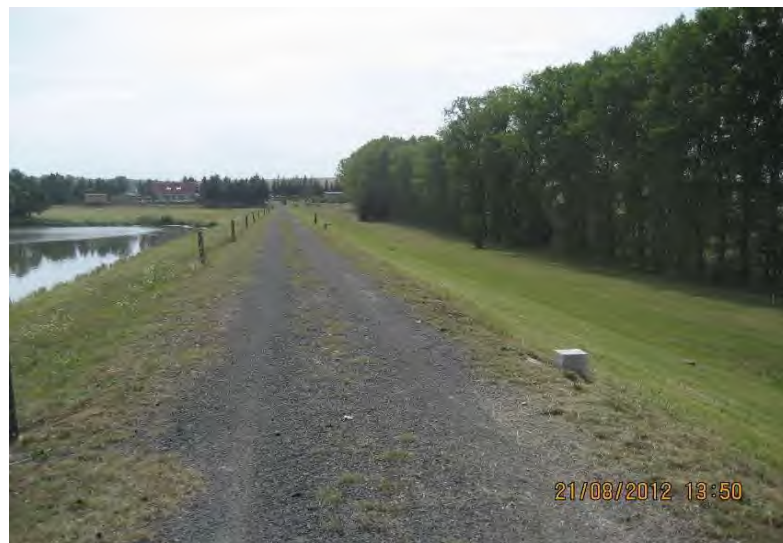
Punktnummer HP 21

Vermarkung Pfeilerbolzen

- linke Dammseite
- luftseitige Böschungsoberkante

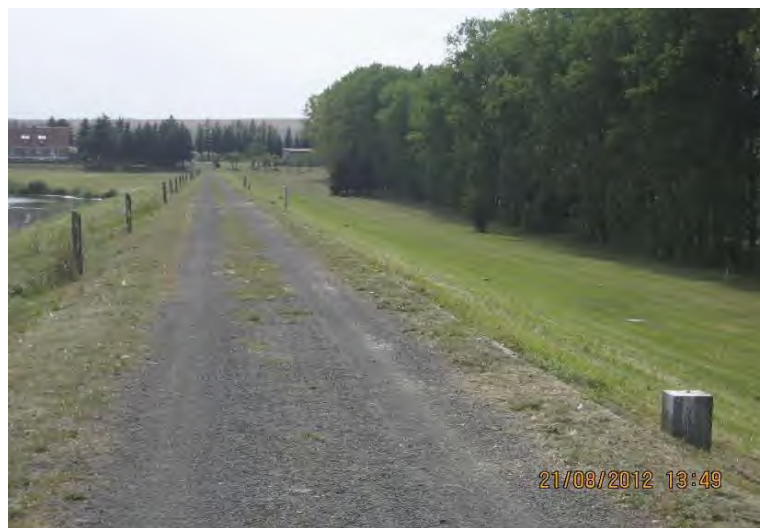
Punktnummer PB VII

Vermarkung Pfeilerbolzen

- linke Dammseite
- luftseitige Böschungsoberkante

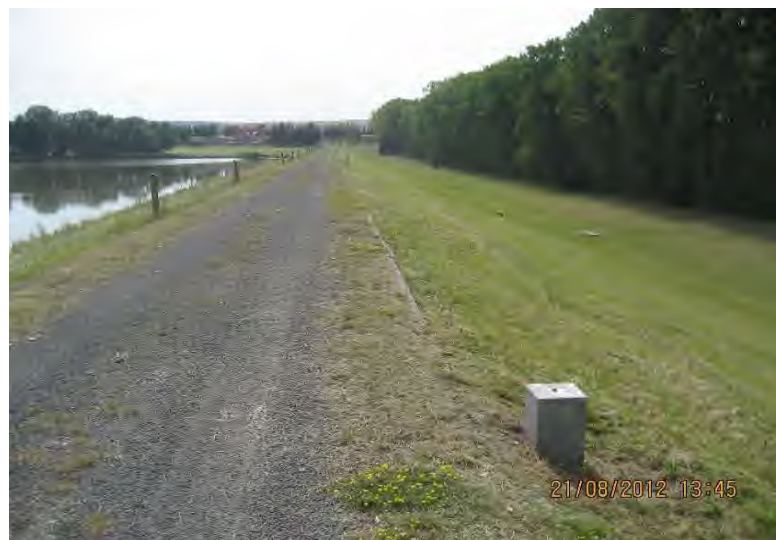
Punktnummer PB VIII

Vermarkung Pfeilerbolzen

- linke Dammseite
- luftseitige Böschungsoberkante

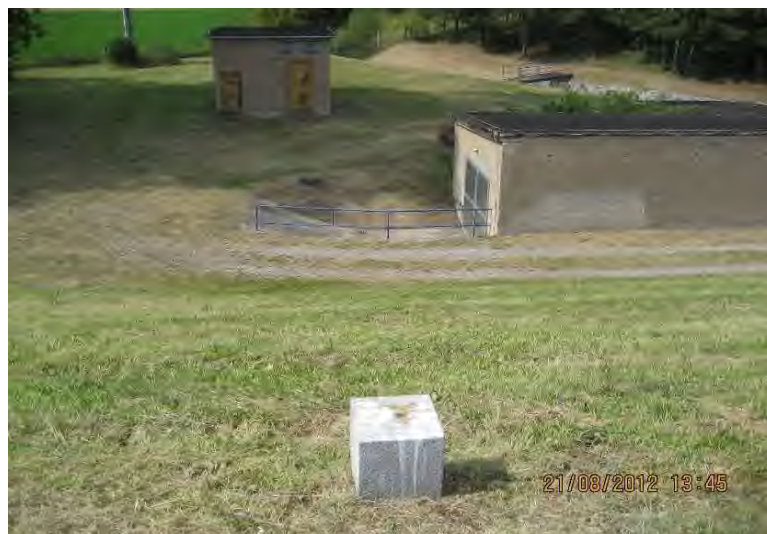
Punktnummer PB XI

Vermarkung Pfeilerbolzen

- rechte Dammseite
- luftseitige Böschungsoberkante

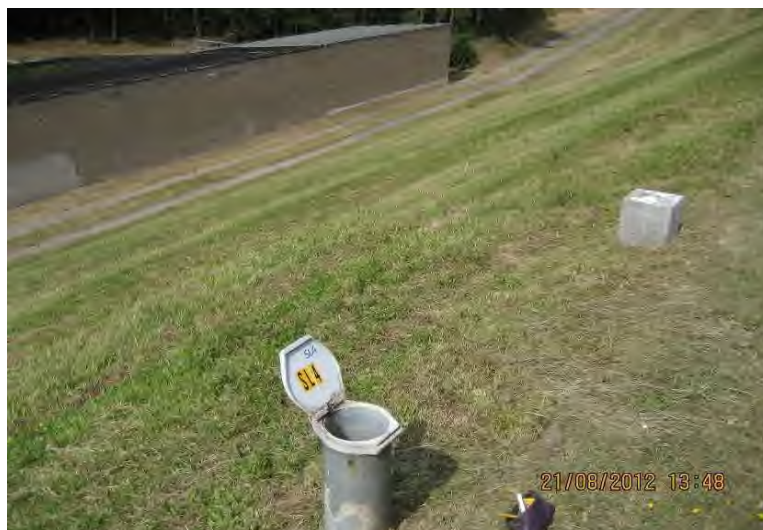
Punktnummer SL 4

Vermarkung Setzungspegel

- rechte Dammseite, im Pegelrohr der SL 4
- luftseitige Böschungsoberkante

Der Objektpunkt SL4 ist als Setzungspegel im Pegelrohr der gleichnamigen Sickerliniennmessstelle vermarkt. Dieser Punkt ist im Hin- und Rückweg als Zwischenblick zu messen. Für das Öffnen des Pegelrohres ist ein Innensechskant- bzw. Inbusschlüssel notwendig.

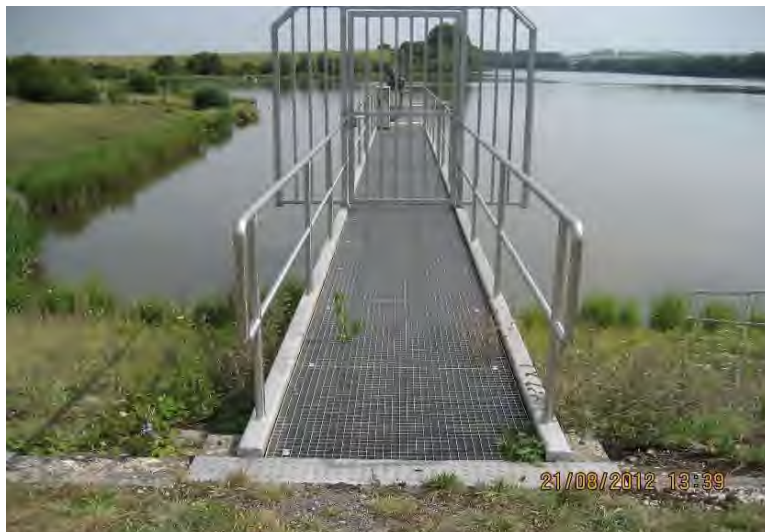
Punktnummer HP 12

Vermarkung Kopfbolzen

- an Auflager der Bediensteiges

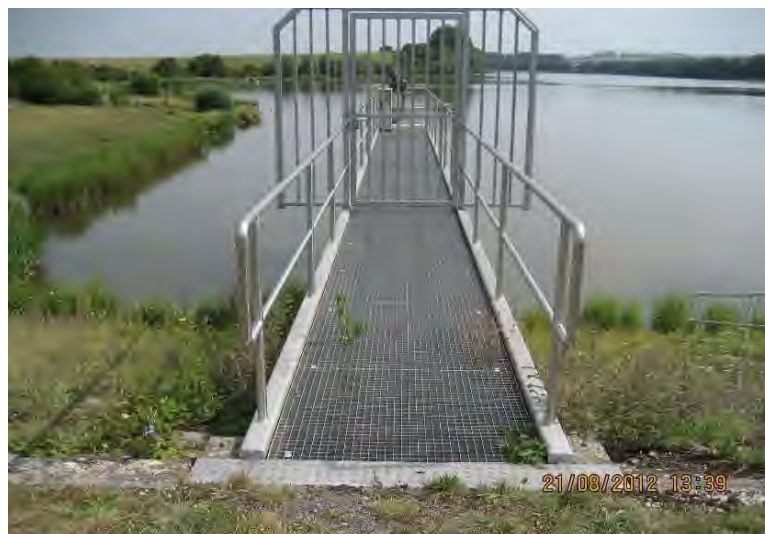
Punktnummer HP 13

Vermarkung Kopfbolzen

- an Auflager der Bediensteiges

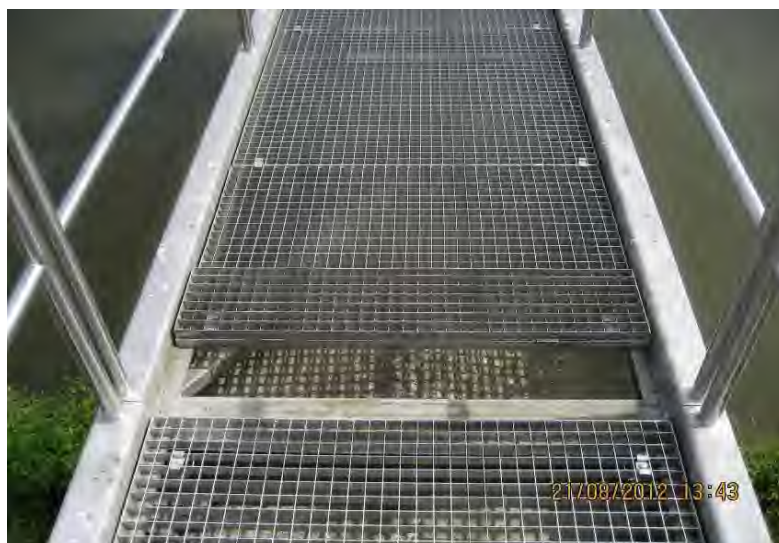
Punktnummer **HP 8**

Vermarkung Kopfbolzen

- am Stützpfeiler des Bediensteges
- Abdeckgitter aufklappbar

Für das Aufhalten der Objektpunkte HP 8 und HP 9 muss das Abdeckgitter des Bediensteges an der entsprechenden Stelle aufgeklappt werden. Eine Vorrichtung mit Scharnieren ist vorhanden.

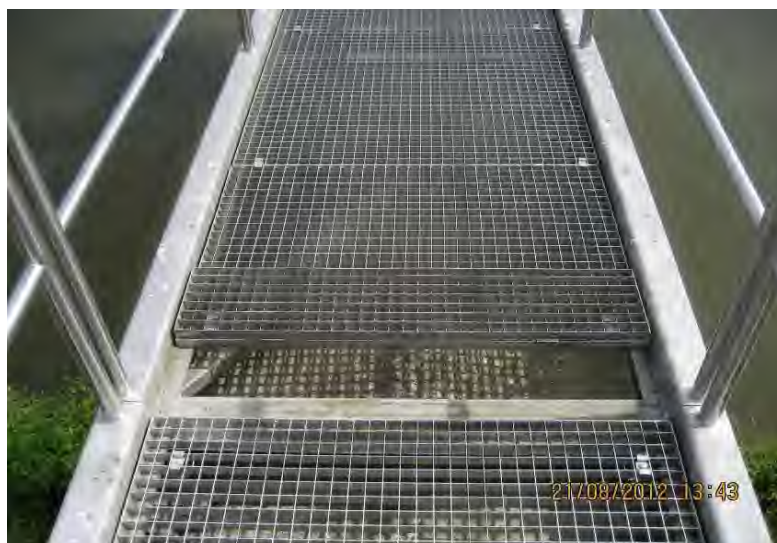
HP 9

Kopfbolzen

- am Stützpfeiler des Bediensteiges
- Abdeckgitter aufklappbar

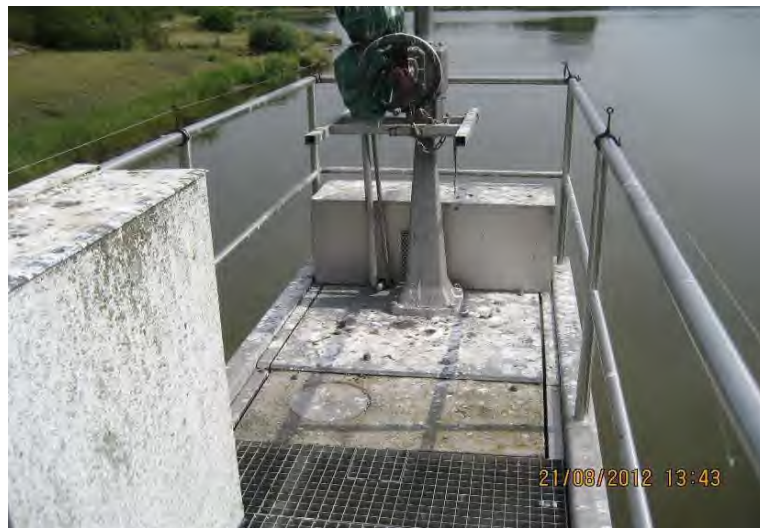
Punktnummer HP 10

Vermarkung Kopfbolzen

- am Ende des Bediensteges
- vor der Armatur

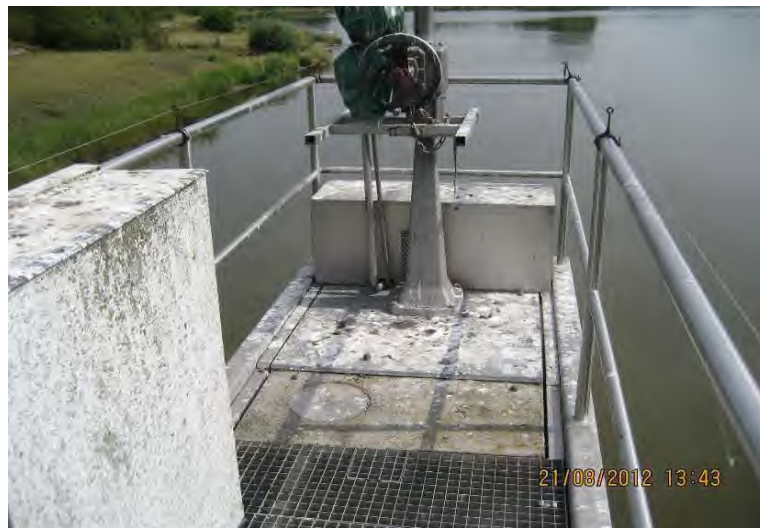
Punktnummer HP 11

Vermarkung Kopfbolzen

- am Ende des Bediensteges
- vor der Armatur

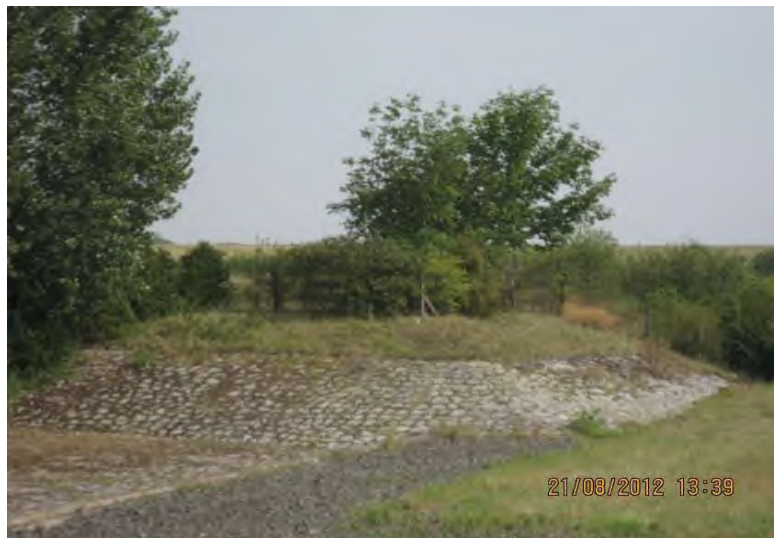
Punktnummer PB IX

Vermarkung Pfeilerbolzen

- am rechten Ufer
- östlich der Hochwasserentlastungsanlage

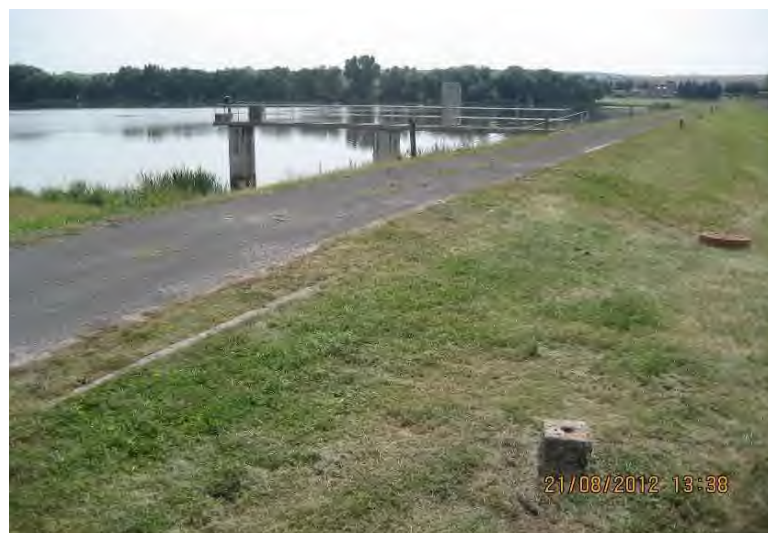
Punktnummer PB VI

Vermarkung Pfeilerbolzen

- rechte Dammseite
- nur mittleren Bolzen aufhalten!

Die Punkte PB II und PB VI besitzen eine zusätzliche Vermarkung mit Körnung. Diese Bolzen sind für das Nivellement irrelevant. Es sind bei beiden Punkten die Bolzen in der Mitte des Pfeilers zu messen.

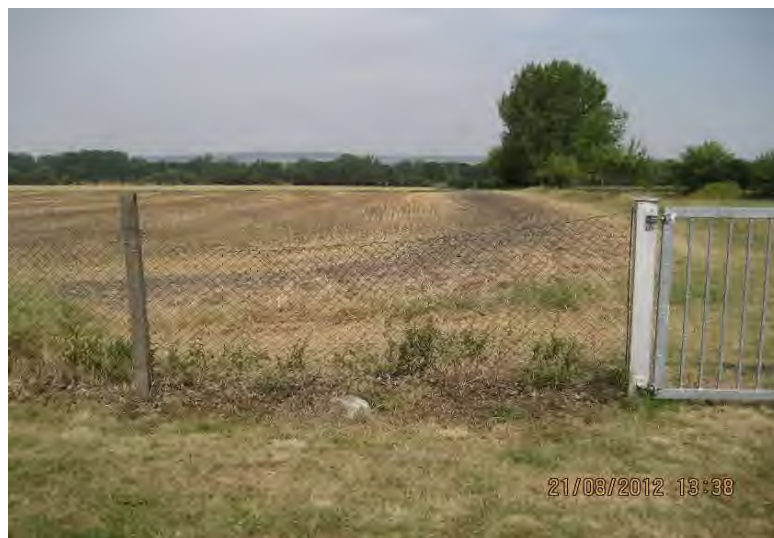
PB II

Pfeilerbolzen

- nördliches Dammende neben Tor
- nur mittleren Bolzen aufhalten!

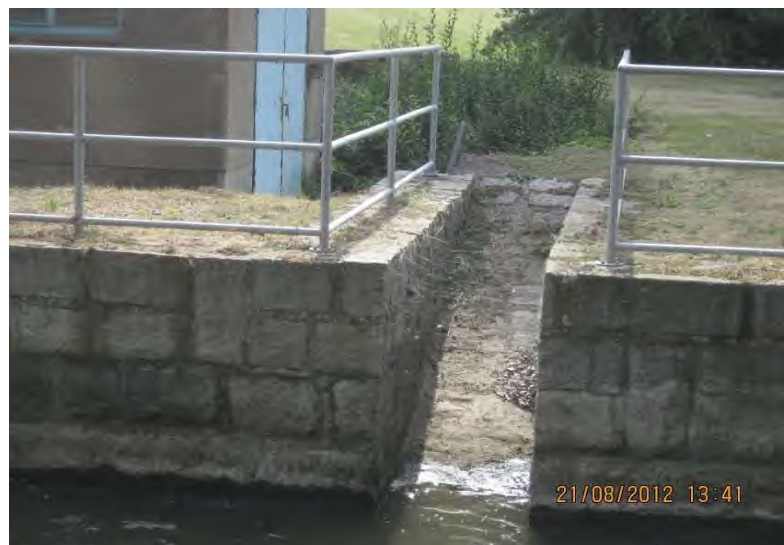
Punktnummer MB V

Vermarkung Mauerbolzen

- an der Einfahrt ins Tosbecken

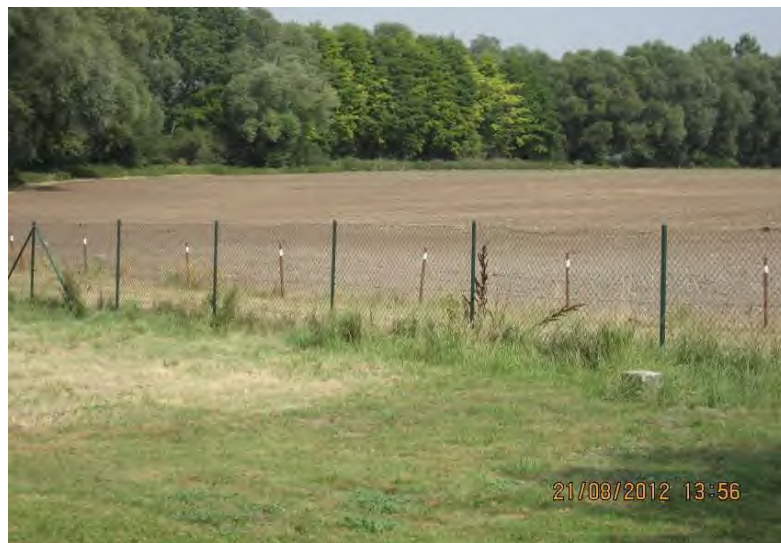
Punktnummer PB XIII

Vermarkung Pfeilerbolzen

- ca. 50 m von der Garage entfernt
- neben dem Zaun
