**Gemeinde Lohsa / OT Friedersdorf
Ersatzneubau Grabendurchlass
Steinitzer Graben / Altfriedersdorfer Straße**

Baugrundgutachten

Ersatzneubau Durchlass Altfriedersdorfer
Straße in 02999 Lohsa OT Friedersdorf,
Landkreis Bautzen

Hauptuntersuchung für geotechnische Kategorie 2
gemäß DIN EN 1997-1 / DIN 4020 / DIN 1054

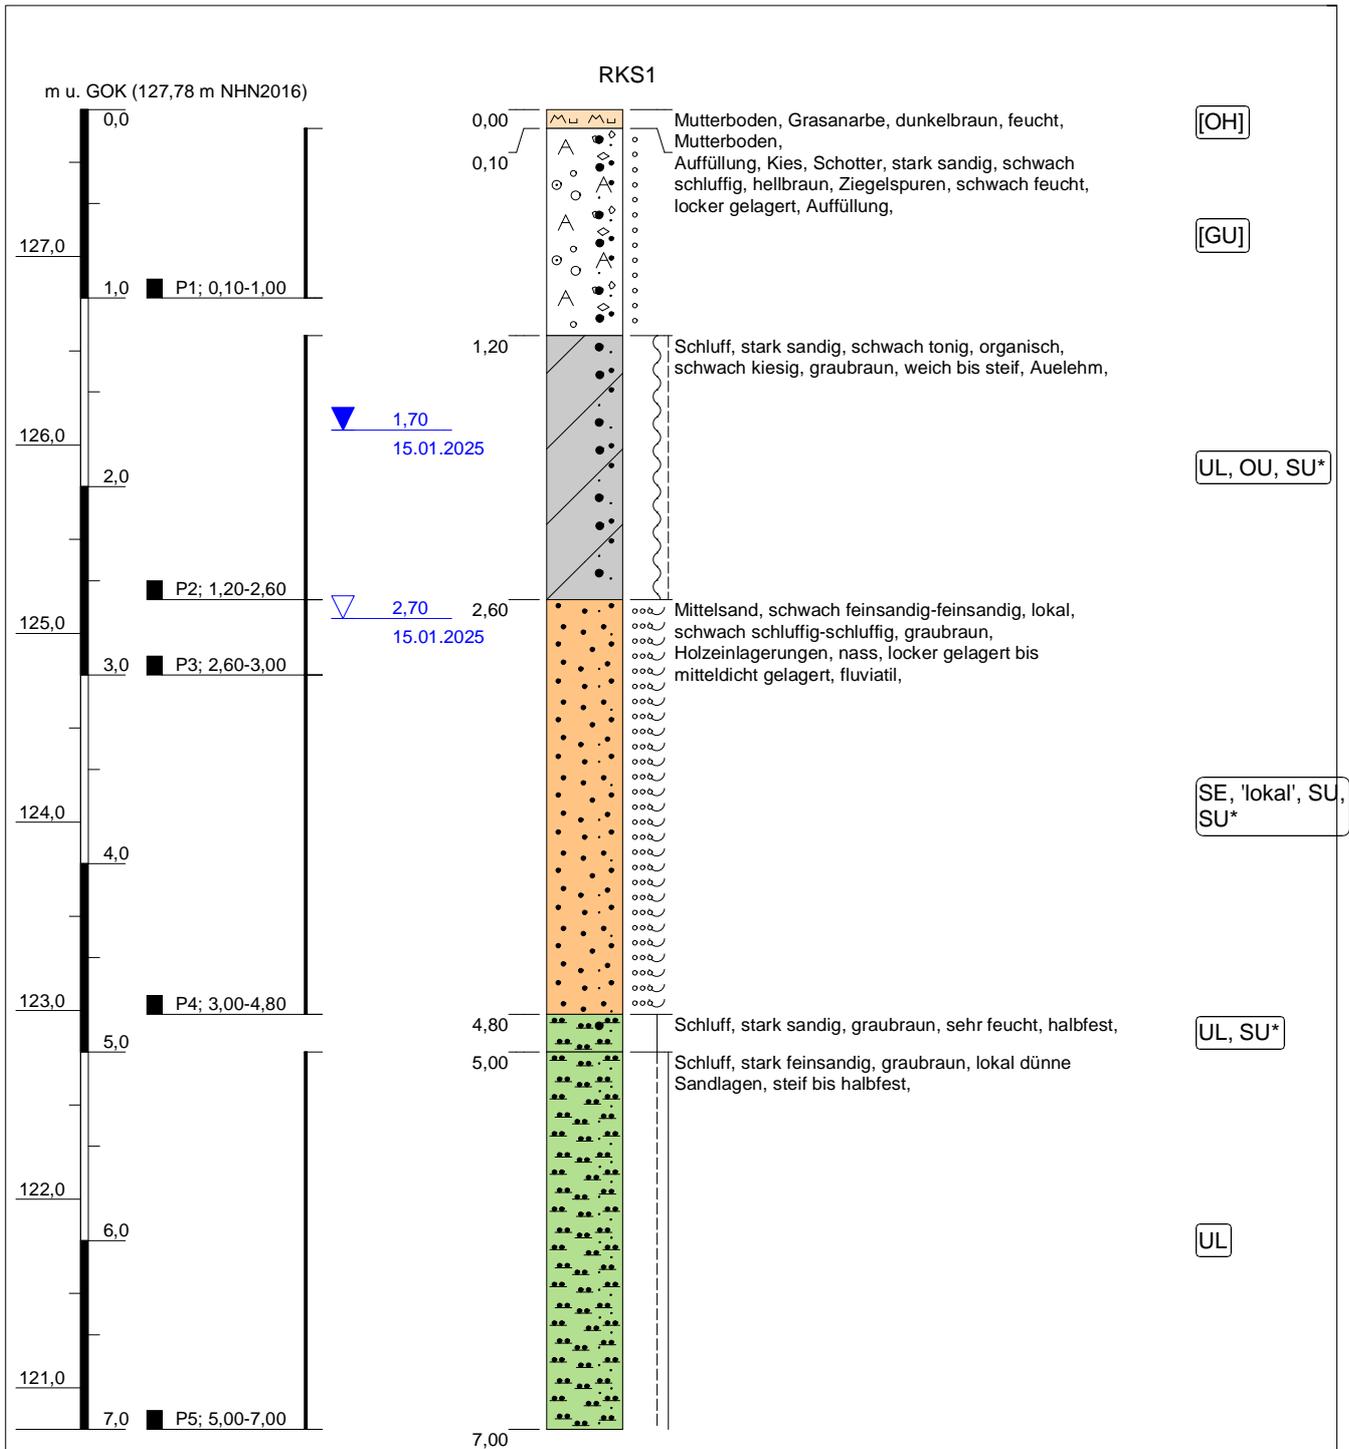
<p>Prüftechnik Oberlausitz GmbH</p> <p>Hermann-Schomburg-Straße 6k 02694 Großdubrau Tel: 035934/4488, Fax: 035934/4489</p>	
Bohrung: RKS1			Ort d. Bohrung: siehe Lageplan
Auftraggeber: Gemeindeverwaltung Lohsa	Rechtswert: 458237,5		
Bohrfirma: Prüftechnik Oberlausitz GmbH	Hochwert: 5690763,7		
Bearbeiter: Werner	Ansatzhöhe: 127,78 m NHN2016		
Datum: 03.02.2025	Endtiefe: 7,00m

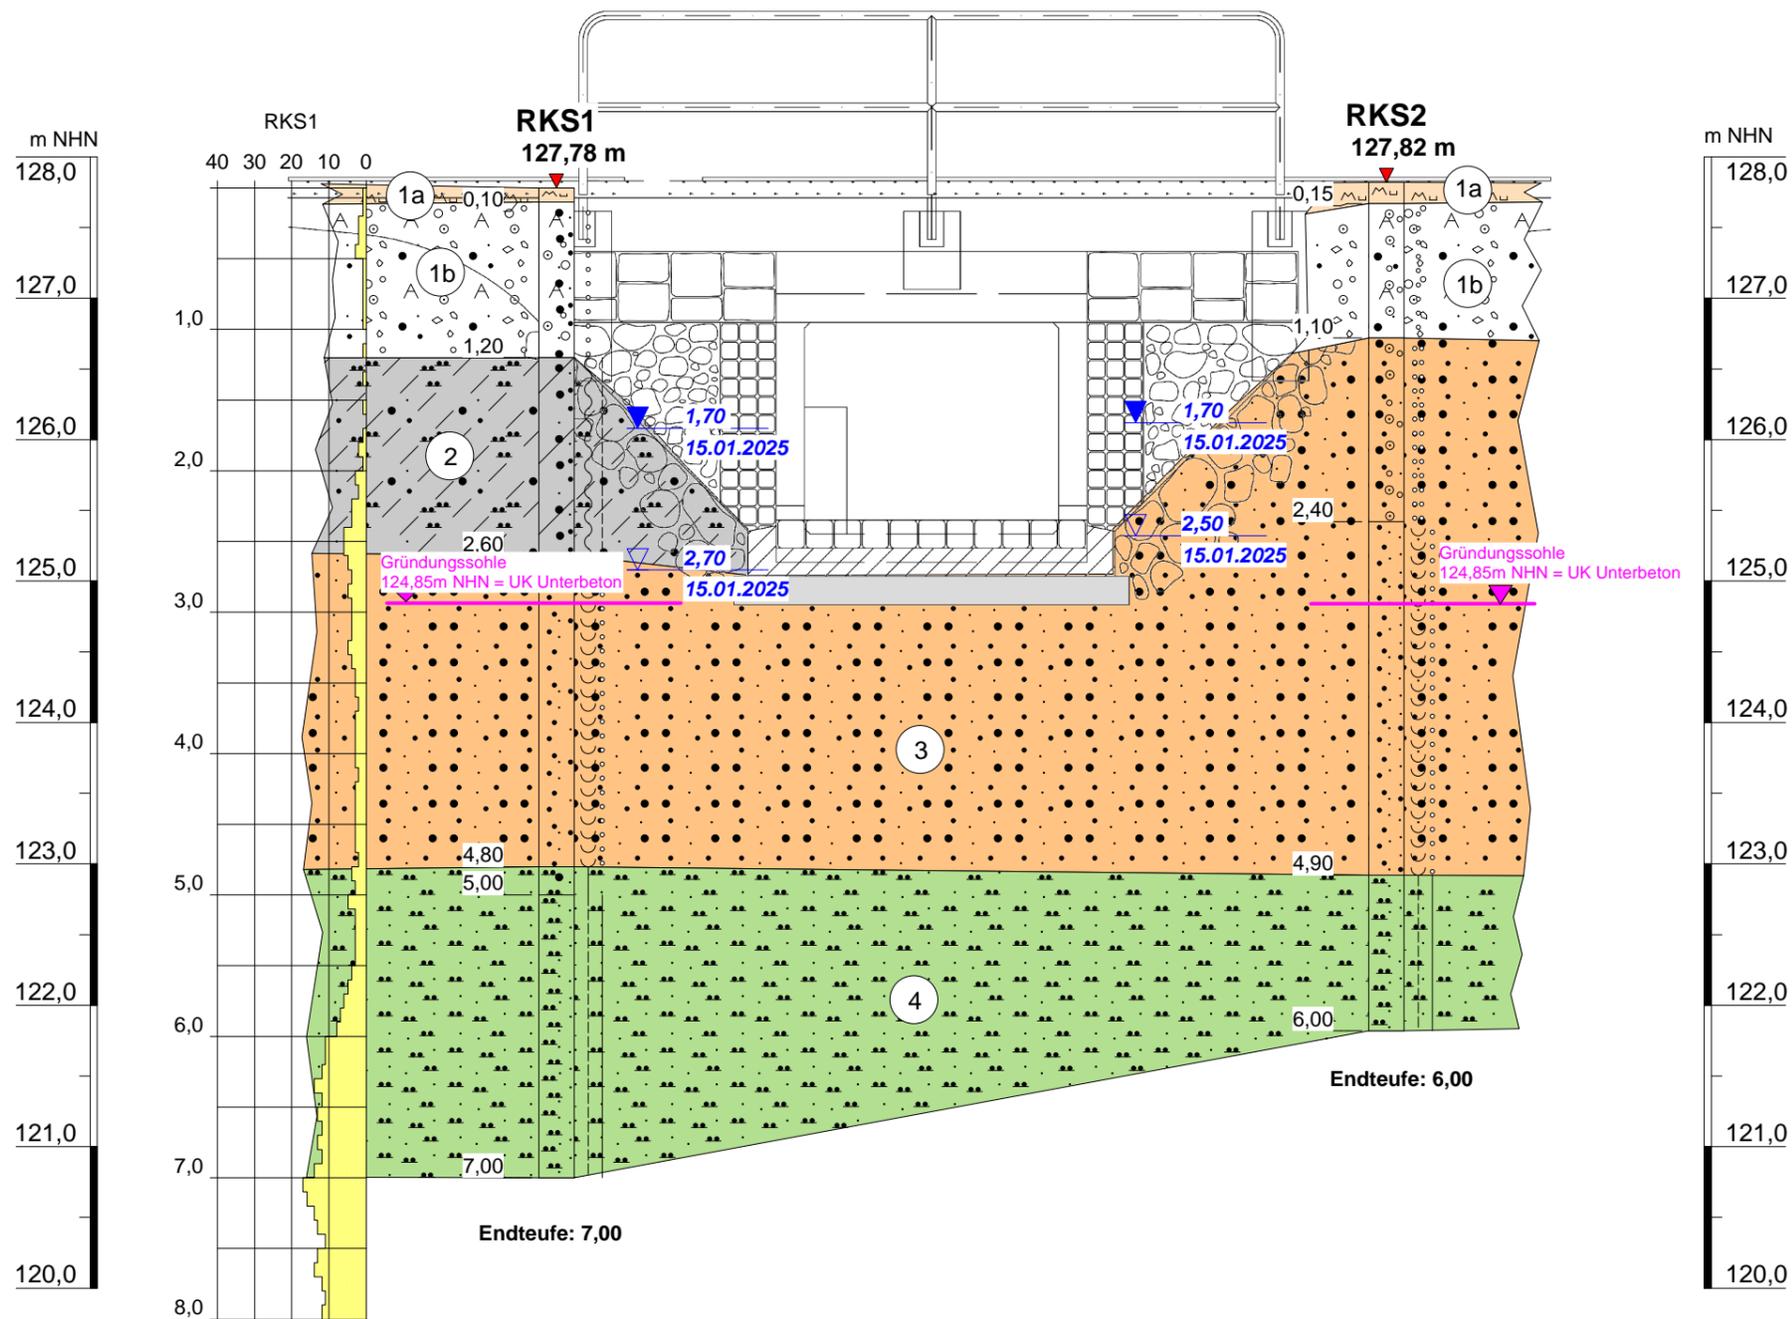
- 1a** Oberboden
enthält Grasnarbe
Bodengruppe: [OH]
- 1b** Auffüllung
Auffüllung: Kies, Schotter, stark sandig, schwach schluffig ...
Kies stark sandig, schwach schluffig
enthält Ziegelspuren
locker
Bodengruppe: [GU], [GW]
- 2** Auelehm
Schluff, stark sandig, schwach tonig, schwach kiesig
enthält organische Bestandteile
weich bis steif
Bodengruppe: UL, OU, SU*
- 3** Sand
Mittelsand, schwach feinsandig bis feinsandig ...
Sand, schwach kiesig bis kiesig, schwach schluffig
lokal schwach schluffig bis schluffig bzw. stark kiesig
enthält Holzeinlagerungen und dünne Wurzeln
locker bis mitteldicht
Bodengruppe: SE, SU, lokal SU*
- 4** Lehm
Schluff, stark feinsandig, tonig ... Schluff, stark sandig
enthält lokal dünne Sandlagen und Holzstückchen
steif bis halbfest
Bodengruppe: UL, SU*

Einzelheiten zu den ausgeführten Bohrungen können den Schichtenverzeichnissen (Anlage 3.1), den Bohr- und Sondierprofilen (Anlage 3.2) sowie dem Baugrundschnitt (Anlage 4) entnommen werden.

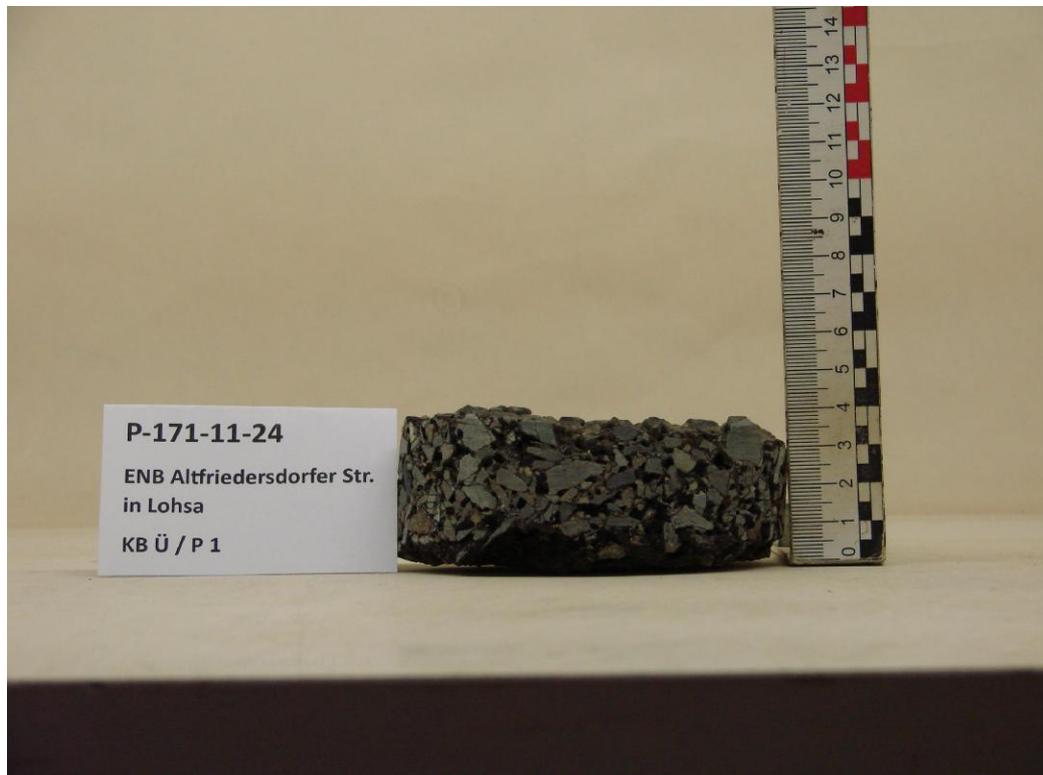
Bild 1: Asphaltbohrkern KB Ü

Mit der Kernbohrung KB Ü wurde folgender gebundener Oberbau im Bereich des Bauwerks festgestellt (siehe Bohrprofil in Anlage 3.2.3 sowie Bild 1 in Anlage 7):

- bis 0,04 m unter SOK: Asphalt
- bis 0,20 m unter SOK: Auffüllung (ungebundene Tragschicht), Kies, stark sandig – nicht durchteuft

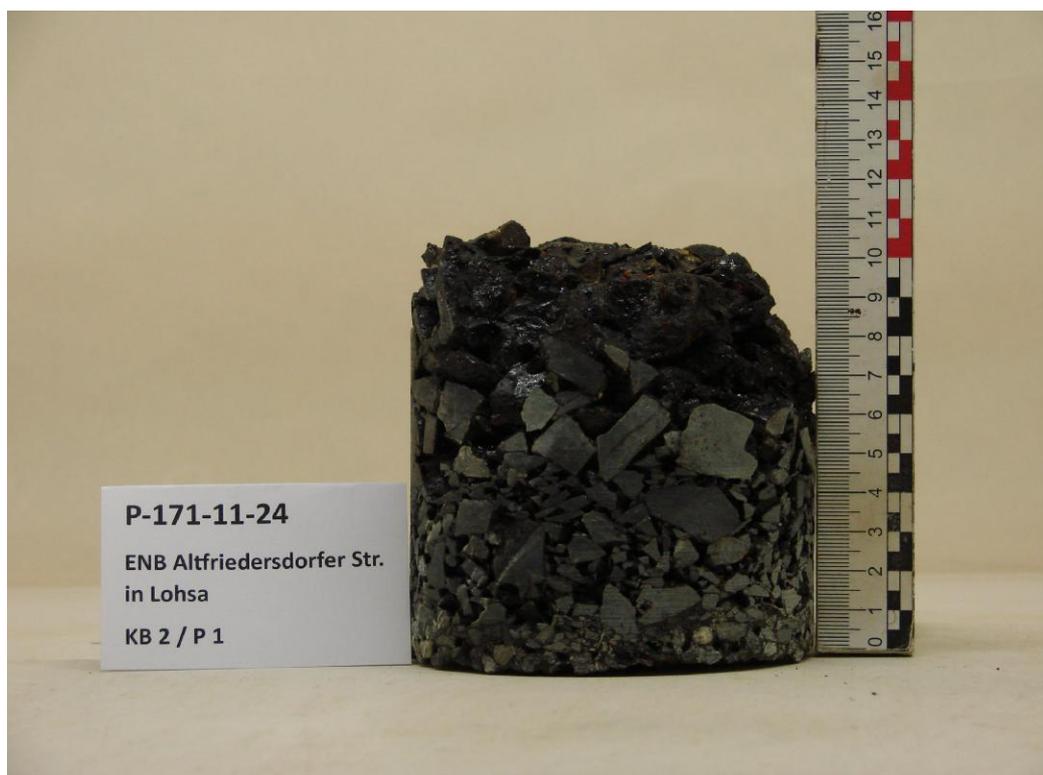
Bild 2: Asphaltbohrkern KB 2

Folgendes wurde im Aufschluss KB 2 festgestellt (siehe Bohrprofil in Anlage 3.2.4 sowie Bild 2 in Anlage 7):

- bis 0,11 m unter SOK: Asphalt
- bis 0,22 m unter SOK: Auffüllung, Schotter und Bitumenanteile – nicht durchteuft

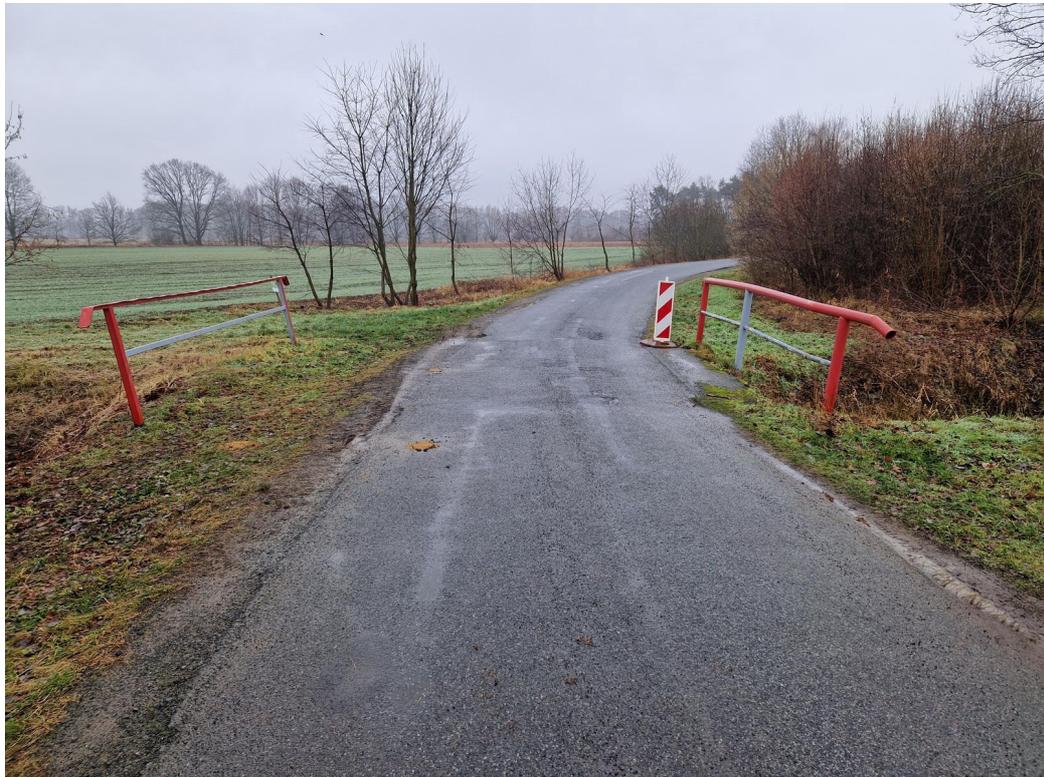
Bild 3: Ansicht Durchlass

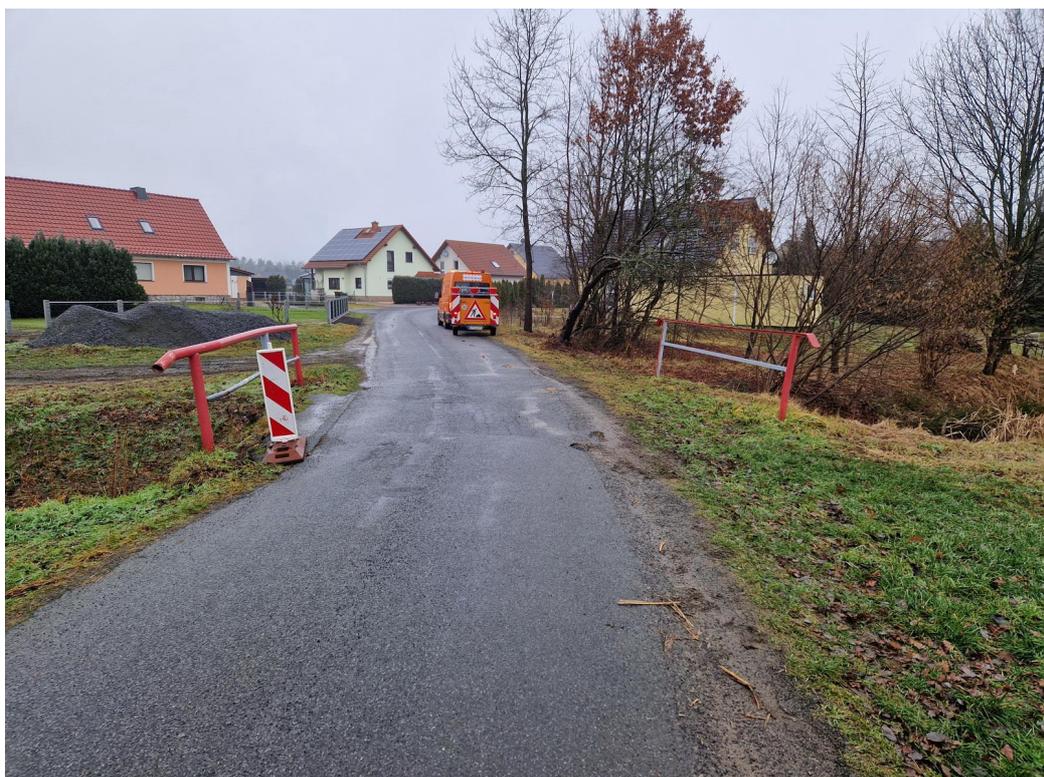
Bild 4: Ansicht Durchlass

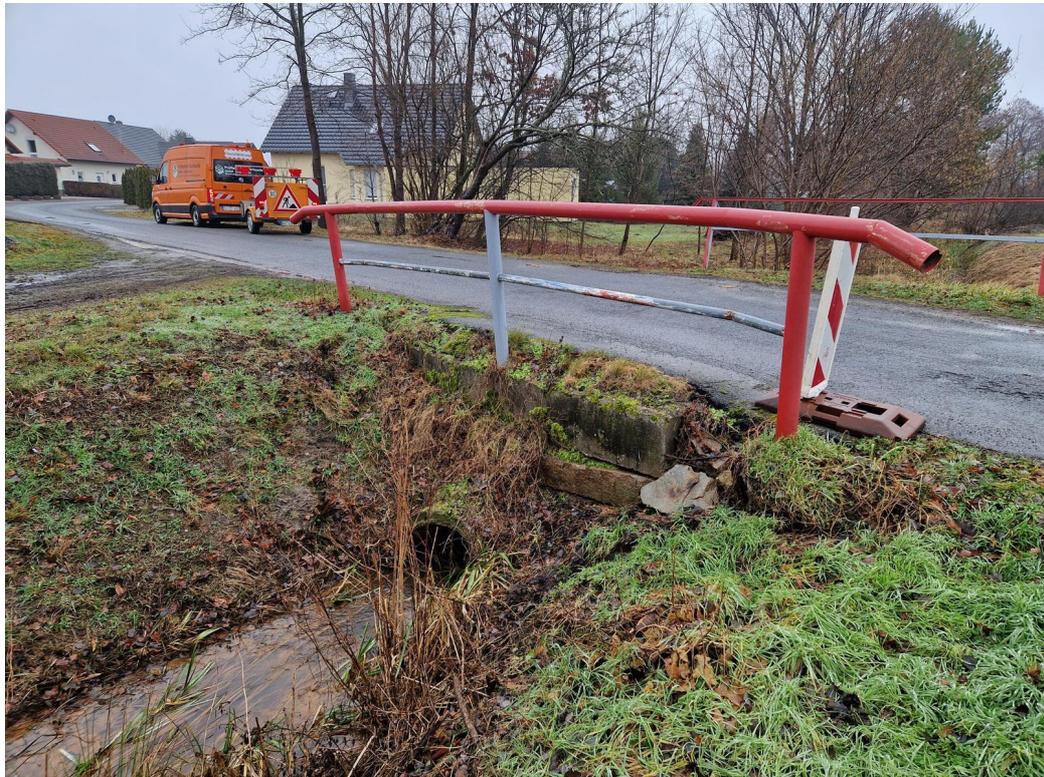
Bild 5: Seitenansicht Durchlass

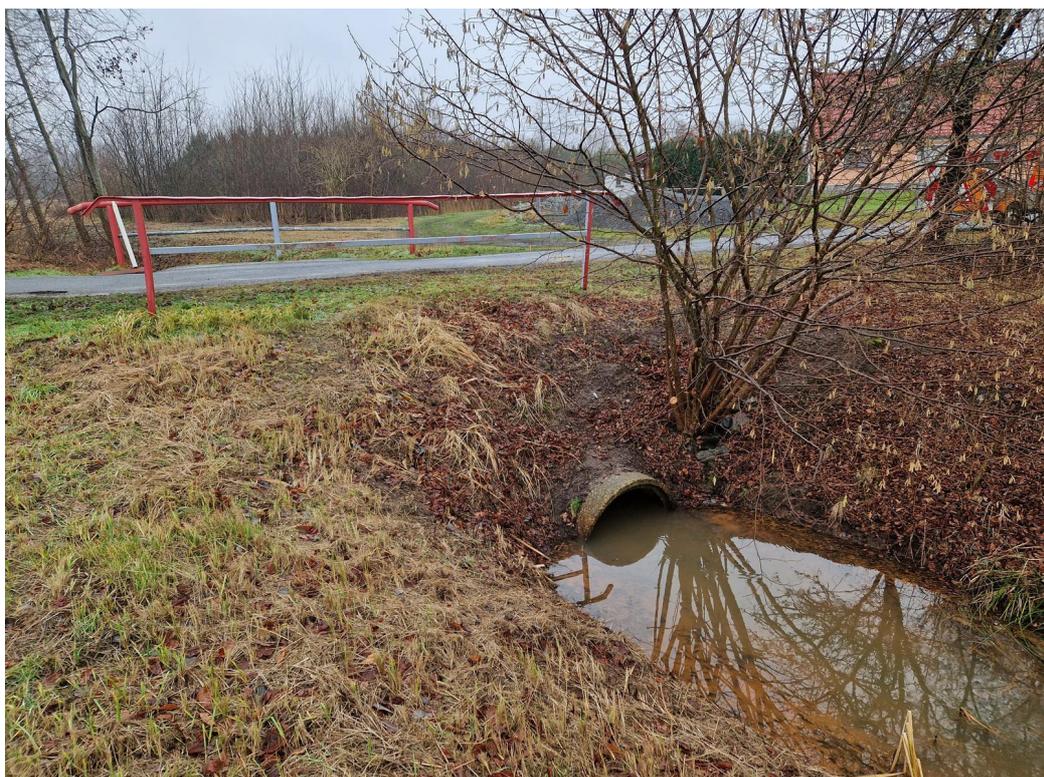
Bild 6: Seitenansicht Durchlass

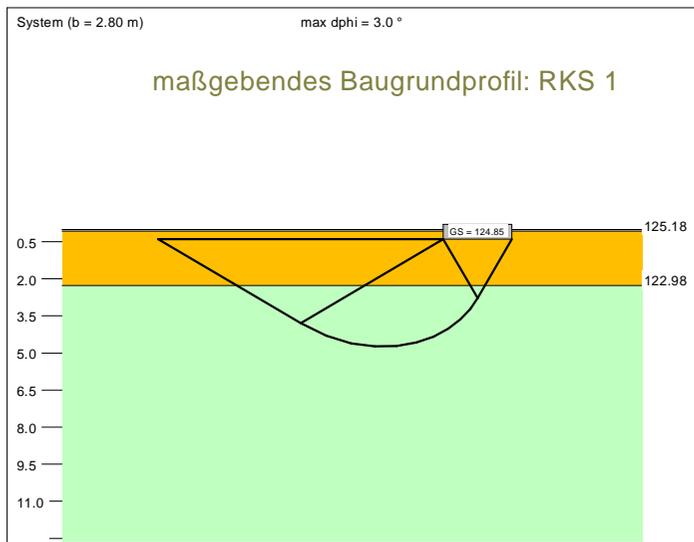
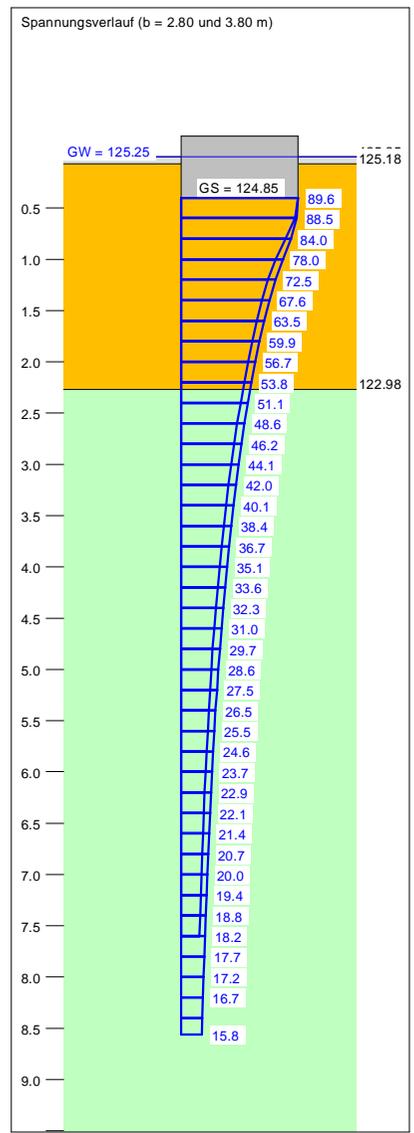
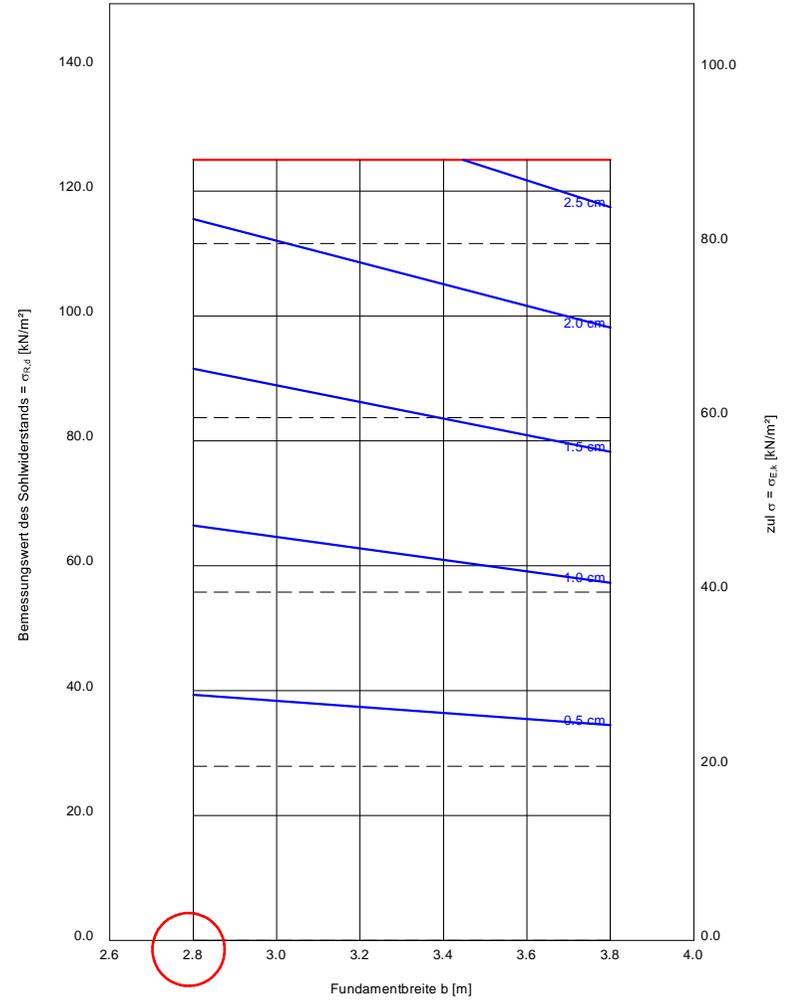
Projekt-Nr.: P-171-11-24
 Grundbruch- und Setzungsberechnung
 DIN 4017, DIN 4019, EC 7

Berechnungsgrundlagen:
 DL Altfriedersdorfer Str. in Lohsa
 Grundbruchformel nach DIN 4017:2006
 Teilsicherheitskonzept (EC 7)
 Einzelfundament (a = 15.00 m)
 $\gamma_{R,v} = 1.40$
 $\gamma_G = 1.35$
 $\gamma_Q = 1.50$
 Anteil Veränderliche Lasten = 0.300
 $\gamma_{(G,Q)} = 0.300 \cdot \gamma_Q + (1 - 0.300) \cdot \gamma_G$
 $\gamma_{(G,Q)} = 1.395$

$\sigma_{R,d}$ auf 125.00 kN/m² begrenzt
 Oberkante Gelände = 125.25 m NHN
 Gründungssohle = 124.85 m NHN
 Grundwasser = 125.25 m NHN
 Grenztiefe mit $p = 20.0\%$
 Grenztiefen spannungsvariabel bestimmt
 — Sohlendruck
 — Setzungen

a	b	$\sigma_{R,d}$	R _d	zul $\sigma_{EK,s}$	s	cal q	cal c	γ_2	σ_0	t_{10}	UK LS	k_s
[m]	[m]	[kN/m ²]	[kN]	[kN/m ²]	[cm]	[°]	[kN/m ²]	[kN/m ²]	[kN/m ²]	[m]	[m]	[MN/m ²]
15.00	2.80	125.0	5250.0	89.6	2.20	29.4	3.33	9.58	3.86	7.60	4.74	4.1
15.00	3.80	125.0	7125.0	89.6	2.70	29.0	3.75	9.45	3.86	8.56	6.22	3.3

zul $\sigma = \sigma_{EK} = \sigma_{Rk} / (\gamma_{R,v} \cdot \gamma_{(G,Q)}) = \sigma_{Rk} / (1.40 \cdot 1.40) = \sigma_{Rk} / 1.96$ (für Setzungen)
 Verhältnis Veränderliche(Q)/Gesamtlasten(G+Q) $\lambda = 0.30$

Für die Abschätzung von Tragfähigkeit und Setzung wurden beispielhafte Grundbruch- und Setzungsberechnungen (DIN 4017, DIN 4019, EC 7) für die Gründung des Durchlasses durchgeführt, mittige und lotrechte Beanspruchung vorausgesetzt.
